**Scheda n°****F1**

<b>Comunità</b>	Comunità delle Giudicarie	<b>Rilevatore</b>	Ing. Luca Poli
<b>Comune</b>	Spiazzo	<b>Comune Catast.</b>	Fisto
<b>Indirizzo/Località</b>	Roncol	<b>Quadro di mappa</b>	
<b>Data rilievo</b>	04/11/2004	<b>Particella</b>	.121/2

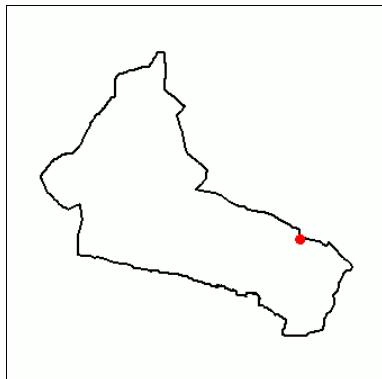
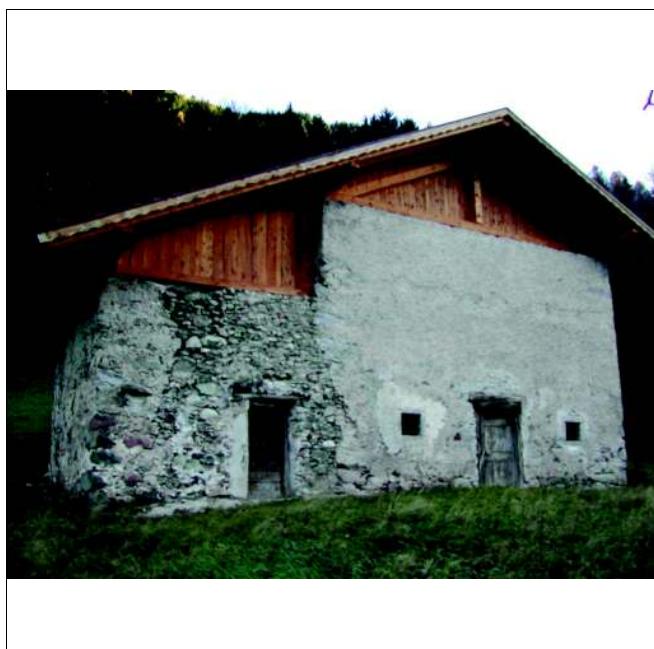
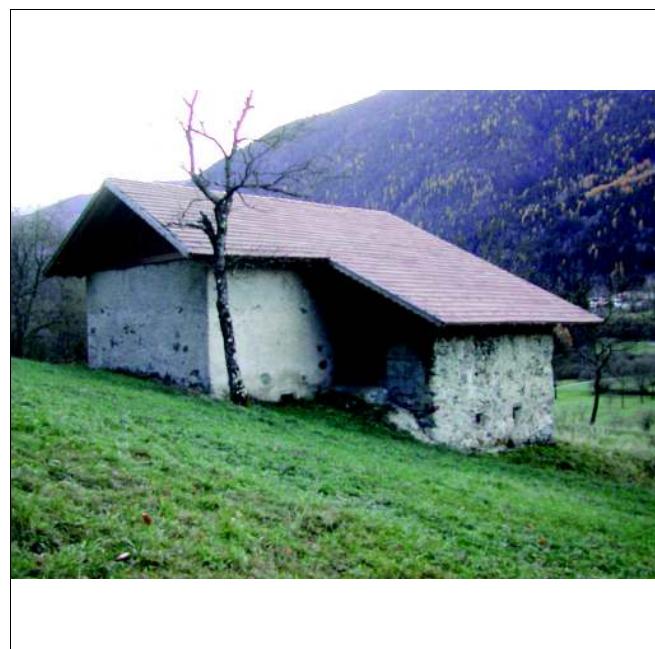
<b>Tipologia funzionale</b>	Casa da mont
<b>Destinazione d'uso attuale</b>	Produttivo primario (agricolo)
<b>Epoca di costruzione</b>	Anteriore al 1860
<b>Tipologia architettonica</b>	Modificata
<b>Stato di conservazione</b>	Buono
<b>Grado di utilizzo</b>	In uso temporaneo
<b>Vincoli legislativi</b>

**Note:** Edificio dotato di valenza ambientale

<b>Caratteristiche edificio</b>	<b>Numero di piani</b>	Due
	<b>Tipologia copertura</b>	A due falde
	<b>Orientam. pianta riferito all'asse ortogon. ai fronti</b>	Ortogonale alle isoipse
	<b>Struttura del tetto</b>	Legno
	<b>Manto di copertura</b>	Cotto (marsigliesi, ...)
	<b>Tipo di portali</b>	Legno
	<b>Tipo di serramenti</b>	
	<b>Ante d'oscurro</b>	Nessuna
	<b>Inferriate</b>	Ferro
	<b>Finitura esterna</b>	Malta calce spenta
	<b>Interventi sulla volumetria</b>	
	<b>Accessi</b>	Piano terra - primo piano
	<b>Altri elementi</b>	Tamponamenti in legno

<b>Tipologia di intervento</b>	Risanamento conservativo	<b>R2</b>
<b>Destinazione d'uso</b>	Residenziale saltuario	
<b>Note e/o Prescrizioni</b>		
<b>Tipologia ampliamenti</b>		
<b>Vincoli legislativi</b>		
<b>Pertinenze</b>	A verde	
<b>Strade di accesso</b>	Strada privata

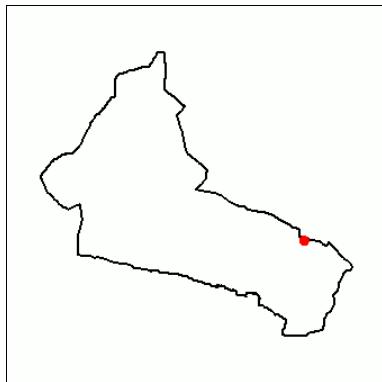
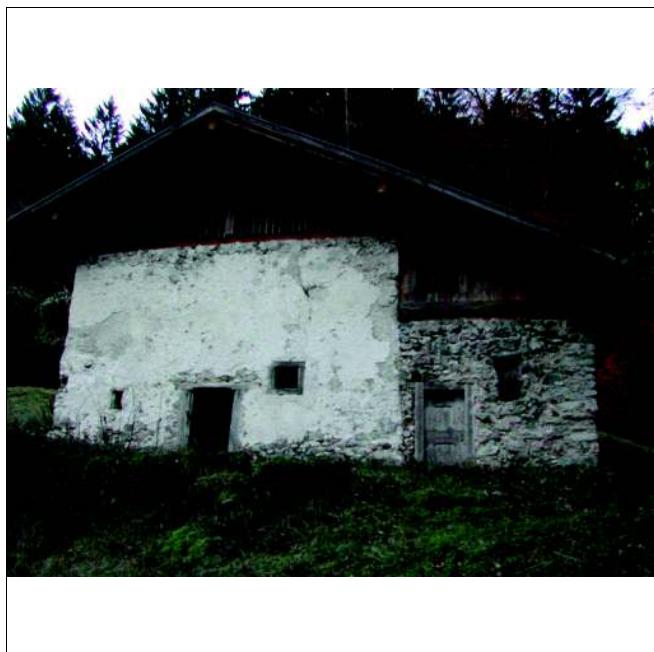
**Scheda n°****F2**

<b>Tipologia funzionale</b>	Casa da mont
<b>Destinazione d'uso attuale</b>	Produttivo primario (agricolo)
<b>Epoca di costruzione</b>	Anteriore al 1860
<b>Tipologia architettonica</b>	Modificata
<b>Stato di conservazione</b>	Discreto
<b>Grado di utilizzo</b>	In abbandono
<b>Vincoli legislativi</b>

**Note:** Edificio dotato di valenza ambientale

<b>Caratteristiche edificio</b>	<b>Numero di piani</b>	Due
	<b>Tipologia copertura</b>	A due falde
	<b>Orientam. pianta riferito all'asse ortogon. ai fronti</b>	Ortogonale alle isoipse
	<b>Struttura del tetto</b>	Legno
	<b>Manto di copertura</b>	Cemento (Wierer, ....)
	<b>Tipo di portali</b>	Legno
	<b>Tipo di serramenti</b>	Nessuno
	<b>Ante d'oscurro</b>	Nessuna
	<b>Inferriate</b>	Ferro
	<b>Finitura esterna</b>	Malta calce spenta
	<b>Interventi sulla volumetria</b>	
	<b>Accessi</b>	Piano terra - primo piano
	<b>Altri elementi</b>	Tamponamenti in legno

<b>Tipologia di intervento</b>	Risanamento conservativo	<b>R2</b>
<b>Destinazione d'uso</b>	Residenziale saltuario	
<b>Note e/o Prescrizioni</b>		
<b>Tipologia ampliamenti</b>		
<b>Vincoli legislativi</b>		
<b>Pertinenze</b>	A verde	
<b>Strade di accesso</b>	Strada privata

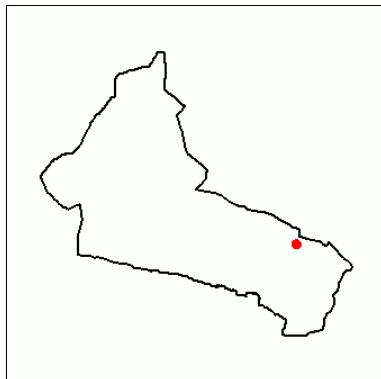
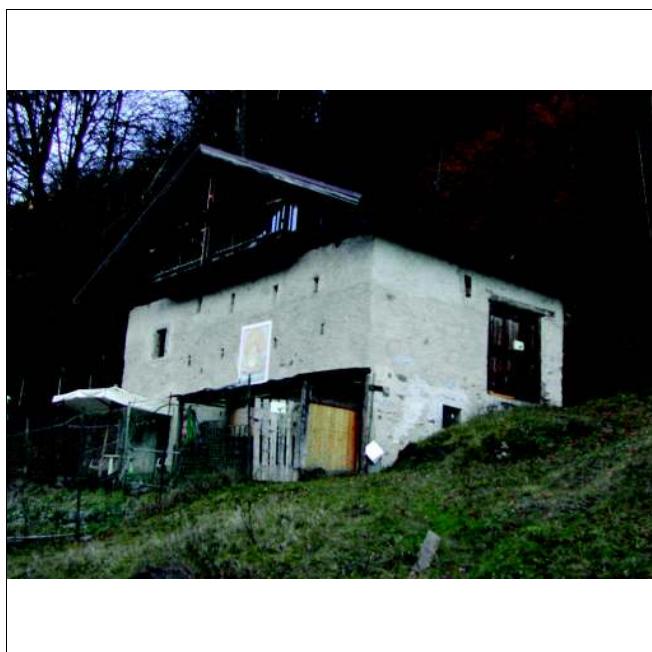
**Scheda n°****F3**

<b>Tipologia funzionale</b>	Casa da mont
<b>Destinazione d'uso attuale</b>	Residenziale saltuario
<b>Epoca di costruzione</b>	Anteriore al 1860
<b>Tipologia architettonica</b>	Trasformata
<b>Stato di conservazione</b>	Buono
<b>Grado di utilizzo</b>	In uso temporaneo
<b>Vincoli legislativi</b>

**Note:** Edificio dotato di valenza ambientale

<b>Caratteristiche edificio</b>	<b>Numero di piani</b>	Due più mezzo
	<b>Tipologia copertura</b>	A due falde
	<b>Orientam. pianta riferito all'asse ortogon. ai fronti</b>	Ortogonale alle isoipse
	<b>Struttura del tetto</b>	Legno
	<b>Manto di copertura</b>	Altro
	<b>Tipo di portali</b>	Pietra
	<b>Tipo di serramenti</b>	Legno
	<b>Ante d'oscurro</b>	Nessuna
	<b>Inferriate</b>	Ferro
	<b>Finitura esterna</b>	Malta calce spenta
	<b>Interventi sulla volumetria</b>	
	<b>Accessi</b>	Piano terra - primo piano
	<b>Altri elementi</b>	Affreschi - Balconi - Tettoie

<b>Tipologia di intervento</b>	Ristrutturazione edilizia parziale	<b>R3p</b>
<b>Destinazione d'uso</b>	Residenziale saltuario	
<b>Note e/o Prescrizioni</b>		
<b>Tipologia ampliamenti</b>		
<b>Vincoli legislativi</b>		
<b>Pertinenze</b>	A verde	
<b>Strade di accesso</b>	Strada comunale

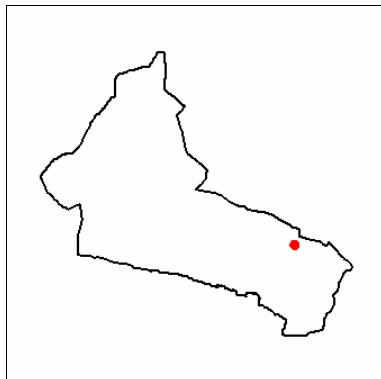
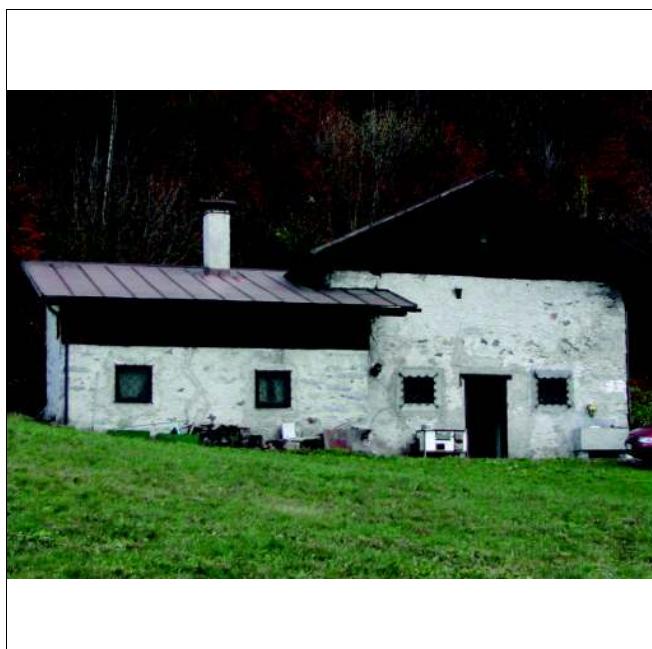
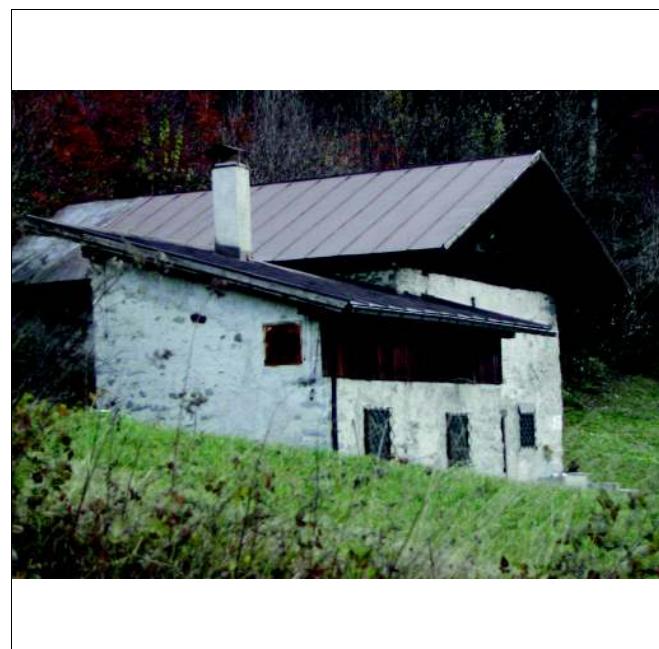
**Scheda n°****F4**

<b>Tipologia funzionale</b>	Casa da mont
<b>Destinazione d'uso attuale</b>	Residenziale saltuario
<b>Epoca di costruzione</b>	Anteriore al 1860
<b>Tipologia architettonica</b>	Modificata
<b>Stato di conservazione</b>	Buono
<b>Grado di utilizzo</b>	In uso temporaneo
<b>Vincoli legislativi</b>	N2 - N.d'A.PEM - art.7, comma 2, lett.a)

**Note:** Caset a una falda sola, parallelo alle isoipse

<b>Caratteristiche edificio</b>	<b>Numero di piani</b>	Due
	<b>Tipologia copertura</b>	A due falde
	<b>Orientam. pianta riferito all'asse ortogon. ai fronti</b>	Ortogonale alle isoipse
	<b>Struttura del tetto</b>	Legno
	<b>Manto di copertura</b>	Lamiera zincata o preverniciata
	<b>Tipo di portali</b>	Legno
	<b>Tipo di serramenti</b>	Legno
	<b>Ante d'oscurro</b>	Nessuna
	<b>Inferriate</b>	Ferro
	<b>Finitura esterna</b>	Malta calce spenta
	<b>Interventi sulla volumetria</b>	
	<b>Accessi</b>	Piano terra - primo piano
	<b>Altri elementi</b>	Rivestimenti in legno

<b>Tipologia di intervento</b>	Risanamento conservativo	<b>R2</b>
<b>Destinazione d'uso</b>	Residenziale saltuario	
<b>Note e/o Prescrizioni</b>	Arretrare il corpo aggiunto e riorientare la falda	
<b>Modalità ampliamenti</b>		
<b>Vincoli legislativi e/o normativi</b>	N2 - N.d'A.PEM - art.7, comma 2, lett.a)	
<b>Pertinenze</b>	A verde	
<b>Strade di accesso</b>	Strada comunale

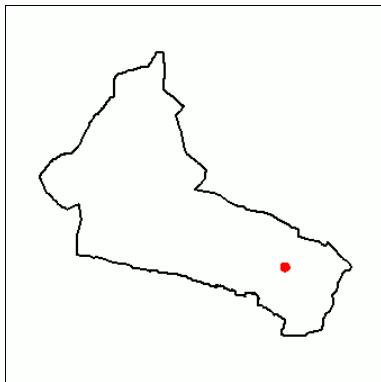
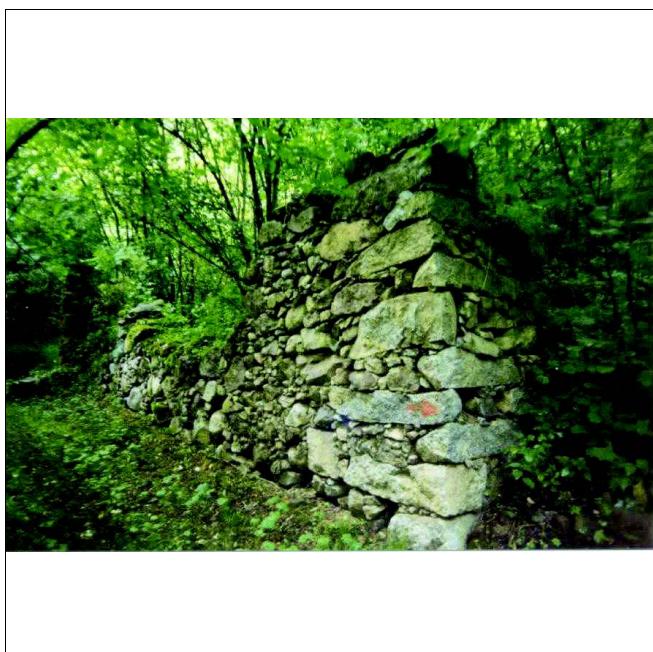
**Scheda n°****F5**

<b>Tipologia funzionale</b>	Edificio da recuperare
<b>Destinazione d'uso attuale</b>	
<b>Epoca di costruzione</b>	Anteriore al 1860
<b>Tipologia architettonica</b>	
<b>Stato di conservazione</b>	Cattivo
<b>Grado di utilizzo</b>	In abbandono
<b>Vincoli legislativi</b>	N2 - N.d'A.PEM - art.7, comma 2, lett.a)

**Note:** Edificio dotato di valenza ambientale

<b>Tipologia di intervento</b>	Ricostruzione	<b>R5</b>
<b>Destinazione d'uso</b>	Residenziale saltuario	
<b>Note e/o Prescrizioni</b>		
<b>Modalità ampliamenti</b>		
<b>Vincoli legislativi e/o normativi</b>	N2 - N.d'A.PEM - art.7, comma 2, lett.a)	
<b>Pertinenze</b>	A verde	
<b>Strade di accesso</b>	Strada privata

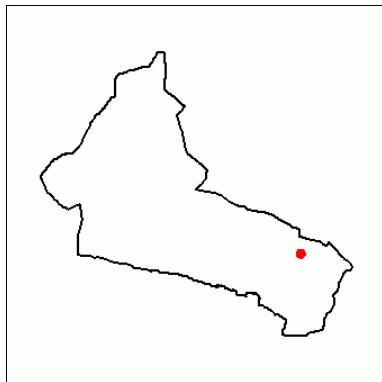
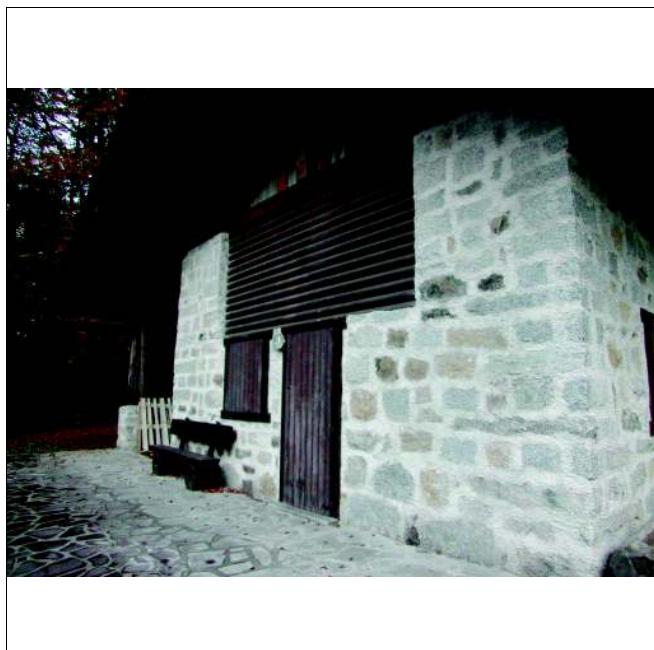
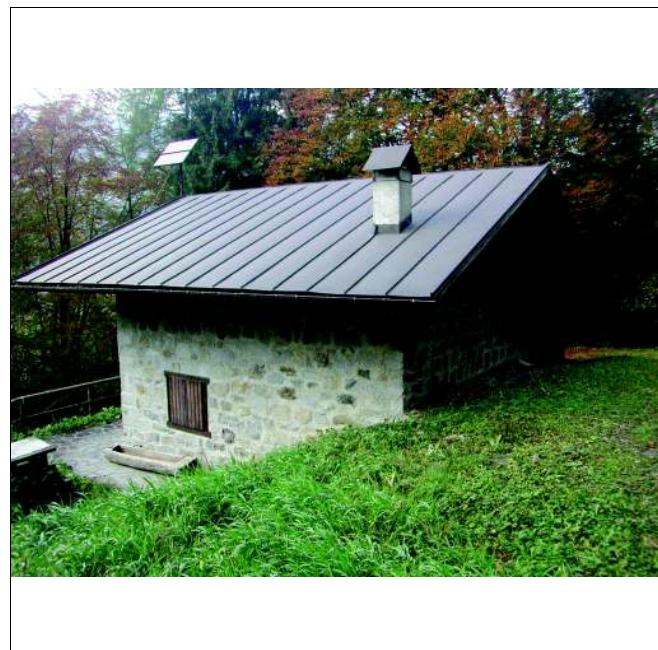
**Scheda n°****F6**

<b>Tipologia funzionale</b>	Casa da mont
<b>Destinazione d'uso attuale</b>	Residenziale saltuario
<b>Epoca di costruzione</b>	Anteriore al 1860
<b>Tipologia architettonica</b>	Trasformata
<b>Stato di conservazione</b>	Buono
<b>Grado di utilizzo</b>	In uso temporaneo
<b>Vincoli legislativi</b>

**Note:** Edificio dotato di valenza ambientale

<b>Caratteristiche edificio</b>	<b>Numero di piani</b>	Due
	<b>Tipologia copertura</b>	A due falde
	<b>Orientam. pianta riferito all'asse ortogon. ai fronti</b>	Ortogonale alle isoipse
	<b>Struttura del tetto</b>	Legno
	<b>Manto di copertura</b>	Lamiera zincata o preverniciata
	<b>Tipo di portali</b>	Legno
	<b>Tipo di serramenti</b>	Legno
	<b>Ante d'oscurro</b>	Legno
	<b>Inferriate</b>	
	<b>Finitura esterna</b>	Raso sasso
	<b>Interventi sulla volumetria</b>	
	<b>Accessi</b>	Piano terra
	<b>Altri elementi</b>

<b>Tipologia di intervento</b>	Ristrutturazione edilizia parziale	<b>R3p</b>
<b>Destinazione d'uso</b>	Residenziale saltuario	
<b>Note e/o Prescrizioni</b>		
<b>Tipologia ampliamenti</b>		
<b>Vincoli legislativi</b>		
<b>Pertinenze</b>	A verde	
<b>Strade di accesso</b>	Strada forestale

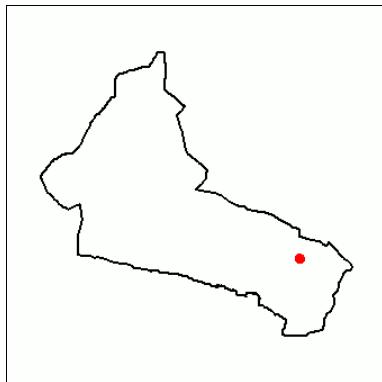
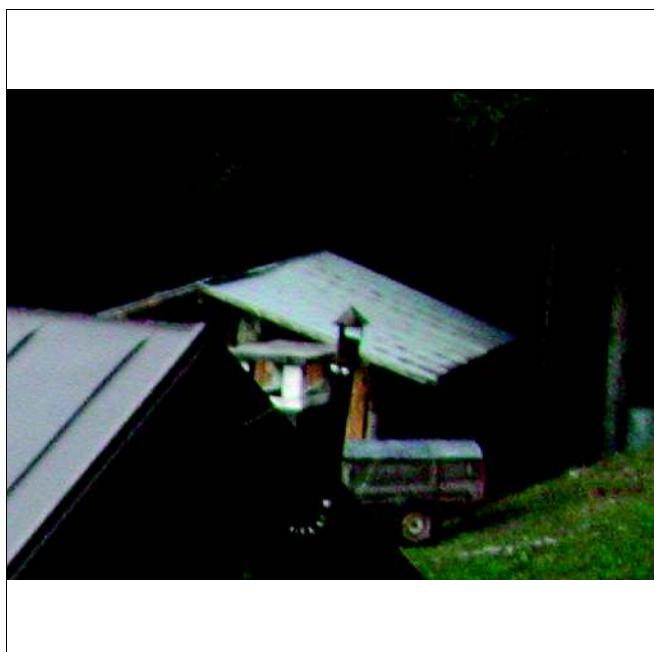
**Scheda n°****F7**

<b>Tipologia funzionale</b>	Caset
<b>Destinazione d'uso attuale</b>	Produttivo primario (agricolo)
<b>Epoca di costruzione</b>	Posteriore al 1939
<b>Tipologia architettonica</b>	Originale
<b>Stato di conservazione</b>	Discreto
<b>Grado di utilizzo</b>	In uso temporaneo
<b>Vincoli legislativi</b>

**Note:** Edificio dotato di valenza ambientale

<b>Caratteristiche edificio</b>	<b>Numero di piani</b>	Uno
	<b>Tipologia copertura</b>	A due falde
	<b>Orientam. pianta riferito all'asse ortogon. ai fronti</b>	Parallela alle isoipse
	<b>Struttura del tetto</b>	Legno
	<b>Manto di copertura</b>	Lamiera zincata o preverniciata
	<b>Tipo di portali</b>	
	<b>Tipo di serramenti</b>	
	<b>Ante d'oscurro</b>	
	<b>Inferriate</b>	
	<b>Finitura esterna</b>	Legno
	<b>Interventi sulla volumetria</b>	
	<b>Accessi</b>	Piano terra
	<b>Altri elementi</b>

<b>Tipologia di intervento</b>	Ristrutturazione edilizia totale	<b>R3t</b>
<b>Destinazione d'uso</b>	Produttivo primario (agricolo)	
<b>Note e/o Prescrizioni</b>		
<b>Tipologia ampliamenti</b>		
<b>Vincoli legislativi</b>		
<b>Pertinenze</b>	A verde	
<b>Strade di accesso</b>	Strada forestale

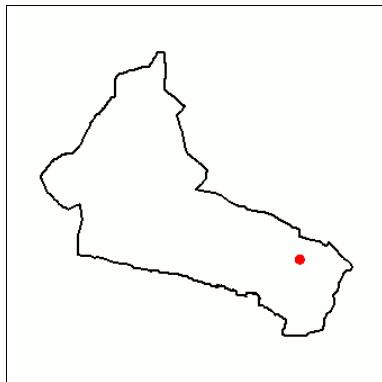
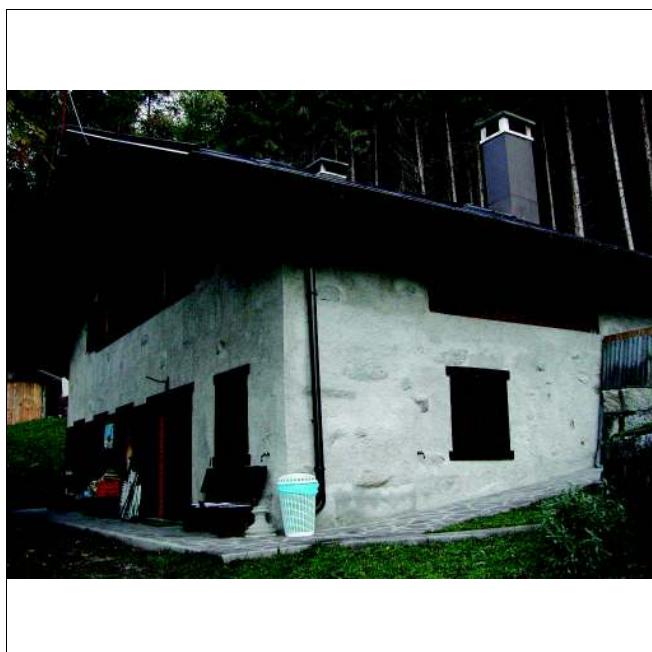
**Scheda n°****F8**

<b>Tipologia funzionale</b>	Casa da mont
<b>Destinazione d'uso attuale</b>	Residenziale saltuario
<b>Epoca di costruzione</b>	Anteriore al 1860
<b>Tipologia architettonica</b>	Alterata
<b>Stato di conservazione</b>	Buono
<b>Grado di utilizzo</b>	In uso temporaneo
<b>Vincoli legislativi</b>

**Note:** Edificio dotato di valenza ambientale

<b>Caratteristiche edificio</b>	<b>Numero di piani</b>	Due
	<b>Tipologia copertura</b>	A due falde
	<b>Orientam. pianta riferito all'asse ortogon. ai fronti</b>	Ortogonale alle isoipse
	<b>Struttura del tetto</b>	Legno
	<b>Manto di copertura</b>	Lamiera zincata o preverniciata
	<b>Tipo di portali</b>	Legno
	<b>Tipo di serramenti</b>	Legno
	<b>Ante d'oscurro</b>	Legno
	<b>Inferriate</b>	
	<b>Finitura esterna</b>	Malta cementizia
	<b>Interventi sulla volumetria</b>	
	<b>Accessi</b>	Piano terra
	<b>Altri elementi</b>

<b>Tipologia di intervento</b>	Ristrutturazione edilizia totale	<b>R3t</b>
<b>Destinazione d'uso</b>	Residenziale saltuario	
<b>Note e/o Prescrizioni</b>		
<b>Tipologia ampliamenti</b>		
<b>Vincoli legislativi</b>		
<b>Pertinenze</b>	A verde	
<b>Strade di accesso</b>	Strada forestale

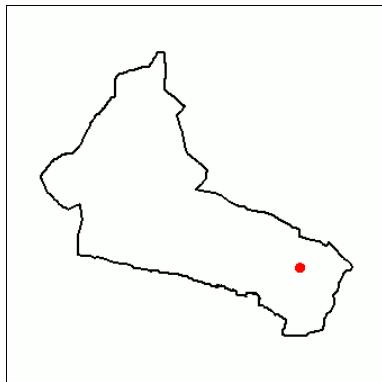
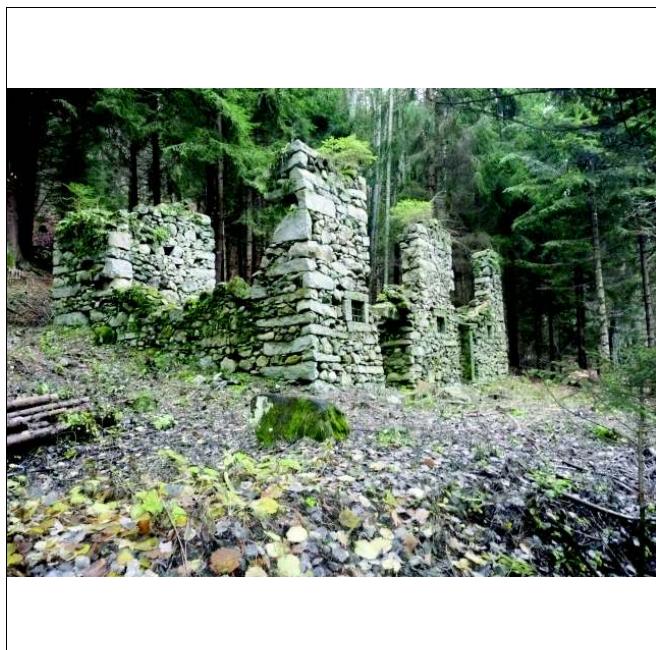
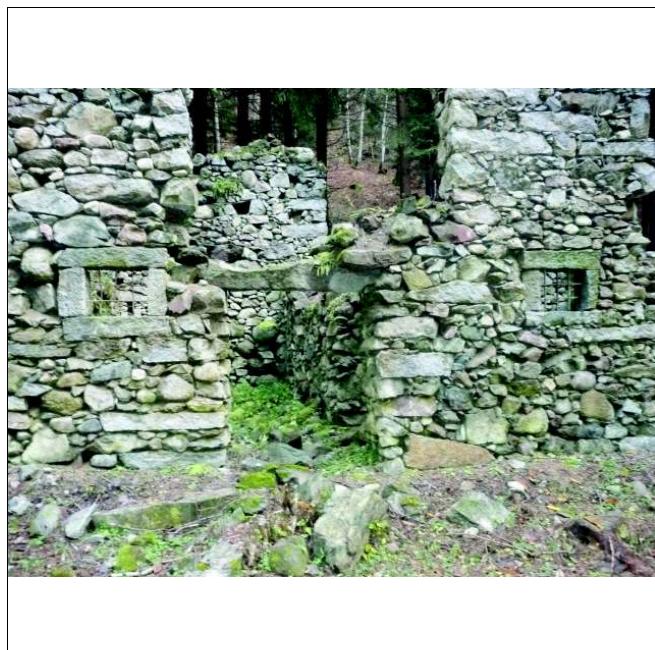
**Scheda n°****F9**

<b>Tipologia funzionale</b>	Edificio da recuperare
<b>Destinazione d'uso attuale</b>	
<b>Epoca di costruzione</b>	Fra il 1860 e il 1939
<b>Tipologia architettonica</b>	
<b>Stato di conservazione</b>	Cattivo
<b>Grado di utilizzo</b>	In abbandono
<b>Vincoli legislativi</b>	N2 - N.d'A.PEM - art.7, comma 2, lett.c)

<b>Tipologia di intervento</b>	Ricostruzione	<b>R5</b>
<b>Destinazione d'uso</b>	Residenziale saltuario	
<b>Note e/o Prescrizioni</b>	ASUC - Progetto pilota, nuova strada di accesso	
<b>Modalità ampliamenti</b>		
<b>Vincoli legislativi e/o normativi</b>	N2 - N.d'A.PEM - art.7, comma 2, lett.c)	
<b>Pertinenze</b>	Parzialmente a verde	
<b>Strade di accesso</b>	Strada forestale

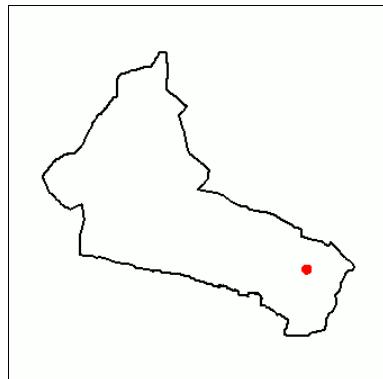
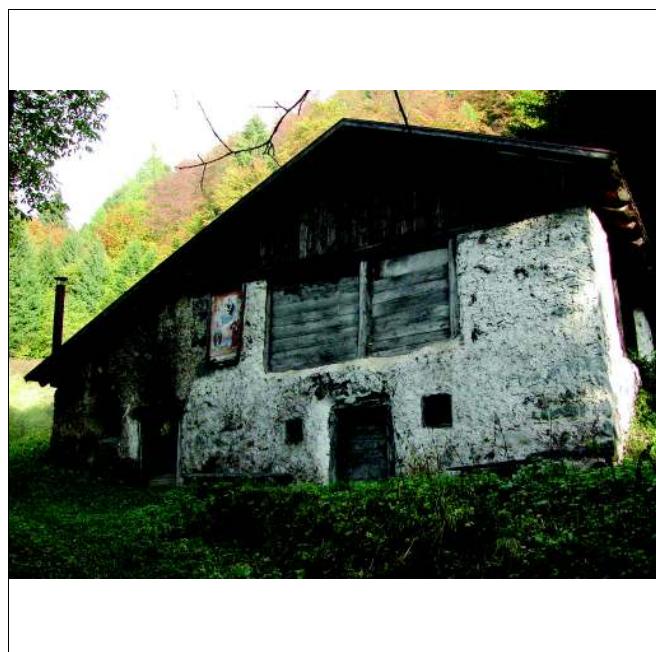
**Scheda n°****F10**

<b>Tipologia funzionale</b>	Casa da mont
<b>Destinazione d'uso attuale</b>	Produttivo primario (agricolo)
<b>Epoca di costruzione</b>	Anteriore al 1860
<b>Tipologia architettonica</b>	Originale
<b>Stato di conservazione</b>	Discreto
<b>Grado di utilizzo</b>	In abbandono
<b>Vincoli legislativi</b>

**Note:** Edificio dotato di valenza ambientale

<b>Caratteristiche edificio</b>	<b>Numero di piani</b>	Due
	<b>Tipologia copertura</b>	A due falde
	<b>Orientam. pianta riferito all'asse ortogon. ai fronti</b>	Ortogonale alle isoipse
	<b>Struttura del tetto</b>	Legno
	<b>Manto di copertura</b>	Lamiera zincata o preverniciata
	<b>Tipo di portali</b>	Legno
	<b>Tipo di serramenti</b>	Nessuno
	<b>Ante d'oscurò</b>	Nessuna
	<b>Inferriate</b>	Ferro
	<b>Finitura esterna</b>	Malta cementizia
	<b>Interventi sulla volumetria</b>	
	<b>Accessi</b>	Piano terra - primo piano
	<b>Altri elementi</b>	Affreschi

<b>Tipologia di intervento</b>	Risanamento conservativo	<b>R2</b>
<b>Destinazione d'uso</b>	Residenziale saltuario	
<b>Note e/o Prescrizioni</b>		
<b>Tipologia ampliamenti</b>		
<b>Vincoli legislativi</b>		
<b>Pertinenze</b>	A verde	
<b>Strade di accesso</b>	Strada privata

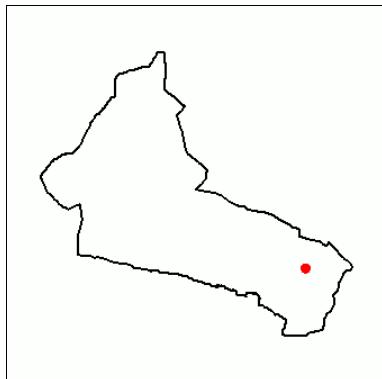
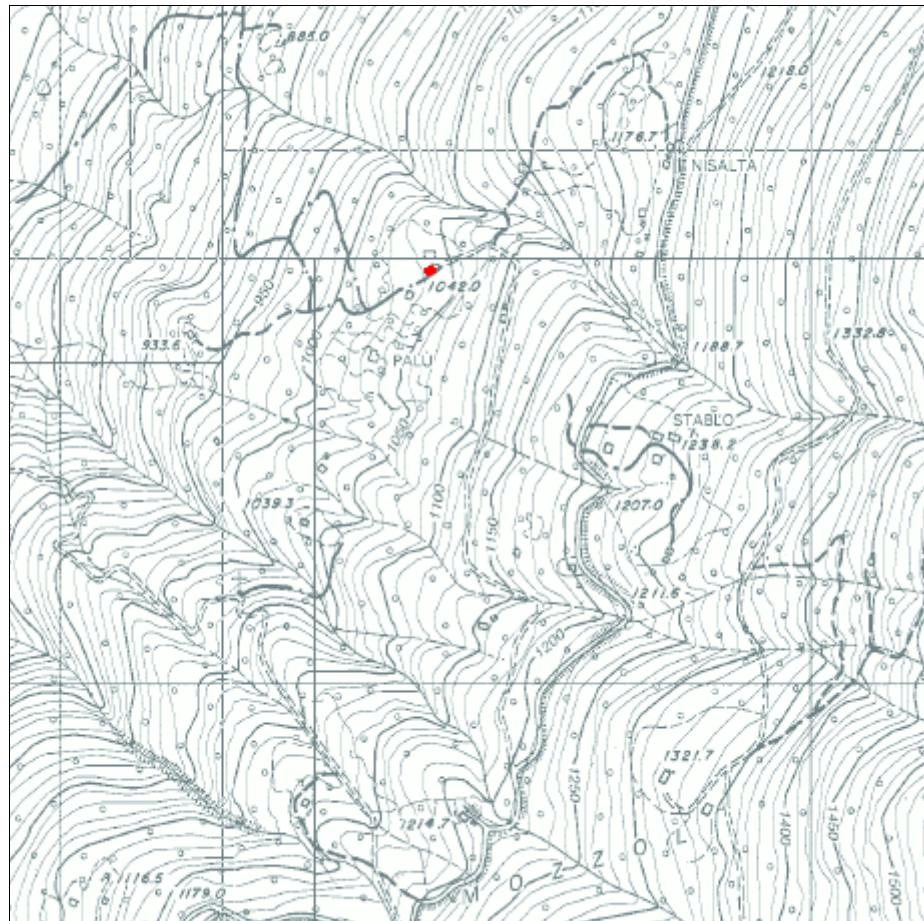
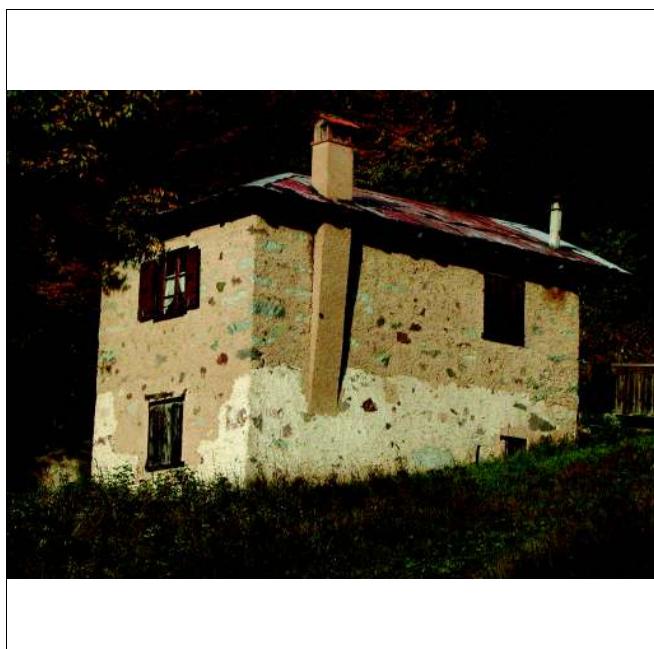
**Scheda n°****F11**

<b>Tipologia funzionale</b>	Casa da mont
<b>Destinazione d'uso attuale</b>	Residenziale saltuario
<b>Epoca di costruzione</b>	Anteriore al 1860
<b>Tipologia architettonica</b>	Alterata
<b>Stato di conservazione</b>	Buono
<b>Grado di utilizzo</b>	In uso temporaneo
<b>Vincoli legislativi</b>

**Note:** Edificio dotato di valenza ambientale

<b>Caratteristiche edificio</b>	<b>Numero di piani</b>	Due
	<b>Tipologia copertura</b>	Misto
	<b>Orientam. pianta riferito all'asse ortogon. ai fronti</b>	Ortogonale alle isoipse
	<b>Struttura del tetto</b>	Legno
	<b>Manto di copertura</b>	Lamiera zincata o preverniciata
	<b>Tipo di portali</b>	Cemento
	<b>Tipo di serramenti</b>	Legno
	<b>Ante d'oscurro</b>	Legno
	<b>Inferriate</b>	Nessuna
	<b>Finitura esterna</b>	Malta cementizia
	<b>Interventi sulla volumetria</b>	
	<b>Accessi</b>	Piano terra - primo piano
	<b>Altri elementi</b>

<b>Tipologia di intervento</b>	Ristrutturazione edilizia totale	<b>R3t</b>
<b>Destinazione d'uso</b>	Residenziale saltuario	
<b>Note e/o Prescrizioni</b>		
<b>Tipologia ampliamenti</b>		
<b>Vincoli legislativi</b>		
<b>Pertinenze</b>	A verde	
<b>Strade di accesso</b>	Strada privata

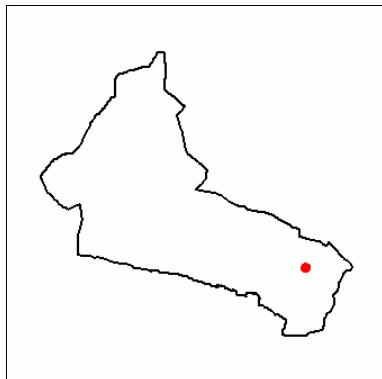
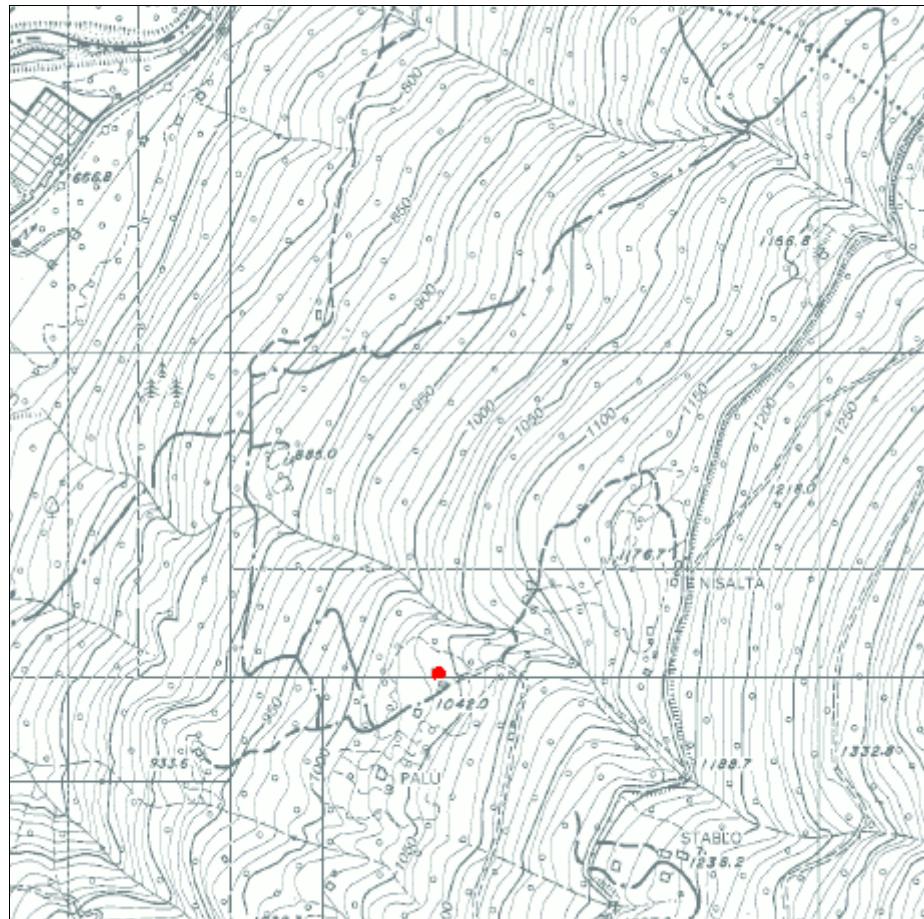
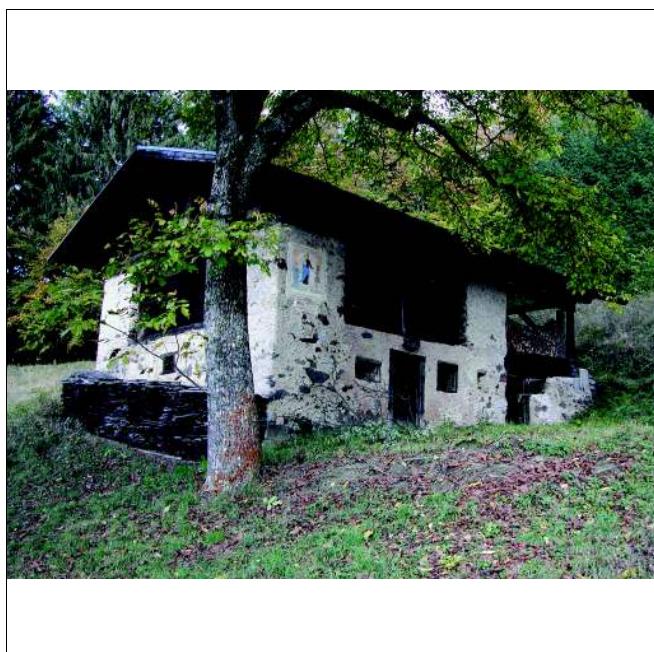
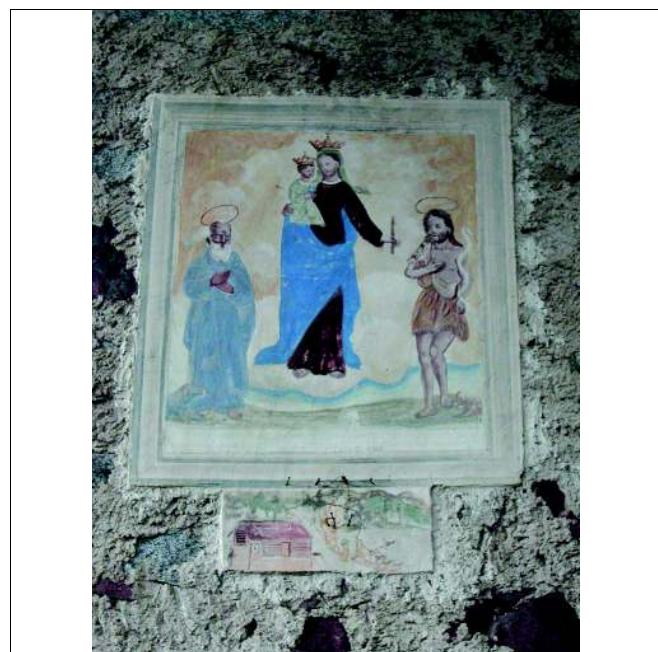
**Scheda n°****F12**

<b>Tipologia funzionale</b>	Casa da mont
<b>Destinazione d'uso attuale</b>	Produttivo primario (agricolo)
<b>Epoca di costruzione</b>	Anteriore al 1860
<b>Tipologia architettonica</b>	Originale
<b>Stato di conservazione</b>	Discreto
<b>Grado di utilizzo</b>	In abbandono
<b>Vincoli legislativi</b>

**Note:** Edificio dotato di valenza ambientale

<b>Caratteristiche edificio</b>	<b>Numero di piani</b>	Due
	<b>Tipologia copertura</b>	A due falde
	<b>Orientam. pianta riferito all'asse ortogon. ai fronti</b>	Ortogonale alle isoipse
	<b>Struttura del tetto</b>	Legno
	<b>Manto di copertura</b>	Lamiera zincata o preverniciata
	<b>Tipo di portali</b>	Misto
	<b>Tipo di serramenti</b>	Nessuno
	<b>Ante d'oscurò</b>	Nessuna
	<b>Inferriate</b>	Ferro
	<b>Finitura esterna</b>	Malta calce spenta
	<b>Interventi sulla volumetria</b>	
	<b>Accessi</b>	Piano terra - primo piano
	<b>Altri elementi</b>	Affreschi - Tettoie - Volumi aggiunti

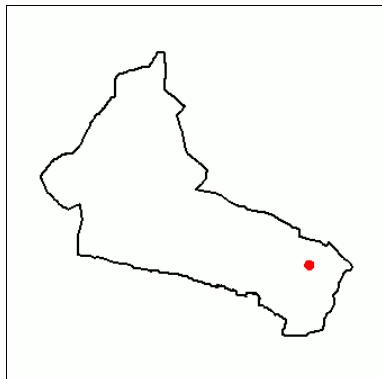
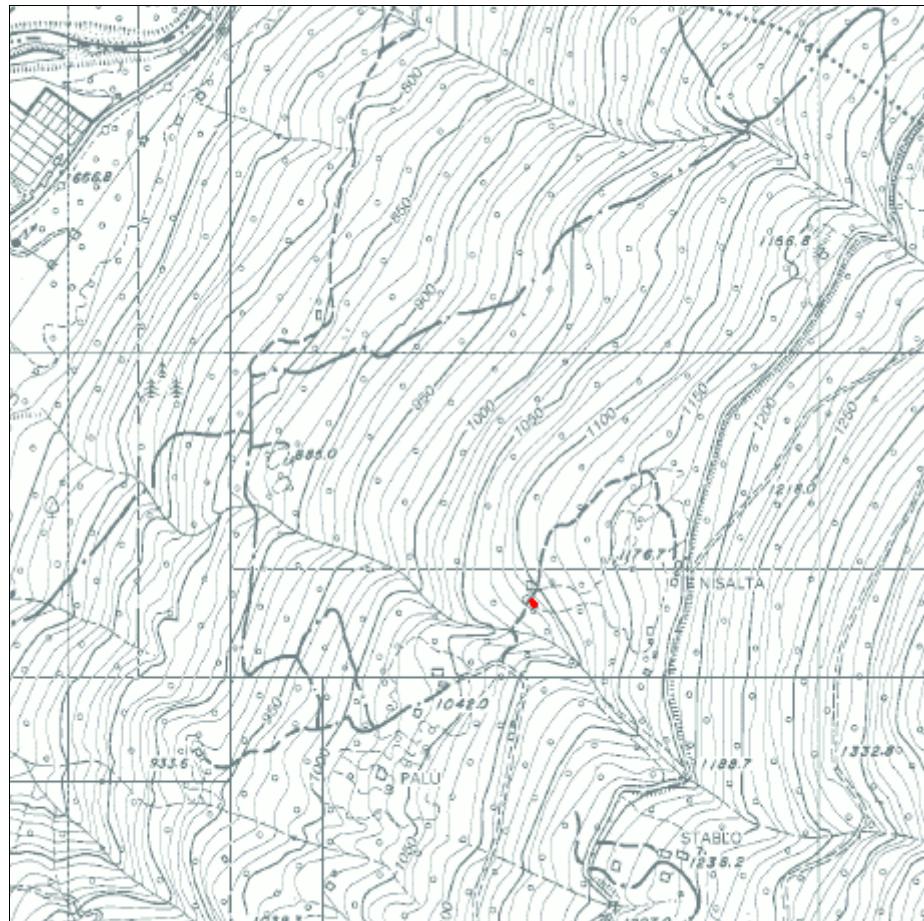
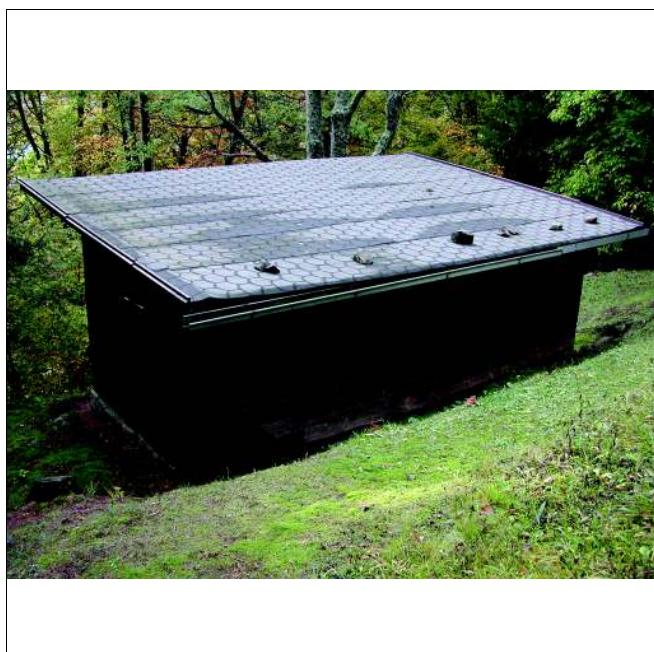
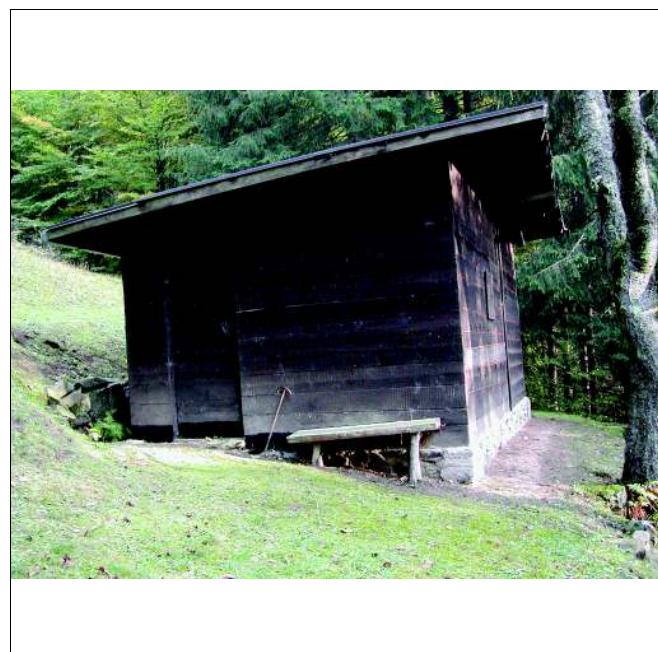
**Scheda n°****F13**

<b>Tipologia funzionale</b>	Caset
<b>Destinazione d'uso attuale</b>	Residenziale saltuario
<b>Epoca di costruzione</b>	Posteriore al 1939
<b>Tipologia architettonica</b>	Originale
<b>Stato di conservazione</b>	Buono
<b>Grado di utilizzo</b>	In uso temporaneo
<b>Vincoli legislativi</b>

**Note:** Edificio privo di valenza architettonico ambientale

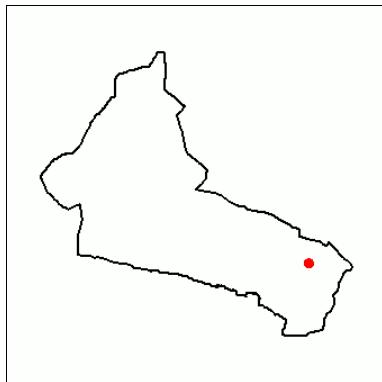
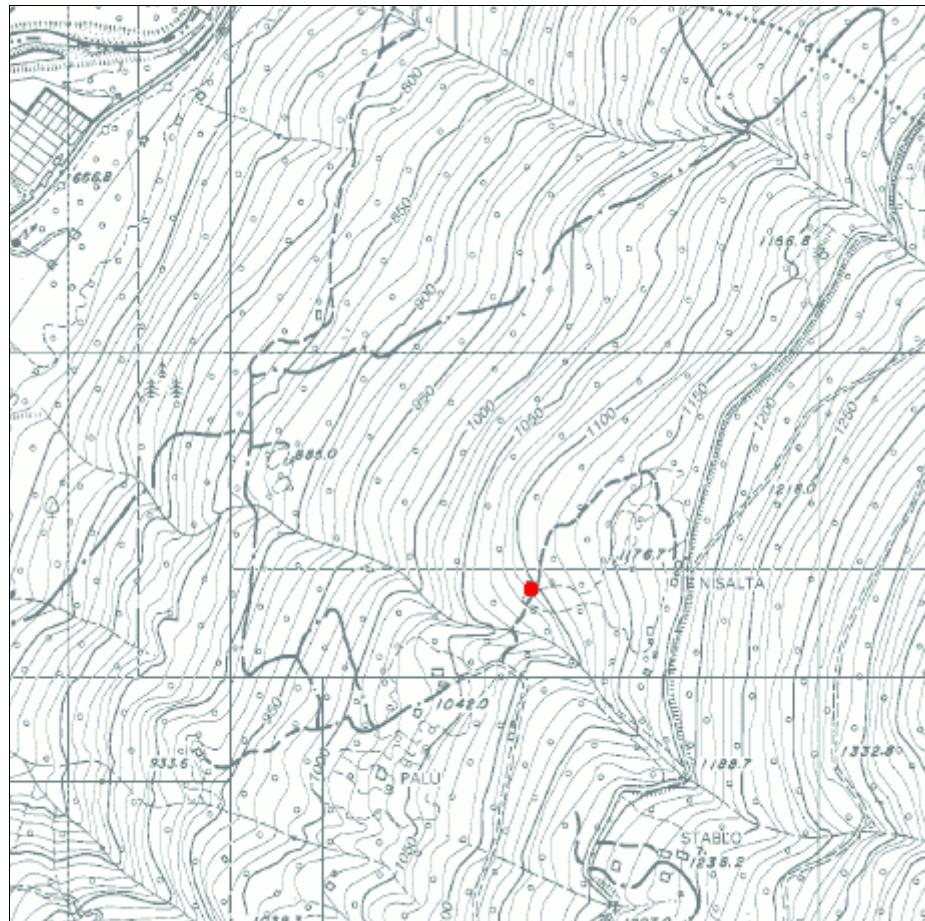
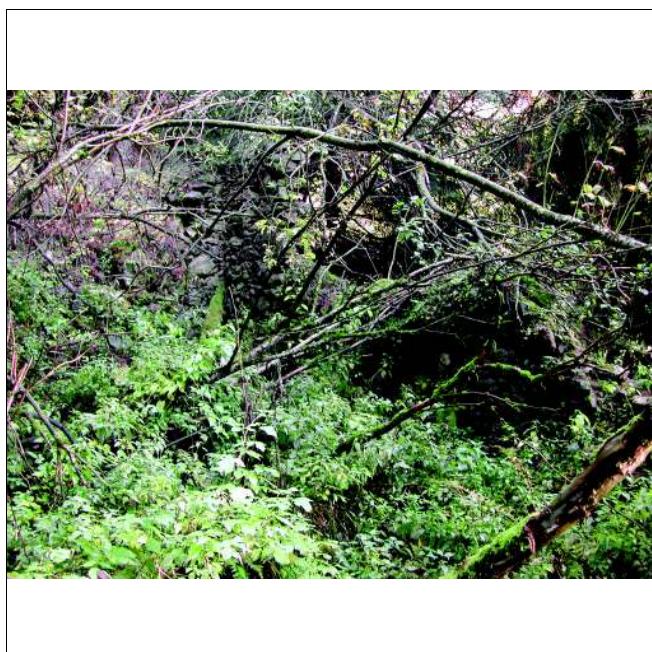
**Scheda n°****F14**

<b>Tipologia funzionale</b>	Rudere
<b>Destinazione d'uso attuale</b>	
<b>Epoca di costruzione</b>	Anteriore al 1860
<b>Tipologia architettonica</b>	
<b>Stato di conservazione</b>	Cattivo
<b>Grado di utilizzo</b>	In abbandono
<b>Vincoli legislativi</b>

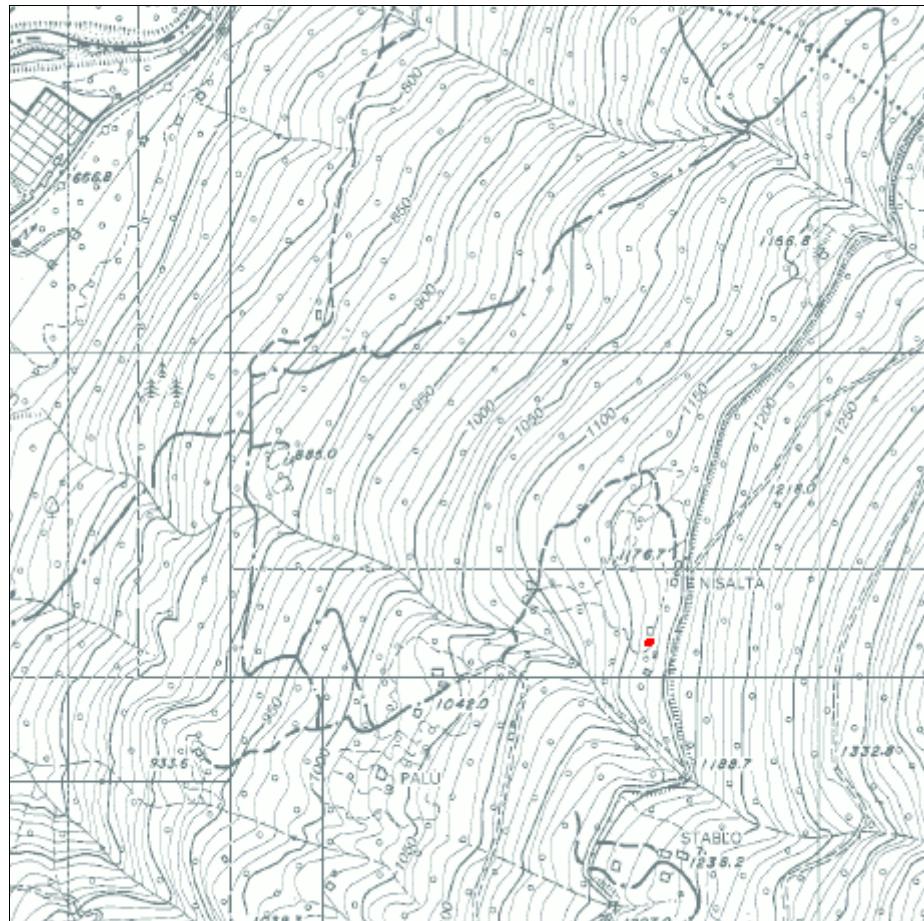
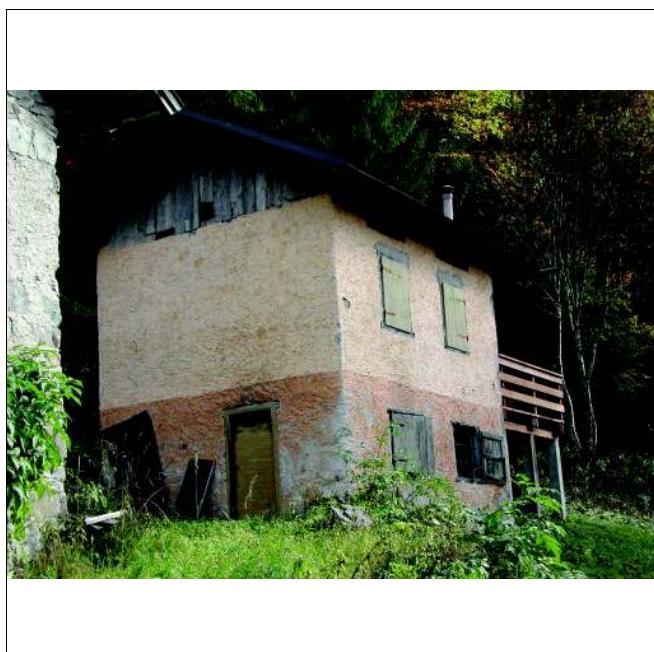
**Scheda n°****F15**

<b>Tipologia funzionale</b>	Casa da mont
<b>Destinazione d'uso attuale</b>	Residenziale saltuario
<b>Epoca di costruzione</b>	Anteriore al 1860
<b>Tipologia architettonica</b>	Alterata
<b>Stato di conservazione</b>	Buono
<b>Grado di utilizzo</b>	In uso temporaneo
<b>Vincoli legislativi</b>

<b>Caratteristiche edificio</b>	<b>Numero di piani</b>	Due
	<b>Tipologia copertura</b>	Misto
	<b>Orientam. pianta riferito all'asse ortogon. ai fronti</b>	Parallelia alle isoipse
	<b>Struttura del tetto</b>	Legno
	<b>Manto di copertura</b>	Altro
	<b>Tipo di portali</b>	Legno
	<b>Tipo di serramenti</b>	Legno
	<b>Ante d'oscurro</b>	Legno
	<b>Inferriate</b>	Ferro
	<b>Finitura esterna</b>	Malta cementizia
	<b>Interventi sulla volumetria</b>	
	<b>Accessi</b>	Piano terra - primo piano
	<b>Altri elementi</b>	Balconi - Rivestimenti in legno

<b>Tipologia di intervento</b>	Ristrutturazione edilizia totale	<b>R3t</b>
<b>Destinazione d'uso</b>	Residenziale saltuario	
<b>Note e/o Prescrizioni</b>		
<b>Tipologia ampliamenti</b>		
<b>Vincoli legislativi</b>		
<b>Pertinenze</b>	A verde	
<b>Strade di accesso</b>	Strada privata

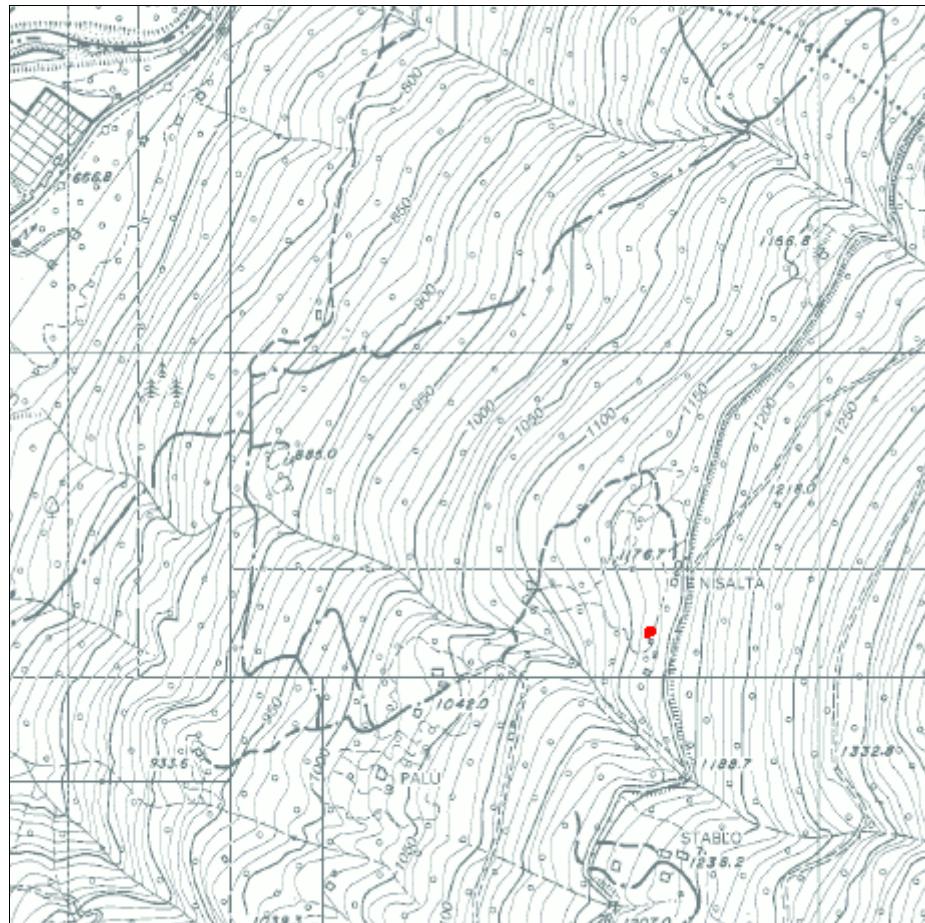
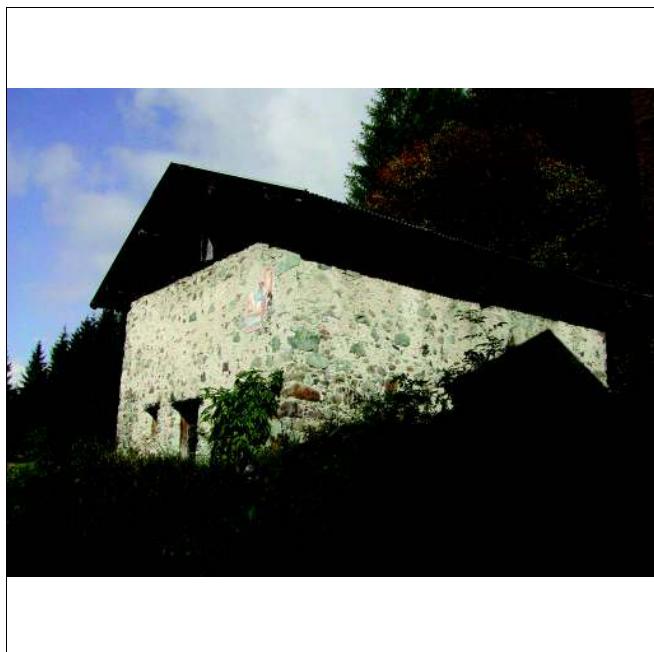
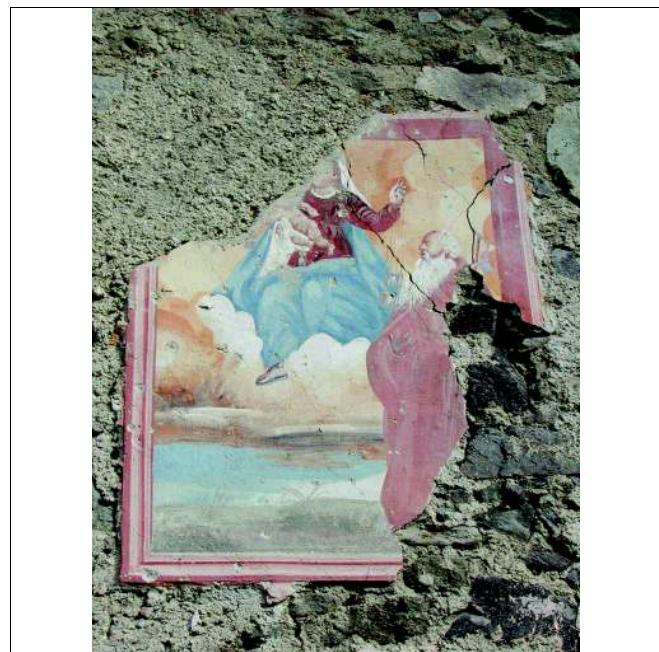
**Scheda n°****F16**

<b>Tipologia funzionale</b>	Casa da mont
<b>Destinazione d'uso attuale</b>	Produttivo primario (agricolo)
<b>Epoca di costruzione</b>	Anteriore al 1860
<b>Tipologia architettonica</b>	Originale
<b>Stato di conservazione</b>	Discreto
<b>Grado di utilizzo</b>	In abbandono
<b>Vincoli legislativi</b>

<b>Caratteristiche edificio</b>	<b>Numero di piani</b>	Due
	<b>Tipologia copertura</b>	A due falde
	<b>Orientam. pianta riferito all'asse ortogon. ai fronti</b>	Ortogonale alle isoipse
	<b>Struttura del tetto</b>	Legno
	<b>Manto di copertura</b>	Lamiera zincata o preverniciata
	<b>Tipo di portali</b>	Legno
	<b>Tipo di serramenti</b>	Nessuno
	<b>Ante d'oscurato</b>	Nessuna
	<b>Inferriate</b>	Ferro
	<b>Finitura esterna</b>	Malta calce spenta
	<b>Interventi sulla volumetria</b>	
	<b>Accessi</b>	Piano terra - primo piano
	<b>Altri elementi</b>	Affreschi

<b>Tipologia di intervento</b>	Risanamento conservativo	<b>R2</b>
<b>Destinazione d'uso</b>	Residenziale saltuario	
<b>Note e/o Prescrizioni</b>		
<b>Tipologia ampliamenti</b>		
<b>Vincoli legislativi</b>		
<b>Pertinenze</b>	A verde	
<b>Strade di accesso</b>	Strada privata
