**Scheda n°****F1**

<b>Comunità</b>	Comunità delle Giudicarie	<b>Rilevatore</b>	Ing. Luca Poli
<b>Comune</b>	Spiazzo	<b>Comune Catast.</b>	Fisto
<b>Indirizzo/Località</b>	Roncol	<b>Quadro di mappa</b>	
<b>Data rilievo</b>	04/11/2004	<b>Particella</b>	.121/2

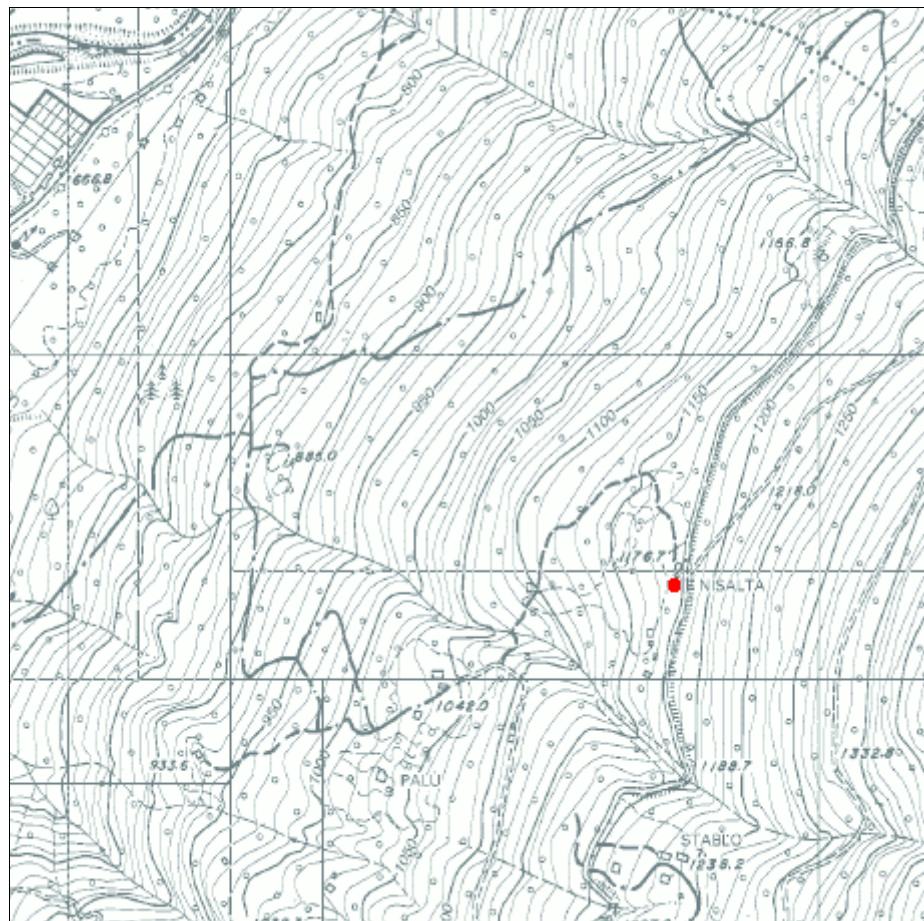
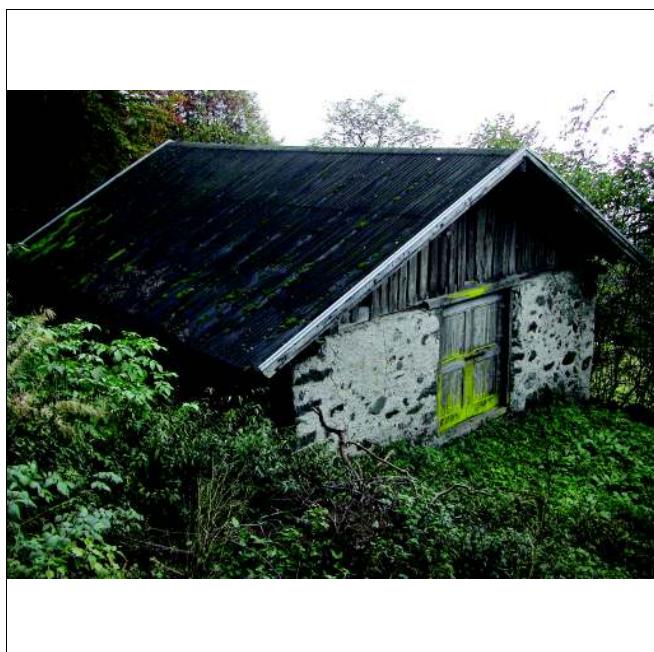
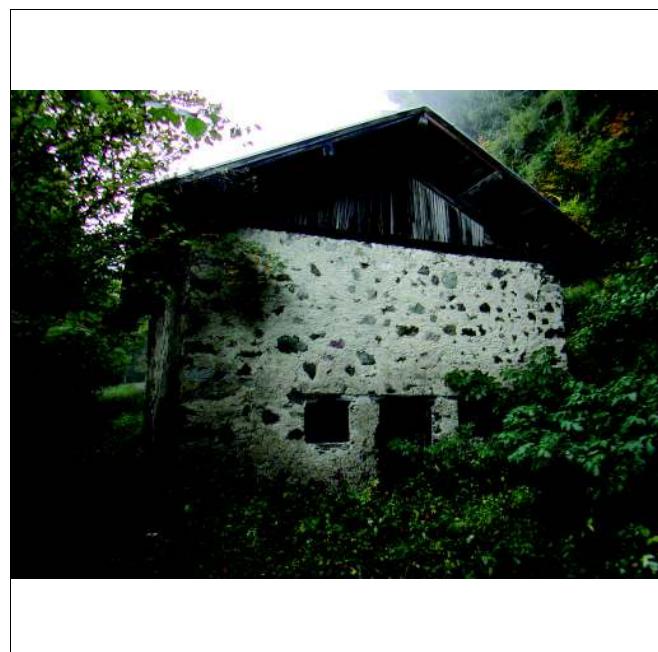
**Scheda n°****F17**

<b>Tipologia funzionale</b>	Casa da mont
<b>Destinazione d'uso attuale</b>	Produttivo primario (agricolo)
<b>Epoca di costruzione</b>	Anteriore al 1860
<b>Tipologia architettonica</b>	Modificata
<b>Stato di conservazione</b>	Discreto
<b>Grado di utilizzo</b>	In abbandono
<b>Vincoli legislativi</b>

<b>Caratteristiche edificio</b>	<b>Numero di piani</b>	Due
	<b>Tipologia copertura</b>	A due falde
	<b>Orientam. pianta riferito all'asse ortogon. ai fronti</b>	Parallela alle isoipse
	<b>Struttura del tetto</b>	Legno
	<b>Manto di copertura</b>	Lamiera zincata o preverniciata
	<b>Tipo di portali</b>	Legno
	<b>Tipo di serramenti</b>	Nessuno
	<b>Ante d'oscurato</b>	Nessuna
	<b>Inferriate</b>	Ferro
	<b>Finitura esterna</b>	Malta calce spenta
	<b>Interventi sulla volumetria</b>	
	<b>Accessi</b>	Piano terra - primo piano
	<b>Altri elementi</b>	Tamponamenti in legno

<b>Tipologia di intervento</b>	Risanamento conservativo	<b>R2</b>
<b>Destinazione d'uso</b>	Residenziale saltuario	
<b>Note e/o Prescrizioni</b>		
<b>Tipologia ampliamenti</b>		
<b>Vincoli legislativi</b>		
<b>Pertinenze</b>	A verde	
<b>Strade di accesso</b>	Strada privata

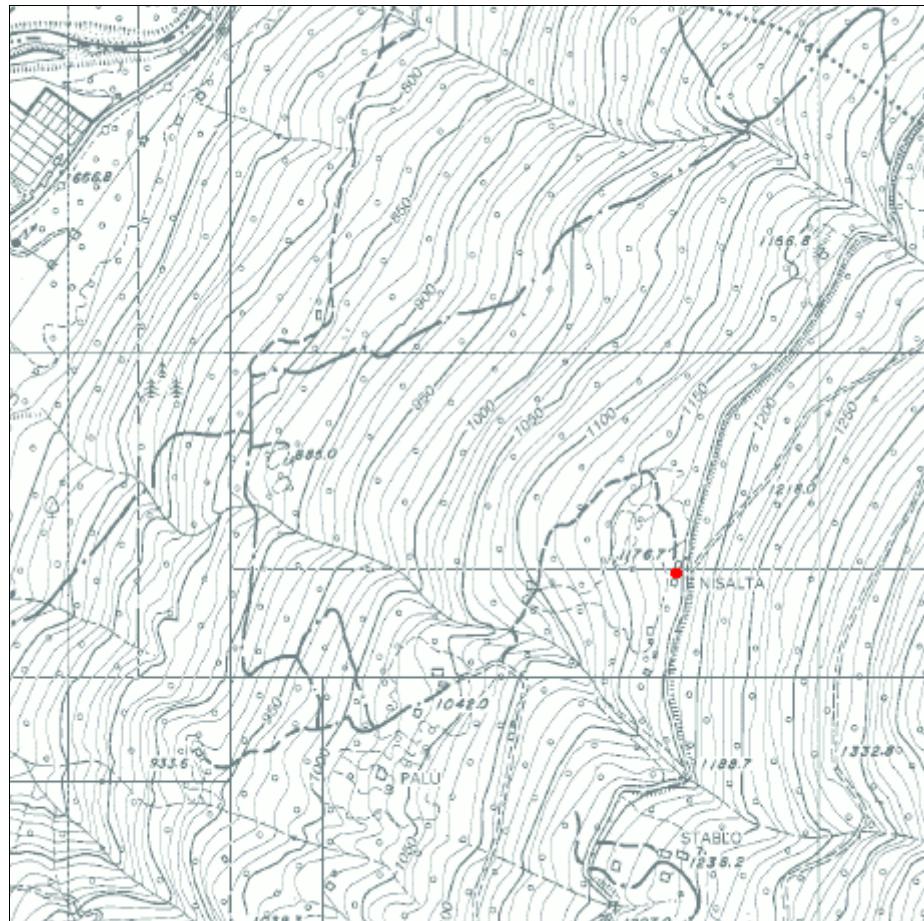
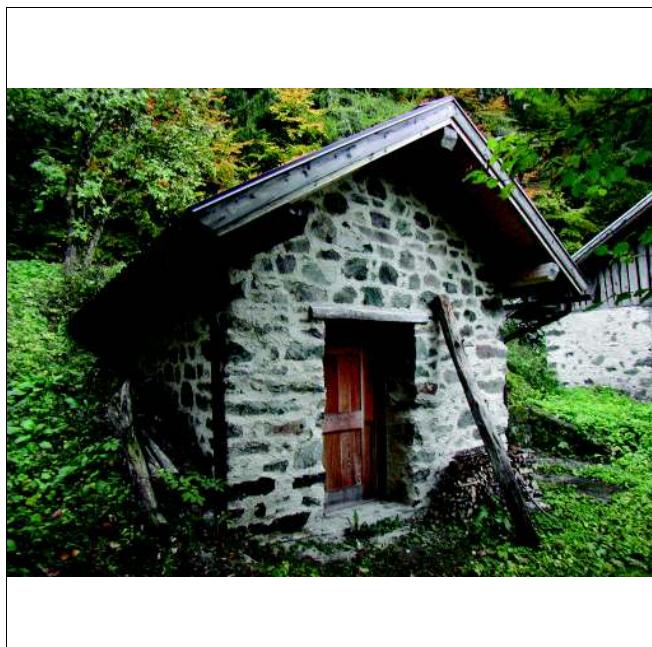
**Scheda n°****F18**

<b>Tipologia funzionale</b>	Caset
<b>Destinazione d'uso attuale</b>	Produttivo primario (agricolo)
<b>Epoca di costruzione</b>	Anteriore al 1860
<b>Tipologia architettonica</b>	Modificata
<b>Stato di conservazione</b>	Buono
<b>Grado di utilizzo</b>	In uso temporaneo
<b>Vincoli legislativi</b>

<b>Caratteristiche edificio</b>	<b>Numero di piani</b>	Uno
	<b>Tipologia copertura</b>	A due falde
	<b>Orientam. pianta riferito all'asse ortogon. ai fronti</b>	Ortogonale alle isoipse
	<b>Struttura del tetto</b>	Legno
	<b>Manto di copertura</b>	Scandole in legno
	<b>Tipo di portali</b>	Misto
	<b>Tipo di serramenti</b>	Legno
	<b>Ante d'oscurro</b>	Nessuna
	<b>Inferriate</b>	Ferro
	<b>Finitura esterna</b>	Raso sasso
	<b>Interventi sulla volumetria</b>	
	<b>Accessi</b>	Piano terra
	<b>Altri elementi</b>

<b>Tipologia di intervento</b>	Risanamento conservativo	<b>R2</b>
<b>Destinazione d'uso</b>	Produttivo primario (agricolo)	
<b>Note e/o Prescrizioni</b>		
<b>Tipologia ampliamenti</b>		
<b>Vincoli legislativi</b>		
<b>Pertinenze</b>	A verde	
<b>Strade di accesso</b>	Strada privata

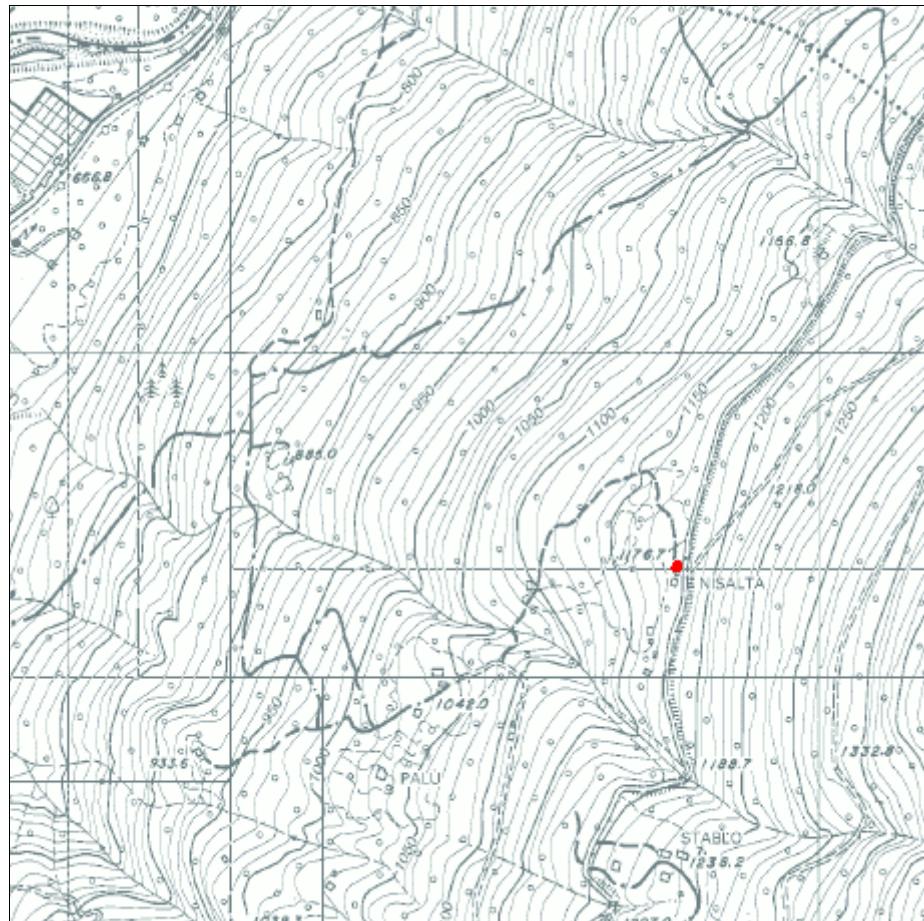
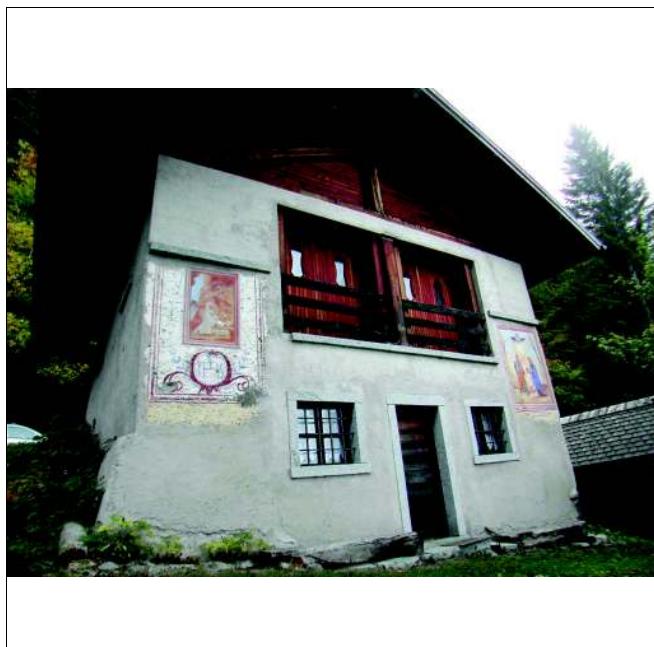
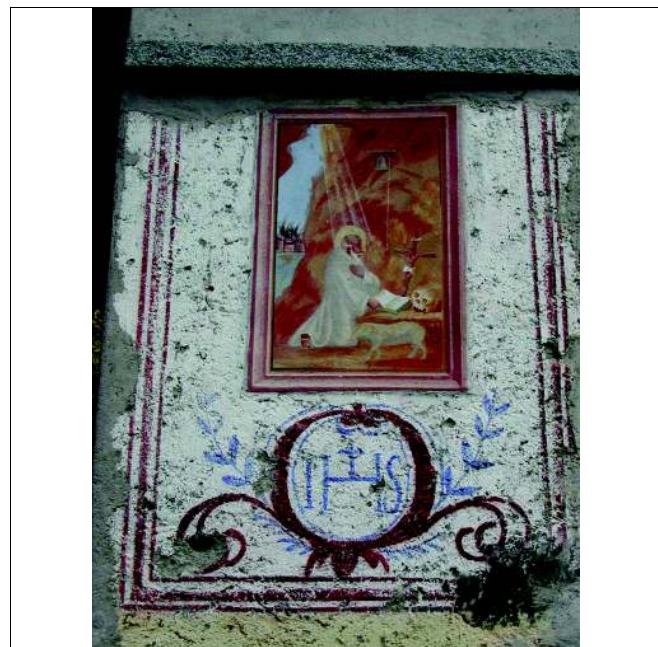
**Scheda n°****F19**

<b>Tipologia funzionale</b>	Casa da mont
<b>Destinazione d'uso attuale</b>	Residenziale saltuario
<b>Epoca di costruzione</b>	Anteriore al 1860
<b>Tipologia architettonica</b>	Alterata
<b>Stato di conservazione</b>	Buono
<b>Grado di utilizzo</b>	In uso temporaneo
<b>Vincoli legislativi</b>

<b>Caratteristiche edificio</b>	<b>Numero di piani</b>	Due
	<b>Tipologia copertura</b>	A due falde
	<b>Orientam. pianta riferito all'asse ortogon. ai fronti</b>	Ortogonale alle isoipse
	<b>Struttura del tetto</b>	Legno
	<b>Manto di copertura</b>	Cotto (marsigliesi, ...)
	<b>Tipo di portali</b>	Pietra
	<b>Tipo di serramenti</b>	Legno
	<b>Ante d'oscurro</b>	Nessuna
	<b>Inferriate</b>	Ferro
	<b>Finitura esterna</b>	Malta cementizia
	<b>Interventi sulla volumetria</b>	
	<b>Accessi</b>	Piano terra - primo piano
	<b>Altri elementi</b>	Affreschi - Tamponamenti in legno

<b>Tipologia di intervento</b>	Ristrutturazione edilizia parziale	<b>R3p</b>
<b>Destinazione d'uso</b>	Residenziale saltuario	
<b>Note e/o Prescrizioni</b>		
<b>Tipologia ampliamenti</b>		
<b>Vincoli legislativi</b>		
<b>Pertinenze</b>	A verde	
<b>Strade di accesso</b>	Strada comunale

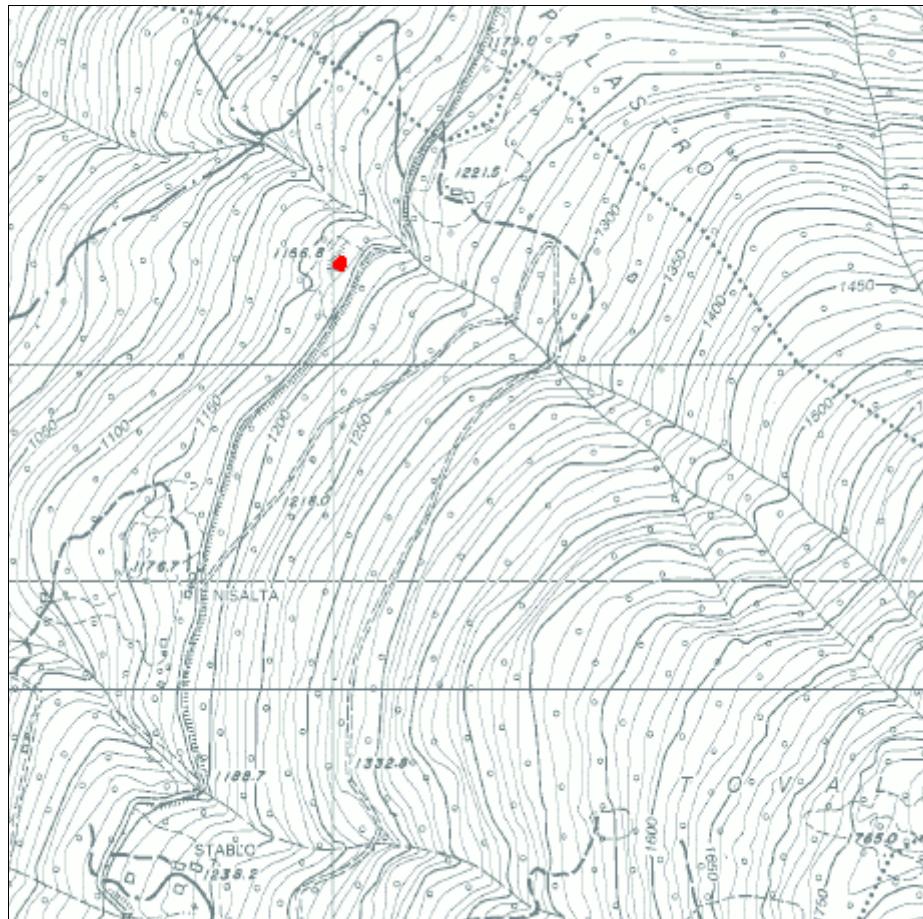
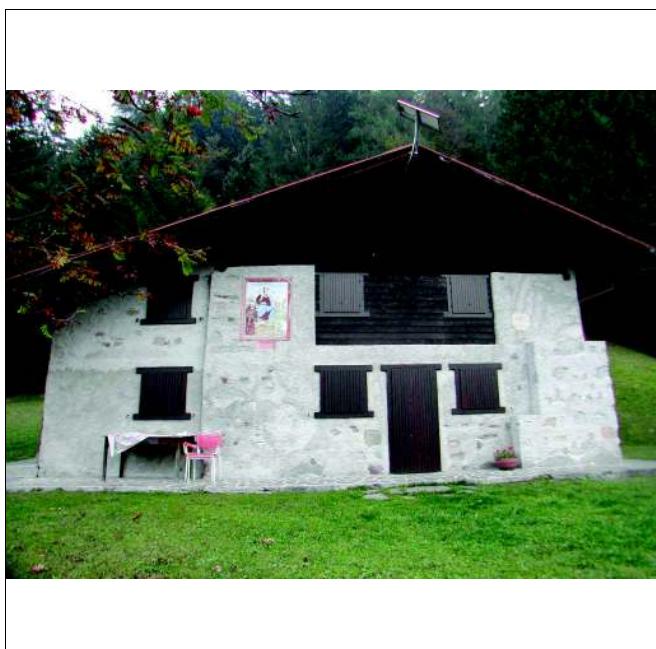
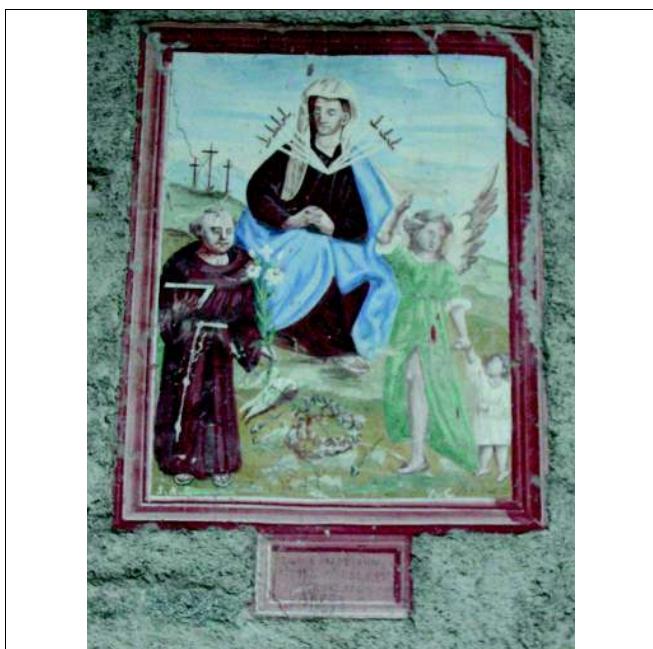
F20

<b>Tipologia funzionale</b>	Casa da mont
<b>Destinazione d'uso attuale</b>	Residenziale saltuario
<b>Epoca di costruzione</b>	Anteriore al 1860
<b>Tipologia architettonica</b>	Alterata
<b>Stato di conservazione</b>	Buono
<b>Grado di utilizzo</b>	In uso temporaneo
<b>Vincoli legislativi</b>

<b>Caratteristiche edificio</b>	<b>Numero di piani</b>	Due
	<b>Tipologia copertura</b>	A due falde
	<b>Orientam. pianta riferito all'asse ortogon. ai fronti</b>	Ortogonale alle isoipse
	<b>Struttura del tetto</b>	Legno
	<b>Manto di copertura</b>	Lamiera zincata o preverniciata
	<b>Tipo di portali</b>	Legno
	<b>Tipo di serramenti</b>	Legno
	<b>Ante d'oscurro</b>	Legno
	<b>Inferriate</b>	Nessuna
	<b>Finitura esterna</b>	Malta cementizia
	<b>Interventi sulla volumetria</b>	
	<b>Accessi</b>	Piano terra
	<b>Altri elementi</b>	Affreschi

<b>Tipologia di intervento</b>	Ristrutturazione edilizia parziale	<b>R3p</b>
<b>Destinazione d'uso</b>	Residenziale saltuario	
<b>Note e/o Prescrizioni</b>		
<b>Tipologia ampliamenti</b>		
<b>Vincoli legislativi</b>		
<b>Pertinenze</b>	A verde	
<b>Strade di accesso</b>	Strada comunale

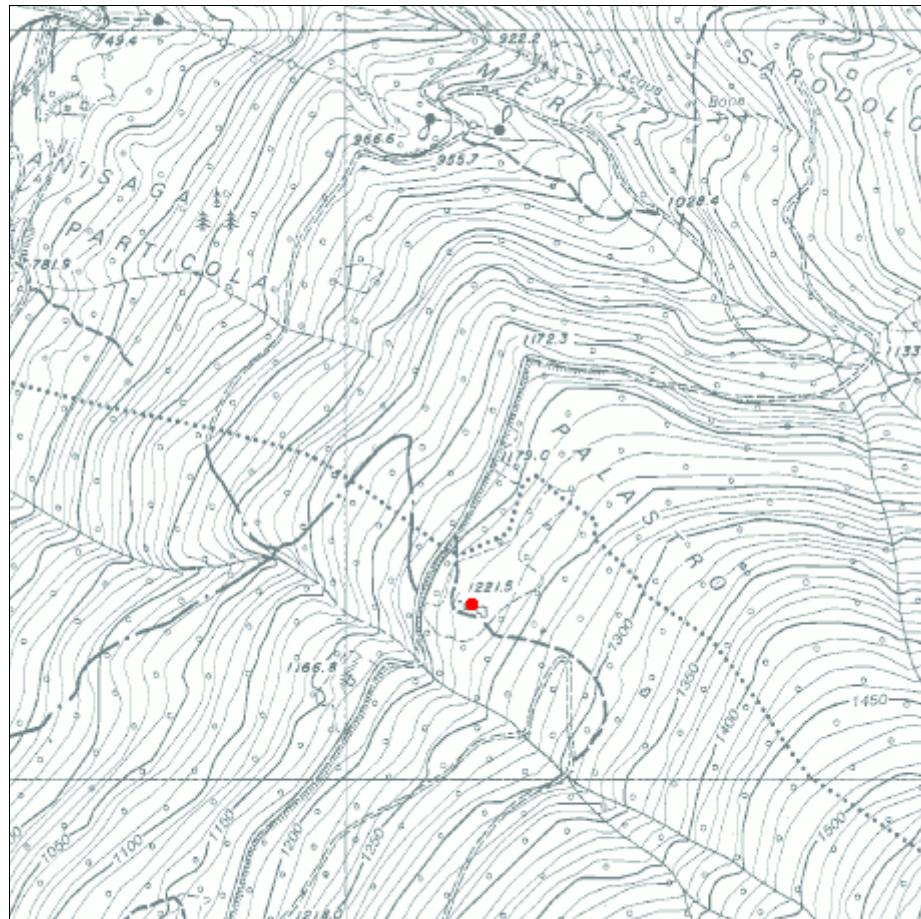
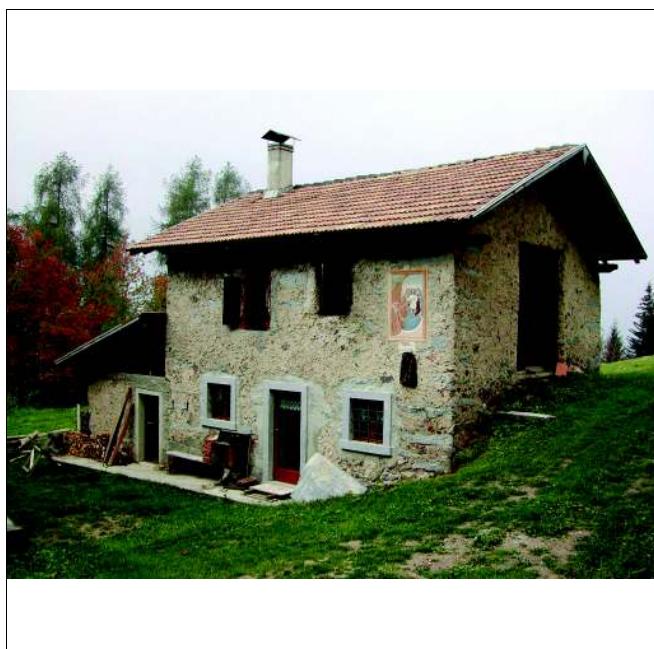
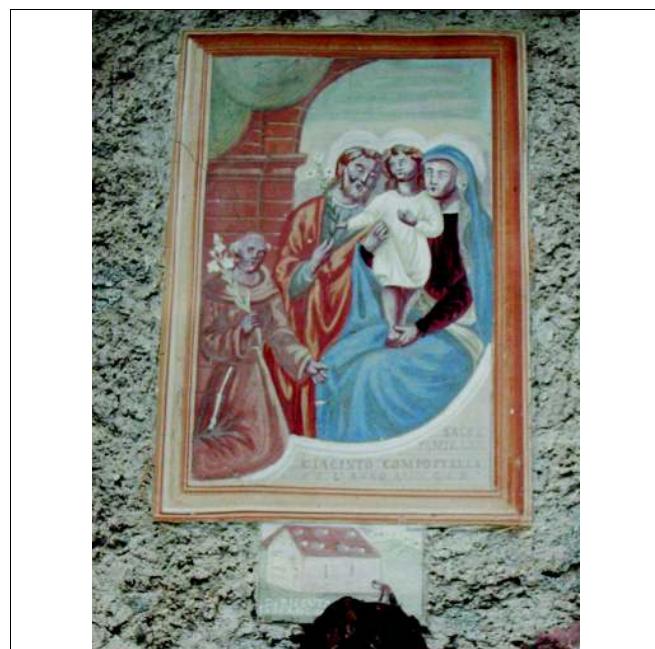
**Scheda n°****F21**

<b>Tipologia funzionale</b>	Casa da mont
<b>Destinazione d'uso attuale</b>	Residenziale saltuario
<b>Epoca di costruzione</b>	Anteriore al 1860
<b>Tipologia architettonica</b>	Trasformata
<b>Stato di conservazione</b>	Buono
<b>Grado di utilizzo</b>	In uso temporaneo
<b>Vincoli legislativi</b>

<b>Caratteristiche edificio</b>	<b>Numero di piani</b>	Due
	<b>Tipologia copertura</b>	A due falde
	<b>Orientam. pianta riferito all'asse ortogon. ai fronti</b>	Ortogonale alle isoipse
	<b>Struttura del tetto</b>	Legno
	<b>Manto di copertura</b>	Cotto (marsigliesi, ...)
	<b>Tipo di portali</b>	Pietra
	<b>Tipo di serramenti</b>	Legno
	<b>Ante d'oscurro</b>	Legno
	<b>Inferriate</b>	Ferro
	<b>Finitura esterna</b>	Malta calce spenta
	<b>Interventi sulla volumetria</b>	
	<b>Accessi</b>	Piano terra - primo piano
	<b>Altri elementi</b>	Affreschi - Tamponamenti in legno

<b>Tipologia di intervento</b>	Risanamento conservativo	<b>R2</b>
<b>Destinazione d'uso</b>	Residenziale saltuario	
<b>Note e/o Prescrizioni</b>		
<b>Tipologia ampliamenti</b>		
<b>Vincoli legislativi</b>		
<b>Pertinenze</b>	A verde	
<b>Strade di accesso</b>	Strada privata

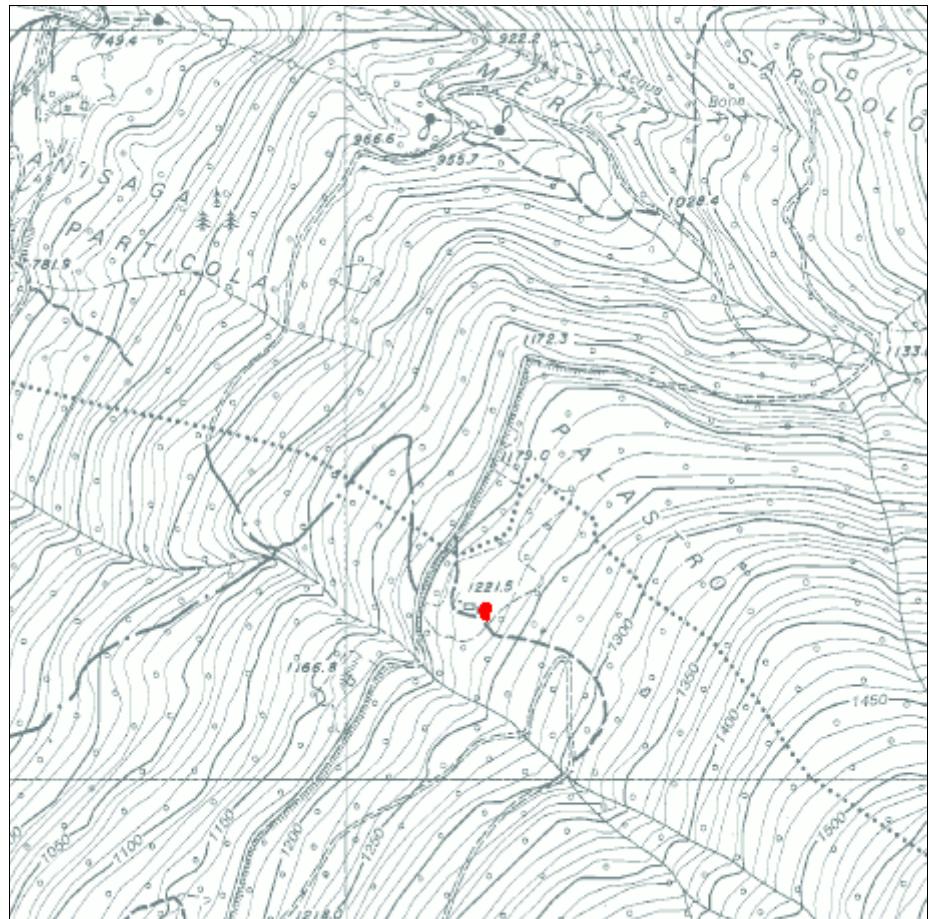
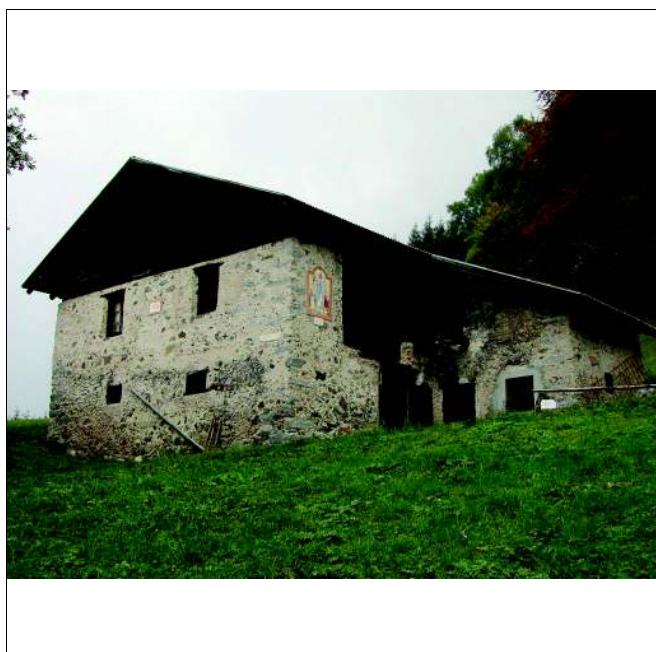
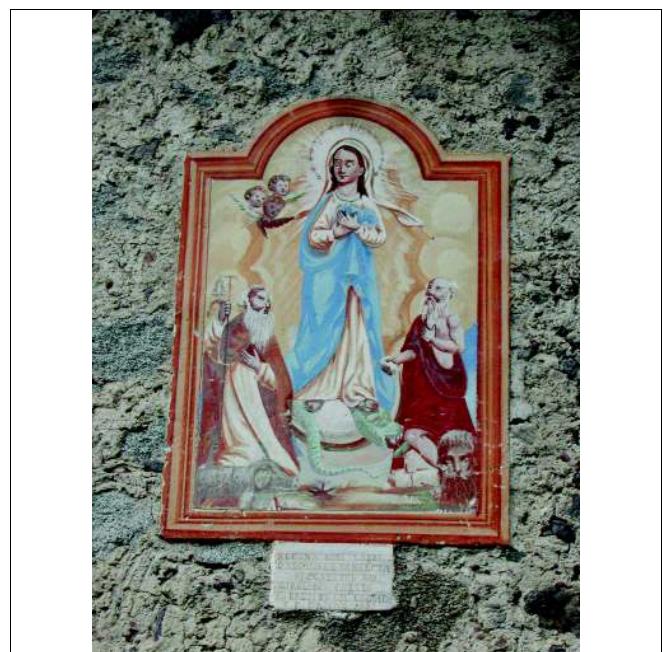
**Scheda n°****F22**

<b>Tipologia funzionale</b>	Casa da mont
<b>Destinazione d'uso attuale</b>	Produttivo primario (agricolo)
<b>Epoca di costruzione</b>	Anteriore al 1860
<b>Tipologia architettonica</b>	Originale
<b>Stato di conservazione</b>	Discreto
<b>Grado di utilizzo</b>	In uso temporaneo
<b>Vincoli legislativi</b>

<b>Caratteristiche edificio</b>	<b>Numero di piani</b>	Due
	<b>Tipologia copertura</b>	A due falde
	<b>Orientam. pianta riferito all'asse ortogon. ai fronti</b>	Ortogonale alle isoipse
	<b>Struttura del tetto</b>	Legno
	<b>Manto di copertura</b>	Cotto (marsigliesi, ...)
	<b>Tipo di portali</b>	Legno
	<b>Tipo di serramenti</b>	Legno
	<b>Ante d'oscurro</b>	Legno
	<b>Inferriate</b>	Ferro
	<b>Finitura esterna</b>	Malta cementizia
	<b>Interventi sulla volumetria</b>	
	<b>Accessi</b>	Piano terra - primo piano
	<b>Altri elementi</b>	Affreschi - Tamponamenti in legno

<b>Tipologia di intervento</b>	Risanamento conservativo	<b>R2</b>
<b>Destinazione d'uso</b>	Residenziale saltuario	
<b>Note e/o Prescrizioni</b>		
<b>Tipologia ampliamenti</b>		
<b>Vincoli legislativi</b>		
<b>Pertinenze</b>	A verde	
<b>Strade di accesso</b>	Strada privata

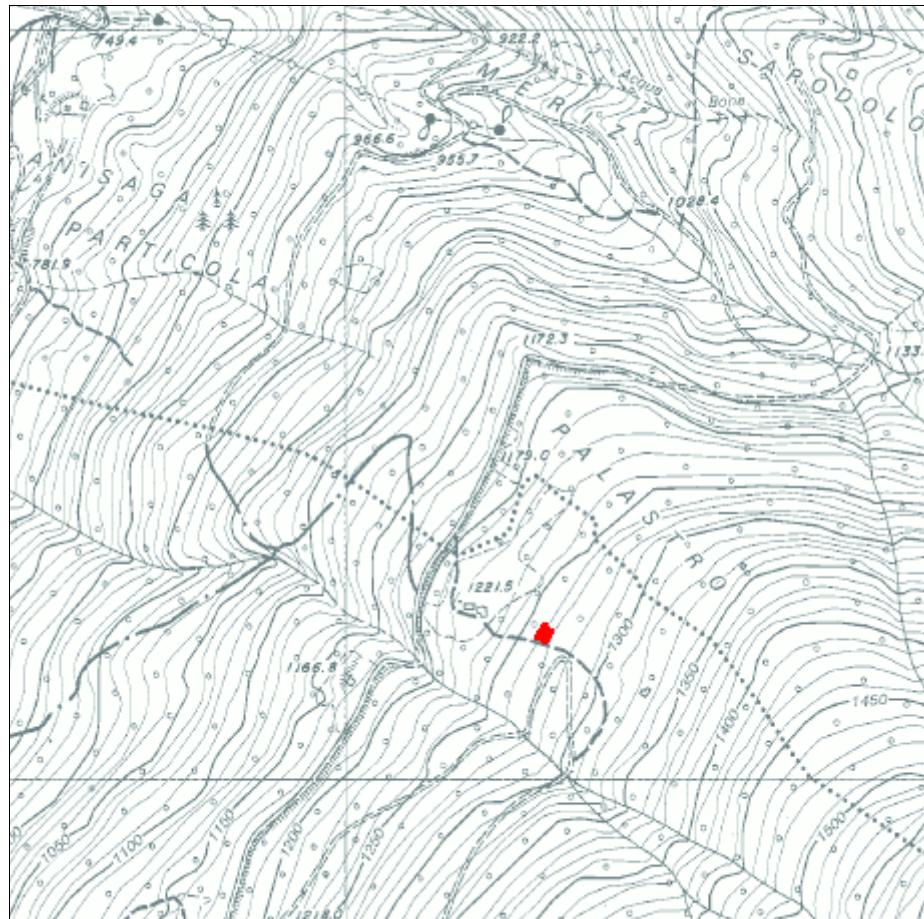
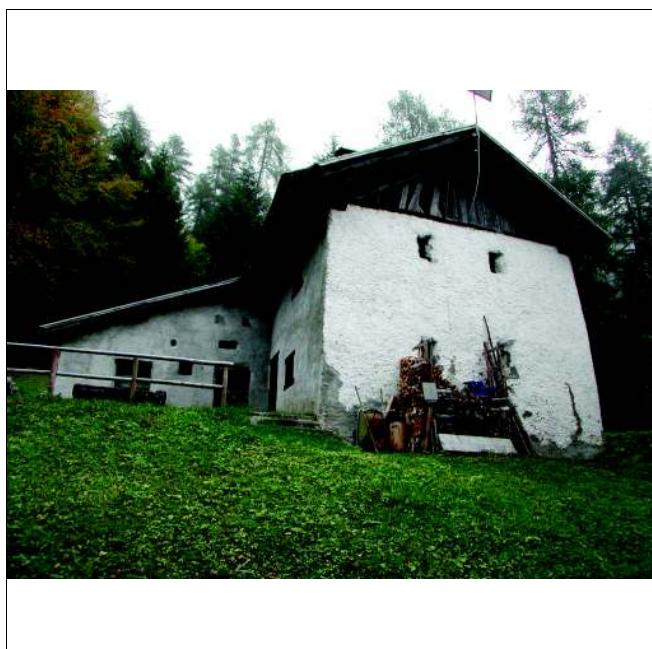
**Scheda n°****F23**

<b>Tipologia funzionale</b>	Casa da mont
<b>Destinazione d'uso attuale</b>	Residenziale saltuario
<b>Epoca di costruzione</b>	Anteriore al 1860
<b>Tipologia architettonica</b>	Trasformata
<b>Stato di conservazione</b>	Buono
<b>Grado di utilizzo</b>	In uso temporaneo
<b>Vincoli legislativi</b>

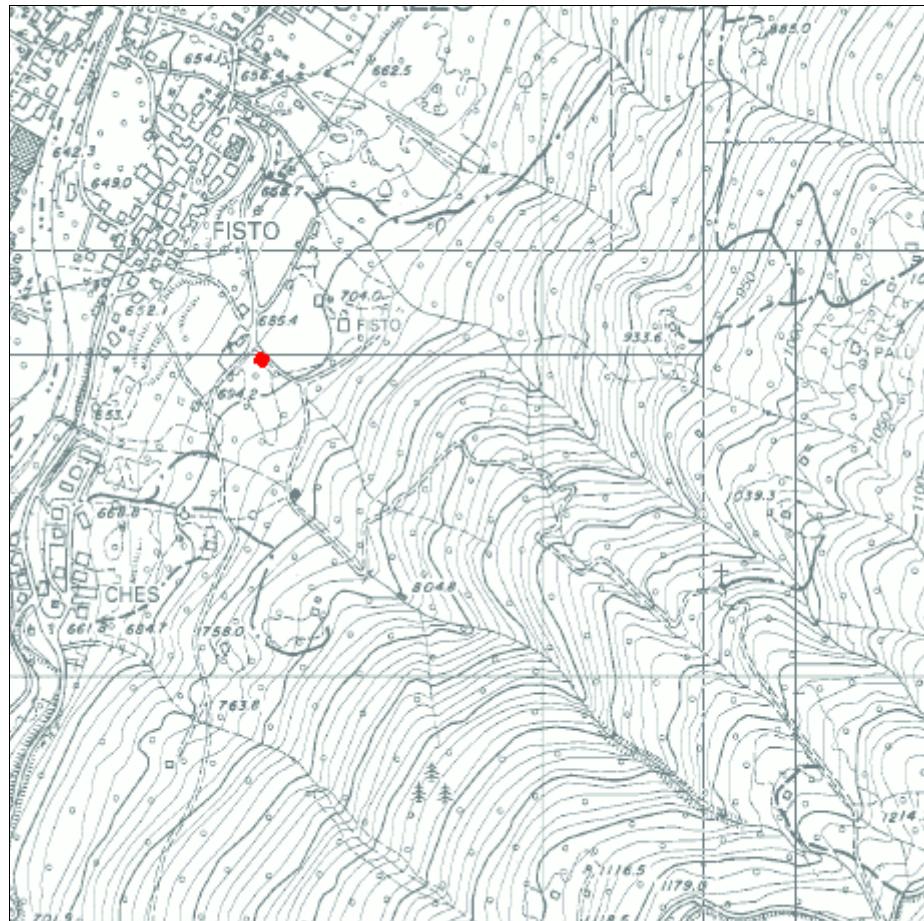
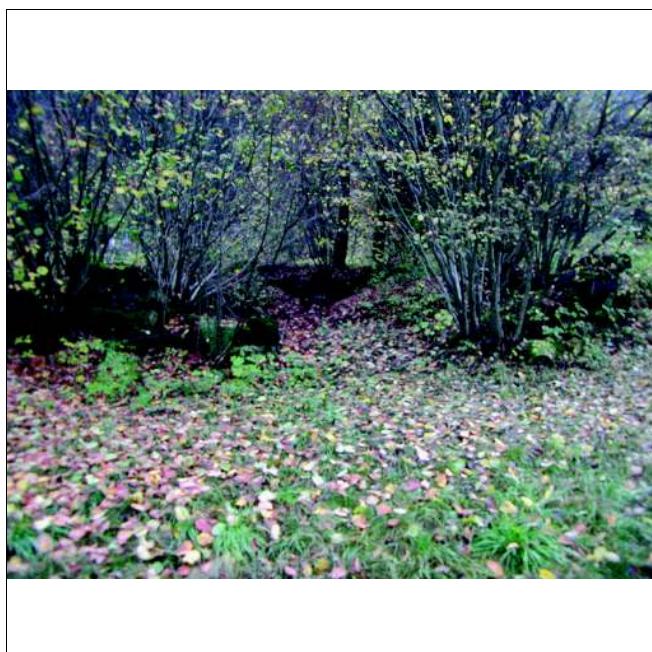
**Scheda n°****F24**

<b>Tipologia funzionale</b>	Rudere
<b>Destinazione d'uso attuale</b>	
<b>Epoca di costruzione</b>	
<b>Tipologia architettonica</b>	
<b>Stato di conservazione</b>	Cattivo
<b>Grado di utilizzo</b>	In abbandono
<b>Vincoli legislativi</b>

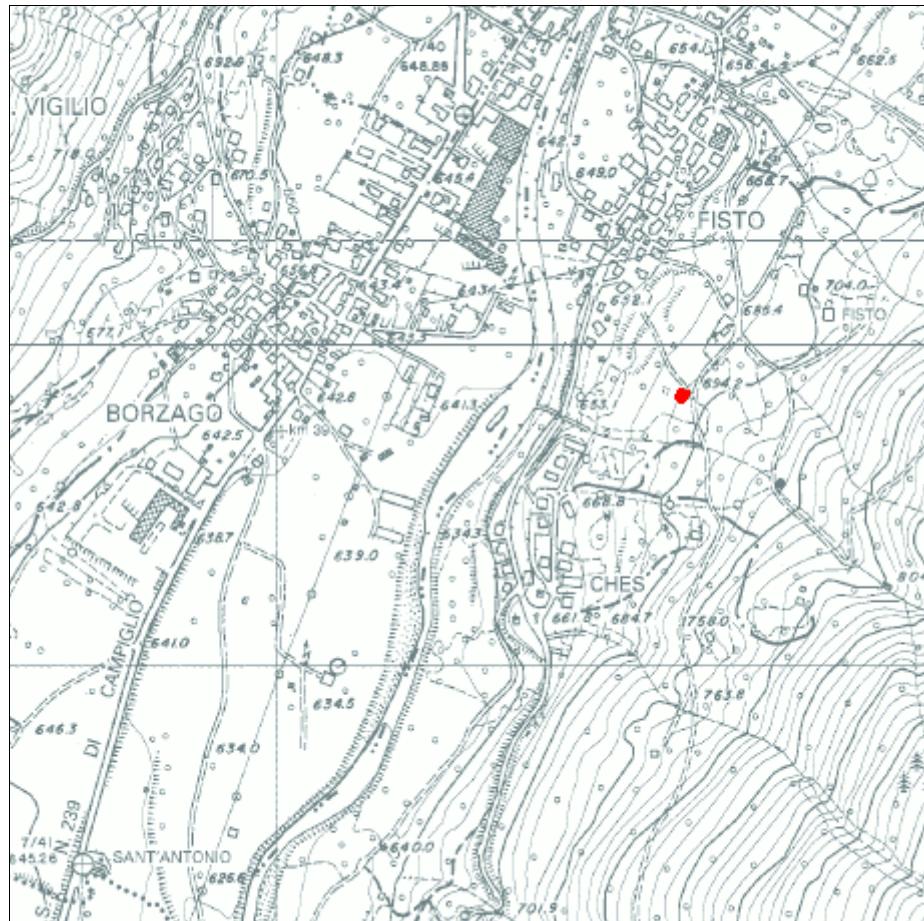
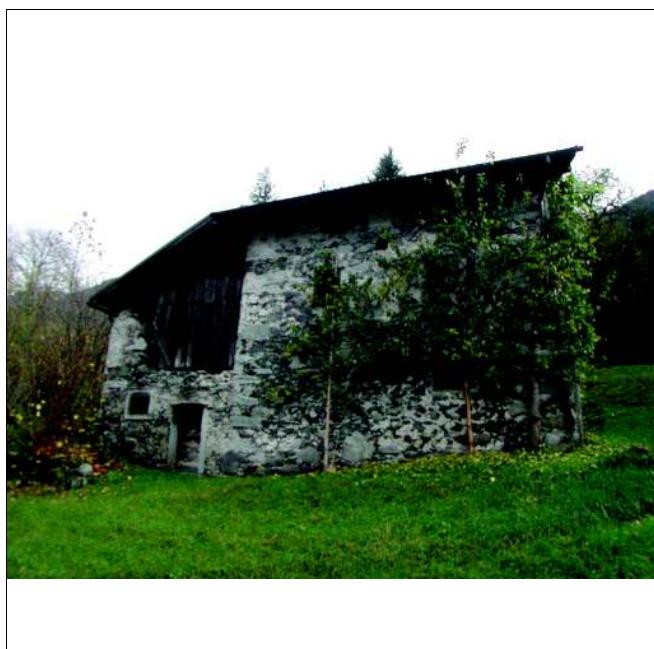
**Scheda n°****F25**

<b>Tipologia funzionale</b>	Casa da mont
<b>Destinazione d'uso attuale</b>	Produttivo primario (agricolo)
<b>Epoca di costruzione</b>	Anteriore al 1860
<b>Tipologia architettonica</b>	Originale
<b>Stato di conservazione</b>	Discreto
<b>Grado di utilizzo</b>	In abbandono
<b>Vincoli legislativi</b>

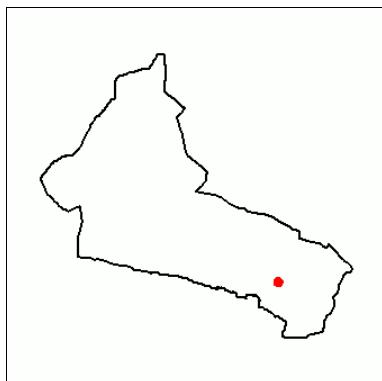
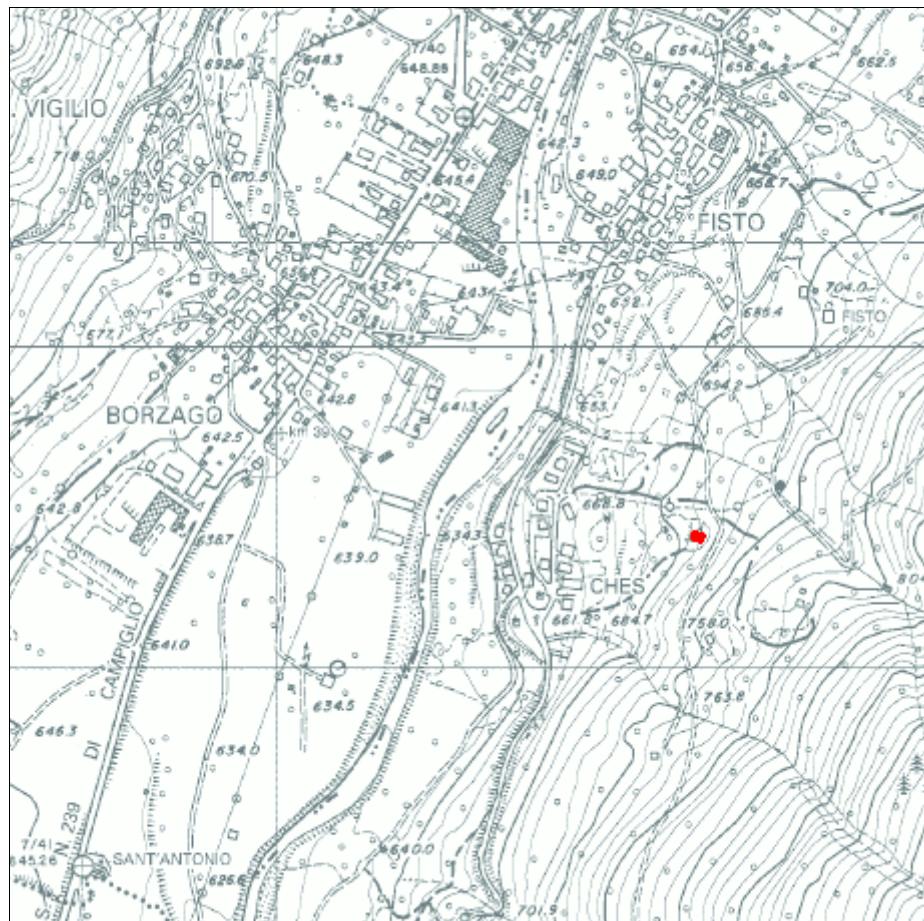
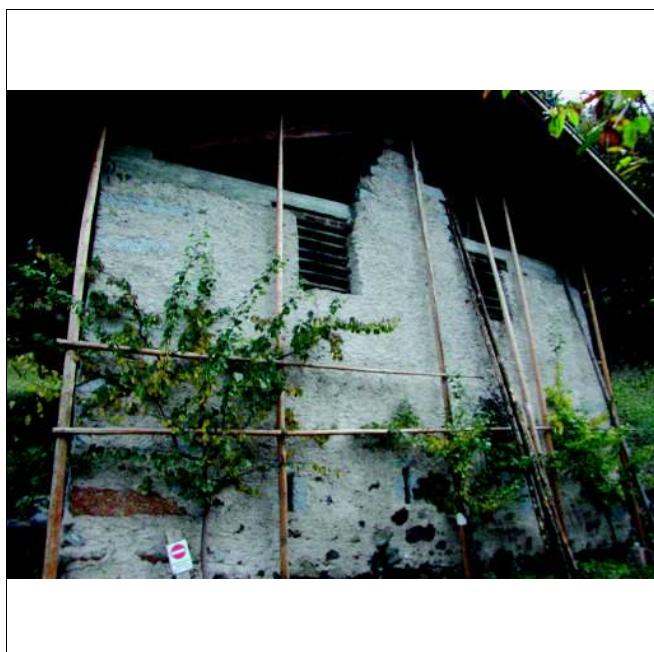
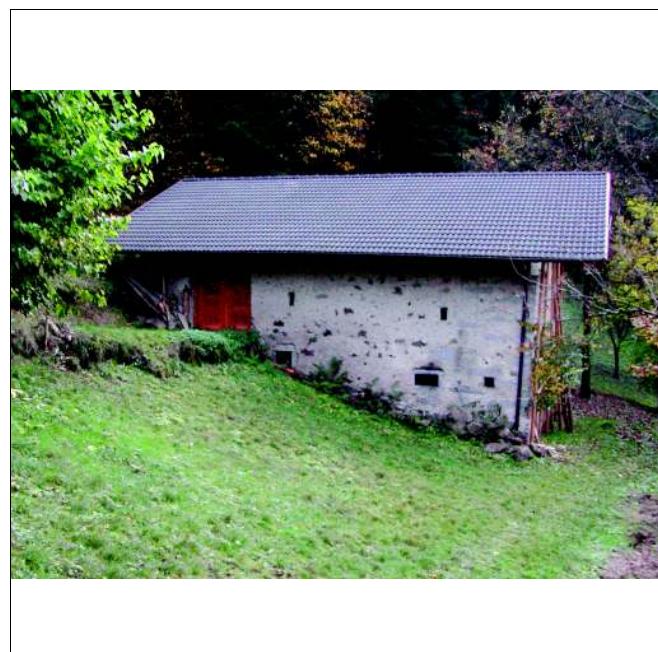
**Scheda n°****F26**

<b>Tipologia funzionale</b>	Casa da mont
<b>Destinazione d'uso attuale</b>	Residenziale saltuario
<b>Epoca di costruzione</b>	Anteriore al 1860
<b>Tipologia architettonica</b>	Trasformata
<b>Stato di conservazione</b>	Buono
<b>Grado di utilizzo</b>	In uso temporaneo
<b>Vincoli legislativi</b>

<b>Caratteristiche edificio</b>	<b>Numero di piani</b>	Due
	<b>Tipologia copertura</b>	A due falde
	<b>Orientam. pianta riferito all'asse ortogon. ai fronti</b>	Ortogonale alle isoipse
	<b>Struttura del tetto</b>	Legno
	<b>Manto di copertura</b>	Cemento (Wierer, ....)
	<b>Tipo di portali</b>	Legno
	<b>Tipo di serramenti</b>	Nessuno
	<b>Ante d'oscurro</b>	Nessuna
	<b>Inferriate</b>	Ferro
	<b>Finitura esterna</b>	Malta cementizia
	<b>Interventi sulla volumetria</b>	
	<b>Accessi</b>	Piano terra - primo piano
	<b>Altri elementi</b>	Abbaini

<b>Tipologia di intervento</b>	Ristrutturazione edilizia parziale	<b>R3p</b>
<b>Destinazione d'uso</b>	Residenziale saltuario	
<b>Note e/o Prescrizioni</b>		
<b>Tipologia ampliamenti</b>		
<b>Vincoli legislativi</b>		
<b>Pertinenze</b>	A verde	
<b>Strade di accesso</b>	Strada forestale

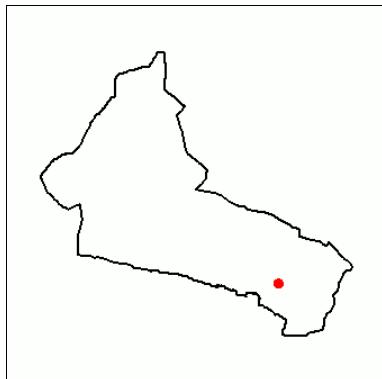
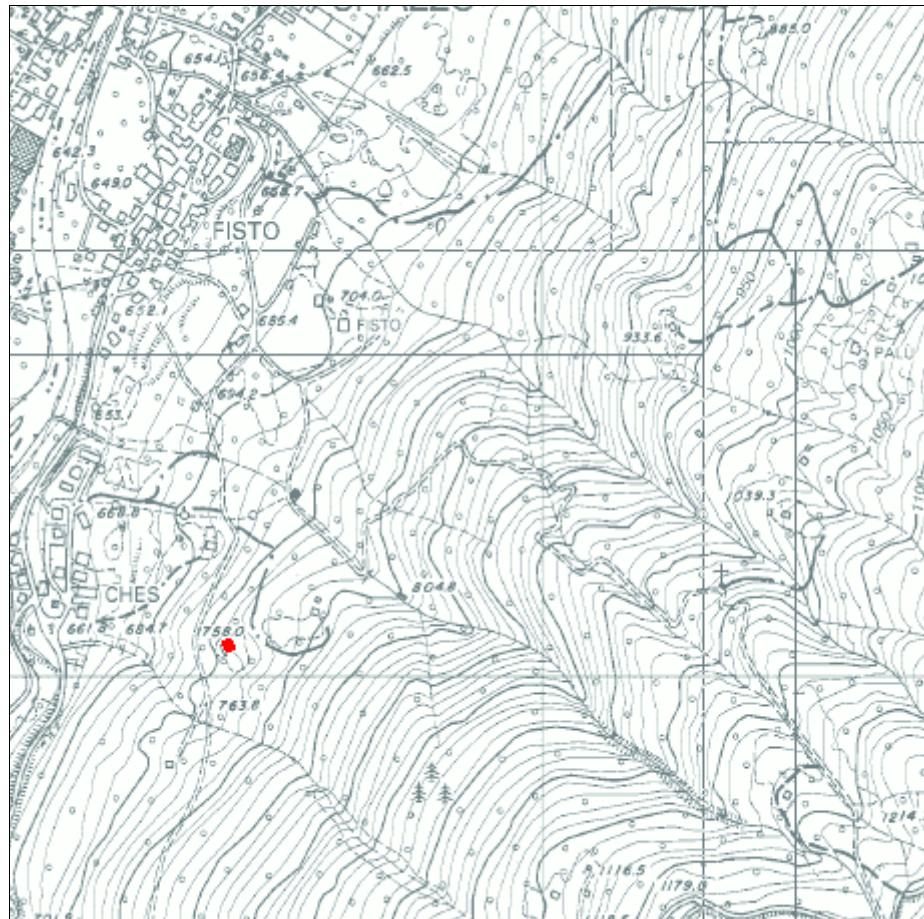
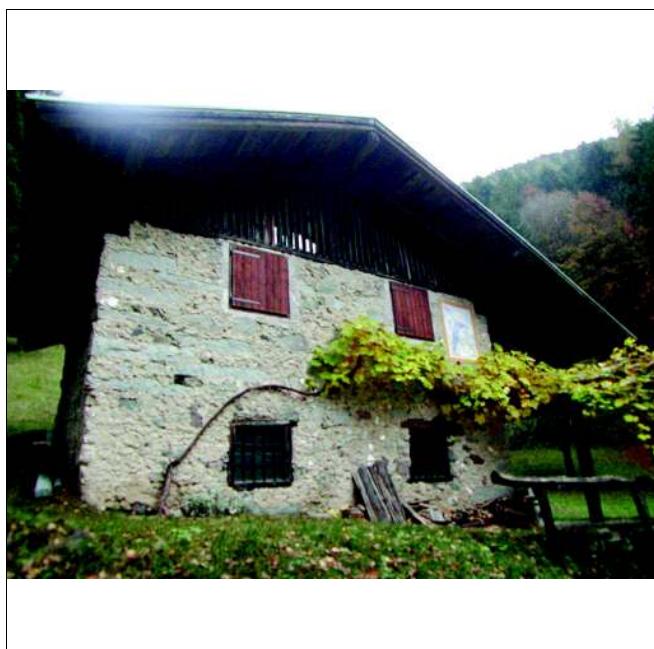
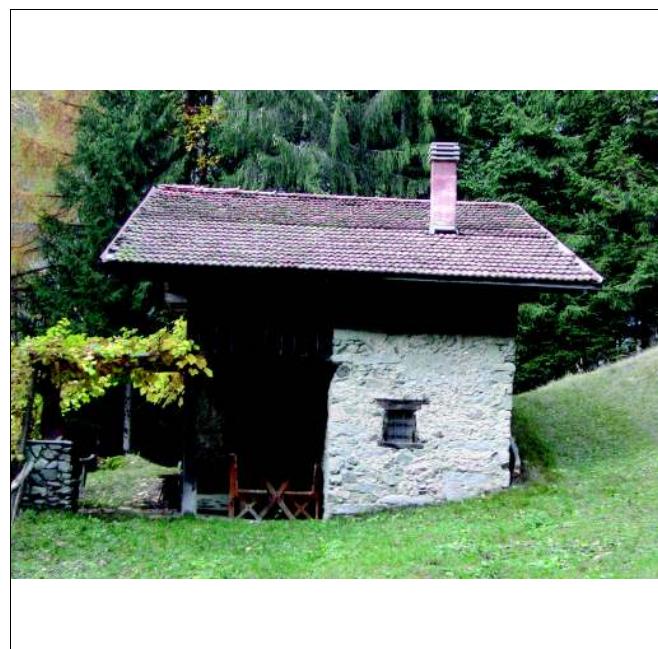
**Scheda n°****F27**

<b>Tipologia funzionale</b>	Casa da mont
<b>Destinazione d'uso attuale</b>	Residenziale saltuario
<b>Epoca di costruzione</b>	Anteriore al 1860
<b>Tipologia architettonica</b>	Trasformata
<b>Stato di conservazione</b>	Buono
<b>Grado di utilizzo</b>	In uso temporaneo
<b>Vincoli legislativi</b>

<b>Caratteristiche edificio</b>	<b>Numero di piani</b>	Due
	<b>Tipologia copertura</b>	A due falde
	<b>Orientam. pianta riferito all'asse ortogon. ai fronti</b>	Ortogonale alle isoipse
	<b>Struttura del tetto</b>	Legno
	<b>Manto di copertura</b>	Cotto (marsigliesi, ...)
	<b>Tipo di portali</b>	Legno
	<b>Tipo di serramenti</b>	Legno
	<b>Ante d'oscurro</b>	Legno
	<b>Inferriate</b>	Ferro
	<b>Finitura esterna</b>	Malta calce spenta
	<b>Interventi sulla volumetria</b>	
	<b>Accessi</b>	Piano terra - primo piano
	<b>Altri elementi</b>	Affreschi - Rivestimenti in legno - Volumi aggiunti

<b>Tipologia di intervento</b>	Ristrutturazione edilizia parziale	<b>R3p</b>
<b>Destinazione d'uso</b>	Residenziale saltuario	
<b>Note e/o Prescrizioni</b>		
<b>Tipologia ampliamenti</b>		
<b>Vincoli legislativi</b>		
<b>Pertinenze</b>	A verde	
<b>Strade di accesso</b>	Strada privata

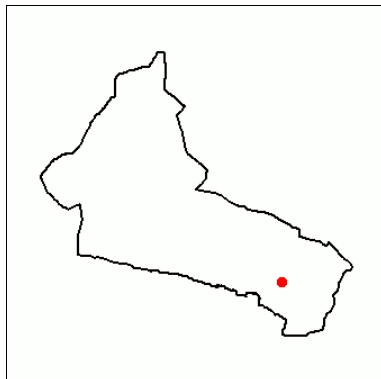
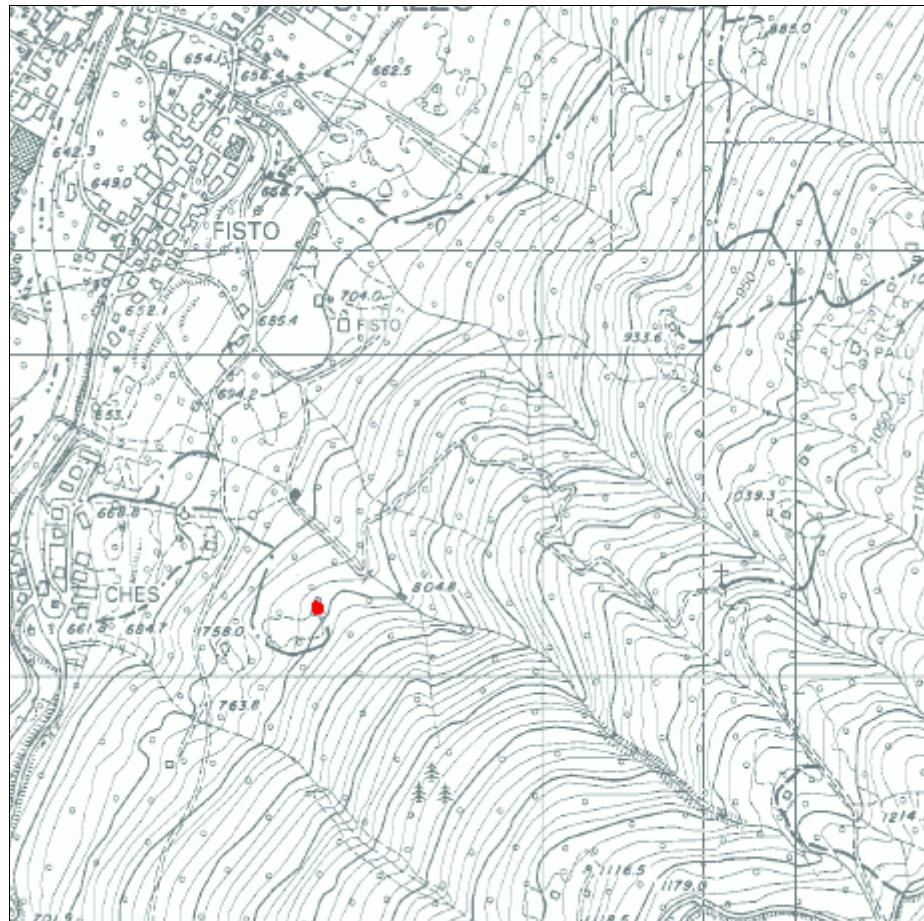
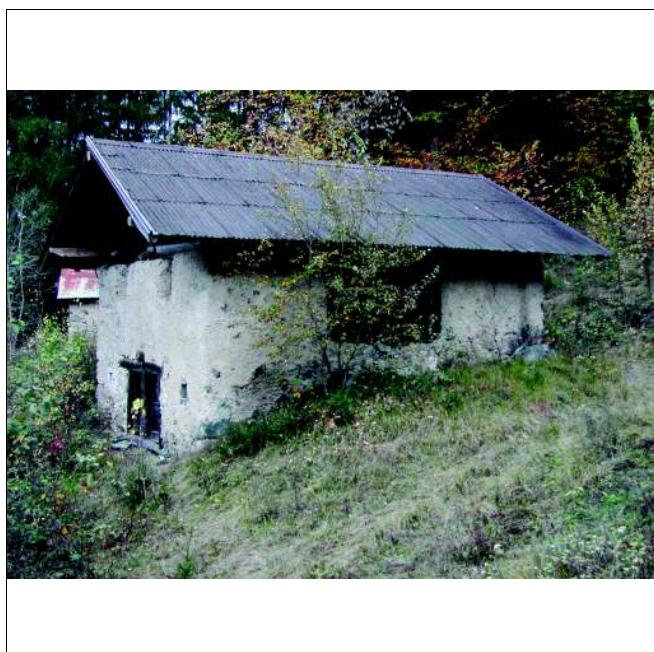
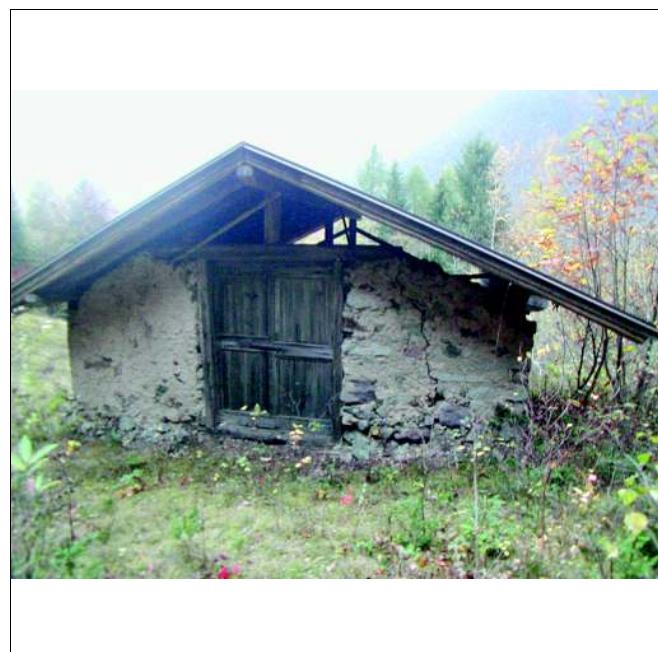
**Scheda n°****F28**

<b>Tipologia funzionale</b>	Casa da mont
<b>Destinazione d'uso attuale</b>	Produttivo primario (agricolo)
<b>Epoca di costruzione</b>	Anteriore al 1860
<b>Tipologia architettonica</b>	Modificata
<b>Stato di conservazione</b>	Cattivo
<b>Grado di utilizzo</b>	In abbandono
<b>Vincoli legislativi</b>

<b>Caratteristiche edificio</b>	<b>Numero di piani</b>	Due
	<b>Tipologia copertura</b>	A due falde
	<b>Orientam. pianta riferito all'asse ortogon. ai fronti</b>	Ortogonale alle isoipse
	<b>Struttura del tetto</b>	Legno
	<b>Manto di copertura</b>	Lamiera zincata o preverniciata
	<b>Tipo di portali</b>	Legno
	<b>Tipo di serramenti</b>	Nessuno
	<b>Ante d'oscurro</b>	Nessuna
	<b>Inferriate</b>	Ferro
	<b>Finitura esterna</b>	Malta calce spenta
	<b>Interventi sulla volumetria</b>	
	<b>Accessi</b>	Piano terra - primo piano
	<b>Altri elementi</b>

<b>Tipologia di intervento</b>	Risanamento conservativo	<b>R2</b>
<b>Destinazione d'uso</b>	Residenziale saltuario	
<b>Note e/o Prescrizioni</b>		
<b>Tipologia ampliamenti</b>		
<b>Vincoli legislativi</b>		
<b>Pertinenze</b>	A verde	
<b>Strade di accesso</b>	Strada privata
