**Scheda n°****F1**

<b>Comunità</b>	Comunità delle Giudicarie	<b>Rilevatore</b>	Ing. Luca Poli
<b>Comune</b>	Spiazzo	<b>Comune Catast.</b>	Fisto
<b>Indirizzo/Località</b>	Roncol	<b>Quadro di mappa</b>	
<b>Data rilievo</b>	04/11/2004	<b>Particella</b>	.121/2

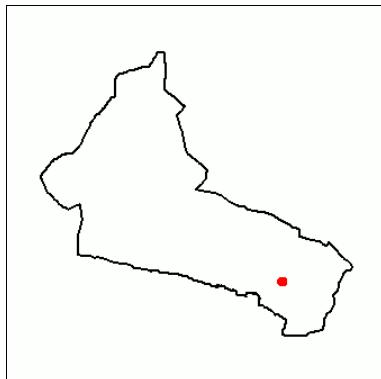
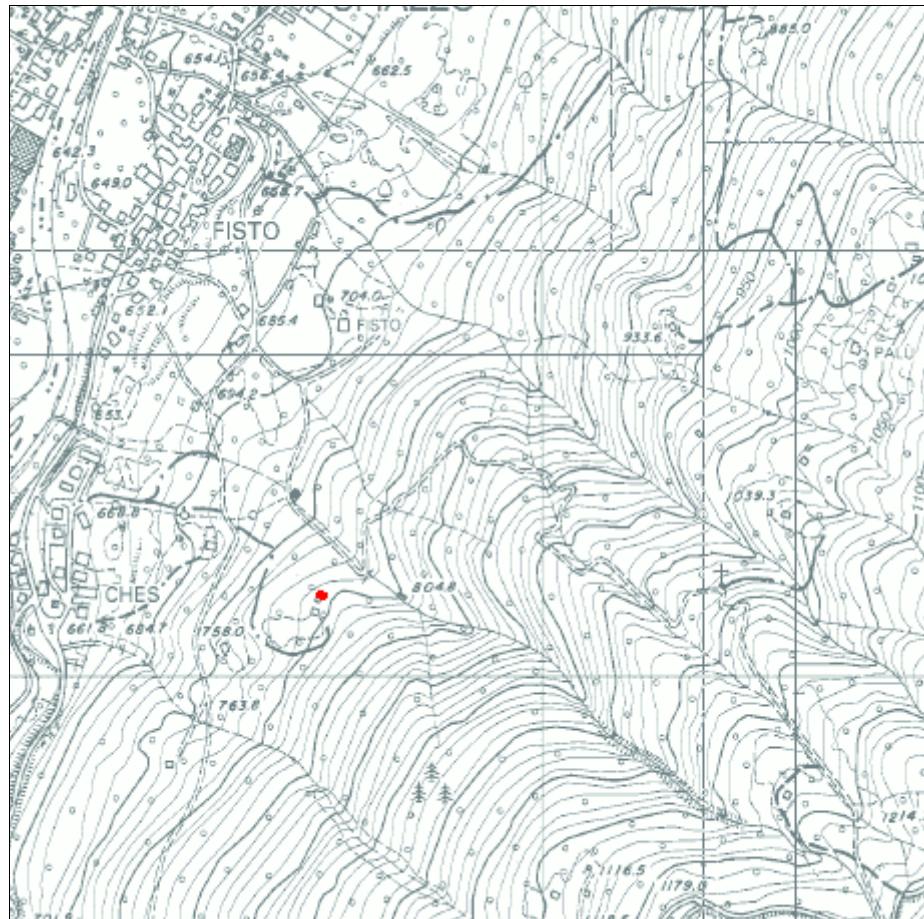
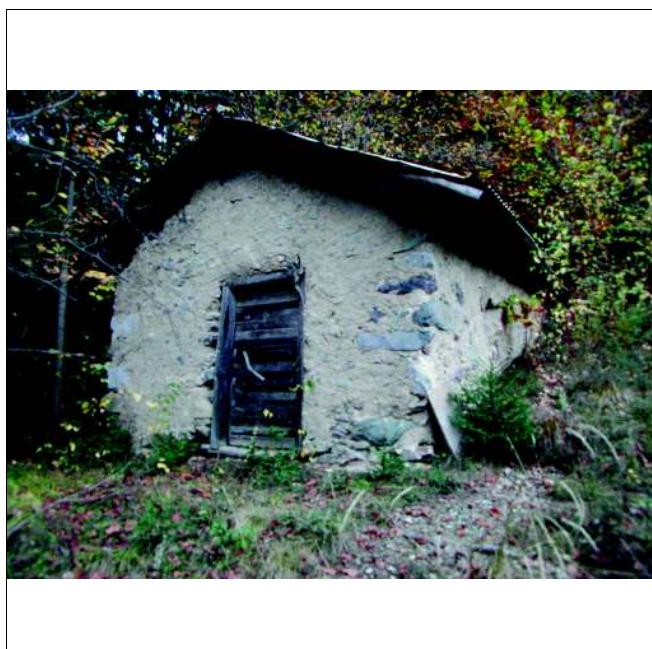
**Scheda n°****F29**

<b>Tipologia funzionale</b>	Caset
<b>Destinazione d'uso attuale</b>	Produttivo primario (agricolo)
<b>Epoca di costruzione</b>	Anteriore al 1860
<b>Tipologia architettonica</b>	Originale
<b>Stato di conservazione</b>	Discreto
<b>Grado di utilizzo</b>	In abbandono
<b>Vincoli legislativi</b>

<b>Caratteristiche edificio</b>	<b>Numero di piani</b>	Uno
	<b>Tipologia copertura</b>	A due falde
	<b>Orientam. pianta riferito all'asse ortogon. ai fronti</b>	Ortogonale alle isoipse
	<b>Struttura del tetto</b>	Legno
	<b>Manto di copertura</b>	Lamiera zincata o preverniciata
	<b>Tipo di portali</b>	Legno
	<b>Tipo di serramenti</b>	Nessuno
	<b>Ante d'oscurro</b>	Nessuna
	<b>Inferriate</b>	Nessuna
	<b>Finitura esterna</b>	Malta calce spenta
	<b>Interventi sulla volumetria</b>	
	<b>Accessi</b>	Piano terra
	<b>Altri elementi</b>

<b>Tipologia di intervento</b>	Risanamento conservativo	<b>R2</b>
<b>Destinazione d'uso</b>	Produttivo primario (agricolo)	
<b>Note e/o Prescrizioni</b>		
<b>Tipologia ampliamenti</b>		
<b>Vincoli legislativi</b>		
<b>Pertinenze</b>	A verde	
<b>Strade di accesso</b>	Strada privata

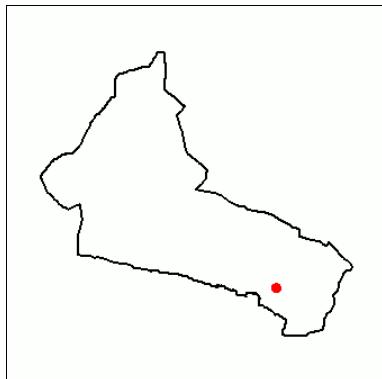
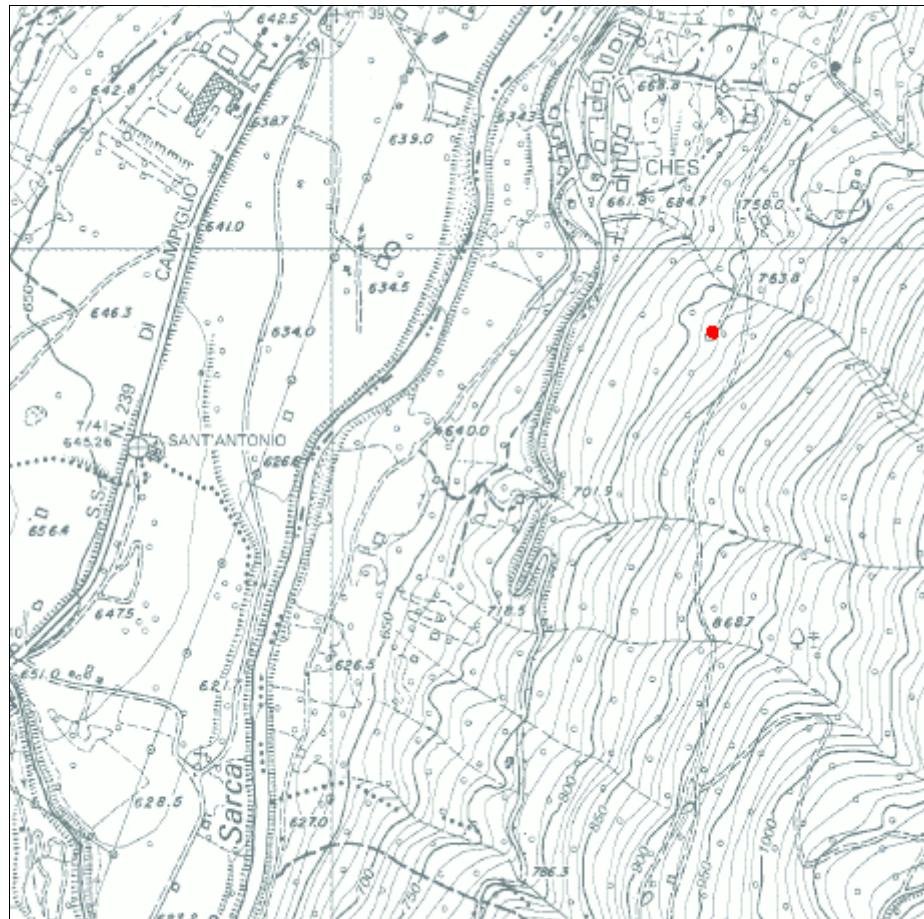
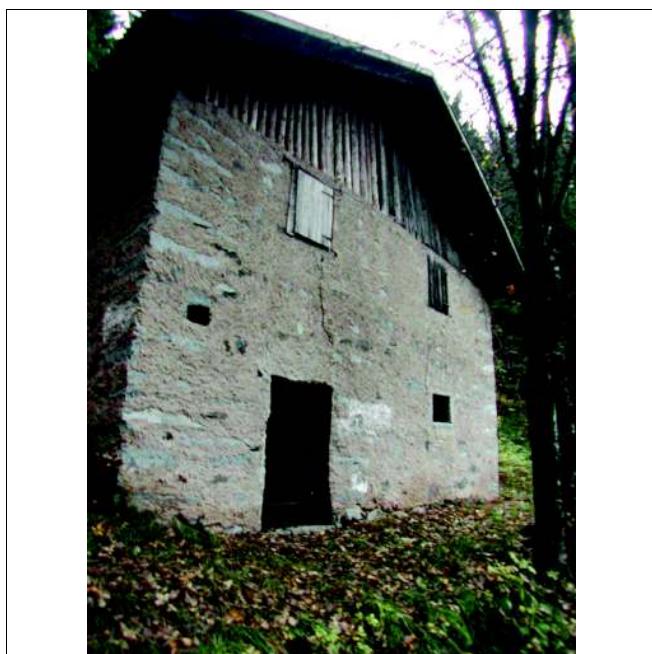
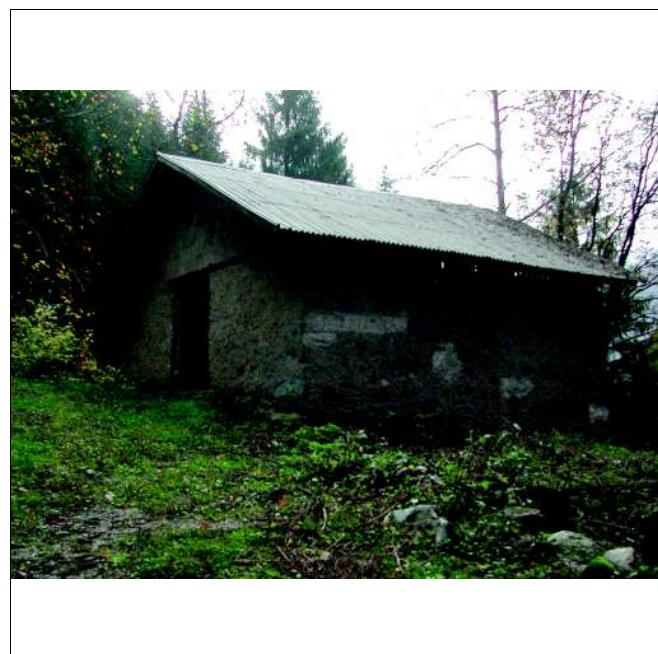
**Scheda n°****F30**

<b>Tipologia funzionale</b>	Casa da mont
<b>Destinazione d'uso attuale</b>	Produttivo primario (agricolo)
<b>Epoca di costruzione</b>	Fra il 1860 e il 1939
<b>Tipologia architettonica</b>	Trasformata
<b>Stato di conservazione</b>	Buono
<b>Grado di utilizzo</b>	In uso temporaneo
<b>Vincoli legislativi</b>

<b>Caratteristiche edificio</b>	<b>Numero di piani</b>	Due
	<b>Tipologia copertura</b>	A due falde
	<b>Orientam. pianta riferito all'asse ortogon. ai fronti</b>	Ortogonale alle isoipse
	<b>Struttura del tetto</b>	Legno
	<b>Manto di copertura</b>	Lamiera zincata o preverniciata
	<b>Tipo di portali</b>	Legno
	<b>Tipo di serramenti</b>	Legno
	<b>Ante d'oscurro</b>	Legno
	<b>Inferriate</b>	Ferro
	<b>Finitura esterna</b>	Malta calce spenta
	<b>Interventi sulla volumetria</b>	
	<b>Accessi</b>	Piano terra - primo piano
	<b>Altri elementi</b>	Tamponamenti in legno

<b>Tipologia di intervento</b>	Risanamento conservativo	<b>R2</b>
<b>Destinazione d'uso</b>	Residenziale saltuario	
<b>Note e/o Prescrizioni</b>		
<b>Tipologia ampliamenti</b>		
<b>Vincoli legislativi</b>		
<b>Pertinenze</b>	A verde	
<b>Strade di accesso</b>	Strada privata

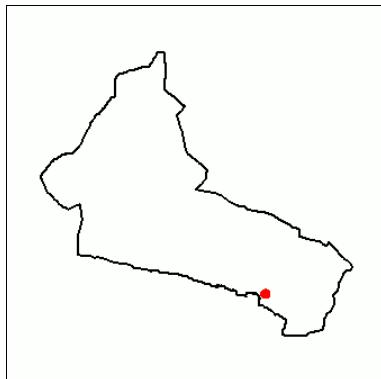
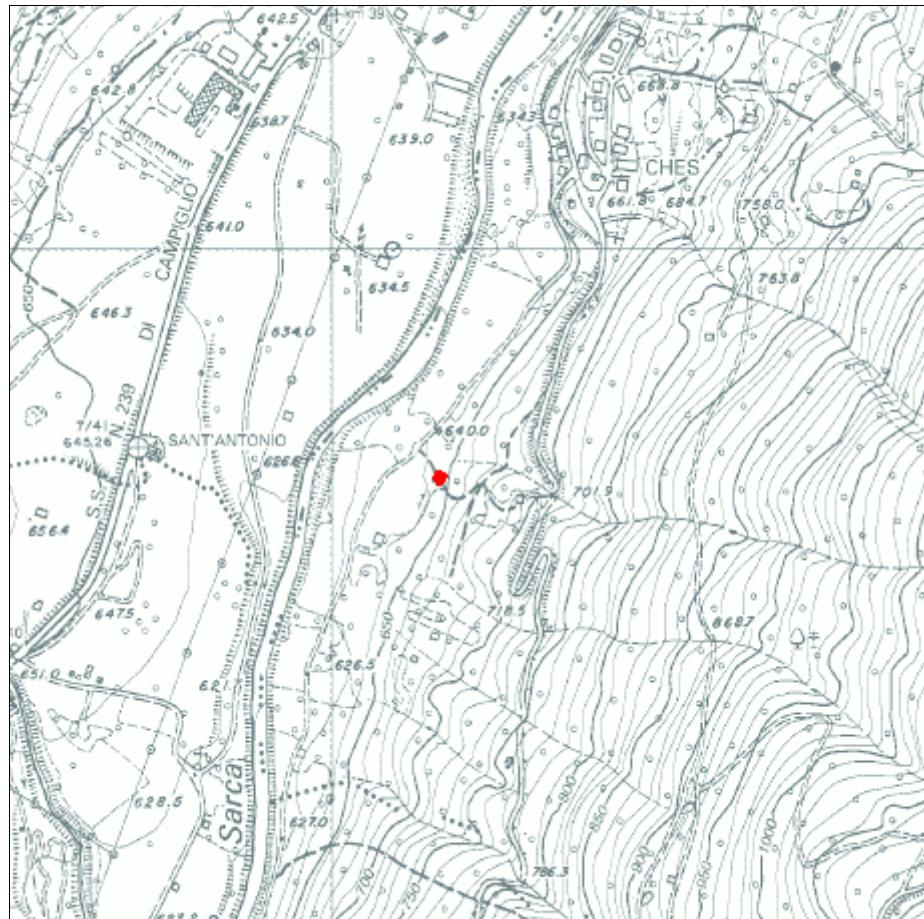
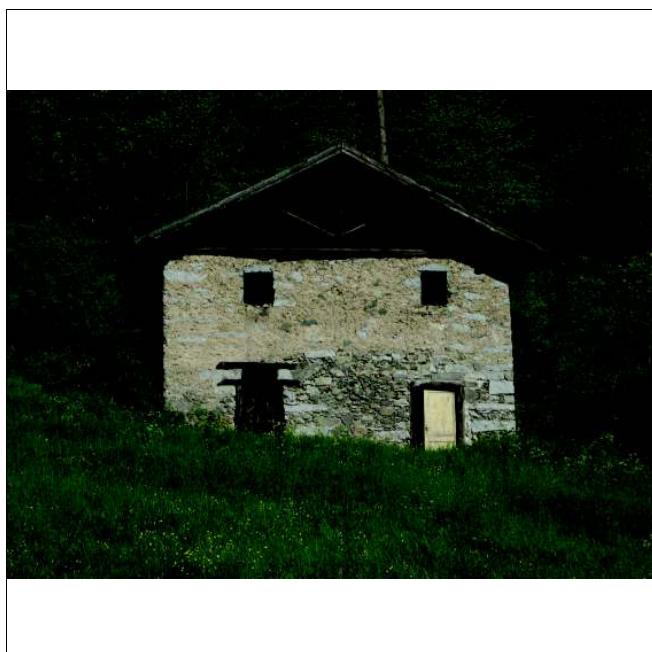
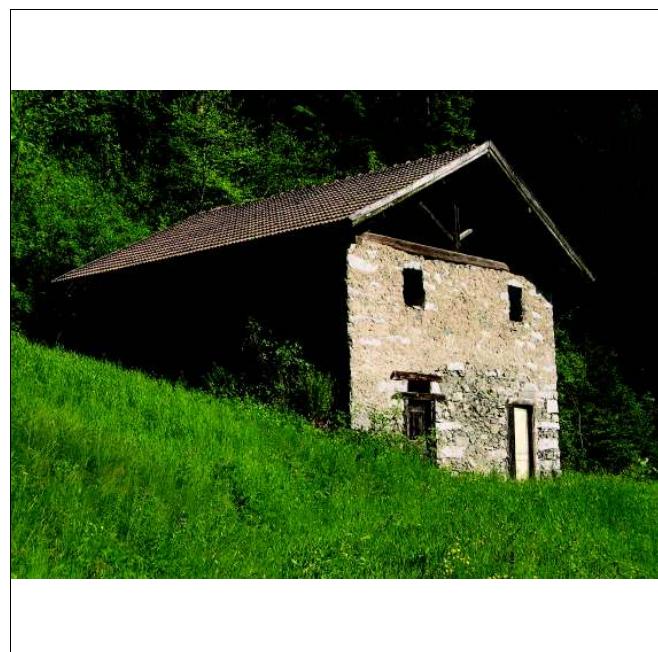
**Scheda n°****F31**

<b>Tipologia funzionale</b>	Casa da mont
<b>Destinazione d'uso attuale</b>	Produttivo primario (agricolo)
<b>Epoca di costruzione</b>	Fra il 1860 e il 1939
<b>Tipologia architettonica</b>	Modificata
<b>Stato di conservazione</b>	Discreto
<b>Grado di utilizzo</b>	In abbandono
<b>Vincoli legislativi</b>

<b>Caratteristiche edificio</b>	<b>Numero di piani</b>	Due
	<b>Tipologia copertura</b>	A due falde
	<b>Orientam. pianta riferito all'asse ortogon. ai fronti</b>	Ortogonale alle isoipse
	<b>Struttura del tetto</b>	Legno
	<b>Manto di copertura</b>	Cotto (marsigliesi, ...)
	<b>Tipo di portali</b>	Legno
	<b>Tipo di serramenti</b>	Nessuno
	<b>Ante d'oscurato</b>	Nessuna
	<b>Inferriate</b>	Ferro
	<b>Finitura esterna</b>	Malta calce spenta
	<b>Interventi sulla volumetria</b>	
	<b>Accessi</b>	Piano terra - primo piano
	<b>Altri elementi</b>

<b>Tipologia di intervento</b>	Risanamento conservativo	<b>R2</b>
<b>Destinazione d'uso</b>	Residenziale saltuario	
<b>Note e/o Prescrizioni</b>		
<b>Tipologia ampliamenti</b>		
<b>Vincoli legislativi</b>		
<b>Pertinenze</b>	A verde	
<b>Strade di accesso</b>	Strada comunale

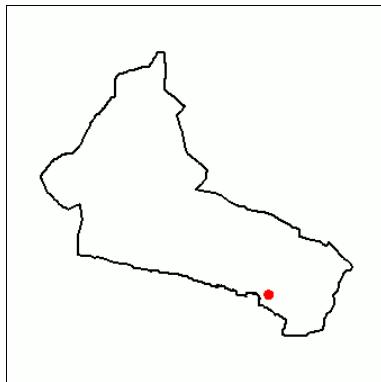
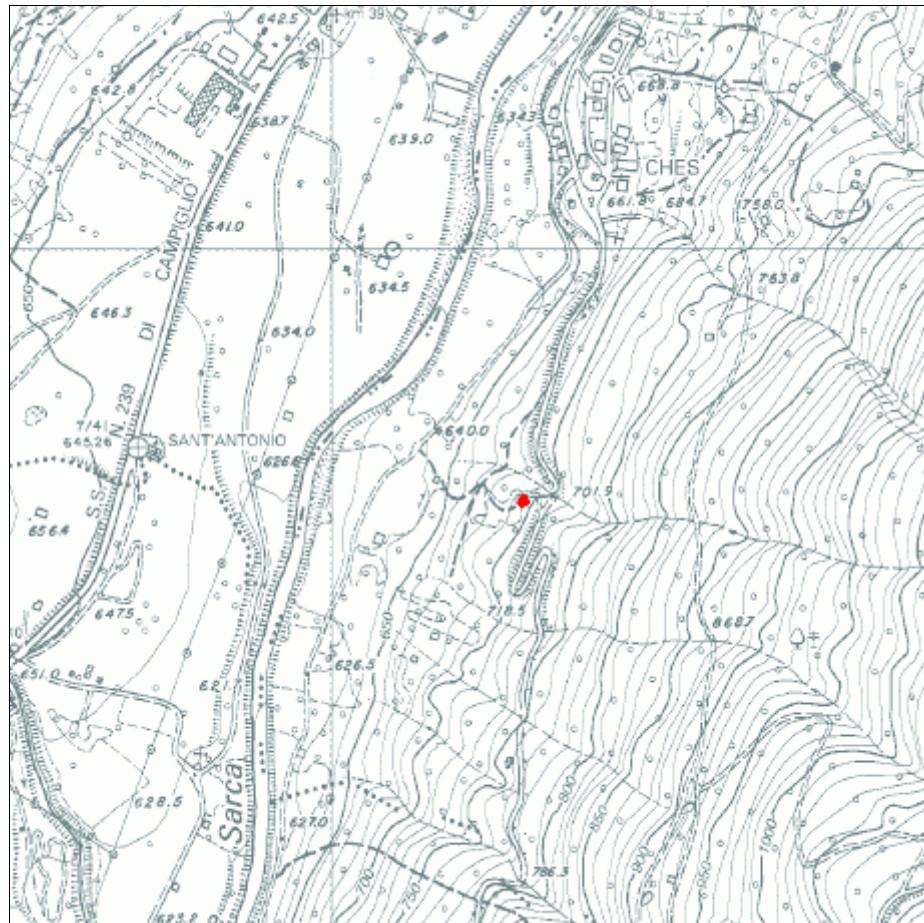
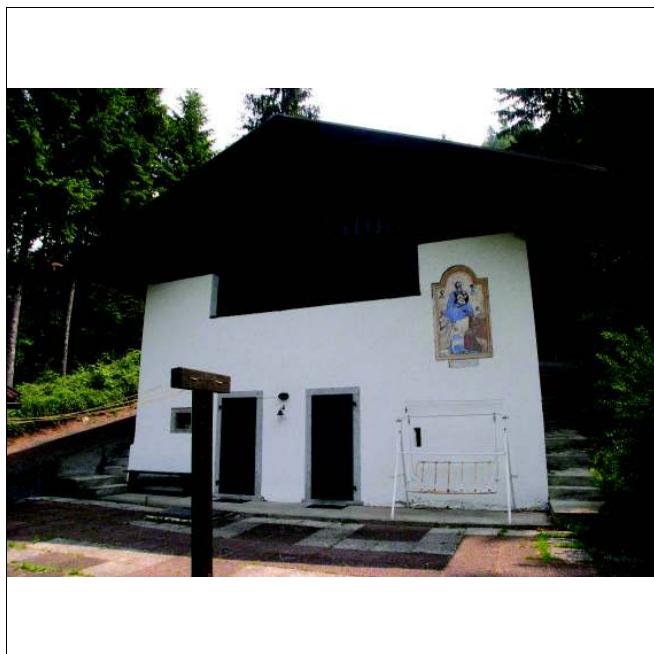
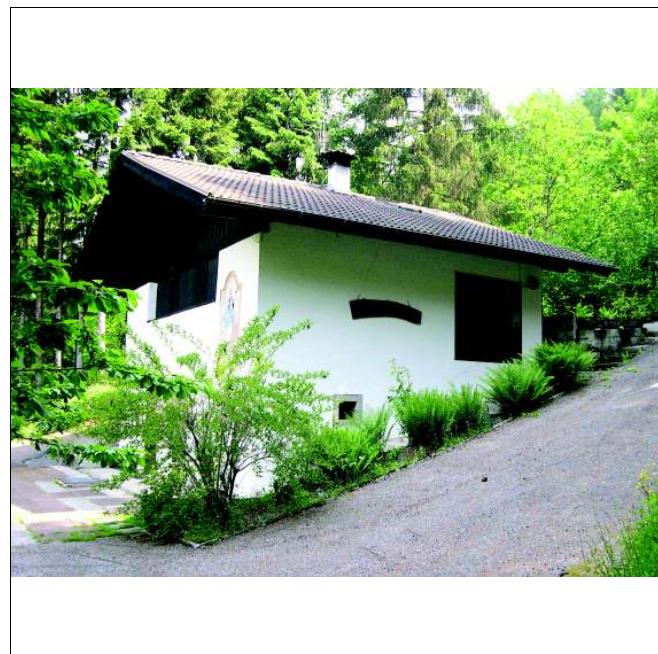
**Scheda n°****F32**

<b>Tipologia funzionale</b>	Casa da mont
<b>Destinazione d'uso attuale</b>	Residenziale saltuario
<b>Epoca di costruzione</b>	Anteriore al 1860
<b>Tipologia architettonica</b>	Trasformata
<b>Stato di conservazione</b>	Buono
<b>Grado di utilizzo</b>	In uso temporaneo
<b>Vincoli legislativi</b>

<b>Caratteristiche edificio</b>	<b>Numero di piani</b>	Due
	<b>Tipologia copertura</b>	A due falde
	<b>Orientam. pianta riferito all'asse ortogon. ai fronti</b>	Ortogonale alle isoipse
	<b>Struttura del tetto</b>	Legno
	<b>Manto di copertura</b>	Cemento (Wierer, ....)
	<b>Tipo di portali</b>	Pietra
	<b>Tipo di serramenti</b>	Legno
	<b>Ante d'oscurro</b>	Legno
	<b>Inferriate</b>	Ferro
	<b>Finitura esterna</b>	Malta cementizia
	<b>Interventi sulla volumetria</b>	
	<b>Accessi</b>	Piano terra
	<b>Altri elementi</b>	Affreschi - Tamponamenti in legno

<b>Tipologia di intervento</b>	Ristrutturazione edilizia parziale	<b>R3p</b>
<b>Destinazione d'uso</b>	Residenziale saltuario	
<b>Note e/o Prescrizioni</b>		
<b>Tipologia ampliamenti</b>		
<b>Vincoli legislativi</b>		
<b>Pertinenze</b>	Parzialmente a verde	
<b>Strade di accesso</b>	Strada comunale

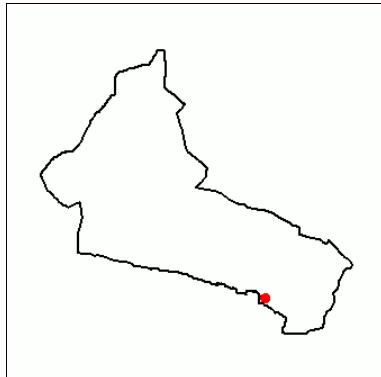
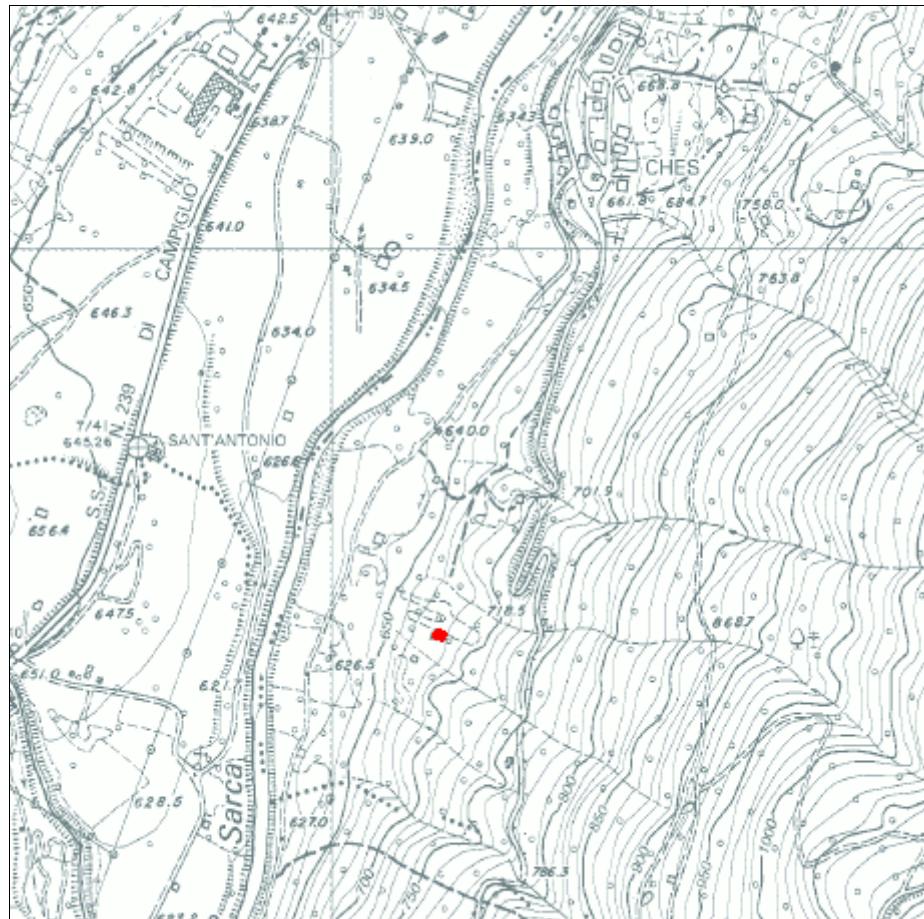
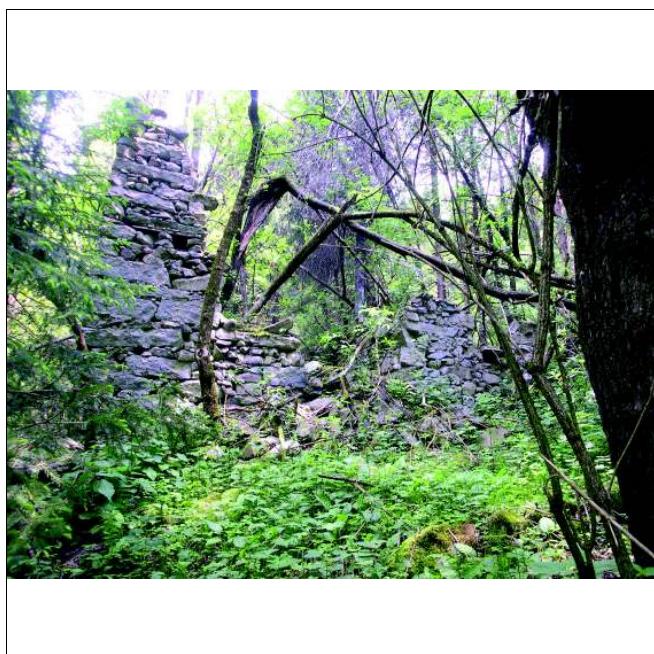
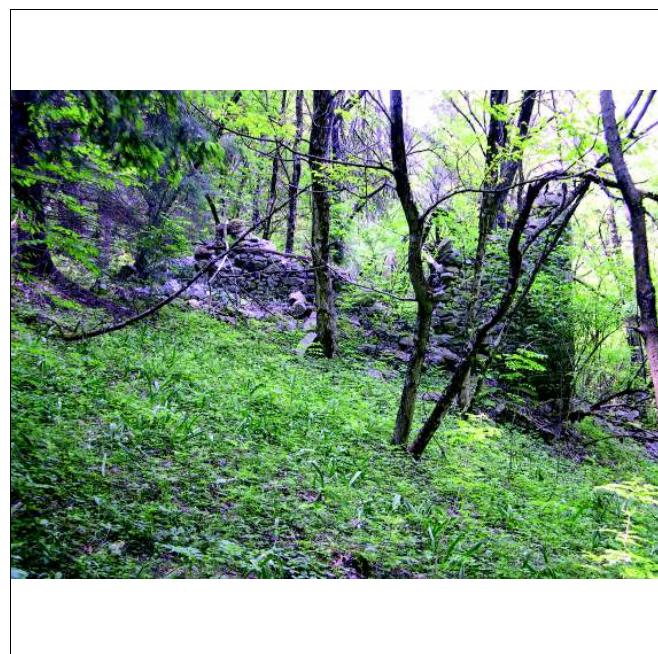
**Scheda n°****F33**

<b>Tipologia funzionale</b>	Rudere
<b>Destinazione d'uso attuale</b>	
<b>Epoca di costruzione</b>	Anteriore al 1860
<b>Tipologia architettonica</b>	
<b>Stato di conservazione</b>	Cattivo
<b>Grado di utilizzo</b>	In abbandono
<b>Vincoli legislativi</b>

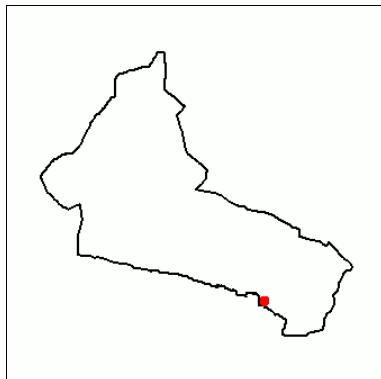
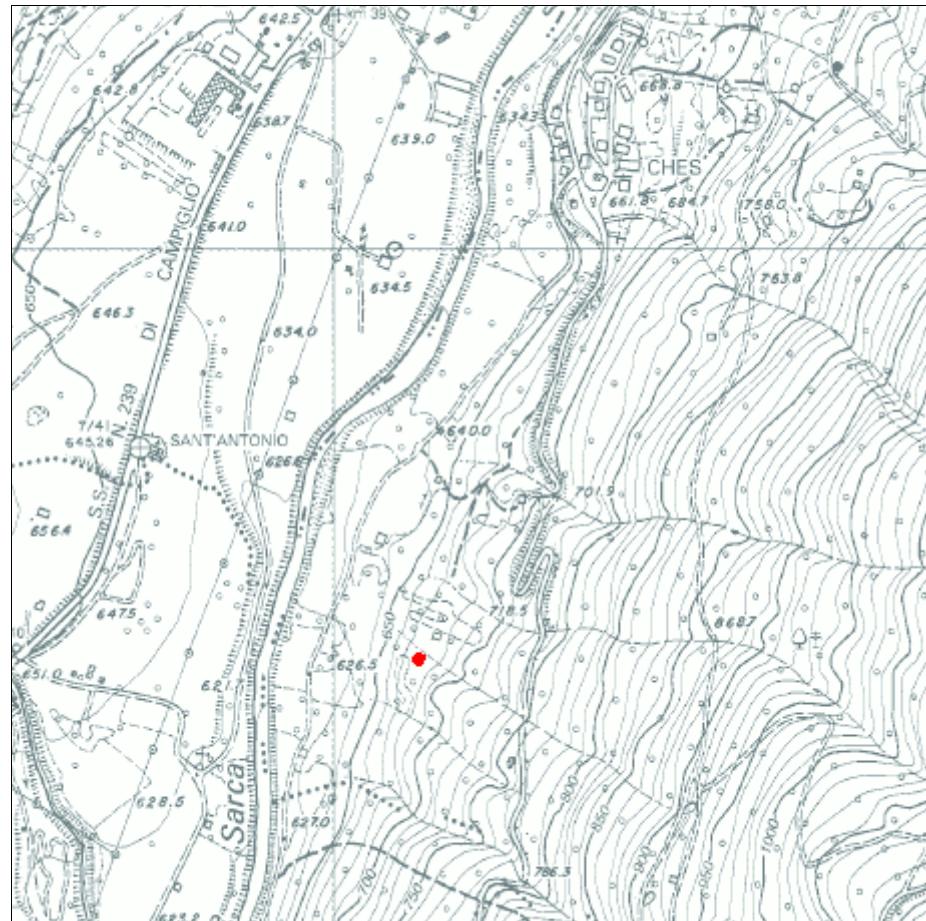
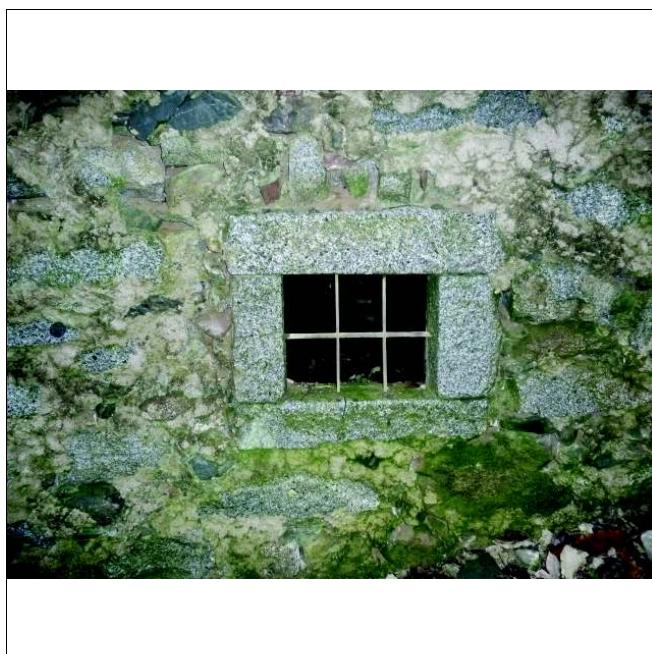
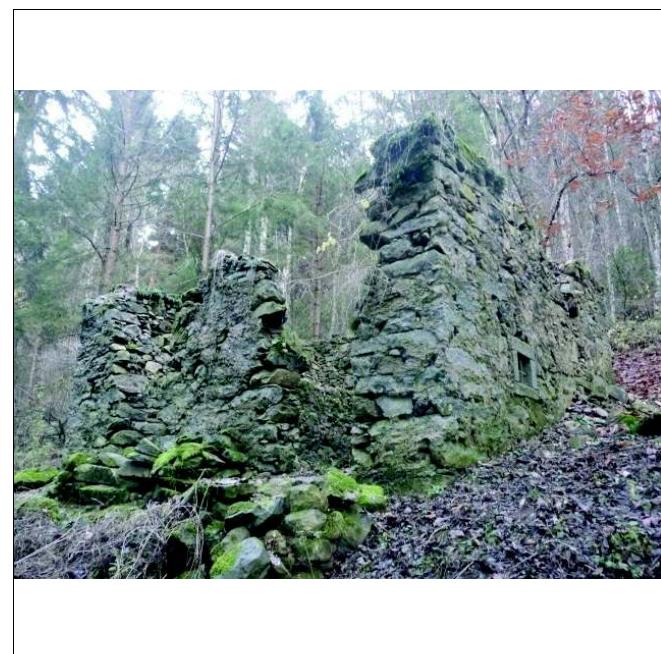
**Scheda n°****F34**

<b>Tipologia funzionale</b>	Rudere
<b>Destinazione d'uso attuale</b>	
<b>Epoca di costruzione</b>	Fra il 1860 e il 1939
<b>Tipologia architettonica</b>	
<b>Stato di conservazione</b>	Cattivo
<b>Grado di utilizzo</b>	In abbandono
<b>Vincoli legislativi</b>

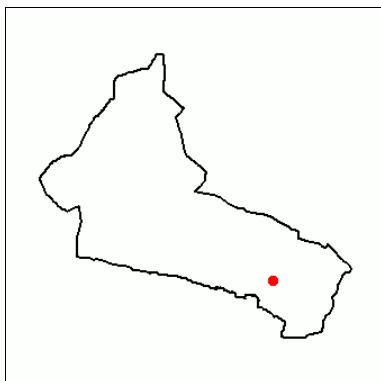
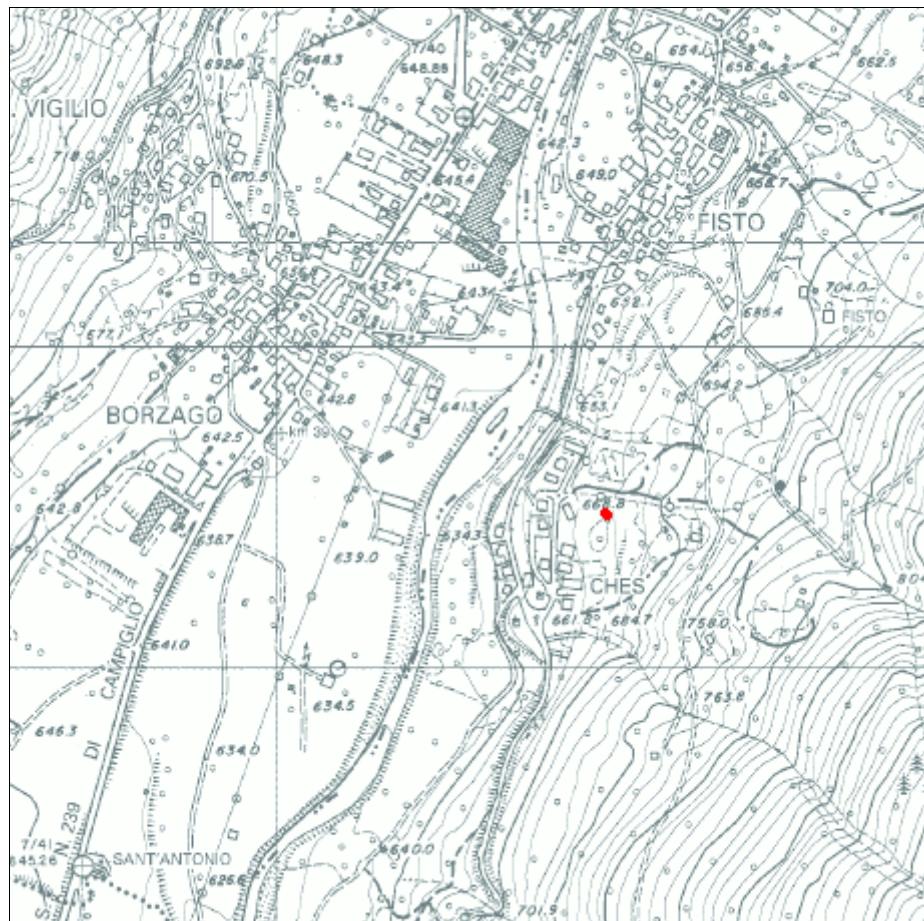
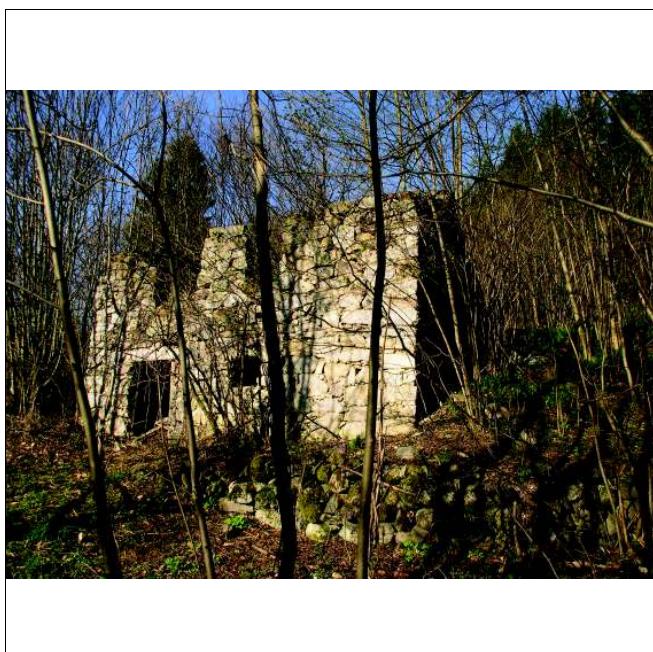
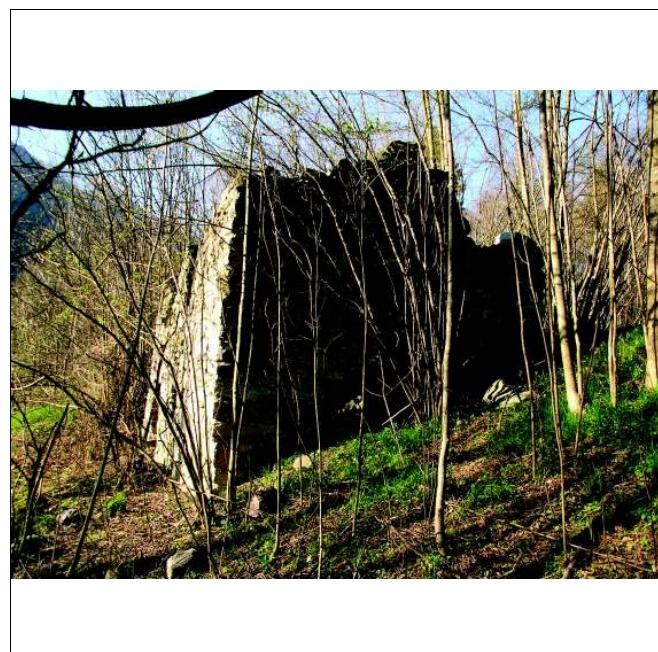
**Scheda n°****F35**

<b>Tipologia funzionale</b>	Casa da mont
<b>Destinazione d'uso attuale</b>	
<b>Epoca di costruzione</b>	Fra il 1860 e il 1939
<b>Tipologia architettonica</b>	
<b>Stato di conservazione</b>	Cattivo
<b>Grado di utilizzo</b>	In abbandono
<b>Vincoli legislativi</b>

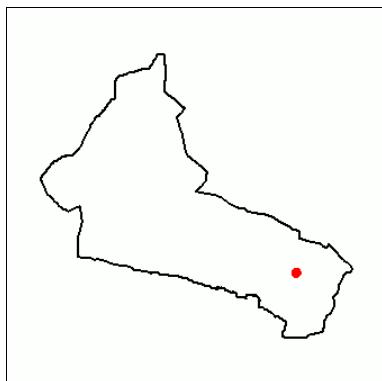
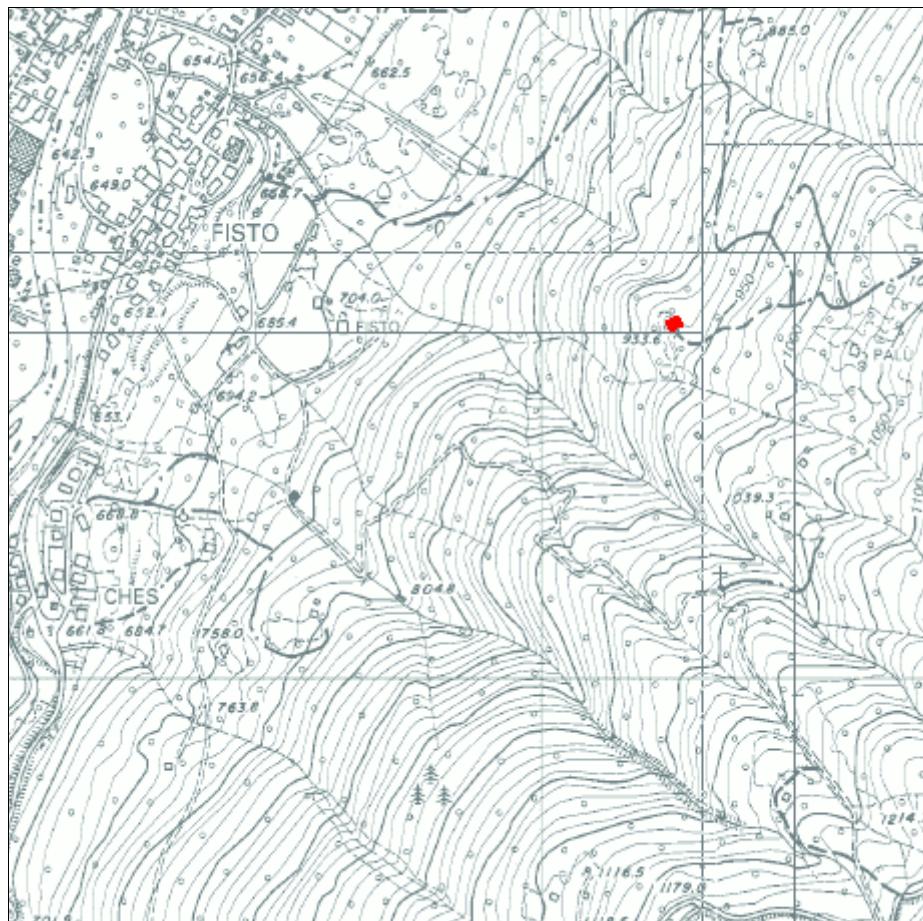
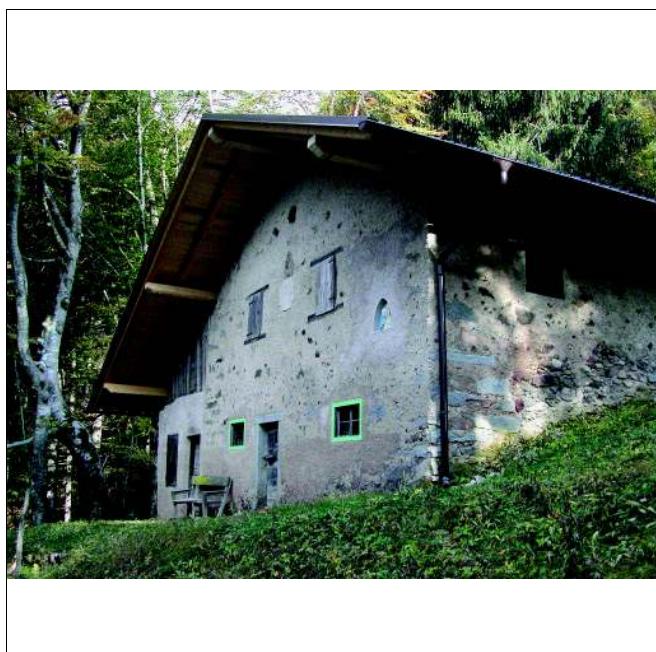
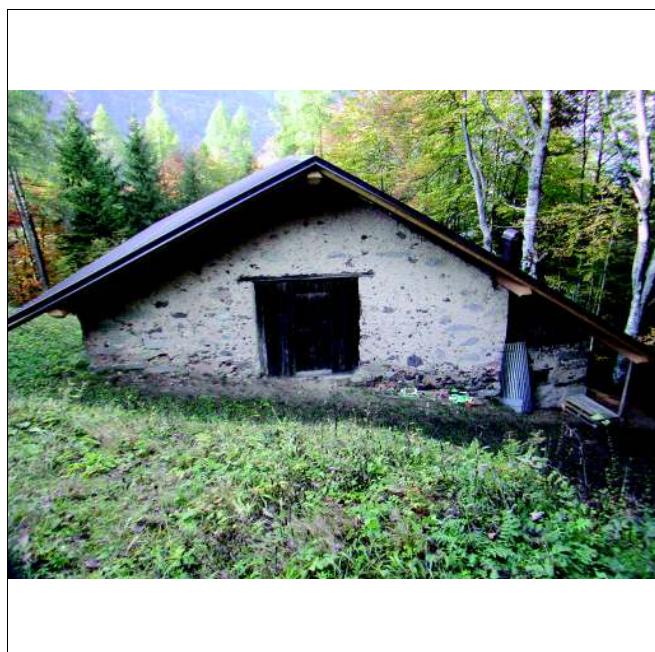
**Scheda n°****F36**

<b>Tipologia funzionale</b>	Casa da mont
<b>Destinazione d'uso attuale</b>	Residenziale saltuario
<b>Epoca di costruzione</b>	Anteriore al 1860
<b>Tipologia architettonica</b>	Modificata
<b>Stato di conservazione</b>	Buono
<b>Grado di utilizzo</b>	In uso temporaneo
<b>Vincoli legislativi</b>

**Note:** Edificio dotato di valenza ambientale

<b>Caratteristiche edificio</b>	<b>Numero di piani</b>	Due
	<b>Tipologia copertura</b>	A due falde
	<b>Orientam. pianta riferito all'asse ortogon. ai fronti</b>	Ortogonale alle isoipse
	<b>Struttura del tetto</b>	Legno
	<b>Manto di copertura</b>	Lamiera zincata o preverniciata
	<b>Tipo di portali</b>	Pietra
	<b>Tipo di serramenti</b>	Legno
	<b>Ante d'oscurro</b>	Legno
	<b>Inferriate</b>	Ferro
	<b>Finitura esterna</b>	Malta calce spenta
	<b>Interventi sulla volumetria</b>	
	<b>Accessi</b>	Piano terra - primo piano
	<b>Altri elementi</b>	Tamponamenti in legno

<b>Tipologia di intervento</b>	Risanamento conservativo	<b>R2</b>
<b>Destinazione d'uso</b>	Residenziale saltuario	
<b>Note e/o Prescrizioni</b>		
<b>Tipologia ampliamenti</b>		
<b>Vincoli legislativi</b>		
<b>Pertinenze</b>	A verde	
<b>Strade di accesso</b>	Strada privata

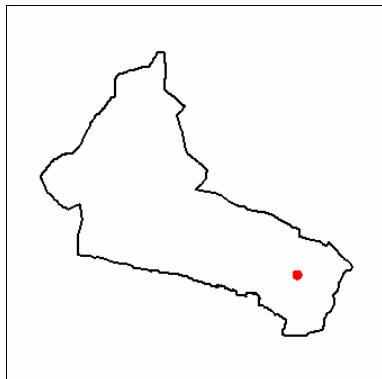
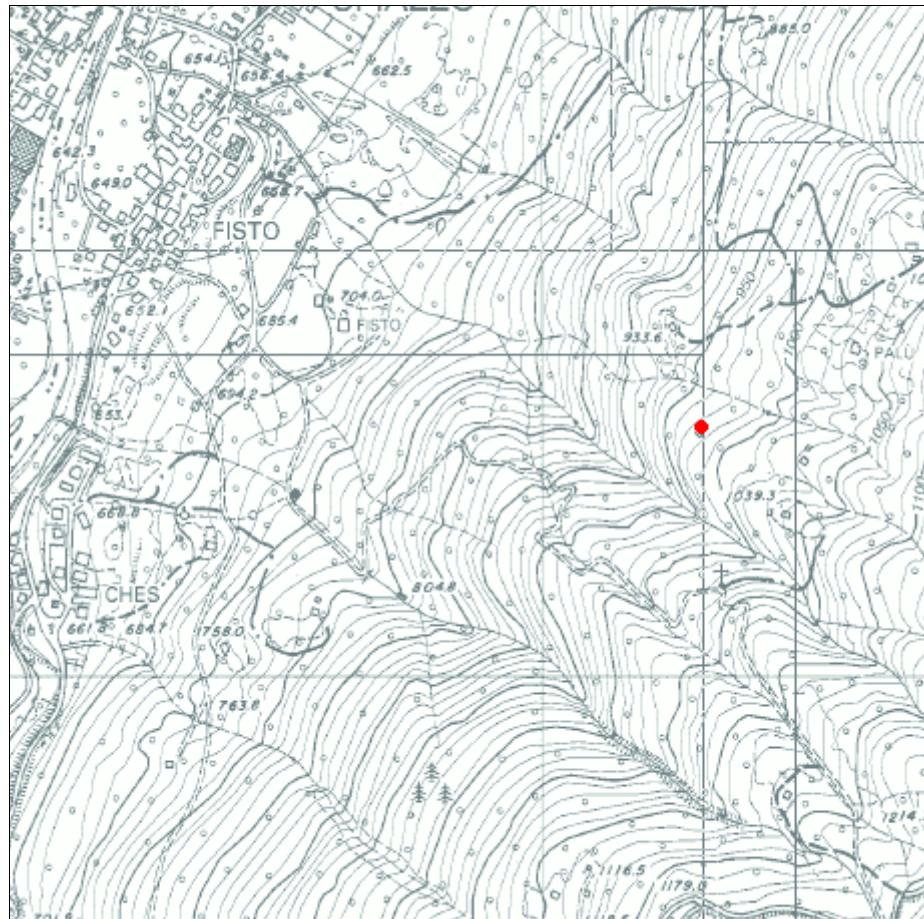
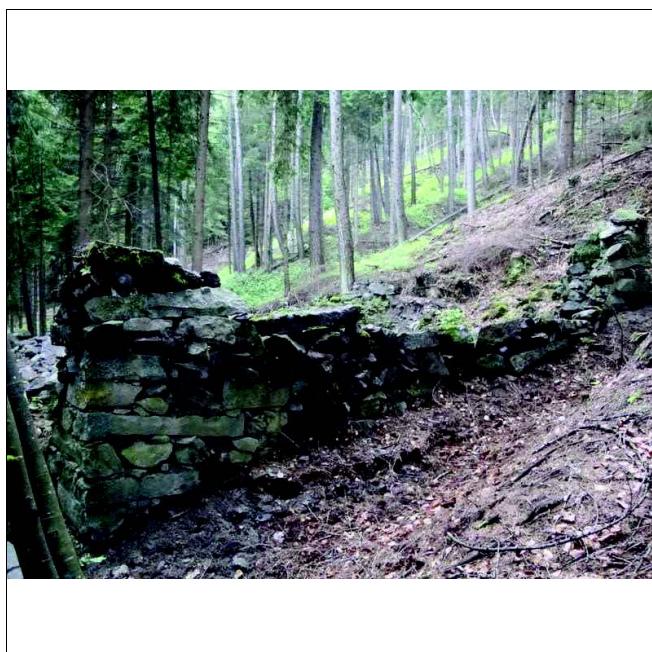
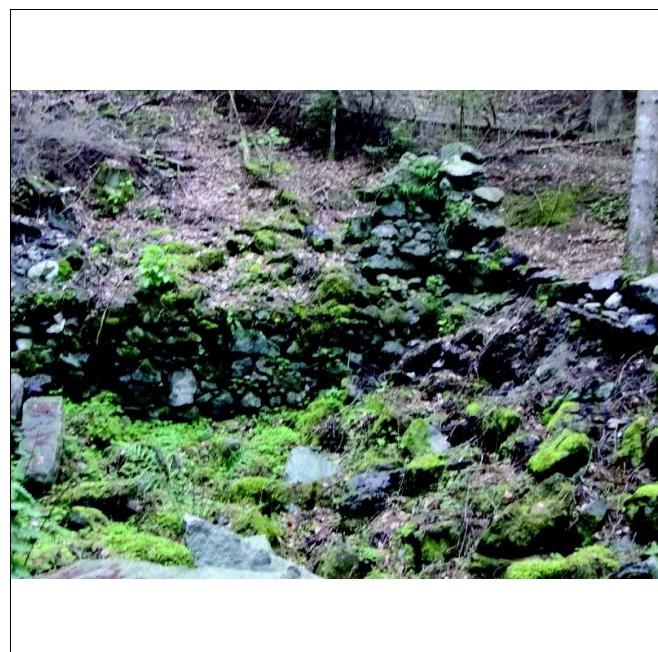
**Scheda n°****F37**

<b>Tipologia funzionale</b>	Rudere
<b>Destinazione d'uso attuale</b>	
<b>Epoca di costruzione</b>	Anteriore al 1860
<b>Tipologia architettonica</b>	
<b>Stato di conservazione</b>	Cattivo
<b>Grado di utilizzo</b>	In abbandono
<b>Vincoli legislativi</b>

<b>Tipologia di intervento</b>	Demolizione senza ricostruzione	R6
<b>Destinazione d'uso</b>		
<b>Note e/o Prescrizioni</b>		
<b>Modalità ampliamenti</b>		
<b>Vincoli legislativi e/o normativi</b>		
<b>Pertinenze</b>		
<b>Strade di accesso</b>

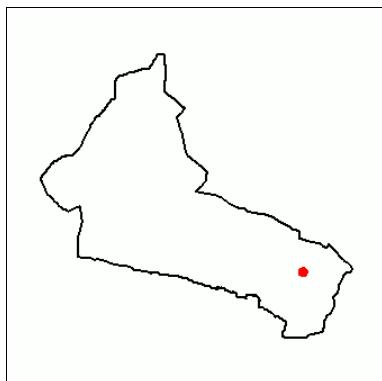
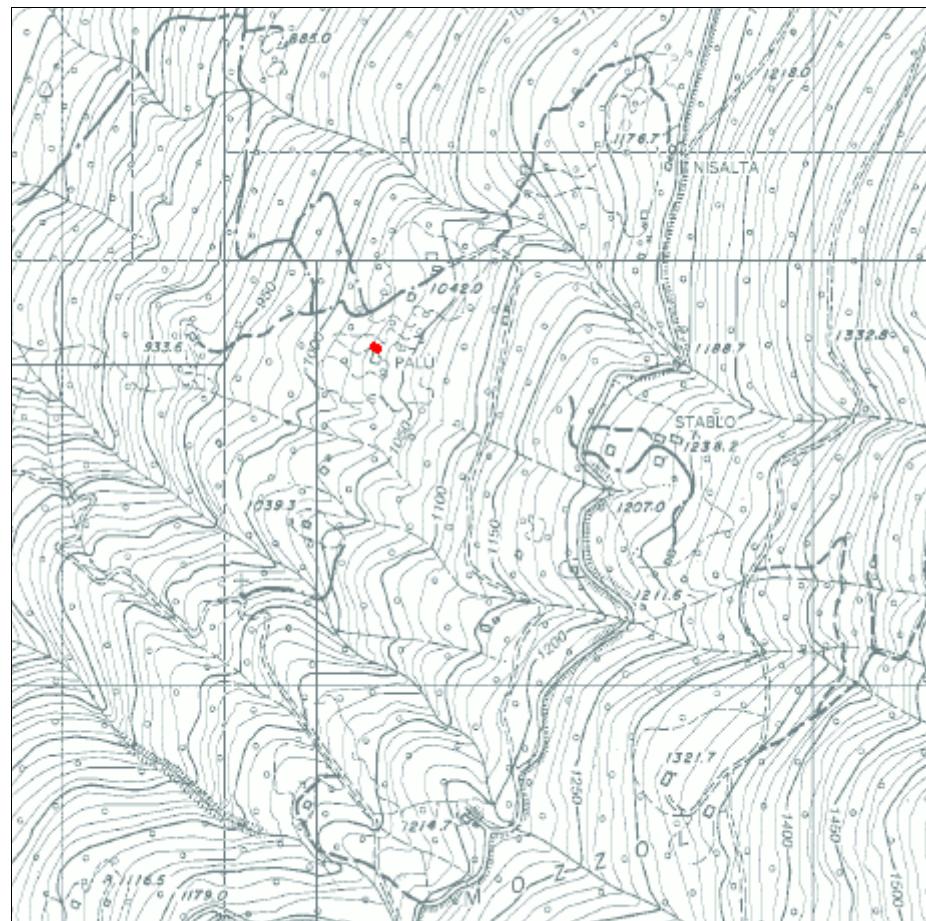
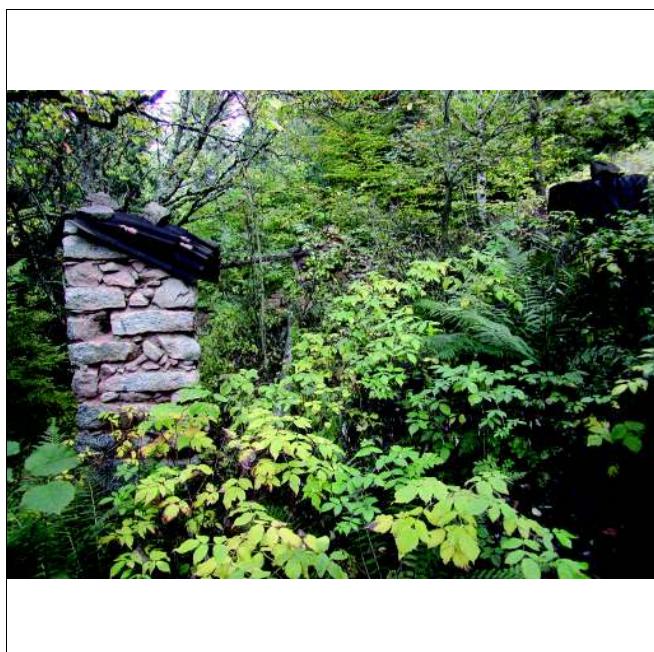
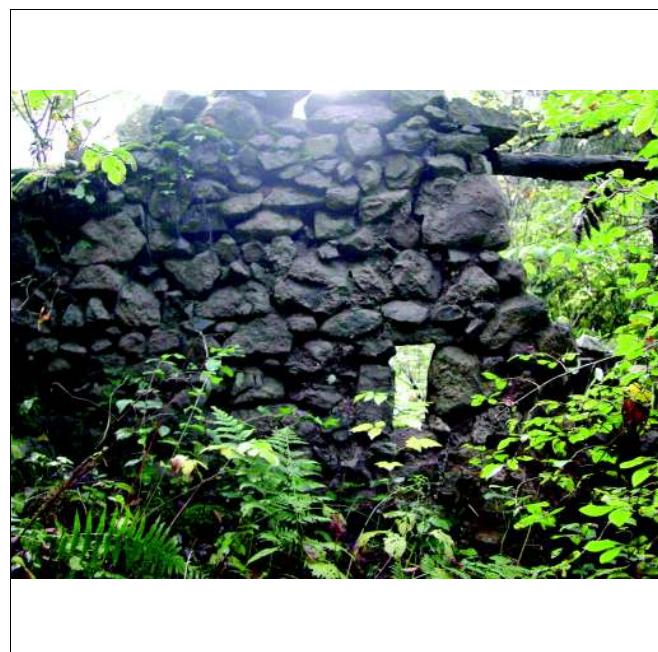
**Scheda n°****F38**

<b>Tipologia funzionale</b>	Edificio da recuperare
<b>Destinazione d'uso attuale</b>	
<b>Epoca di costruzione</b>	Fra il 1860 e il 1939
<b>Tipologia architettonica</b>	
<b>Stato di conservazione</b>	Cattivo
<b>Grado di utilizzo</b>	In abbandono
<b>Vincoli legislativi</b>

<b>Tipologia di intervento</b>	Ricostruzione	<b>R5</b>
<b>Destinazione d'uso</b>	Residenziale saltuario	
<b>Note e/o Prescrizioni</b>		
<b>Tipologia ampliamenti</b>		
<b>Vincoli legislativi</b>		
<b>Pertinenze</b>	A verde	
<b>Strade di accesso</b>	Strada privata

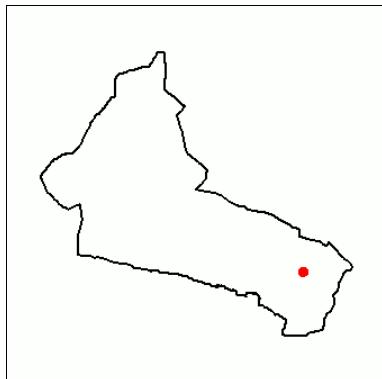
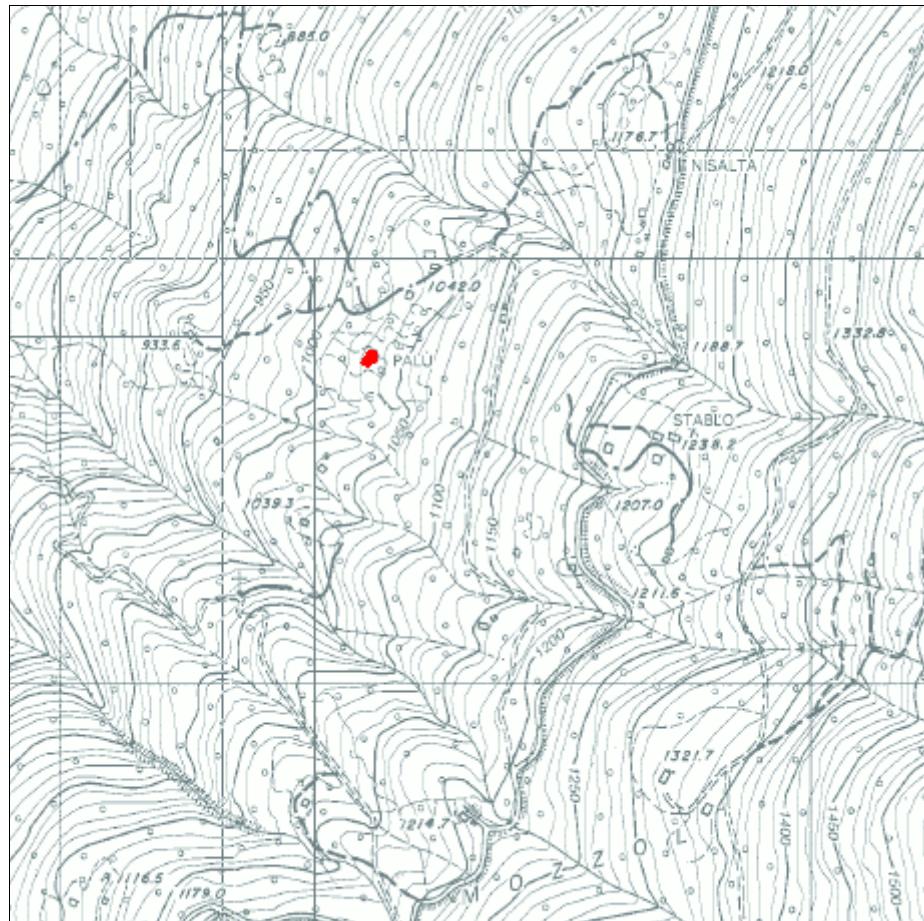
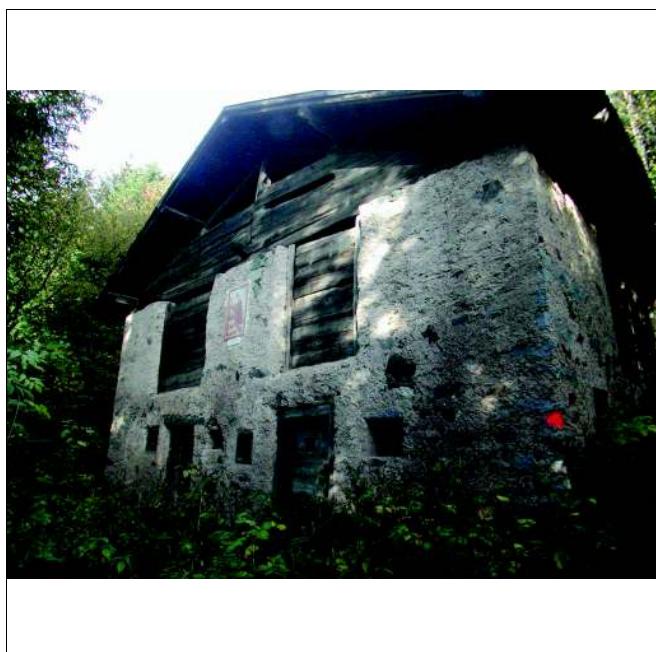
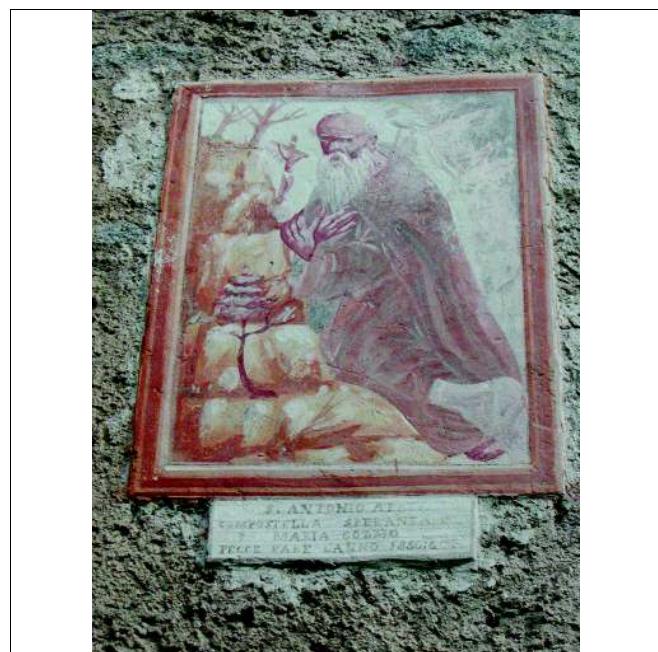
**Scheda n°****F39**

<b>Tipologia funzionale</b>	Casa da mont
<b>Destinazione d'uso attuale</b>	Produttivo primario (agricolo)
<b>Epoca di costruzione</b>	Anteriore al 1860
<b>Tipologia architettonica</b>	Originale
<b>Stato di conservazione</b>	Discreto
<b>Grado di utilizzo</b>	In abbandono
<b>Vincoli legislativi</b>

**Note:** Edificio dotato di valenza ambientale

<b>Caratteristiche edificio</b>	<b>Numero di piani</b>	Due
	<b>Tipologia copertura</b>	A due falde
	<b>Orientam. pianta riferito all'asse ortogon. ai fronti</b>	Ortogonale alle isoipse
	<b>Struttura del tetto</b>	Legno
	<b>Manto di copertura</b>	Lamiera zincata o preverniciata
	<b>Tipo di portali</b>	Legno
	<b>Tipo di serramenti</b>	Nessuno
	<b>Ante d'oscurro</b>	Nessuna
	<b>Inferriate</b>	Ferro
	<b>Finitura esterna</b>	Malta calce spenta
	<b>Interventi sulla volumetria</b>	
	<b>Accessi</b>	Piano terra - primo piano
	<b>Altri elementi</b>	Affreschi - Tamponamenti in legno

<b>Tipologia di intervento</b>	Risanamento conservativo	<b>R2</b>
<b>Destinazione d'uso</b>	Residenziale saltuario	
<b>Note e/o Prescrizioni</b>		
<b>Tipologia ampliamenti</b>		
<b>Vincoli legislativi</b>		
<b>Pertinenze</b>	A verde	
<b>Strade di accesso</b>	Strada privata
