**Scheda n°****F1**

<b>Comunità</b>	Comunità delle Giudicarie	<b>Rilevatore</b>	Ing. Luca Poli
<b>Comune</b>	Spiazzo	<b>Comune Catast.</b>	Fisto
<b>Indirizzo/Località</b>	Roncol	<b>Quadro di mappa</b>	
<b>Data rilievo</b>	04/11/2004	<b>Particella</b>	.121/2

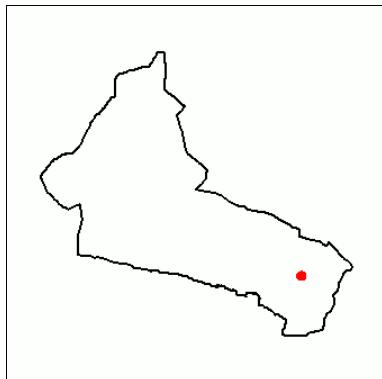
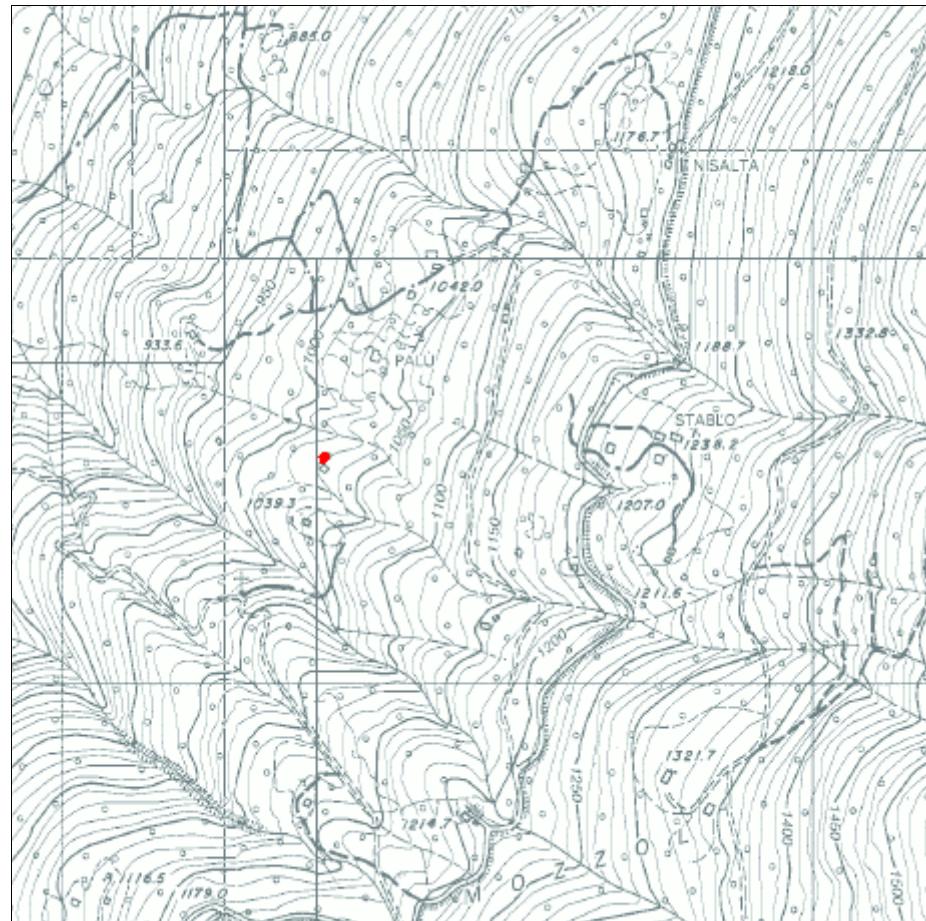
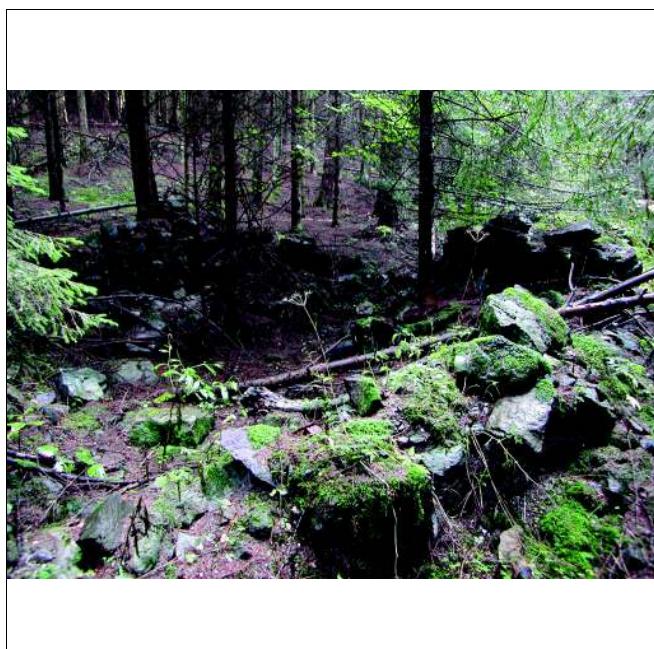
**Scheda n°****F40**

<b>Tipologia funzionale</b>	Rudere
<b>Destinazione d'uso attuale</b>	
<b>Epoca di costruzione</b>	Anteriore al 1860
<b>Tipologia architettonica</b>	
<b>Stato di conservazione</b>	Cattivo
<b>Grado di utilizzo</b>	In abbandono
<b>Vincoli legislativi</b>

<b>Tipologia di intervento</b>	Demolizione senza ricostruzione	R6
<b>Destinazione d'uso</b>		
<b>Note e/o Prescrizioni</b>		
<b>Tipologia ampliamenti</b>		
<b>Vincoli legislativi</b>		
<b>Pertinenze</b>		
<b>Strade di accesso</b>

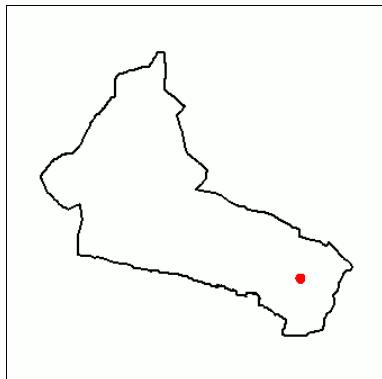
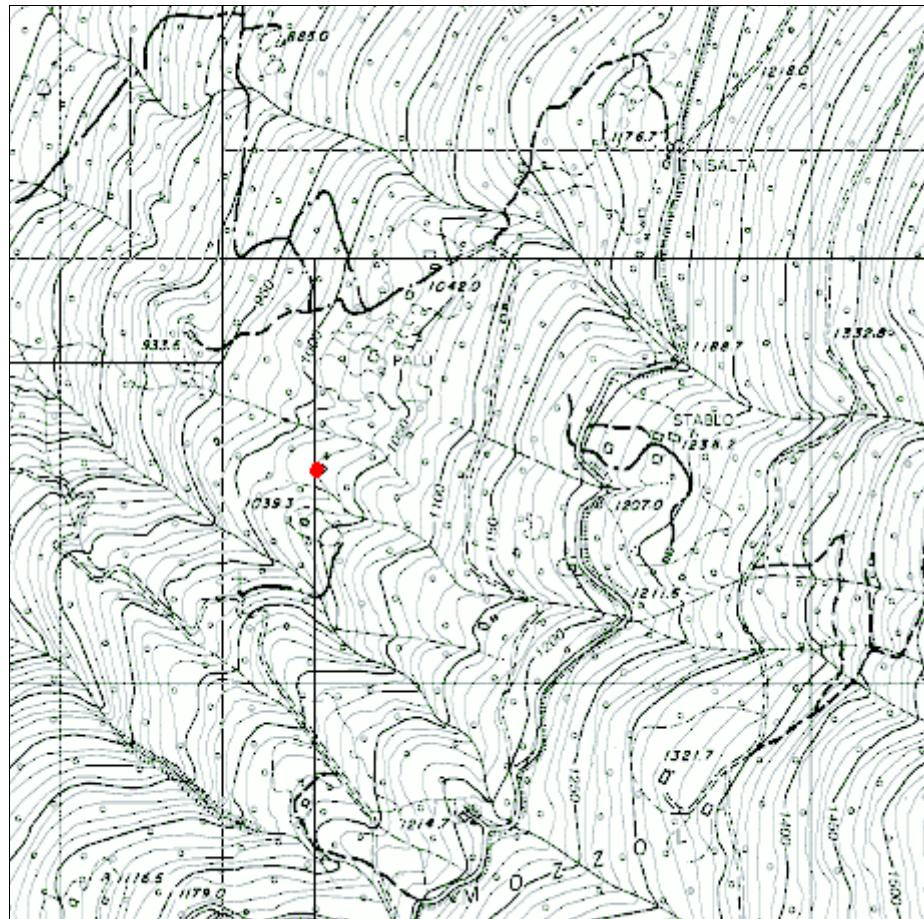
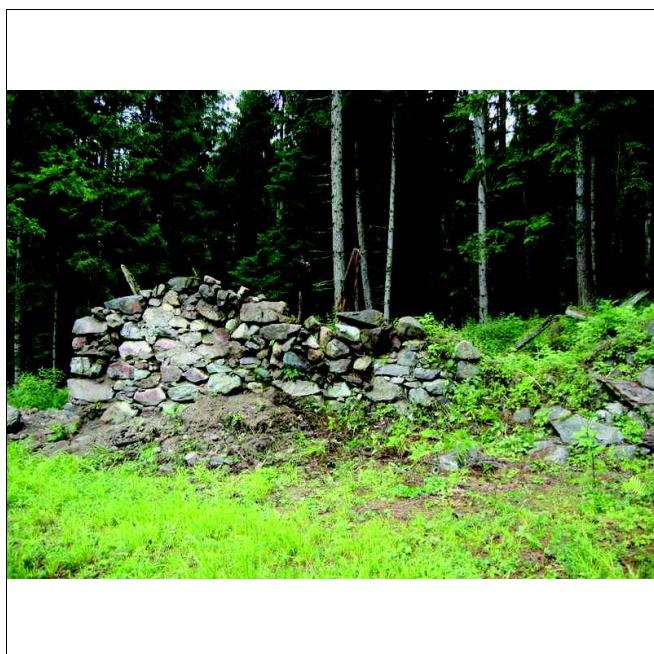
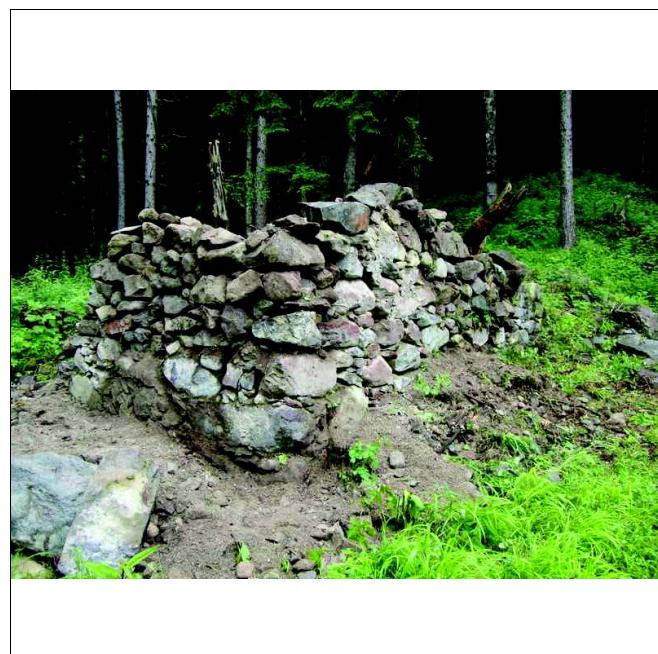
**Scheda n°****F41**

<b>Tipologia funzionale</b>	Rudere
<b>Destinazione d'uso attuale</b>	
<b>Epoca di costruzione</b>	Anteriore al 1860
<b>Tipologia architettonica</b>	
<b>Stato di conservazione</b>	Cattivo
<b>Grado di utilizzo</b>	In abbandono
<b>Vincoli legislativi</b>

<b>Tipologia di intervento</b>	Demolizione senza ricostruzione	<b>R6</b>
<b>Destinazione d'uso</b>		
<b>Note e/o Prescrizioni</b>	ASUC - Proprietà	
<b>Modalità ampliamenti</b>		
<b>Vincoli legislativi e/o normativi</b>		
<b>Pertinenze</b>	A verde	
<b>Strade di accesso</b>

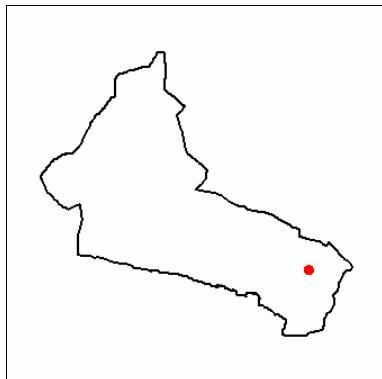
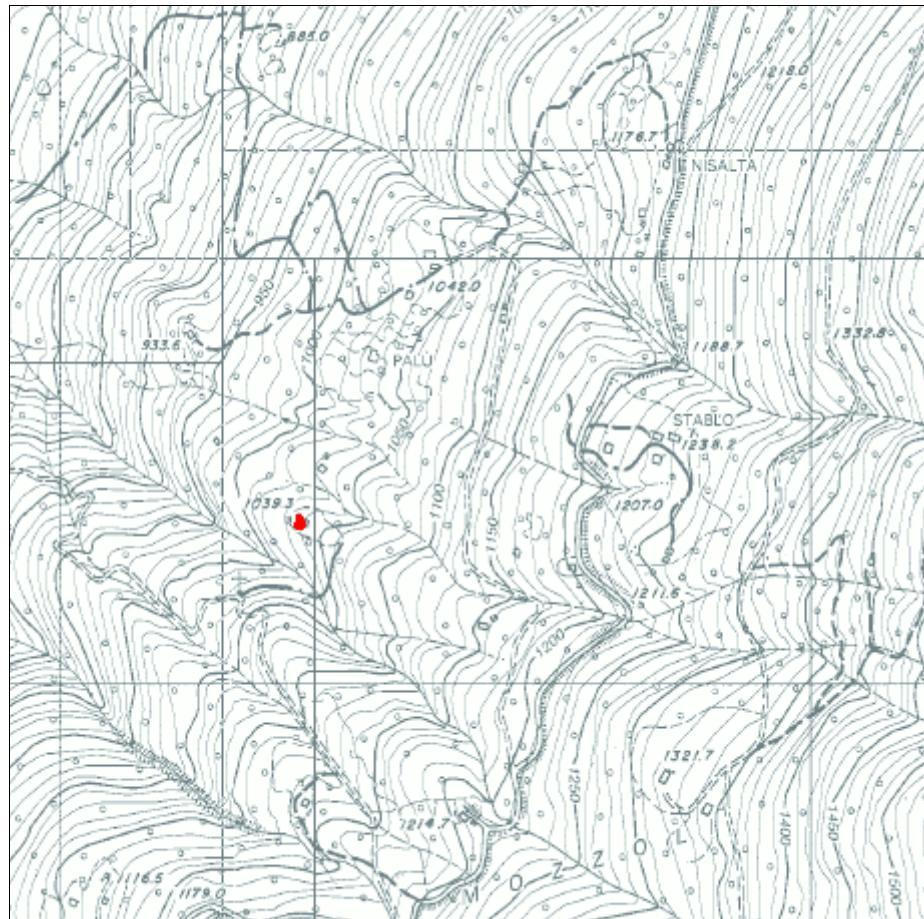
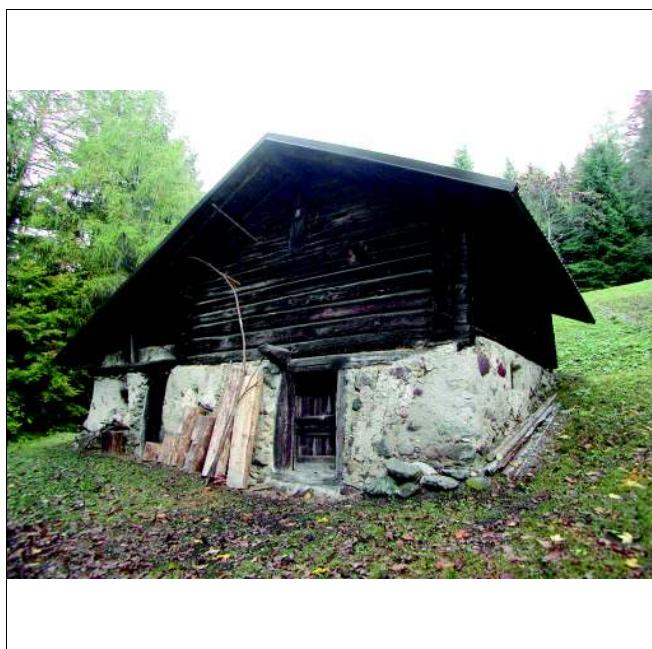
**Scheda n°****F42**

<b>Tipologia funzionale</b>	Casa da mont
<b>Destinazione d'uso attuale</b>	Produttivo primario (agricolo)
<b>Epoca di costruzione</b>	Anteriore al 1860
<b>Tipologia architettonica</b>	Modificata
<b>Stato di conservazione</b>	Discreto
<b>Grado di utilizzo</b>	In uso temporaneo
<b>Vincoli legislativi</b>

**Note:** Edificio dotato di valenza ambientale

<b>Tipologia di intervento</b>	Restauro	<b>R1</b>
<b>Destinazione d'uso</b>	Residenziale saltuario	
<b>Note e/o Prescrizioni</b>		
<b>Tipologia ampliamenti</b>		
<b>Vincoli legislativi</b>		
<b>Pertinenze</b>	A verde	
<b>Strade di accesso</b>	Strada privata

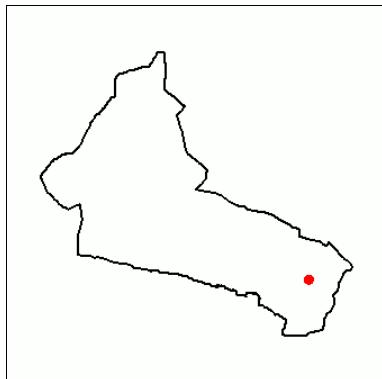
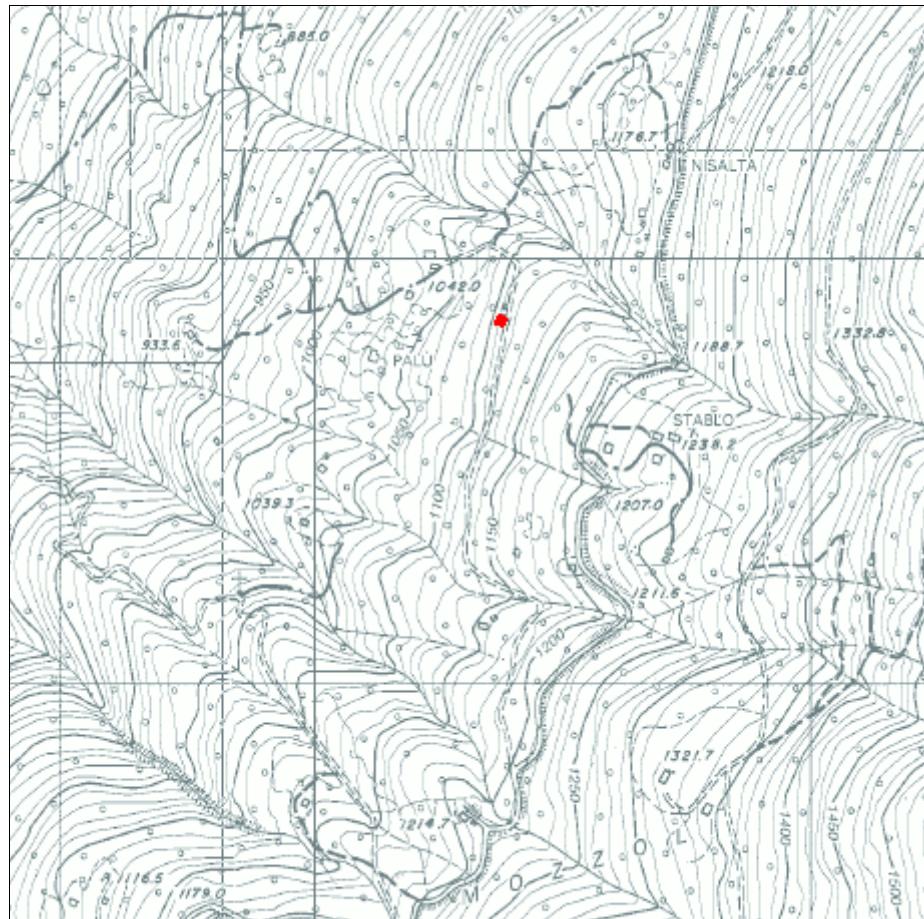
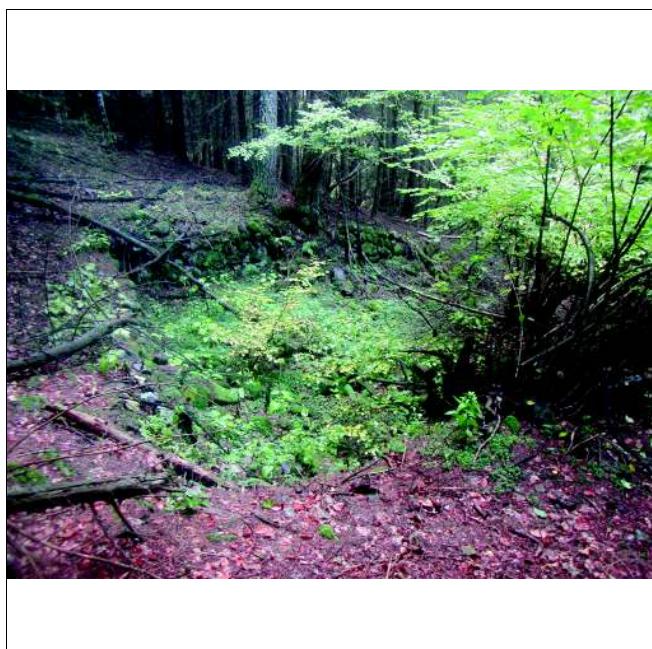
**Scheda n°****F43**

<b>Tipologia funzionale</b>	Rudere
<b>Destinazione d'uso attuale</b>	
<b>Epoca di costruzione</b>	
<b>Tipologia architettonica</b>	
<b>Stato di conservazione</b>	
<b>Grado di utilizzo</b>	
<b>Vincoli legislativi</b>

<b>Tipologia di intervento</b>	Demolizione senza ricostruzione	R6
<b>Destinazione d'uso</b>		
<b>Note e/o Prescrizioni</b>		
<b>Tipologia ampliamenti</b>		
<b>Vincoli legislativi</b>		
<b>Pertinenze</b>		
<b>Strade di accesso</b>

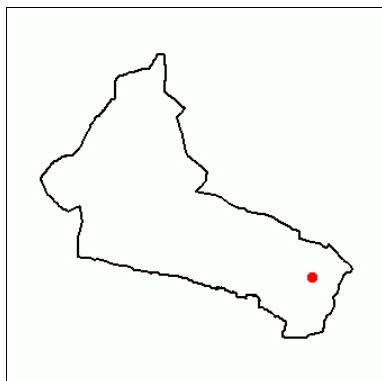
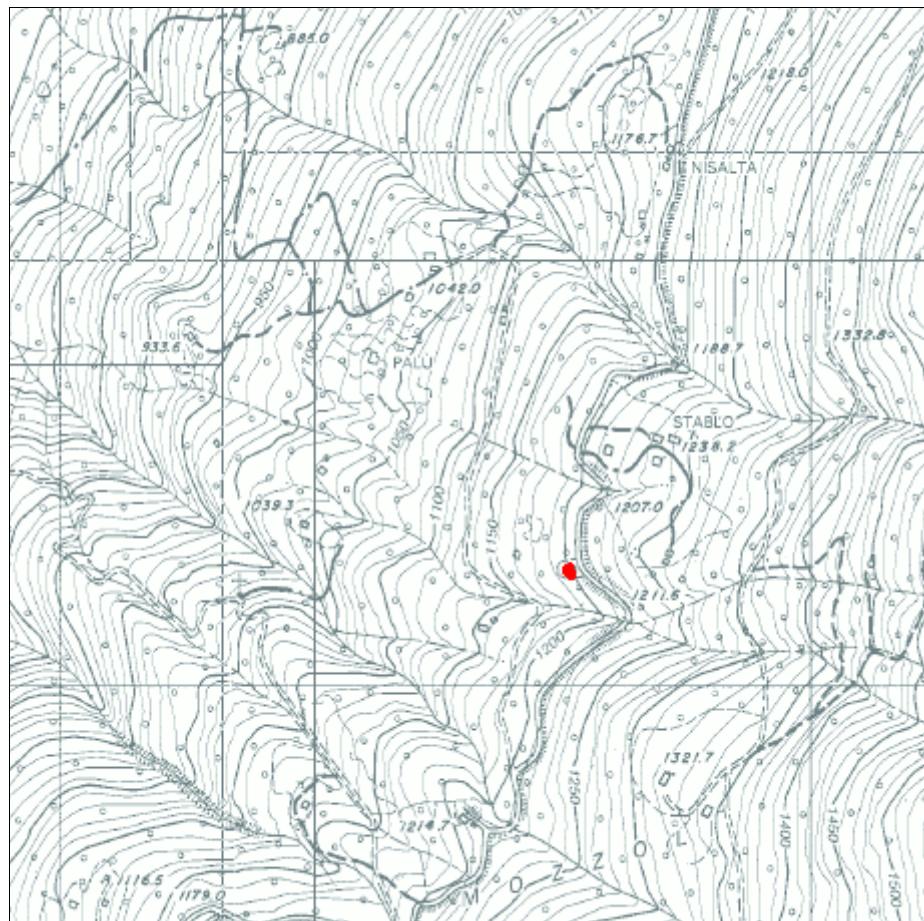
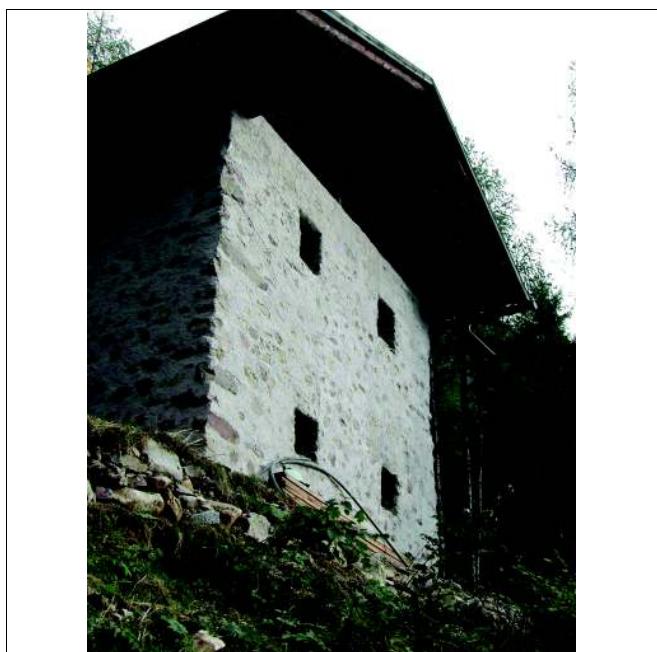
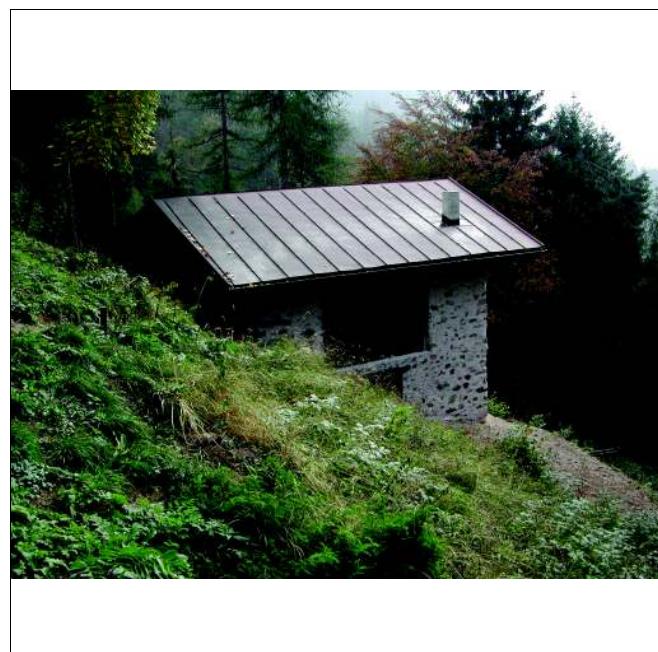
**Scheda n°****F45**

<b>Tipologia funzionale</b>	Casa da mont
<b>Destinazione d'uso attuale</b>	
<b>Epoca di costruzione</b>	Anteriore al 1860
<b>Tipologia architettonica</b>	Alterata
<b>Stato di conservazione</b>	Buono
<b>Grado di utilizzo</b>	
<b>Vincoli legislativi</b>

**Note:** Edificio dotato di valenza ambientale

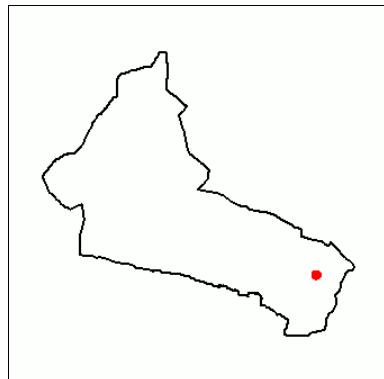
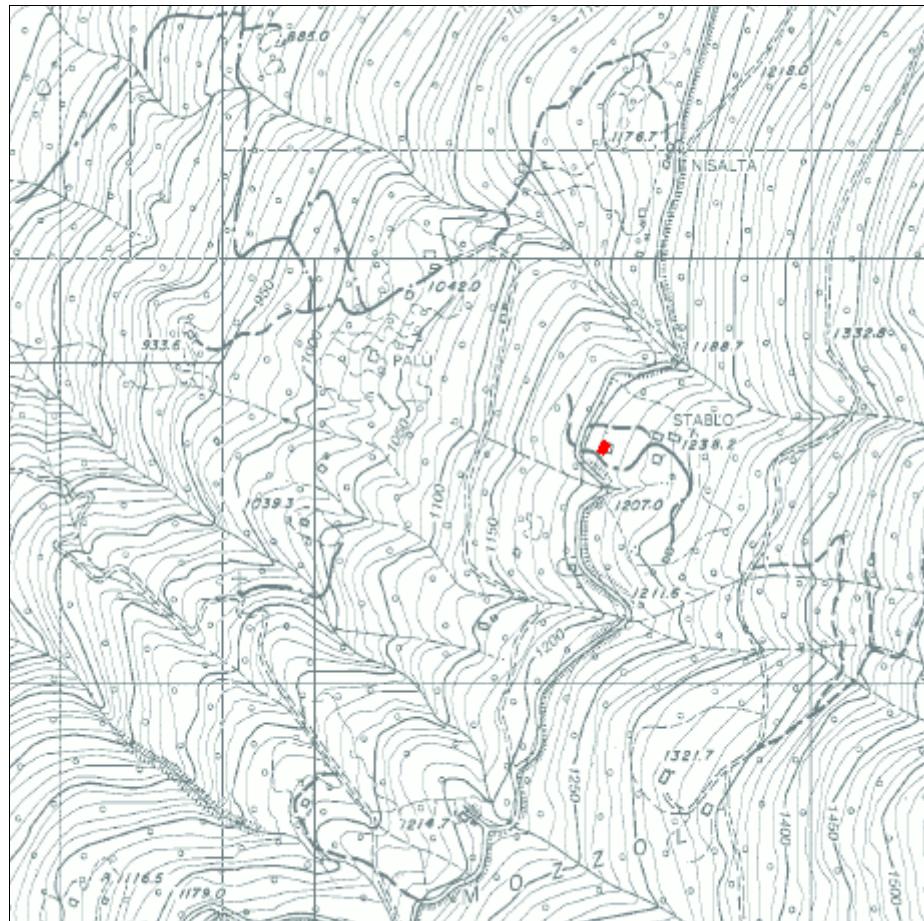
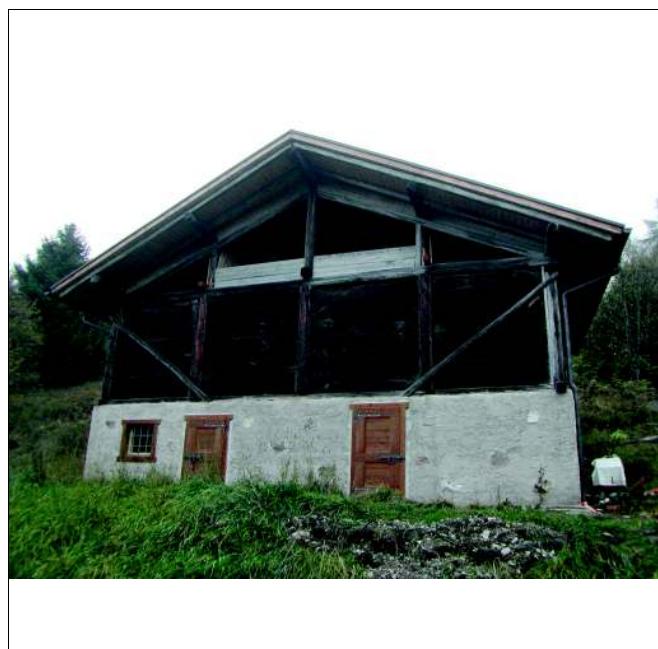
**Scheda n°****F46**

<b>Tipologia funzionale</b>	Casa da mont
<b>Destinazione d'uso attuale</b>	Residenziale saltuario
<b>Epoca di costruzione</b>	Anteriore al 1860
<b>Tipologia architettonica</b>	Modificata
<b>Stato di conservazione</b>	Buono
<b>Grado di utilizzo</b>	In uso temporaneo
<b>Vincoli legislativi</b>

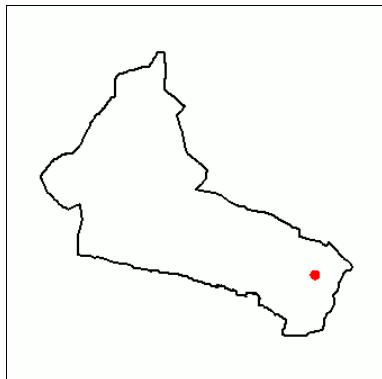
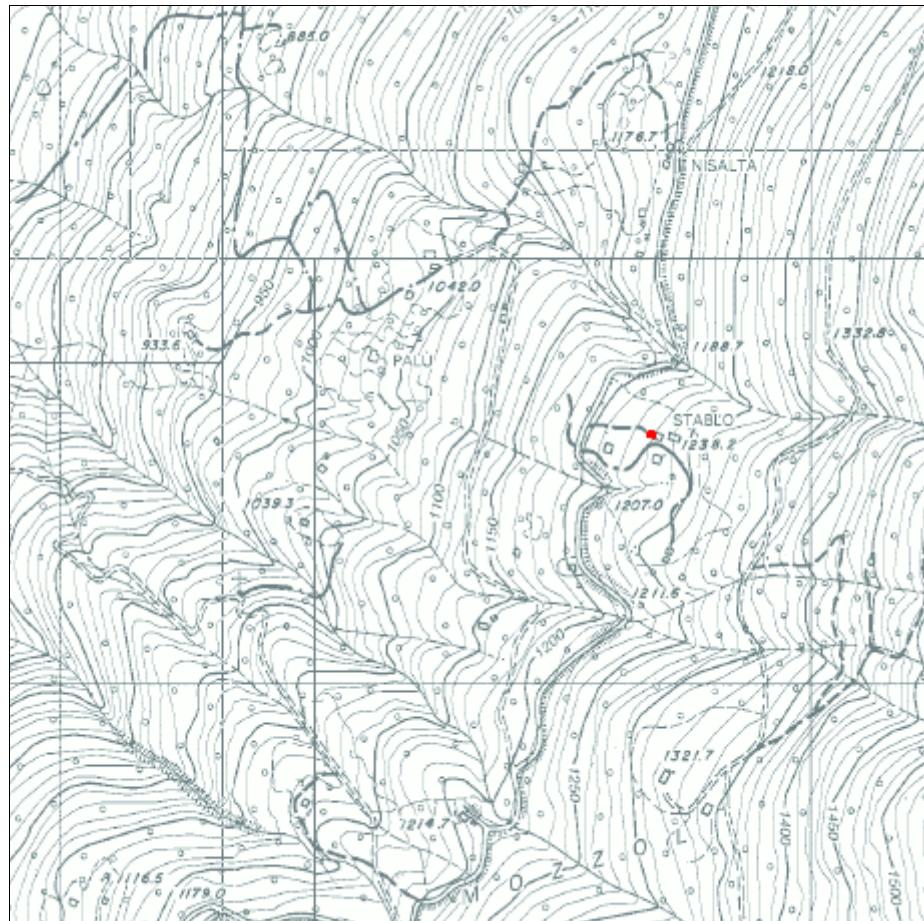
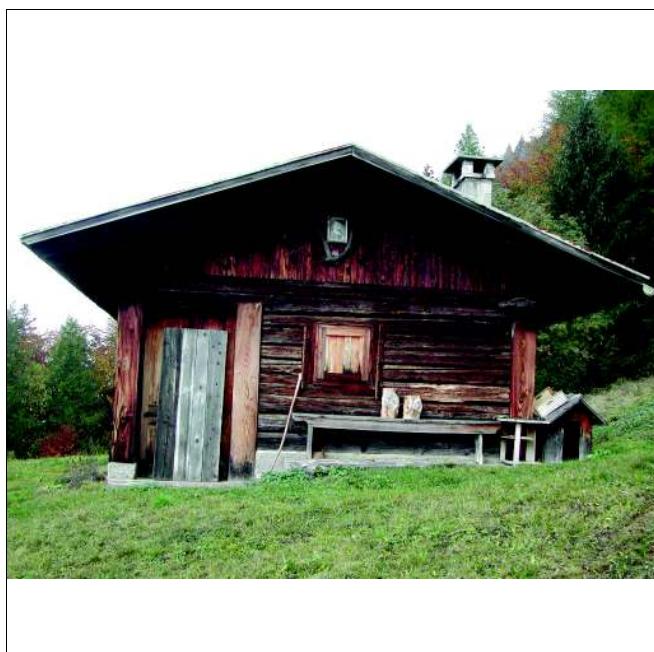
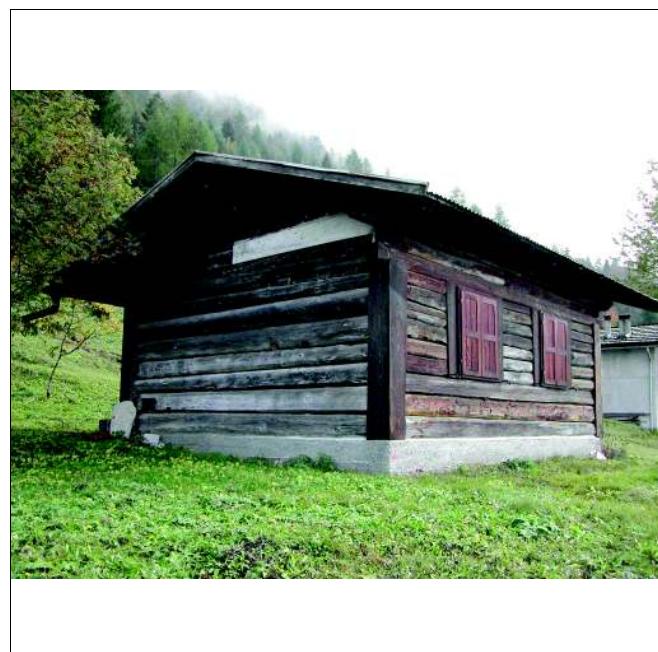
**Scheda n°****F47**

<b>Tipologia funzionale</b>	Caset
<b>Destinazione d'uso attuale</b>	Residenziale saltuario
<b>Epoca di costruzione</b>	Anteriore al 1860
<b>Tipologia architettonica</b>	Alterata
<b>Stato di conservazione</b>	Buono
<b>Grado di utilizzo</b>	In uso temporaneo
<b>Vincoli legislativi</b>

**Note:** Edificio dotato di valenza ambientale

<b>Caratteristiche edificio</b>	<b>Numero di piani</b>	Uno
	<b>Tipologia copertura</b>	A due falde
	<b>Orientam. pianta riferito all'asse ortogon. ai fronti</b>	Misto
	<b>Struttura del tetto</b>	Legno
	<b>Manto di copertura</b>	Altro
	<b>Tipo di portali</b>	Legno
	<b>Tipo di serramenti</b>	Legno
	<b>Ante d'oscurro</b>	Legno
	<b>Inferriate</b>	
	<b>Finitura esterna</b>	Legno
	<b>Interventi sulla volumetria</b>	
	<b>Accessi</b>	Piano terra
	<b>Altri elementi</b>

<b>Reti tecnologiche</b>	<b>Acqua</b>	Sorgente
	<b>Acque reflue</b>	Vasca Imhoff
<b>Pertinenze</b>		A verde
<b>Strade di accesso</b>		Strada privata
<b>Tipologia edilizia</b>	<b>Nucleo primitivo</b>	<b>Tipo 10</b>
	<b>Elementi aggiuntivi</b>

<b>Tipologia di intervento</b>	Ristrutturazione edilizia totale	<b>R3t</b>
<b>Destinazione d'uso</b>	Residenziale saltuario	
<b>Note e/o Prescrizioni</b>		
<b>Tipologia ampliamenti</b>		
<b>Vincoli legislativi</b>		
<b>Pertinenze</b>	A verde	
<b>Strade di accesso</b>	Strada privata

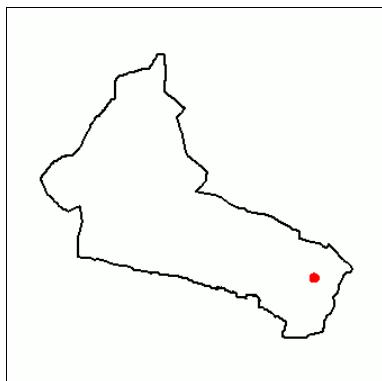
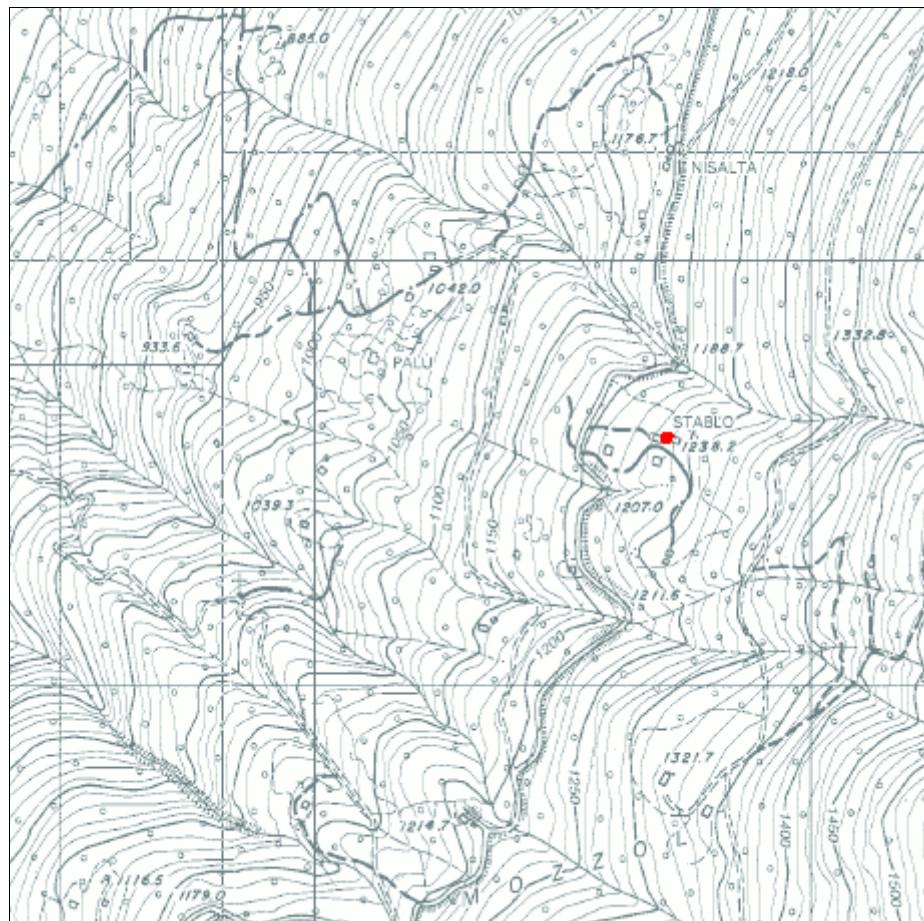
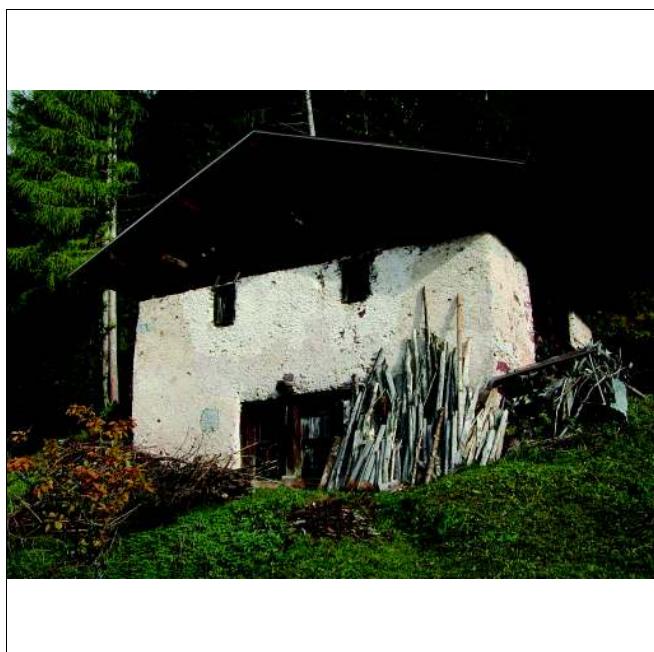
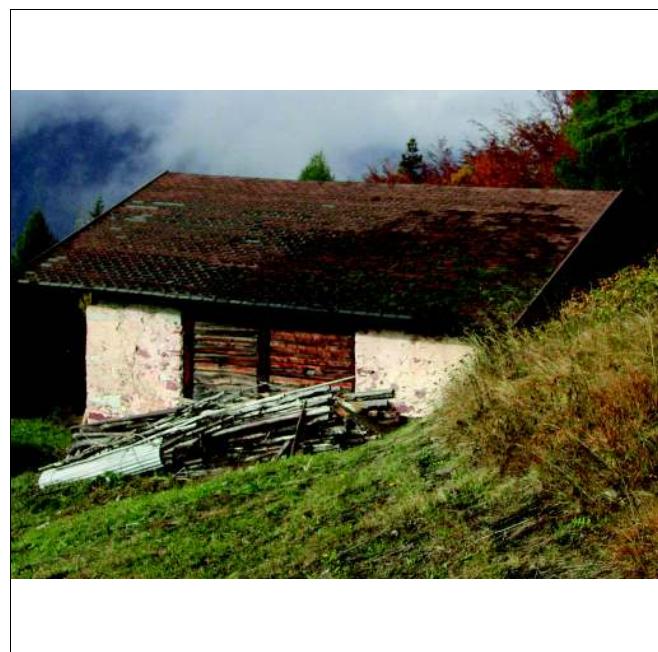
**Scheda n°****F48**

<b>Tipologia funzionale</b>	Casa da mont
<b>Destinazione d'uso attuale</b>	Produttivo primario (agricolo)
<b>Epoca di costruzione</b>	Anteriore al 1860
<b>Tipologia architettonica</b>	Modificata
<b>Stato di conservazione</b>	Discreto
<b>Grado di utilizzo</b>	In uso temporaneo
<b>Vincoli legislativi</b>

**Note:** Edificio dotato di valenza ambientale

<b>Caratteristiche edificio</b>	<b>Numero di piani</b>	Due
	<b>Tipologia copertura</b>	A due falde
	<b>Orientam. pianta riferito all'asse ortogon. ai fronti</b>	Ortogonale alle isoipse
	<b>Struttura del tetto</b>	Legno
	<b>Manto di copertura</b>	Altro
	<b>Tipo di portali</b>	Legno
	<b>Tipo di serramenti</b>	Nessuno
	<b>Ante d'oscurro</b>	Legno
	<b>Inferriate</b>	Nessuna
	<b>Finitura esterna</b>	Malta calce spenta
	<b>Interventi sulla volumetria</b>	
	<b>Accessi</b>	Piano terra - primo piano
	<b>Altri elementi</b>	Tamponamenti in legno

<b>Reti tecnologiche</b>	<b>Acqua</b>	Sorgente
	<b>Acque reflue</b>	Assente
<b>Pertinenze</b>		A verde
<b>Strade di accesso</b>		Strada privata
<b>Tipologia edilizia</b>	<b>Nucleo primitivo</b>	<b>Tipo 2</b>
	<b>Elementi aggiuntivi</b>

<b>Tipologia di intervento</b>	Risanamento conservativo	<b>R2</b>
<b>Destinazione d'uso</b>	Residenziale saltuario	
<b>Note e/o Prescrizioni</b>		
<b>Tipologia ampliamenti</b>		
<b>Vincoli legislativi</b>		
<b>Pertinenze</b>	A verde	
<b>Strade di accesso</b>	Strada privata

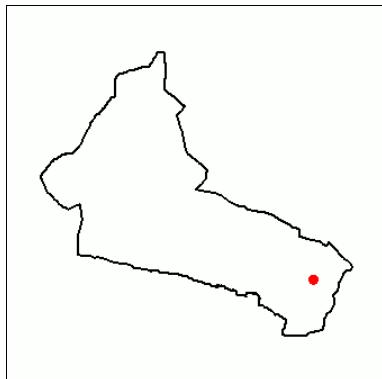
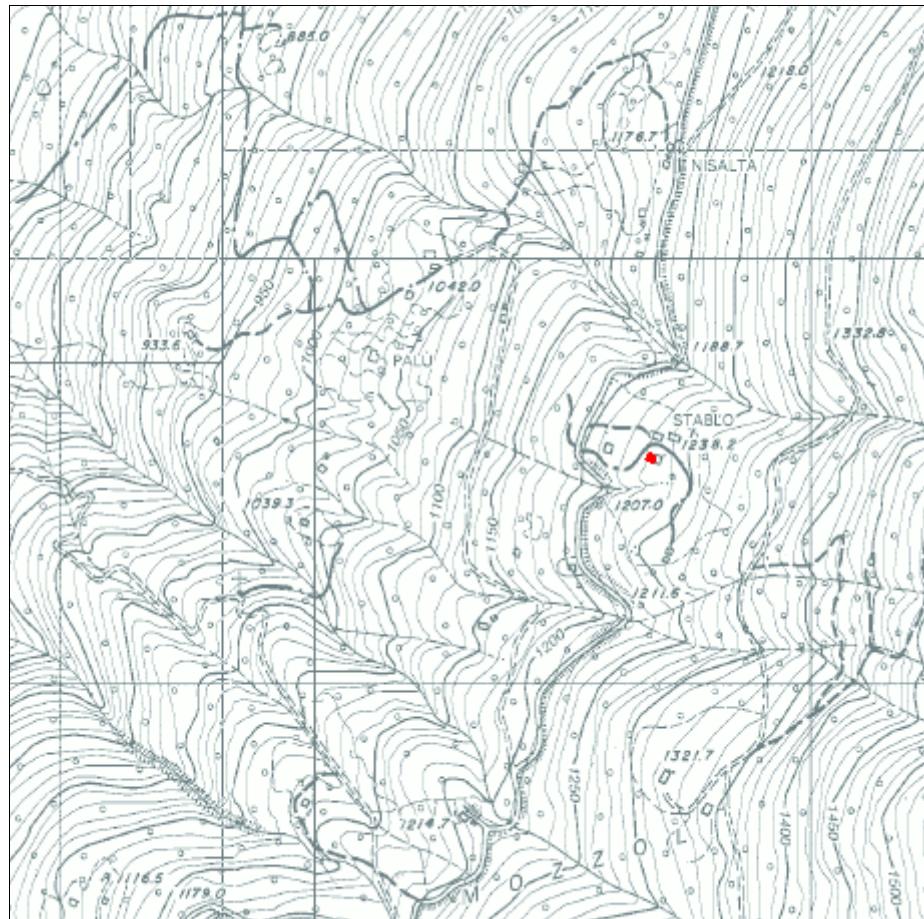
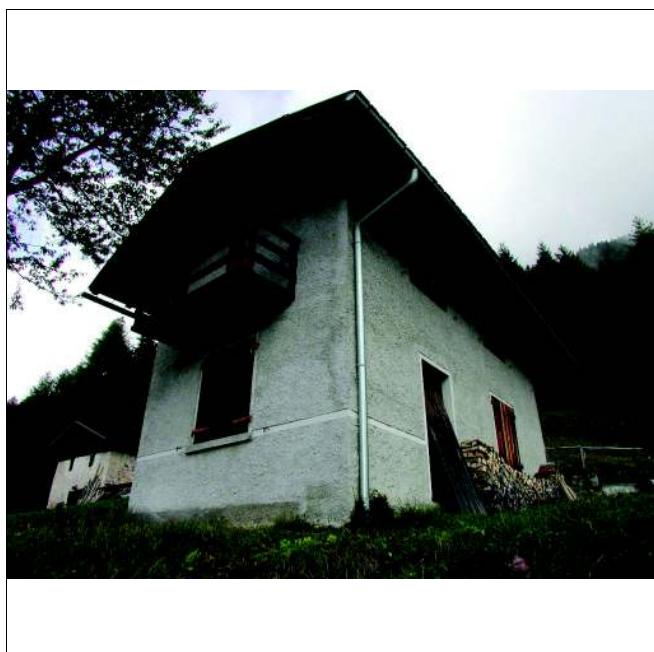
**Scheda n°****F49**

<b>Tipologia funzionale</b>	Casa da mont
<b>Destinazione d'uso attuale</b>	Residenziale saltuario
<b>Epoca di costruzione</b>	Fra il 1860 e il 1939
<b>Tipologia architettonica</b>	Alterata
<b>Stato di conservazione</b>	Buono
<b>Grado di utilizzo</b>	In uso temporaneo
<b>Vincoli legislativi</b>

**Note:** Edificio dotato di valenza ambientale

<b>Caratteristiche edificio</b>	<b>Numero di piani</b>	Due
	<b>Tipologia copertura</b>	A due falde
	<b>Orientam. pianta riferito all'asse ortogon. ai fronti</b>	Ortogonale alle isoipse
	<b>Struttura del tetto</b>	Legno
	<b>Manto di copertura</b>	Lamiera zincata o preverniciata
	<b>Tipo di portali</b>	Cemento
	<b>Tipo di serramenti</b>	Legno
	<b>Ante d'oscurro</b>	Legno
	<b>Inferriate</b>	
	<b>Finitura esterna</b>	Malta cementizia
	<b>Interventi sulla volumetria</b>	
	<b>Accessi</b>	Piano terra
	<b>Altri elementi</b>	Balconi - Volumi aggiuntivi

<b>Reti tecnologiche</b>	<b>Acqua</b>	Sorgente
	<b>Acque reflue</b>	Vasca Imhoff
<b>Pertinenze</b>		A verde
<b>Strade di accesso</b>		Strada privata
<b>Tipologia edilizia</b>	<b>Nucleo primitivo</b>	<b>Tipo 12</b>
	<b>Elementi aggiuntivi</b>

<b>Tipologia di intervento</b>	Ristrutturazione edilizia totale	<b>R3t</b>
<b>Destinazione d'uso</b>	Residenziale saltuario	
<b>Note e/o Prescrizioni</b>		
<b>Tipologia ampliamenti</b>		
<b>Vincoli legislativi</b>		
<b>Pertinenze</b>	A verde	
<b>Strade di accesso</b>	Strada privata

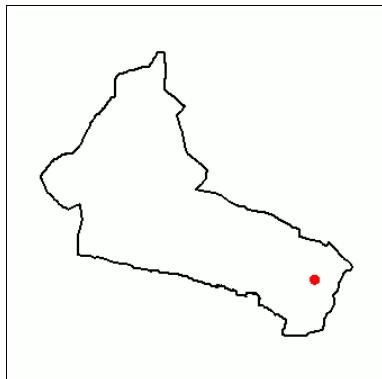
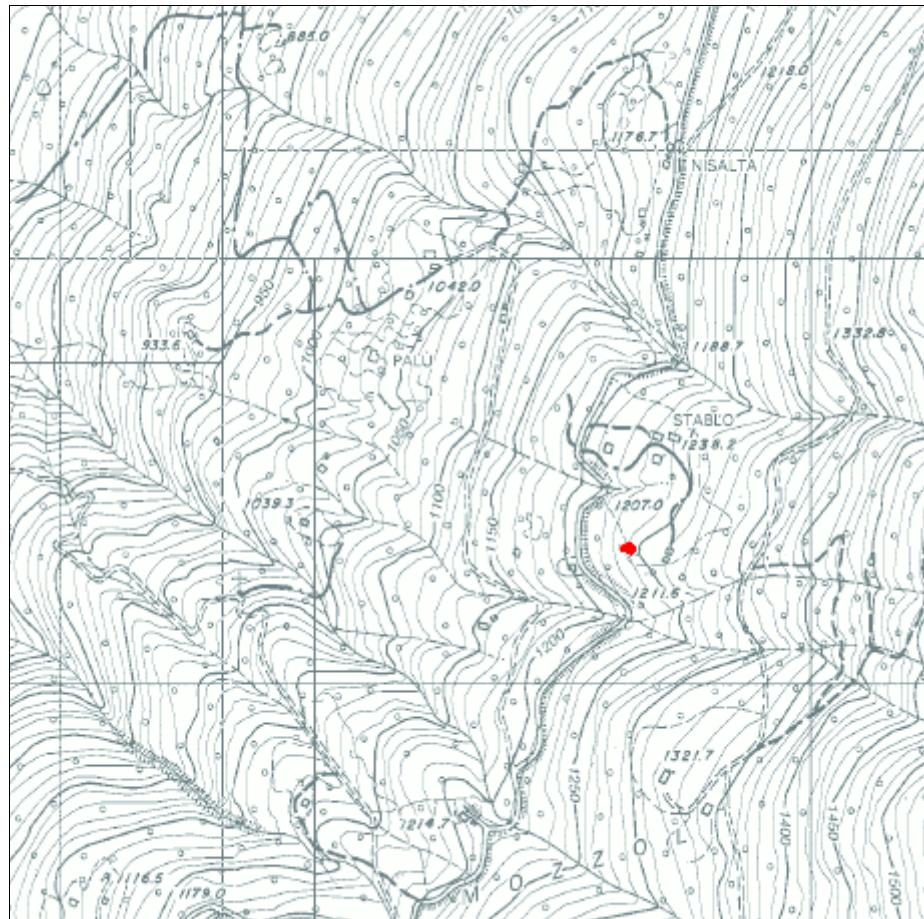
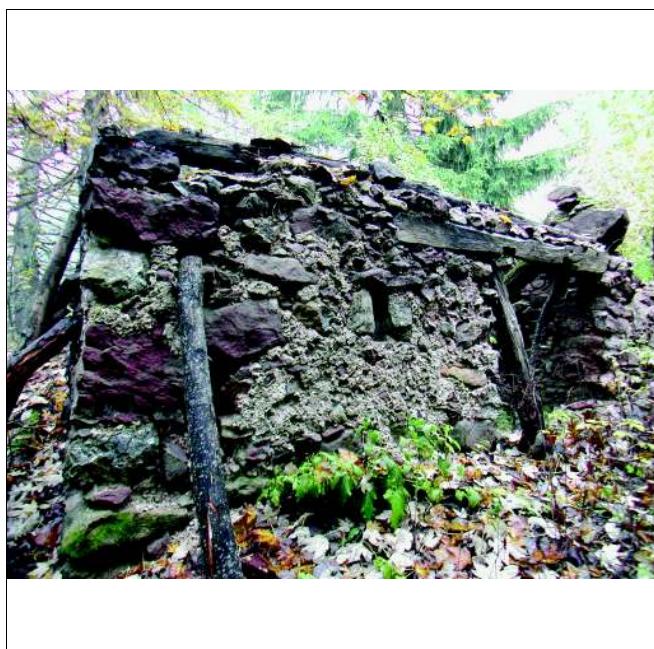
**Scheda n°****F50**

<b>Tipologia funzionale</b>	Edificio da recuperare
<b>Destinazione d'uso attuale</b>	
<b>Epoca di costruzione</b>	Anteriore al 1860
<b>Tipologia architettonica</b>	
<b>Stato di conservazione</b>	Cattivo
<b>Grado di utilizzo</b>	In abbandono
<b>Vincoli legislativi</b>
