Scheda n°**M1**

Comunità	Comunità delle Giudicarie	Rilevatore	Ing. Luca Poli
Comune	Spiazzo	Comune Catast.	Mortaso 1^
Indirizzo/Località	Stabio	Quadro di mappa	
Data rilievo	31/05/2004	Particella	1855 (ex .291 e .292)

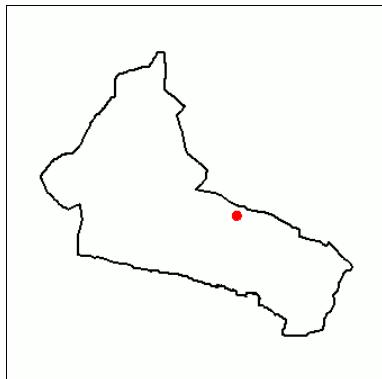
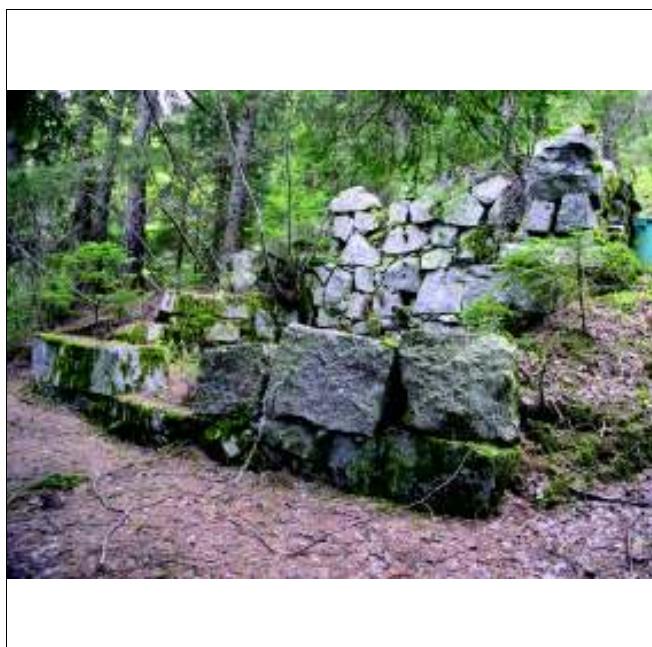
Tipologia funzionale	Rudere
Destinazione d'uso attuale	
Epoca di costruzione	Anteriore al 1860
Tipologia architettonica	
Stato di conservazione	Cattivo
Grado di utilizzo	In abbandono
Vincoli legislativi

Caratteristiche edificio	Numero di piani	
	Tipologia copertura	
	Orientam. pianta riferito all'asse ortogon. ai fronti	
	Struttura del tetto	
	Manto di copertura	
	Tipo di portali	
	Tipo di serramenti	
	Ante d'oscurro	
	Inferriate	
	Finitura esterna	Sasso a vista
	Interventi sulla volumetria	
	Accessi	Piano terra
	Altri elementi	
Reti tecnologiche	Acqua	Assente
	Acque reflue	Assente
Pertinenze		A verde
Strade di accesso		Mulattiera
Tipologia edilizia	Nucleo primitivo	Tipo 10
	Elementi aggiuntivi

Tipologia di intervento	Demolizione senza ricostruzione	R6
Destinazione d'uso		
Note e/o Prescrizioni	ASUC	
Modalità ampliamenti		
Vincoli legislativi e/o normativi		
Pertinenze		
Strade di accesso

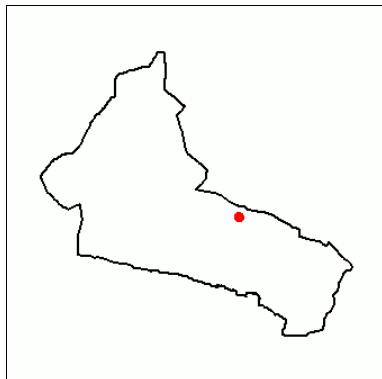
Scheda n°**M2**

Tipologia funzionale	Edificio da recuperare
Destinazione d'uso attuale	
Epoca di costruzione	Anteriore al 1860
Tipologia architettonica	
Stato di conservazione	Cattivo
Grado di utilizzo	In abbandono
Vincoli legislativi

Caratteristiche edificio	Numero di piani	
	Tipologia copertura	
	Orientam. pianta riferito all'asse ortogon. ai fronti	Ortogonal alle isoipse
	Struttura del tetto	
	Manto di copertura	
	Tipo di portali	
	Tipo di serramenti	
	Ante d'oscurro	
	Inferriate	
	Finitura esterna	Sasso a vista
	Interventi sulla volumetria	
	Accessi	Piano terra
	Altri elementi	
Reti tecnologiche	Acqua	Assente
	Acque reflue	Assente
Pertinenze		A verde
Strade di accesso		Mulattiera
Tipologia edilizia	Nucleo primitivo	Tipo 3
	Elementi aggiuntivi

Tipologia di intervento	Ricostruzione	R5
Destinazione d'uso	Residenziale saltuario	
Note e/o Prescrizioni	Piano Attuativo	
Modalità ampliamenti		
Vincoli legislativi e/o normativi		
Pertinenze	A verde	
Strade di accesso	Strada forestale

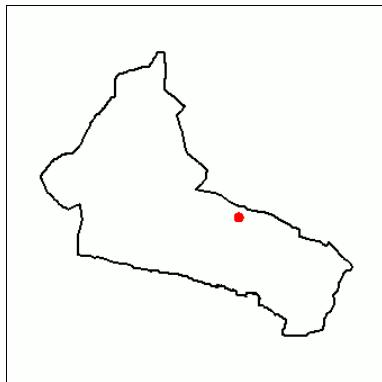
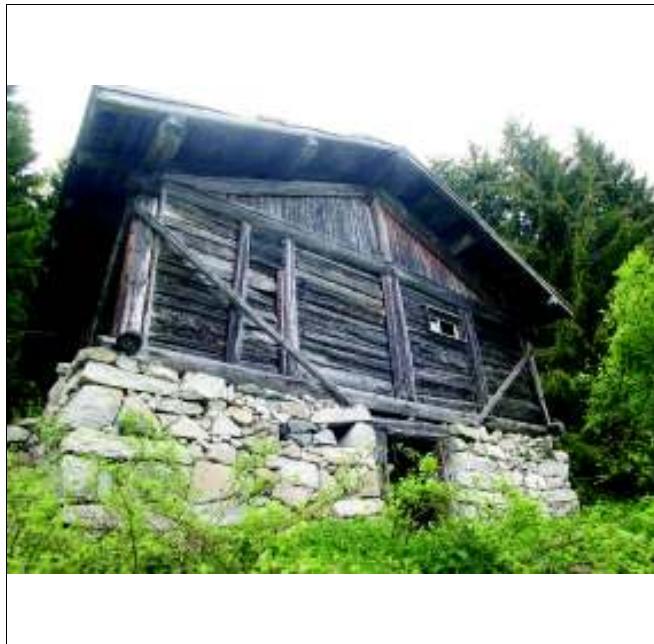
Scheda n°**M3**

Tipologia funzionale	Casa da mont
Destinazione d'uso attuale	Produttivo primario (agricolo)
Epoca di costruzione	Anteriore al 1860
Tipologia architettonica	Originale
Stato di conservazione	Cattivo
Grado di utilizzo	In abbandono
Vincoli legislativi

Note: Edificio dotato di valenza ambientale

Caratteristiche edificio	Numero di piani	Due
	Tipologia copertura	A due falde
	Orientam. pianta riferito all'asse ortogon. ai fronti	Ortogonal alle isoipse
	Struttura del tetto	Legno
	Manto di copertura	Lamiera zincata o preverniciata
	Tipo di portali	Legno
	Tipo di serramenti	Legno
	Ante d'oscurro	Legno
	Inferriate	Nessuna
	Finitura esterna	Legno
	Interventi sulla volumetria	
	Accessi	Piano terra - primo piano
	Altri elementi

Reti tecnologiche	Acqua	Assente
	Acque reflue	Assente
Pertinenze		A verde
Strade di accesso		Mulattiera
Tipologia edilizia	Nucleo primitivo	Tipo 4
	Elementi aggiuntivi

Tipologia di intervento	Risanamento conservativo	R2
Destinazione d'uso	Residenziale saltuario	
Note e/o Prescrizioni	ASUC - Piano Attuativo	
Modalità ampliamenti		
Vincoli legislativi e/o normativi		
Pertinenze	A verde	
Strade di accesso	Strada forestale

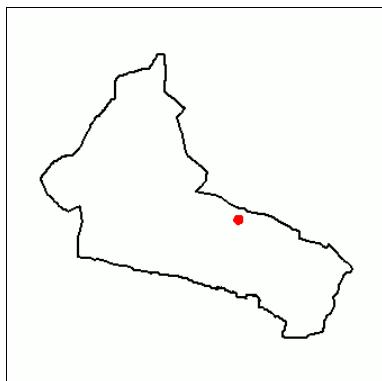
Scheda n°**M4**

Tipologia funzionale	Caset
Destinazione d'uso attuale	Produttivo primario (agricolo)
Epoca di costruzione	Anteriore al 1860
Tipologia architettonica	Originale
Stato di conservazione	Cattivo
Grado di utilizzo	In abbandono
Vincoli legislativi

Caratteristiche edificio	Numero di piani	Uno
	Tipologia copertura	A due falde
	Orientam. pianta riferito all'asse ortogon. ai fronti	Parallela alle isoipse
	Struttura del tetto	Legno
	Manto di copertura	Lamiera zincata o preverniciata
	Tipo di portali	Legno
	Tipo di serramenti	Nessuno
	Ante d'oscurro	Legno
	Inferriate	Nessuna
	Finitura esterna	Legno
	Interventi sulla volumetria	
	Accessi	Piano terra
	Altri elementi	Tamponamenti in legno

Tipologia di intervento	Ristrutturazione edilizia totale	R3t
Destinazione d'uso	Residenziale saltuario	
Note e/o Prescrizioni	ASUC - Piano Attuativo	
Modalità ampliamenti		
Vincoli legislativi e/o normativi		
Pertinenze	A verde	
Strade di accesso	Strada forestale

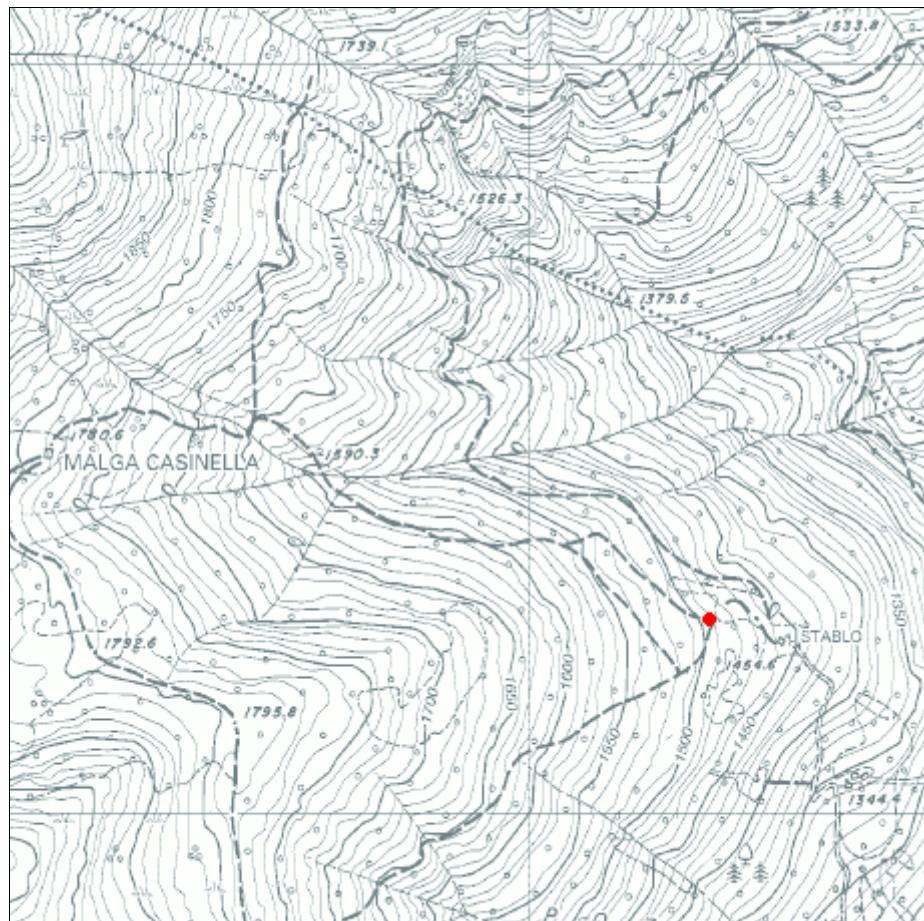
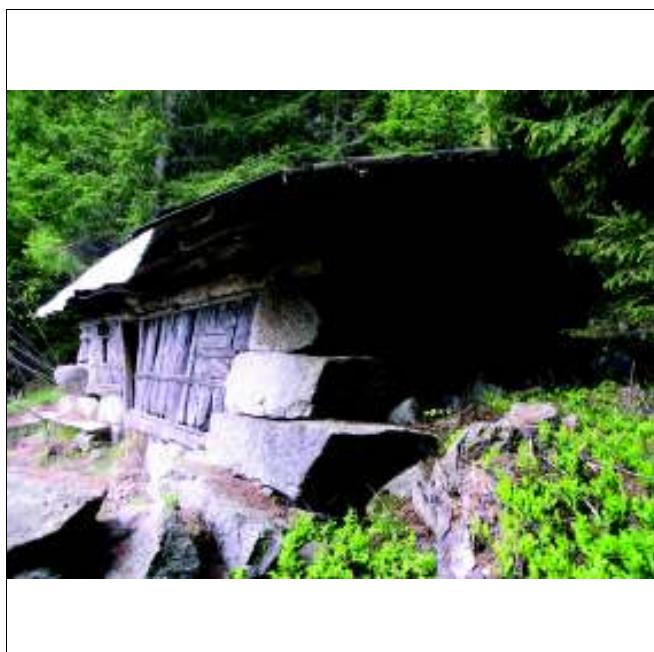
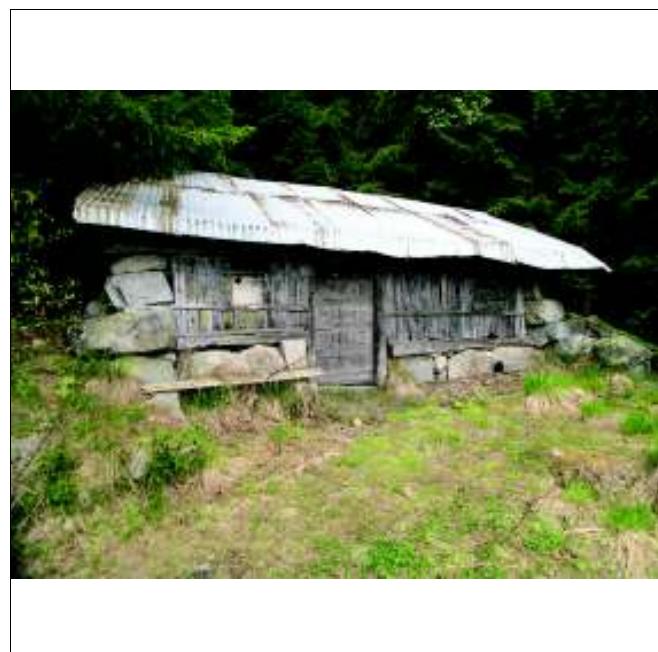
Reti tecnologiche	Acqua	Assente
	Acque reflue	Assente
Pertinenze		A verde
Strade di accesso		Mulattiera
Tipologia edilizia	Nucleo primitivo	Tipo 10
	Elementi aggiuntivi

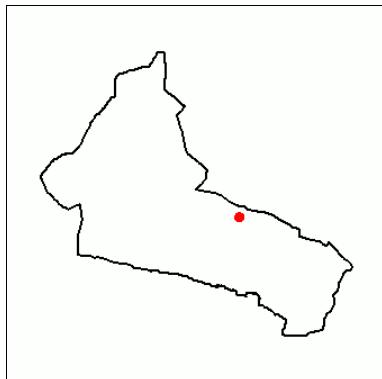
Scheda n°**M5**

Tipologia funzionale	Casa da mont
Destinazione d'uso attuale	Produttivo primario (agricolo)
Epoca di costruzione	Anteriore al 1860
Tipologia architettonica	Modificata
Stato di conservazione	Cattivo
Grado di utilizzo	In abbandono
Vincoli legislativi

Note: Edificio dotato di valenza ambientale

Caratteristiche edificio	Numero di piani	Uno
	Tipologia copertura	A due falde
	Orientam. pianta riferito all'asse ortogon. ai fronti	Ortogonale alle isoipse
	Struttura del tetto	Legno
	Manto di copertura	Lamiera zincata o preverniciata
	Tipo di portali	Legno
	Tipo di serramenti	Nessuno
	Ante d'oscurro	Legno
	Inferriate	Nessuna
	Finitura esterna	Sasso a vista
	Interventi sulla volumetria	
	Accessi	Piano terra
	Altri elementi	Volumi aggiunti

Tipologia di intervento	Ristrutturazione edilizia totale	R3t
Destinazione d'uso	Residenziale saltuario	
Note e/o Prescrizioni	ASUC - Piano Attuativo	
Modalità ampliamenti		
Vincoli legislativi e/o normativi		
Pertinenze	A verde	
Strade di accesso	Strada forestale

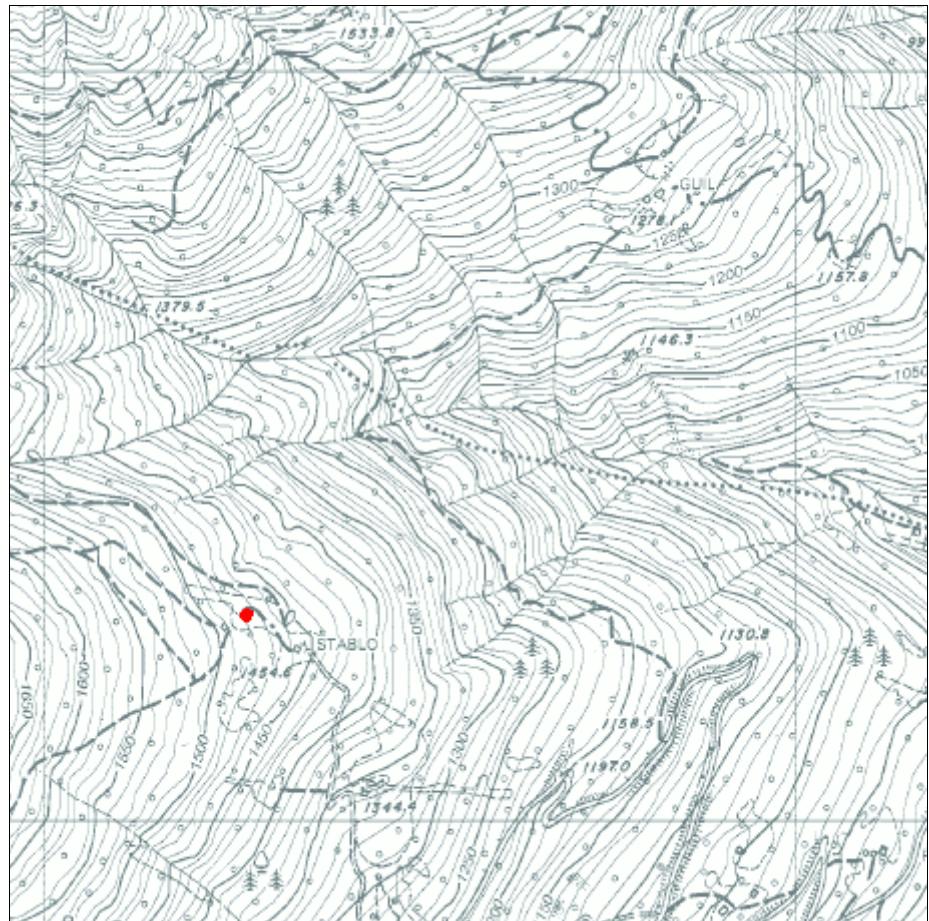
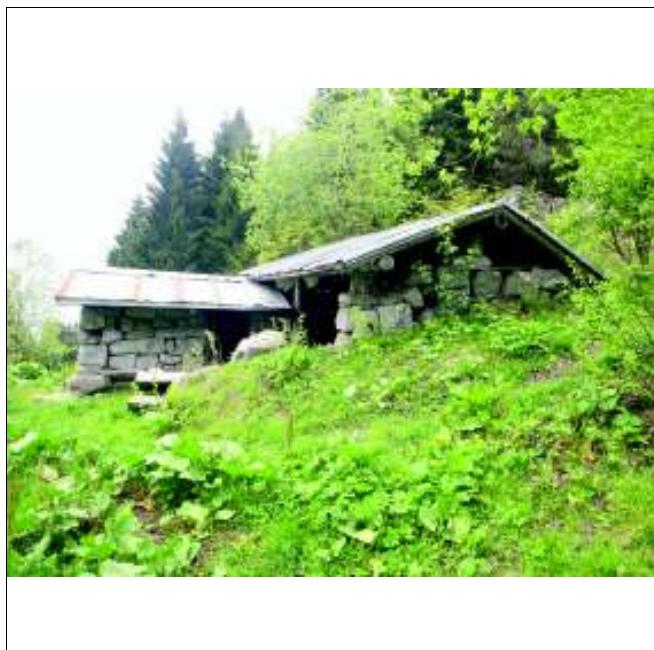
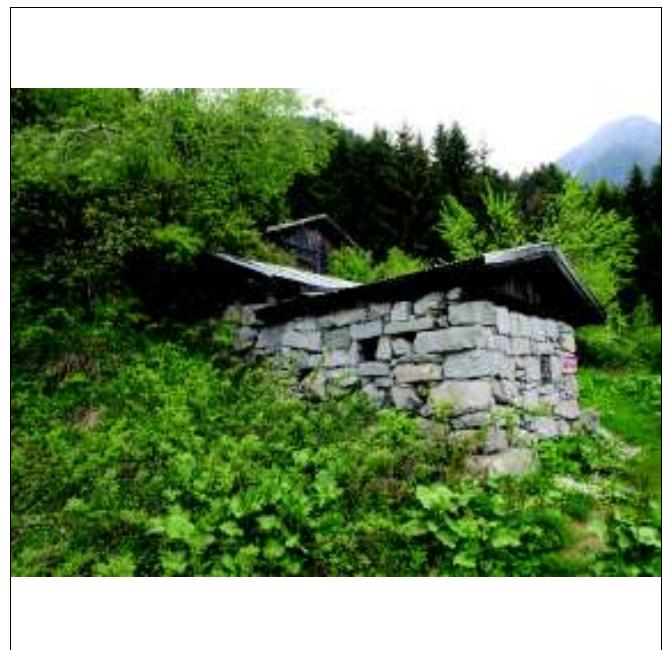
Reti tecnologiche	Acqua	Assente
	Acque reflue	Assente
Pertinenze		A verde
Strade di accesso		Mulattiera
Tipologia edilizia	Nucleo primitivo	Tipo 12
	Elementi aggiuntivi

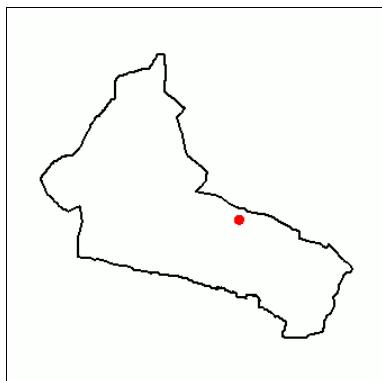
Scheda n°**M6**

Tipologia funzionale	Edificio da recuperare
Destinazione d'uso attuale	
Epoca di costruzione	Anteriore al 1860
Tipologia architettonica	
Stato di conservazione	Cattivo
Grado di utilizzo	In abbandono
Vincoli legislativi

Caratteristiche edificio	Numero di piani	
	Tipologia copertura	
	Orientam. pianta riferito all'asse ortogon. ai fronti	
	Struttura del tetto	
	Manto di copertura	
	Tipo di portali	Pietra
	Tipo di serramenti	
	Ante d'oscurro	
	Inferriate	
	Finitura esterna	Sasso a vista
	Interventi sulla volumetria	
	Accessi	
	Altri elementi

Tipologia di intervento	Ricostruzione	R5
Destinazione d'uso	Residenziale saltuario	
Note e/o Prescrizioni	ASUC - Piano Attuativo	
Modalità ampliamenti		
Vincoli legislativi e/o normativi		
Pertinenze	A verde	
Strade di accesso	Strada forestale

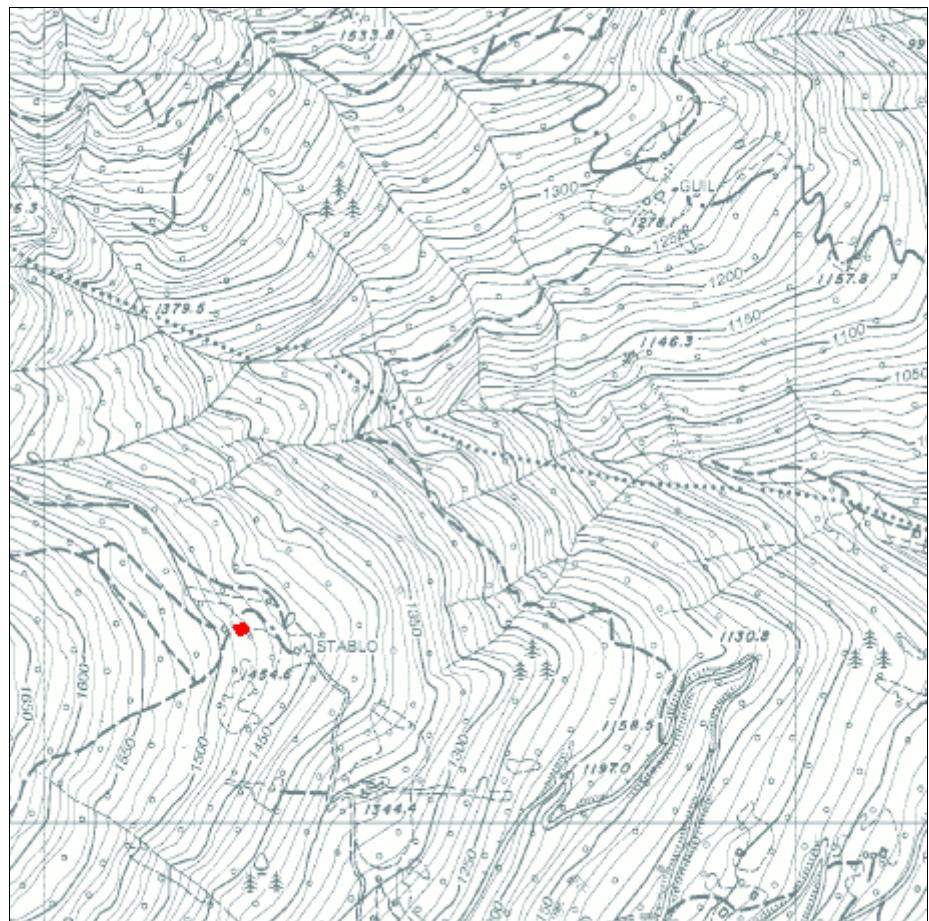
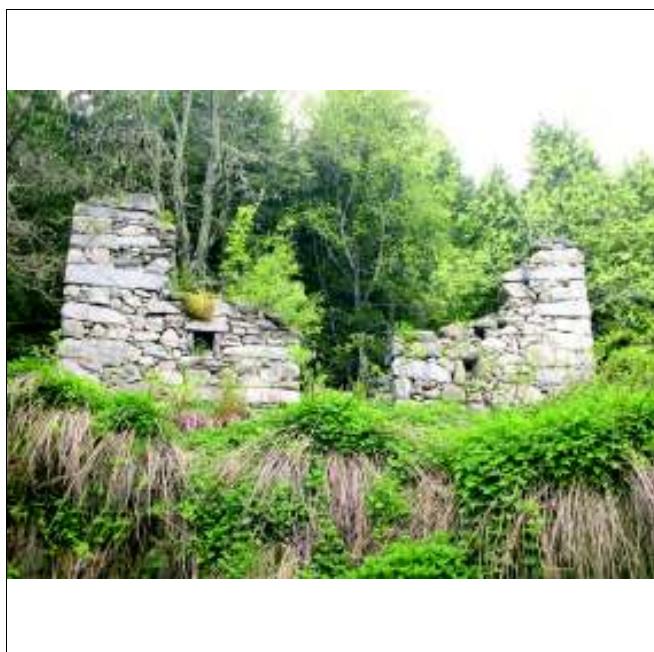
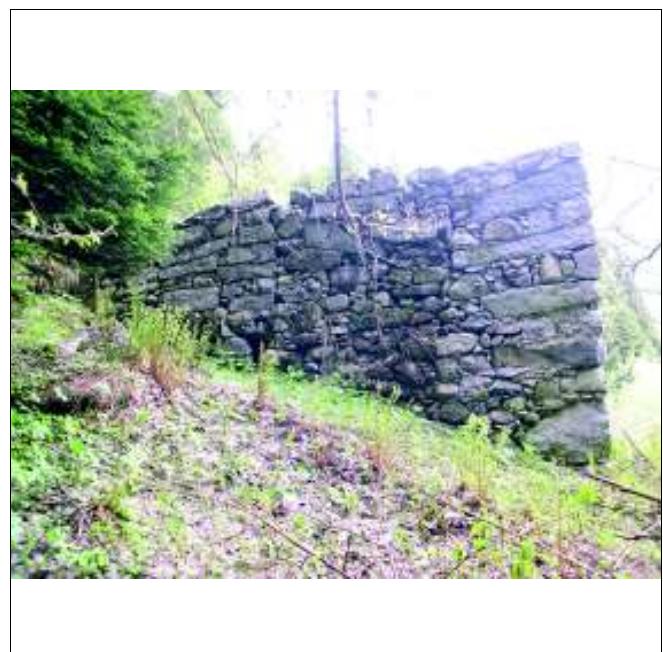
Reti tecnologiche	Acqua	Assente
	Acque reflue	Assente
Pertinenze		A verde
Strade di accesso		Mulattiera
Tipologia edilizia	Nucleo primitivo	
	Elementi aggiuntivi

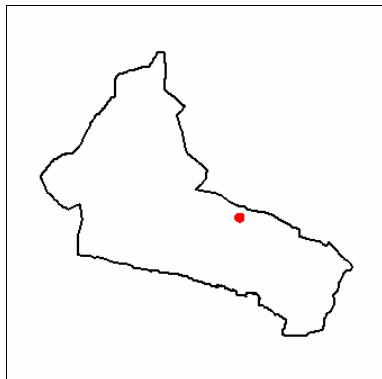
Scheda n°**M7**

Tipologia funzionale	Rudere
Destinazione d'uso attuale	
Epoca di costruzione	
Tipologia architettonica	
Stato di conservazione	
Grado di utilizzo	
Vincoli legislativi

Tipologia di intervento	Demolizione senza ricostruzione	R6
Destinazione d'uso		
Note e/o Prescrizioni	ASUC - Piano Attuativo	
Modalità ampliamenti		
Vincoli legislativi e/o normativi		
Pertinenze		
Strade di accesso

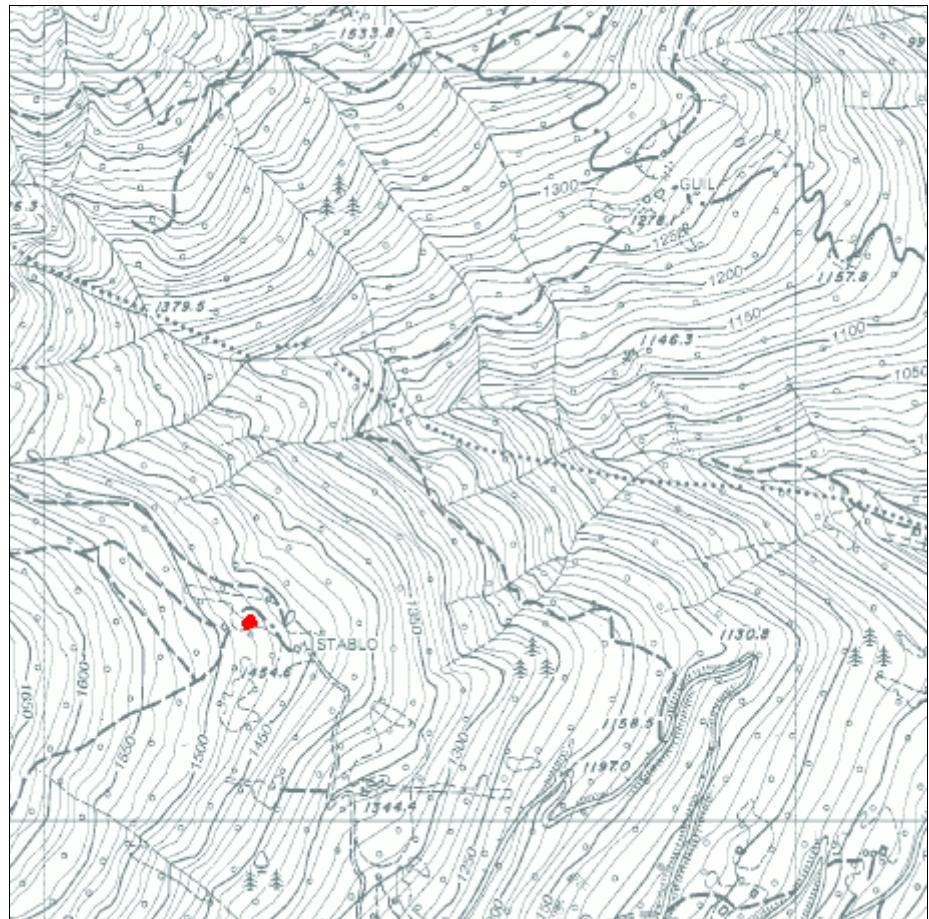
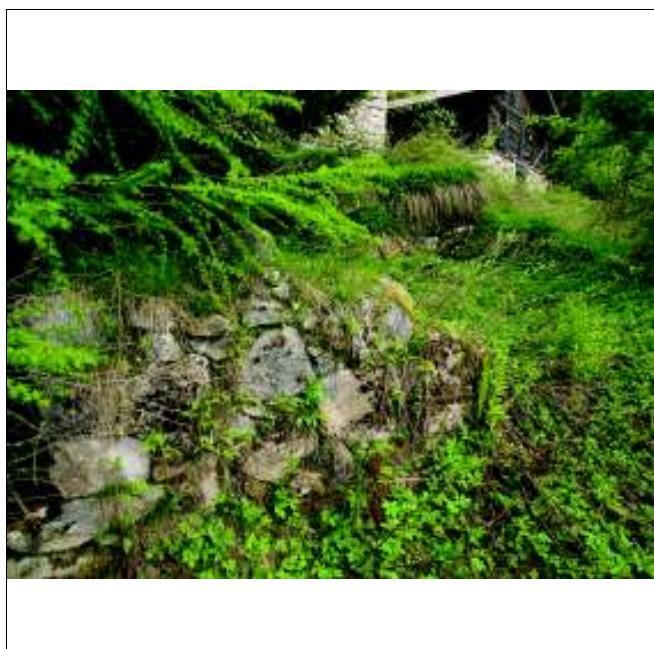
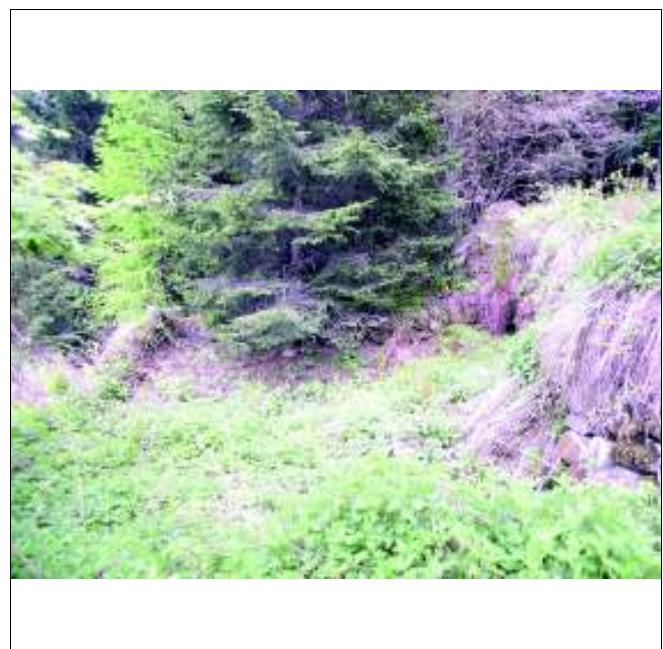
Caratteristiche edificio	Numero di piani	
	Tipologia copertura	
	Orientam. pianta riferito all'asse ortogon. ai fronti	
	Struttura del tetto	
	Manto di copertura	
	Tipo di portali	
	Tipo di serramenti	
	Ante d'oscurro	
	Inferriate	
	Finitura esterna	
	Interventi sulla volumetria	
	Accessi	
	Altri elementi

Reti tecnologiche	Acqua	Assente
	Acque reflue	Assente
Pertinenze		
Strade di accesso		Mulattiera
Tipologia edilizia	Nucleo primitivo	
	Elementi aggiuntivi

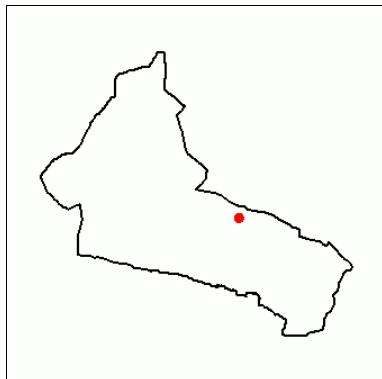
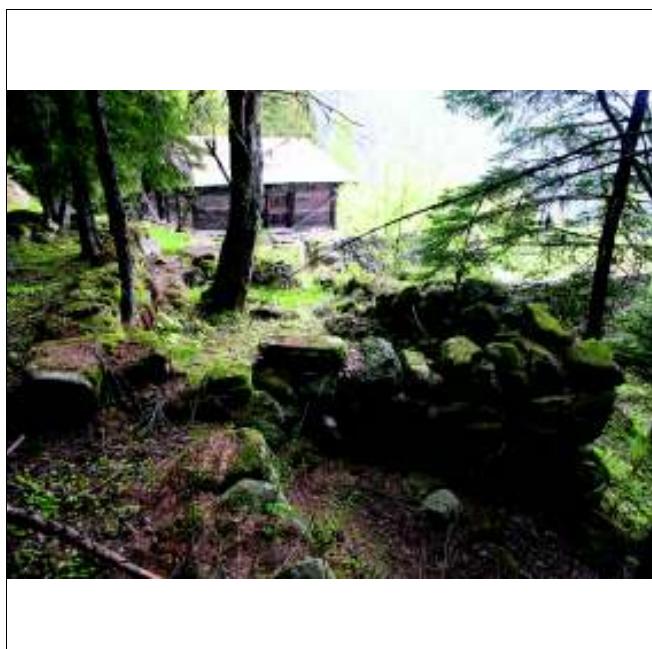
Scheda n°**M8**

Tipologia funzionale	Edificio da recuperare
Destinazione d'uso attuale	
Epoca di costruzione	Anteriore al 1860
Tipologia architettonica	
Stato di conservazione	Cattivo
Grado di utilizzo	In abbandono
Vincoli legislativi

Caratteristiche edificio	Numero di piani	
	Tipologia copertura	
	Orientam. pianta riferito all'asse ortogon. ai fronti	Ortogonal alle isoipse
	Struttura del tetto	
	Manto di copertura	
	Tipo di portali	
	Tipo di serramenti	
	Ante d'oscurro	
	Inferriate	
	Finitura esterna	Sasso a vista
	Interventi sulla volumetria	
	Accessi	Piano terra
	Altri elementi	
Reti tecnologiche	Acqua	Assente
	Acque reflue	Assente
Pertinenze		A verde
Strade di accesso		Mulattiera
Tipologia edilizia	Nucleo primitivo	Tipo 3
	Elementi aggiuntivi

Tipologia di intervento	Ricostruzione	R5
Destinazione d'uso	Residenziale saltuario	
Note e/o Prescrizioni	ASUC - Piano Attuativo	
Modalità ampliamenti		
Vincoli legislativi e/o normativi		
Pertinenze	A verde	
Strade di accesso	Strada forestale

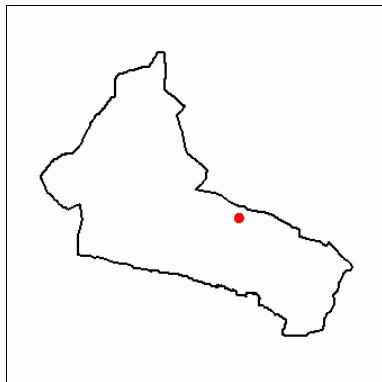
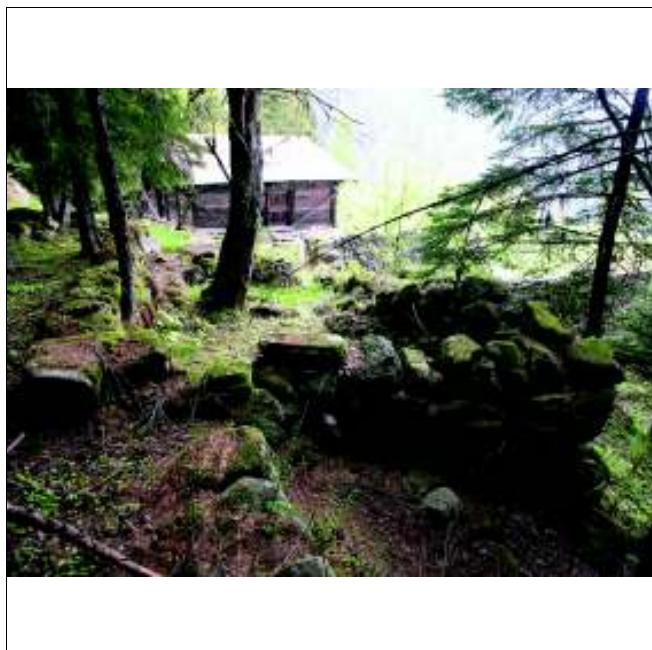
Scheda n°**M9**

Tipologia funzionale	Edificio da recuperare
Destinazione d'uso attuale	
Epoca di costruzione	
Tipologia architettonica	
Stato di conservazione	Cattivo
Grado di utilizzo	In abbandono
Vincoli legislativi

Caratteristiche edificio	Numero di piani	
	Tipologia copertura	
	Orientam. pianta riferito all'asse ortogon. ai fronti	Ortogonal alle isoipse
	Struttura del tetto	
	Manto di copertura	
	Tipo di portali	
	Tipo di serramenti	
	Ante d'oscurro	
	Inferriate	
	Finitura esterna	Sasso a vista
	Interventi sulla volumetria	
	Accessi	Piano terra
	Altri elementi	
Reti tecnologiche	Acqua	Assente
	Acque reflue	Assente
Pertinenze		A verde
Strade di accesso		Mulattiera
Tipologia edilizia	Nucleo primitivo	
	Elementi aggiuntivi

Tipologia di intervento	Ricostruzione	R5
Destinazione d'uso	Residenziale saltuario	
Note e/o Prescrizioni	Piano Attuativo	
Modalità ampliamenti		
Vincoli legislativi e/o normativi		
Pertinenze	A verde	
Strade di accesso	Strada forestale

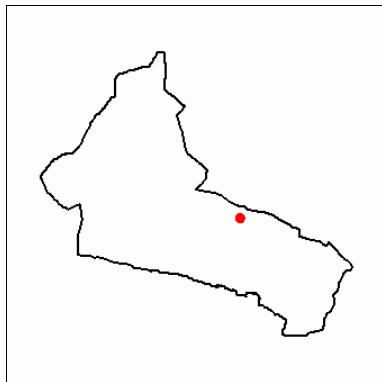
Scheda n°**M10**

Tipologia funzionale	Rudere
Destinazione d'uso attuale	
Epoca di costruzione	
Tipologia architettonica	
Stato di conservazione	Cattivo
Grado di utilizzo	In abbandono
Vincoli legislativi

Tipologia di intervento	Demolizione senza ricostruzione	R6
Destinazione d'uso		
Note e/o Prescrizioni	ASUC	
Modalità ampliamenti		
Vincoli legislativi e/o normativi		
Pertinenze		
Strade di accesso

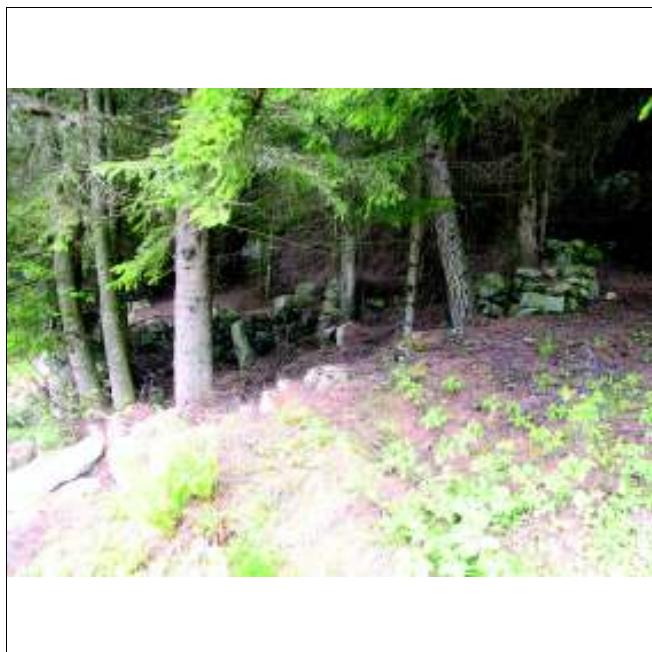
Caratteristiche edificio	Numero di piani	
	Tipologia copertura	
	Orientam. pianta riferito all'asse ortogon. ai fronti	
	Struttura del tetto	
	Manto di copertura	
	Tipo di portali	
	Tipo di serramenti	
	Ante d'oscurro	
	Inferriate	
	Finitura esterna	
	Interventi sulla volumetria	
	Accessi	
	Altri elementi

Reti tecnologiche	Acqua	Assente
	Acque reflue	Assente
Pertinenze		A verde
Strade di accesso		Mulattiera
Tipologia edilizia	Nucleo primitivo	
	Elementi aggiuntivi

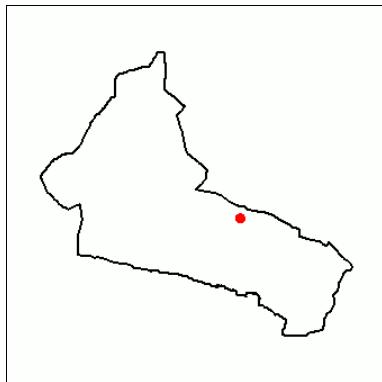
Scheda n°**M11**

Tipologia funzionale	Edificio da recuperare
Destinazione d'uso attuale	
Epoca di costruzione	Anteriore al 1860
Tipologia architettonica	
Stato di conservazione	Cattivo
Grado di utilizzo	In abbandono
Vincoli legislativi

Tipologia di intervento	Ricostruzione	R5
Destinazione d'uso	Residenziale saltuario	
Note e/o Prescrizioni	ASUC - Piano Attuativo	
Modalità ampliamenti		
Vincoli legislativi e/o normativi		
Pertinenze	A verde	
Strade di accesso	Strada forestale

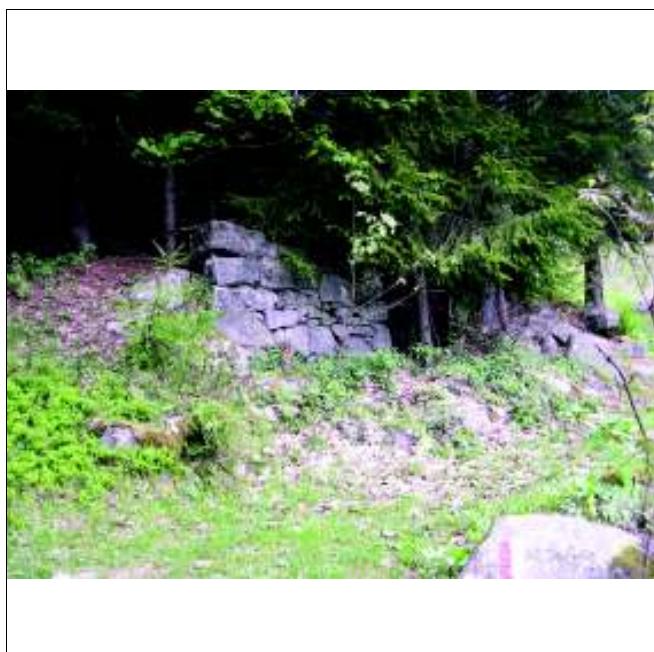
Caratteristiche edificio	Numero di piani	
	Tipologia copertura	
	Orientam. pianta riferito all'asse ortogon. ai fronti	
	Struttura del tetto	
	Manto di copertura	
	Tipo di portali	
	Tipo di serramenti	
	Ante d'oscurro	
	Inferriate	
	Finitura esterna	Sasso a vista
	Interventi sulla volumetria	
	Accessi	
	Altri elementi	
Reti tecnologiche	Acqua	Assente
	Acque reflue	Assente
Pertinenze		A verde
Strade di accesso		Mulattiera
Tipologia edilizia	Nucleo primitivo	Tipo 3
	Elementi aggiuntivi

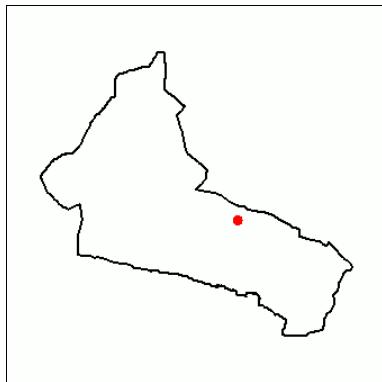
Scheda n°**M12**

Tipologia funzionale	Rudere
Destinazione d'uso attuale	
Epoca di costruzione	
Tipologia architettonica	
Stato di conservazione	Cattivo
Grado di utilizzo	In abbandono
Vincoli legislativi

Tipologia di intervento	Demolizione senza ricostruzione	R6
Destinazione d'uso		
Note e/o Prescrizioni	ASUC	
Modalità ampliamenti		
Vincoli legislativi e/o normativi		
Pertinenze		
Strade di accesso

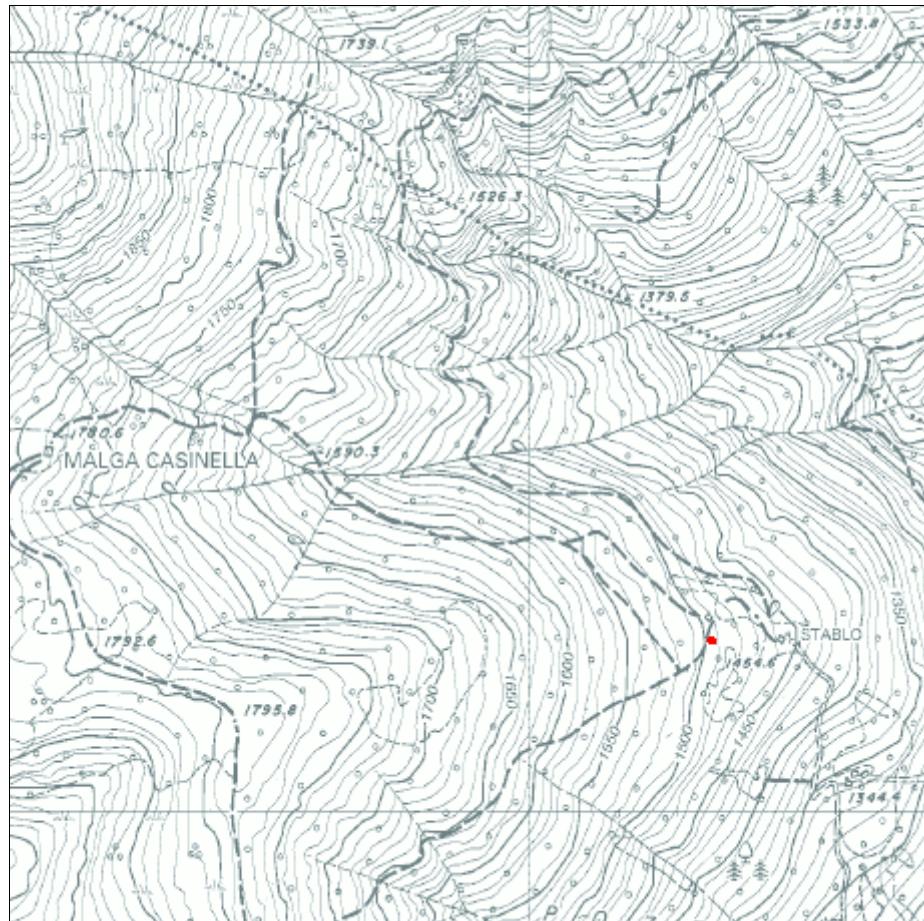
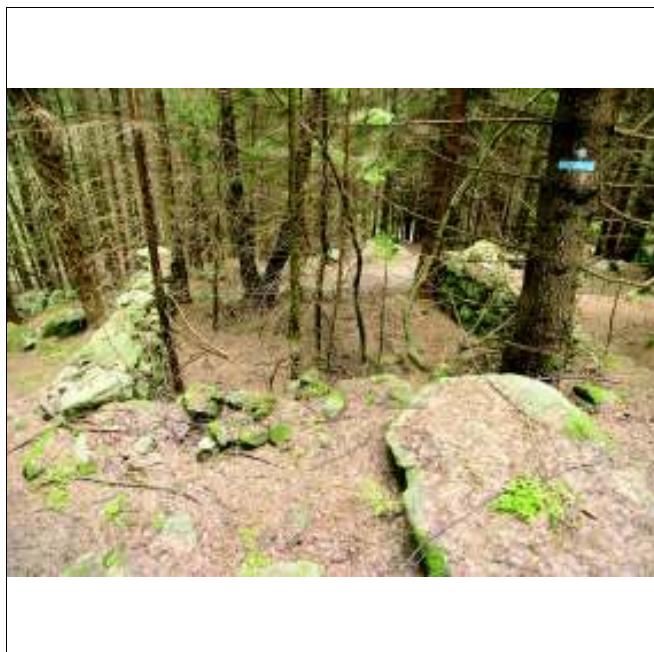
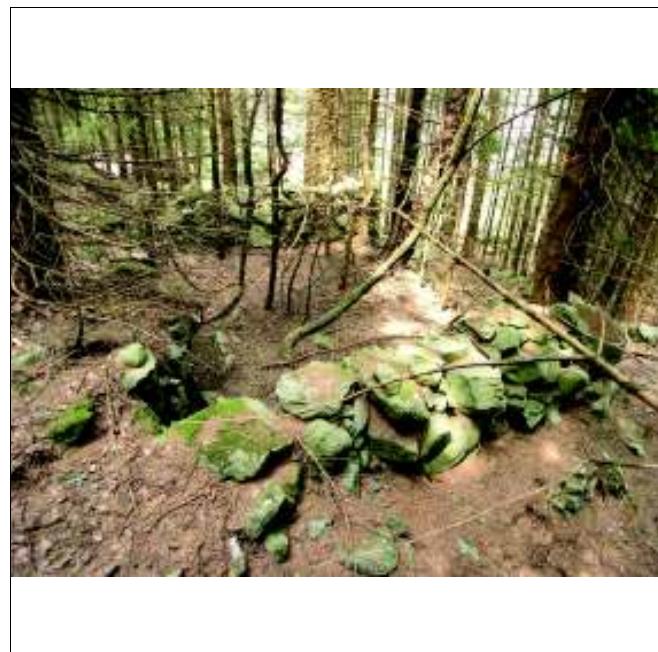
Caratteristiche edificio	Numero di piani	
	Tipologia copertura	
	Orientam. pianta riferito all'asse ortogon. ai fronti	
	Struttura del tetto	
	Manto di copertura	
	Tipo di portali	
	Tipo di serramenti	
	Ante d'oscurro	
	Inferriate	
	Finitura esterna	
	Interventi sulla volumetria	
	Accessi	
	Altri elementi

Reti tecnologiche	Acqua	Assente
	Acque reflue	Assente
Pertinenze		A verde
Strade di accesso		Mulattiera
Tipologia edilizia	Nucleo primitivo	
	Elementi aggiuntivi

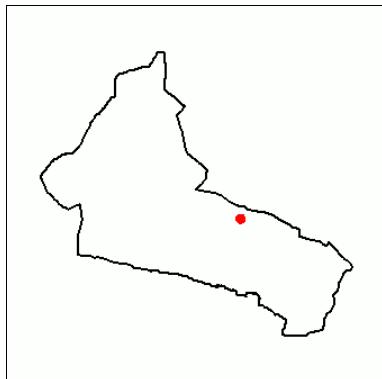
Scheda n°**M13**

Tipologia funzionale	Edificio da recuperare
Destinazione d'uso attuale	
Epoca di costruzione	Anteriore al 1860
Tipologia architettonica	
Stato di conservazione	Cattivo
Grado di utilizzo	In abbandono
Vincoli legislativi

Tipologia di intervento	Ricostruzione	R5
Destinazione d'uso	Residenziale saltuario	
Note e/o Prescrizioni	ASUC - Piano Attuativo	
Modalità ampliamenti		
Vincoli legislativi e/o normativi		
Pertinenze	A verde	
Strade di accesso	Strada forestale

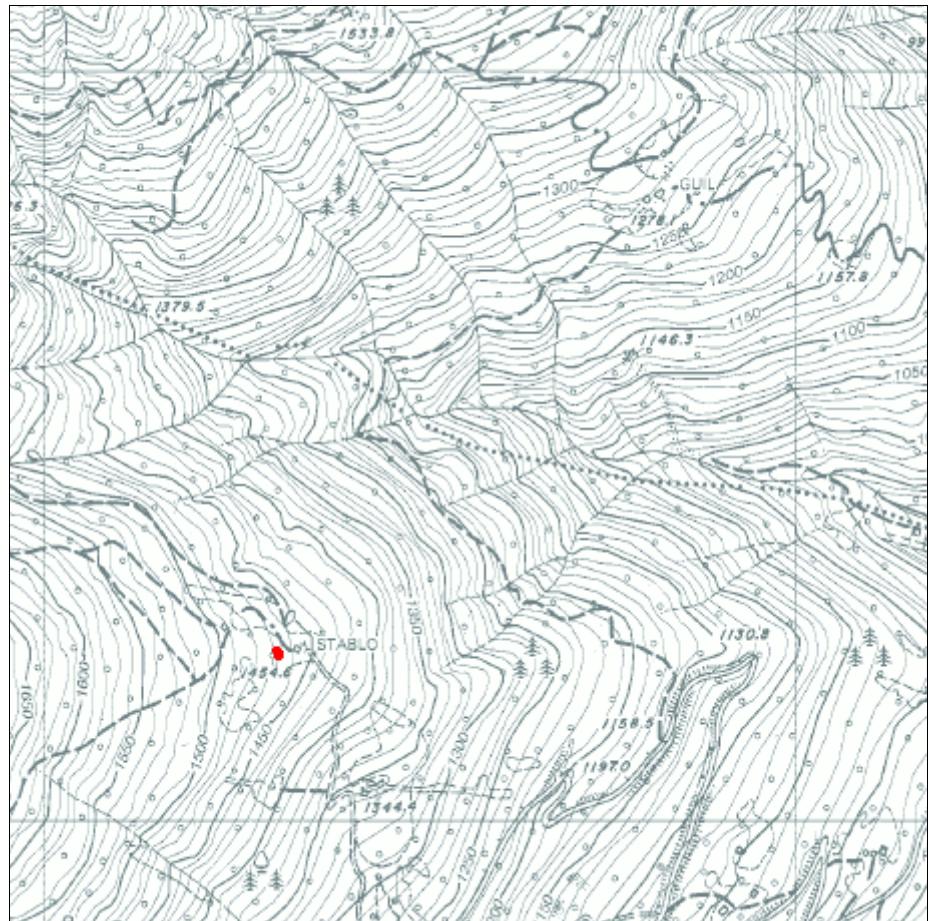
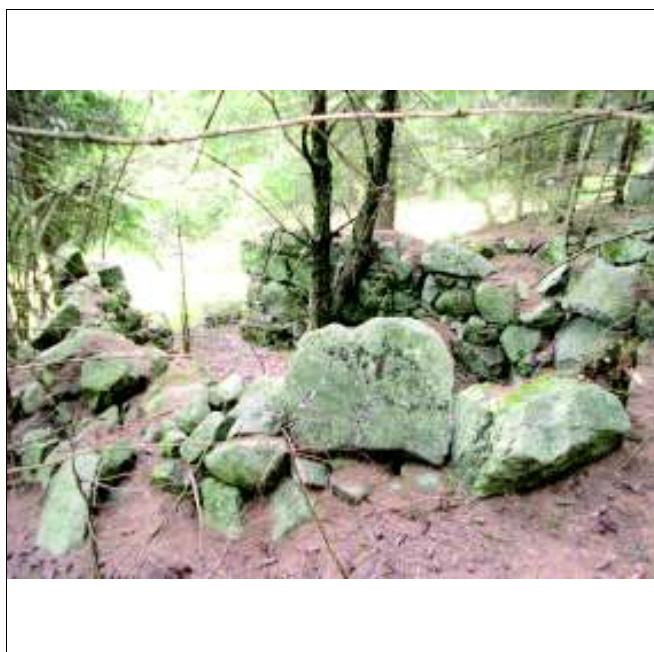
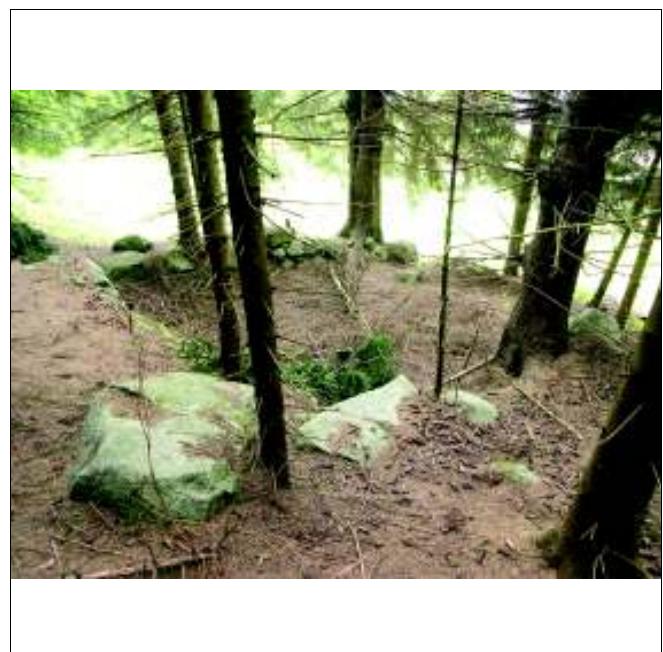
Caratteristiche edificio	Numero di piani	
	Tipologia copertura	
	Orientam. pianta riferito all'asse ortogon. ai fronti	Ortogonal alle isoipse
	Struttura del tetto	
	Manto di copertura	
	Tipo di portali	
	Tipo di serramenti	
	Ante d'oscurro	
	Inferriate	
	Finitura esterna	Sasso a vista
	Interventi sulla volumetria	
	Accessi	
	Altri elementi	
Reti tecnologiche	Acqua	Assente
	Acque reflue	Assente
Pertinenze		A verde
Strade di accesso		Mulattiera
Tipologia edilizia	Nucleo primitivo	Tipo 3
	Elementi aggiuntivi

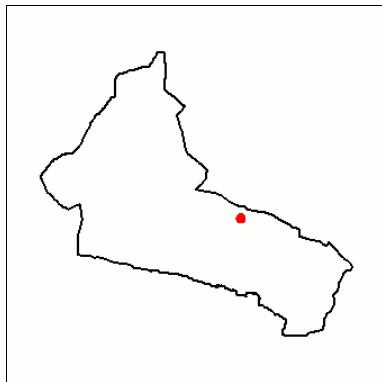
Scheda n°**M14**

Tipologia funzionale	Edificio da recuperare
Destinazione d'uso attuale	
Epoca di costruzione	Anteriore al 1860
Tipologia architettonica	
Stato di conservazione	Cattivo
Grado di utilizzo	In abbandono
Vincoli legislativi

Tipologia di intervento	Ricostruzione	R5
Destinazione d'uso	Residenziale saltuario	
Note e/o Prescrizioni	ASUC - Piano Attuativo	
Modalità ampliamenti		
Vincoli legislativi e/o normativi		
Pertinenze	A verde	
Strade di accesso	Strada forestale

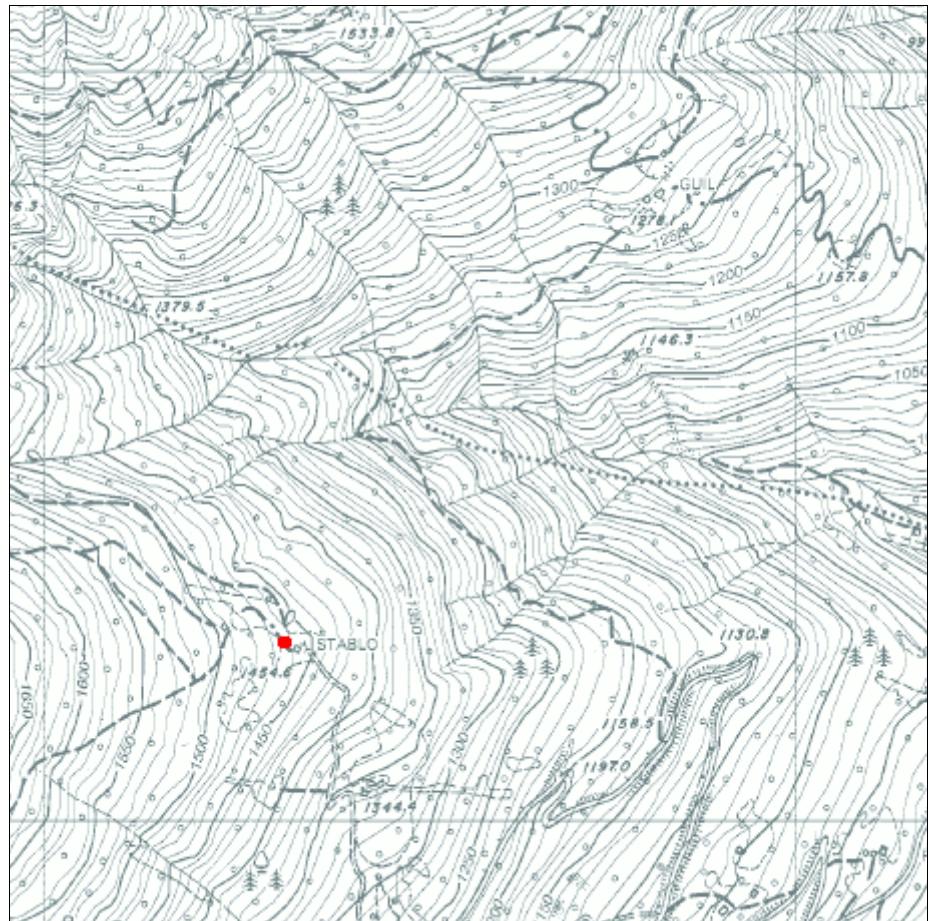
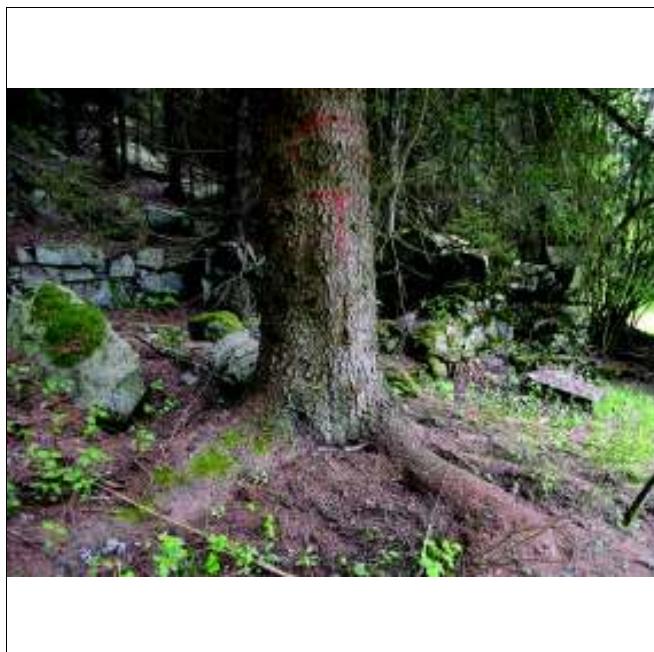
Caratteristiche edificio	Numero di piani	
	Tipologia copertura	
	Orientam. pianta riferito all'asse ortogon. ai fronti	Ortogonal alle isoipse
	Struttura del tetto	
	Manto di copertura	
	Tipo di portali	
	Tipo di serramenti	
	Ante d'oscurro	
	Inferriate	
	Finitura esterna	
	Interventi sulla volumetria	
	Accessi	
	Altri elementi

Reti tecnologiche	Acqua	Assente
	Acque reflue	Assente
Pertinenze		A verde
Strade di accesso		Mulattiera
Tipologia edilizia	Nucleo primitivo	Tipo 3
	Elementi aggiuntivi

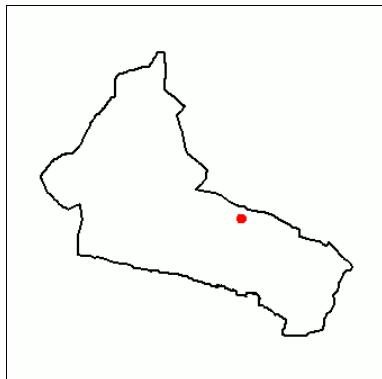
Scheda n°**M15**

Tipologia funzionale	Edificio da recuperare
Destinazione d'uso attuale	
Epoca di costruzione	Anteriore al 1860
Tipologia architettonica	
Stato di conservazione	Cattivo
Grado di utilizzo	In abbandono
Vincoli legislativi

Tipologia di intervento	Ricostruzione	R5
Destinazione d'uso	Residenziale saltuario	
Note e/o Prescrizioni	ASUC - Piano Attuativo	
Modalità ampliamenti		
Vincoli legislativi e/o normativi		
Pertinenze	A verde	
Strade di accesso	Strada forestale

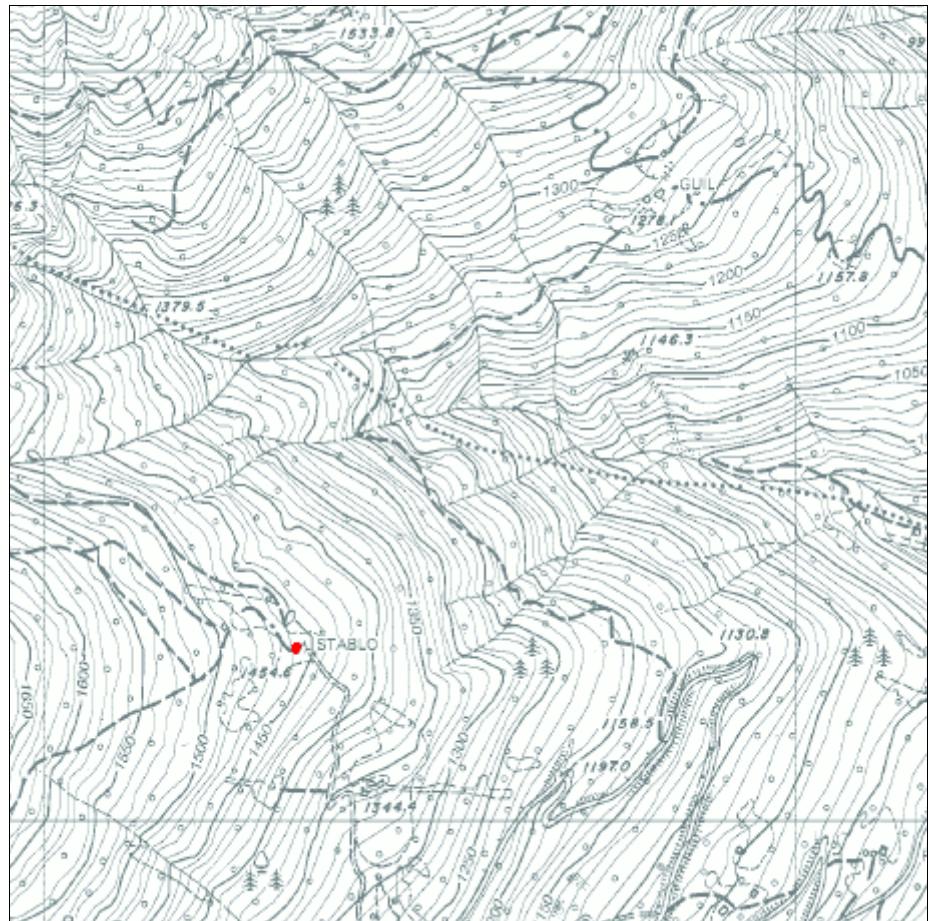
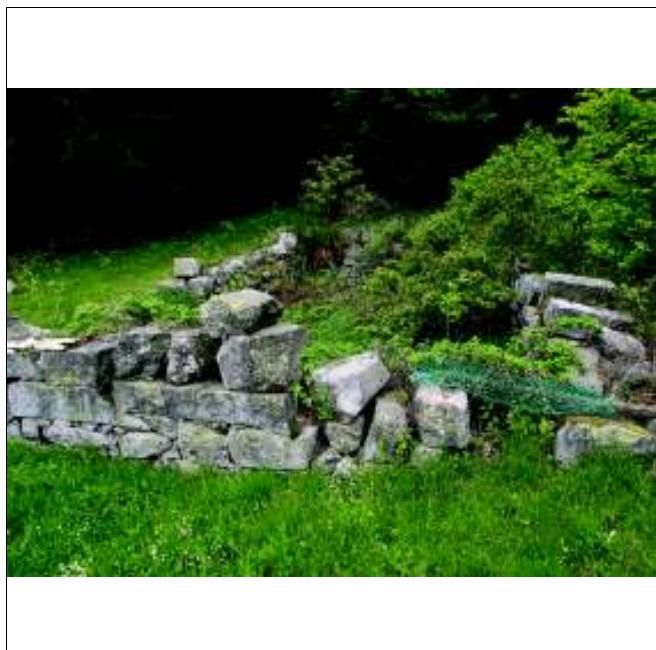
Caratteristiche edificio	Numero di piani	
	Tipologia copertura	
	Orientam. pianta riferito all'asse ortogon. ai fronti	Ortogonal alle isoipse
	Struttura del tetto	
	Manto di copertura	
	Tipo di portali	
	Tipo di serramenti	
	Ante d'oscurro	
	Inferriate	
	Finitura esterna	Sasso a vista
	Interventi sulla volumetria	
	Accessi	
	Altri elementi	
Reti tecnologiche	Acqua	Assente
	Acque reflue	Assente
Pertinenze		A verde
Strade di accesso		Mulattiera
Tipologia edilizia	Nucleo primitivo	
	Elementi aggiuntivi

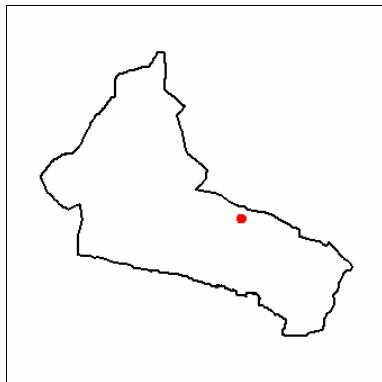
Scheda n°**M16**

Tipologia funzionale	Casa da mont
Destinazione d'uso attuale	Residenziale saltuario
Epoca di costruzione	Posteriore al 1939
Tipologia architettonica	Alterata
Stato di conservazione	Buono
Grado di utilizzo	In uso temporaneo
Vincoli legislativi

Note: Edificio privo di valenza architettonico ambientale

Caratteristiche edificio	Numero di piani	Due
	Tipologia copertura	A due falde
	Orientam. pianta riferito all'asse ortogon. ai fronti	Ortogonale alle isoipse
	Struttura del tetto	Latero - cemento
	Manto di copertura	Lamiera zincata o preverniciata
	Tipo di portali	Legno
	Tipo di serramenti	Legno
	Ante d'oscurro	Legno
	Inferriate	Nessuna
	Finitura esterna	Legno
	Interventi sulla volumetria	
	Accessi	Piano terra - primo piano
	Altri elementi	Balconi

Tipologia di intervento	Ristrutturazione edilizia totale	R3t
Destinazione d'uso	Residenziale saltuario	
Note e/o Prescrizioni	ASUC - Piano Attuativo	
Modalità ampliamenti		
Vincoli legislativi e/o normativi		
Pertinenze	A verde	
Strade di accesso	Strada forestale
