Scheda n°**M1**

Comunità	Comunità delle Giudicarie	Rilevatore	Ing. Luca Poli
Comune	Spiazzo	Comune Catast.	Mortaso 1^
Indirizzo/Località	Stabio	Quadro di mappa	
Data rilievo	31/05/2004	Particella	1855 (ex .291 e .292)

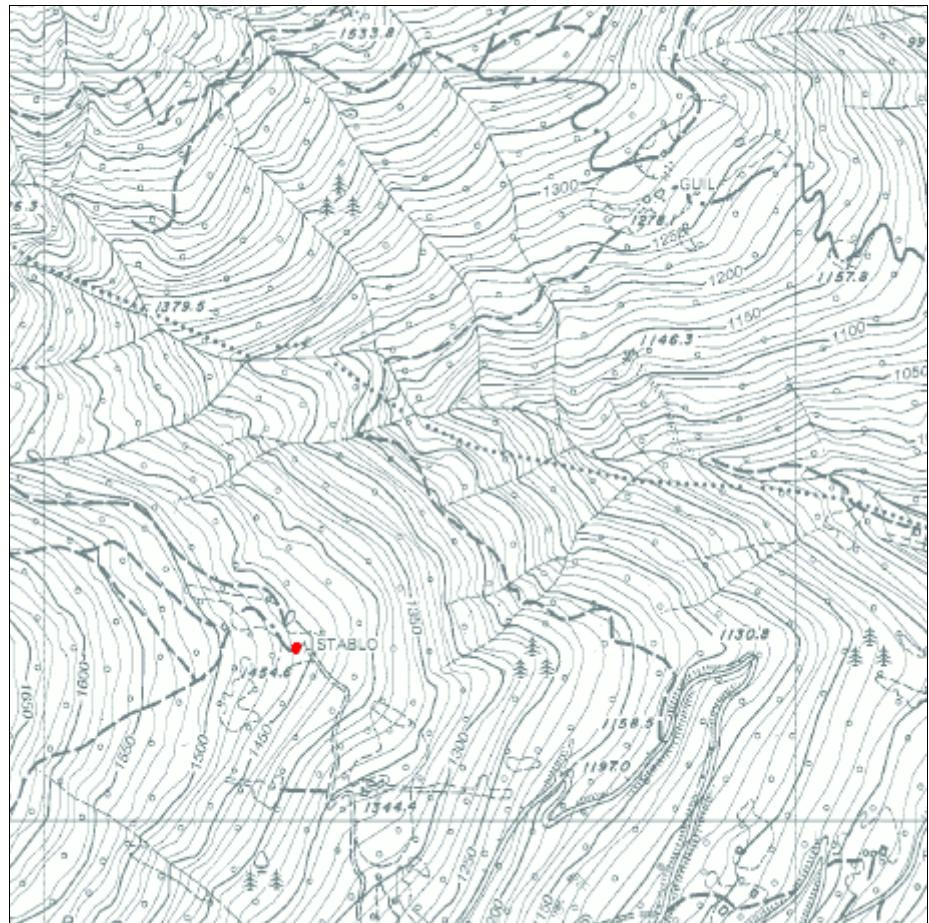
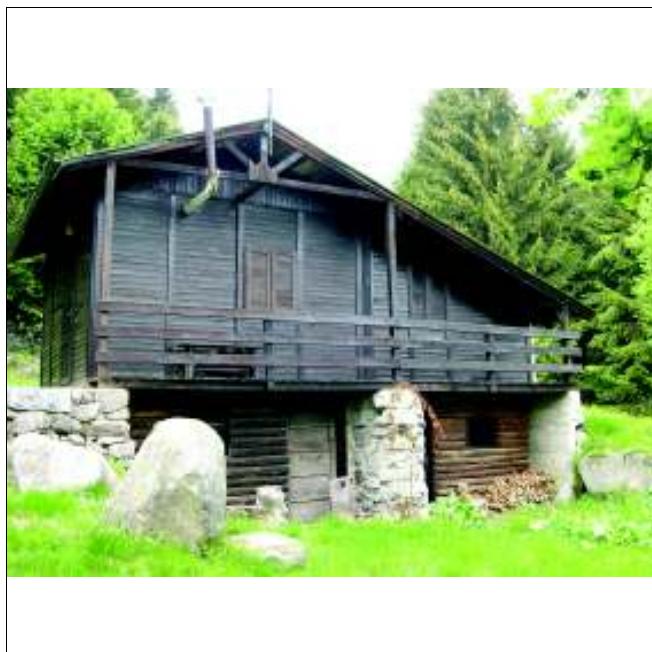
Scheda n°**M16**

Tipologia funzionale	Casa da mont
Destinazione d'uso attuale	Residenziale saltuario
Epoca di costruzione	Posteriore al 1939
Tipologia architettonica	Alterata
Stato di conservazione	Buono
Grado di utilizzo	In uso temporaneo
Vincoli legislativi

Note: Edificio privo di valenza architettonico ambientale

Caratteristiche edificio	Numero di piani	Due
	Tipologia copertura	A due falde
	Orientam. pianta riferito all'asse ortogon. ai fronti	Ortogonale alle isoipse
	Struttura del tetto	Latero - cemento
	Manto di copertura	Lamiera zincata o preverniciata
	Tipo di portali	Legno
	Tipo di serramenti	Legno
	Ante d'oscurro	Legno
	Inferriate	Nessuna
	Finitura esterna	Legno
	Interventi sulla volumetria	
	Accessi	Piano terra - primo piano
	Altri elementi	Balconi

Reti tecnologiche	Acqua	Sorgente
	Acque reflue	Vasca Imhoff
Pertinenze		A verde
Strade di accesso		Strada forestale
Tipologia edilizia	Nucleo primitivo	Tipo 12
	Elementi aggiuntivi

Tipologia di intervento	Ristrutturazione edilizia totale	R3t
Destinazione d'uso	Residenziale saltuario	
Note e/o Prescrizioni	ASUC - Piano Attuativo	
Modalità ampliamenti		
Vincoli legislativi e/o normativi		
Pertinenze	A verde	
Strade di accesso	Strada forestale

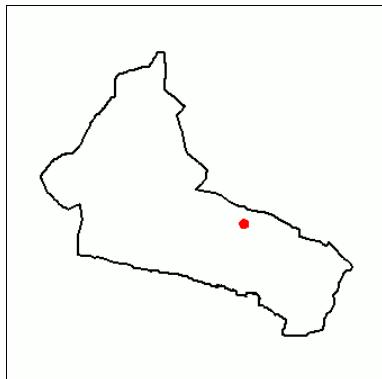
Scheda n°**M17**

Tipologia funzionale	Casa da mont
Destinazione d'uso attuale	Produttivo primario (agricolo)
Epoca di costruzione	Fra il 1860 e il 1939
Tipologia architettonica	Originale
Stato di conservazione	Cattivo
Grado di utilizzo	In abbandono
Vincoli legislativi

Note: Edificio dotato di valenza ambientale

Caratteristiche edificio	Numero di piani	Due
	Tipologia copertura	A due falde
	Orientam. pianta riferito all'asse ortogon. ai fronti	Ortogonal alle isoipse
	Struttura del tetto	Legno
	Manto di copertura	Lamiera zincata o preverniciata
	Tipo di portali	Legno
	Tipo di serramenti	Nessuno
	Ante d'oscurro	Nessuna
	Inferriate	Ferro
	Finitura esterna	Sasso a vista
	Interventi sulla volumetria	
	Accessi	Piano terra - primo piano
	Altri elementi	Tamponamenti in legno

Tipologia di intervento	Restauro	R1
Destinazione d'uso	Residenziale saltuario	
Note e/o Prescrizioni		
Tipologia ampliamenti		
Vincoli legislativi		
Pertinenze	A verde	
Strade di accesso	Strada forestale

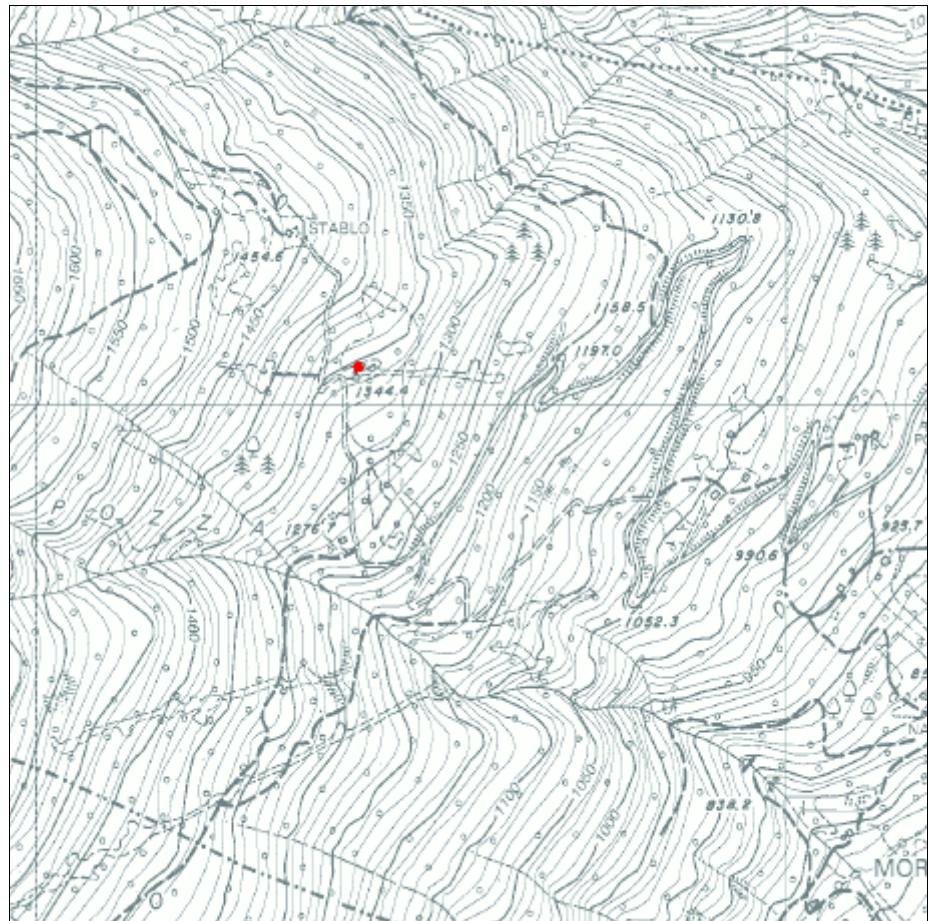
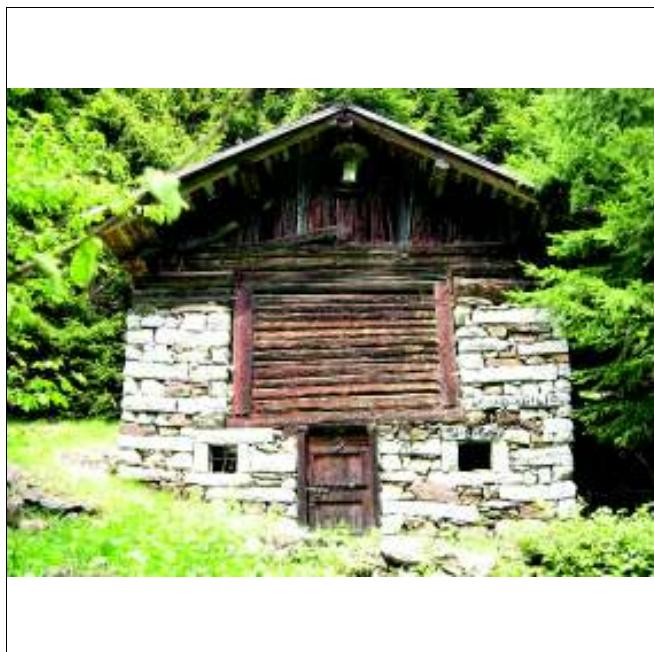
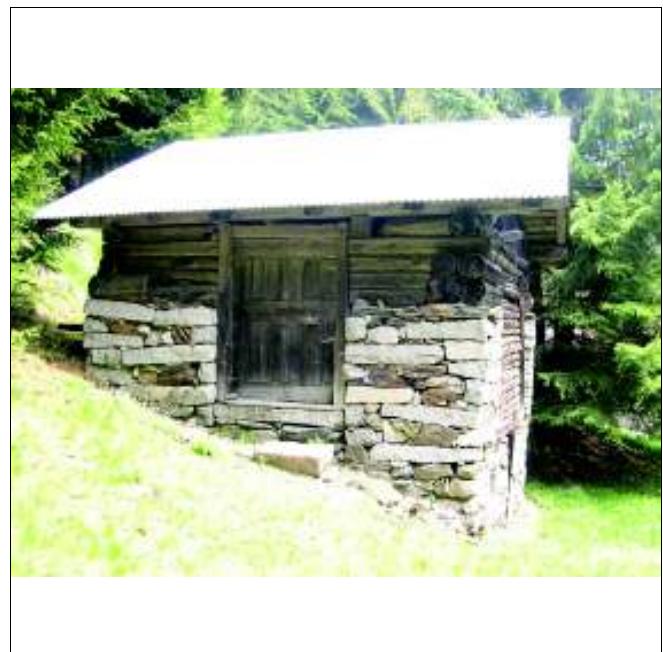
Reti tecnologiche	Acqua	Assente
	Acque reflue	Assente
Pertinenze		A verde
Strade di accesso		Strada militare percorribile con trattori o 4x4
Tipologia edilizia	Nucleo primitivo	Tipo 3
	Elementi aggiuntivi

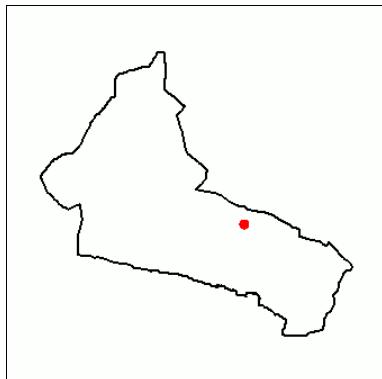
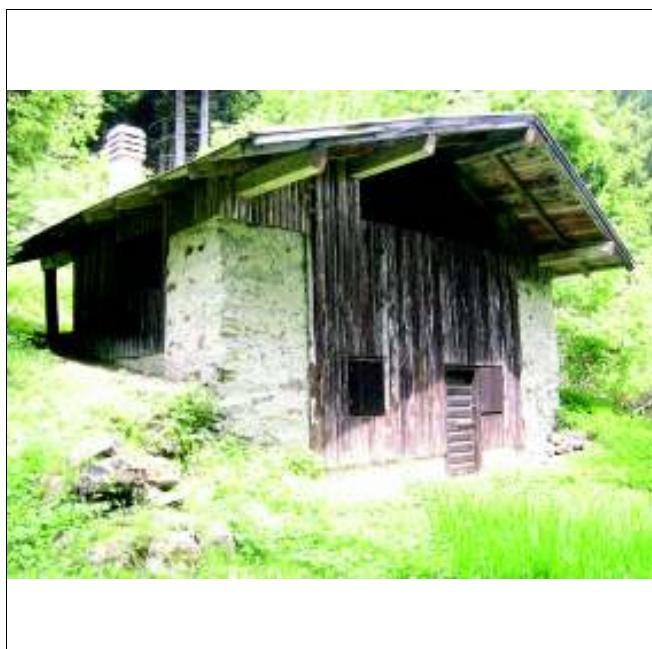
Scheda n°**M18**

Tipologia funzionale	Casa da mont
Destinazione d'uso attuale	Residenziale saltuario
Epoca di costruzione	Anteriore al 1860
Tipologia architettonica	Alterata
Stato di conservazione	Discreto
Grado di utilizzo	In uso temporaneo
Vincoli legislativi

Note: Edificio dotato di valenza ambientale

Caratteristiche edificio	Numero di piani	Due
	Tipologia copertura	A due falde
	Orientam. pianta riferito all'asse ortogon. ai fronti	Ortogonale alle isoipse
	Struttura del tetto	Legno
	Manto di copertura	Lamiera zincata o preverniciata
	Tipo di portali	Legno
	Tipo di serramenti	Legno
	Ante d'oscurro	Legno
	Inferriate	
	Finitura esterna	Misto
	Interventi sulla volumetria	
	Accessi	Piano terra
	Altri elementi	Tamponamenti in legno

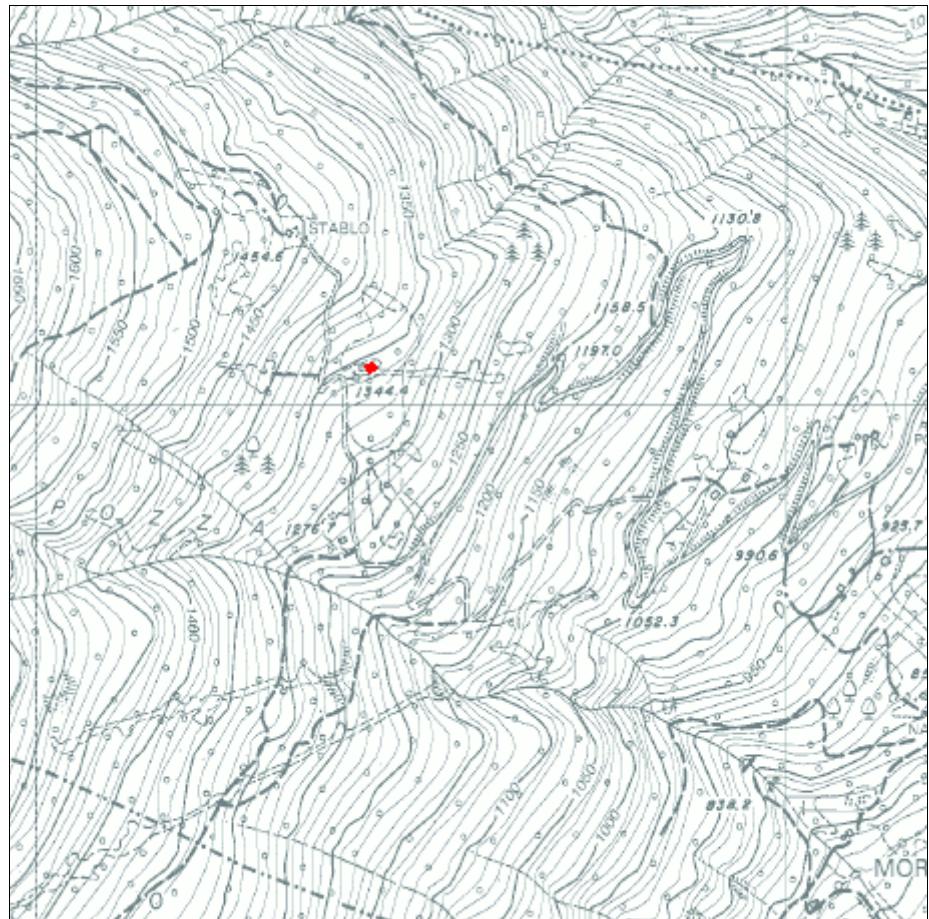
Reti tecnologiche	Acqua	Assente
	Acque reflue	Assente
Pertinenze		A verde
Strade di accesso		Strada militare percorribile con trattori o 4x4
Tipologia edilizia	Nucleo primitivo	Tipo 3
	Elementi aggiuntivi

Tipologia di intervento	Ristrutturazione edilizia totale	R3t
Destinazione d'uso	Residenziale saltuario	
Note e/o Prescrizioni		
Tipologia ampliamenti		
Vincoli legislativi		
Pertinenze	A verde	
Strade di accesso	Strada forestale

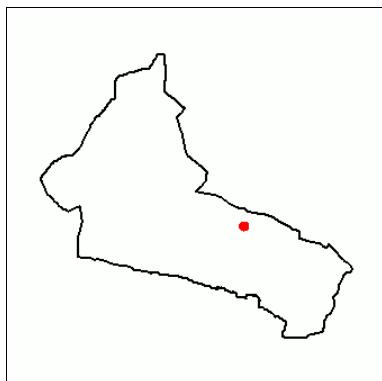
Scheda n°**M19**

Tipologia funzionale	Rudere
Destinazione d'uso attuale	
Epoca di costruzione	
Tipologia architettonica	
Stato di conservazione	Cattivo
Grado di utilizzo	In abbandono
Vincoli legislativi

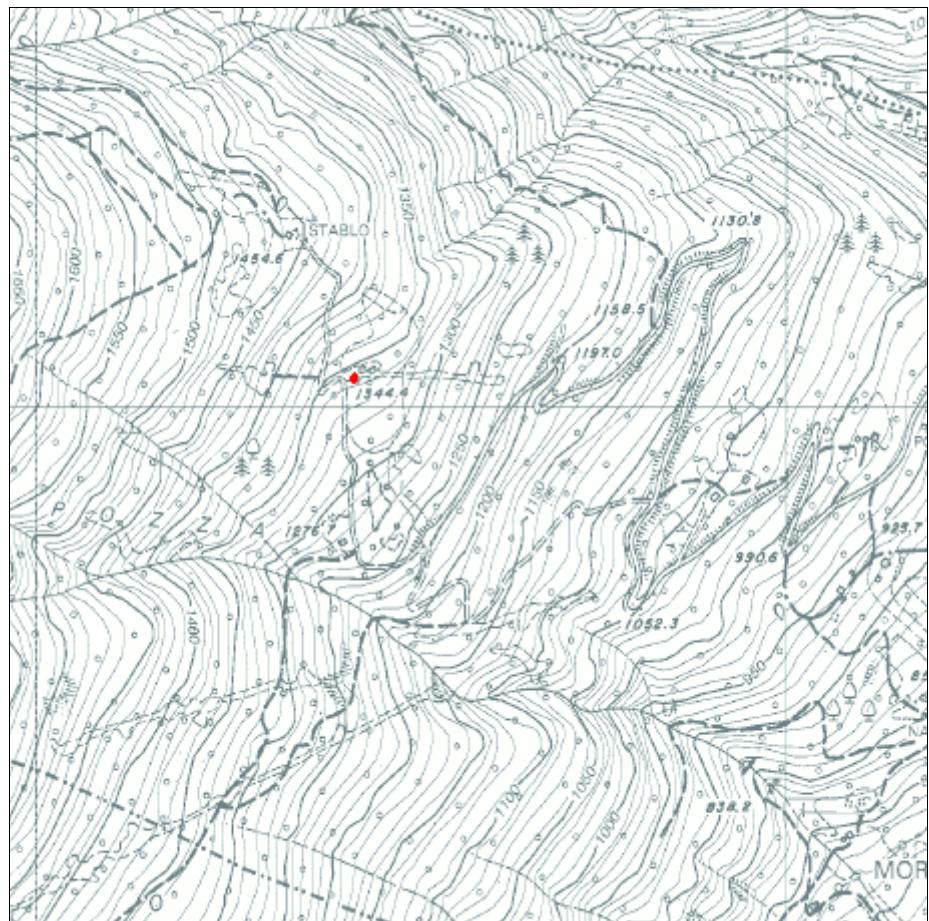
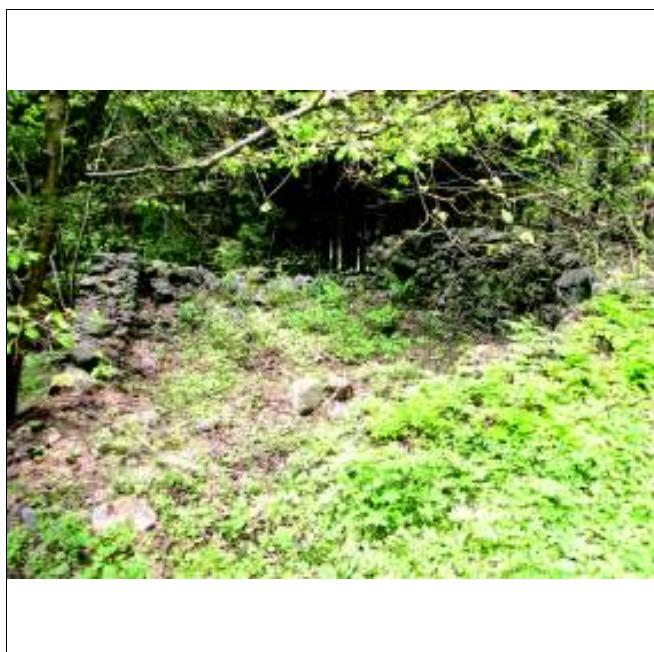
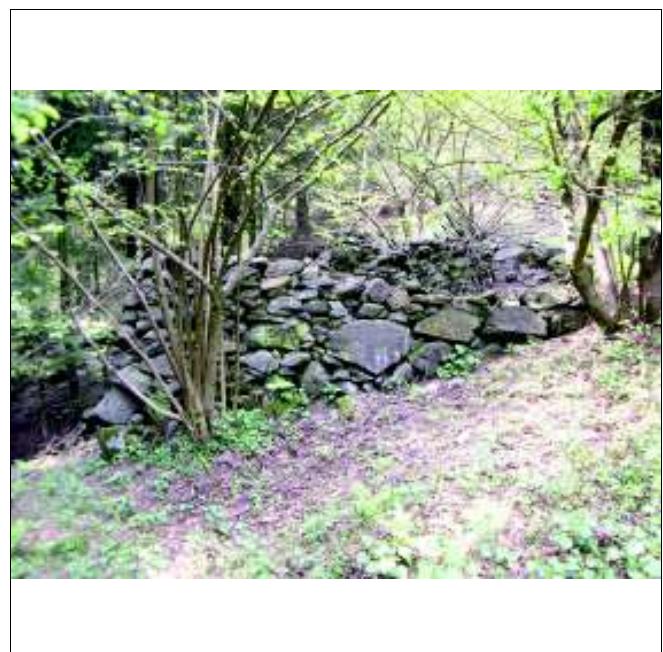
Caratteristiche edificio	Numero di piani	
	Tipologia copertura	
	Orientam. pianta riferito all'asse ortogon. ai fronti	
	Struttura del tetto	
	Manto di copertura	
	Tipo di portali	
	Tipo di serramenti	
	Ante d'oscurro	
	Inferriate	
	Finitura esterna	
	Interventi sulla volumetria	
	Accessi	
	Altri elementi	
Reti tecnologiche	Acqua	Assente
	Acque reflue	Assente
Pertinenze		A verde
Strade di accesso		Strada militare percorribile con trattori o 4x4
Tipologia edilizia	Nucleo primitivo	
	Elementi aggiuntivi

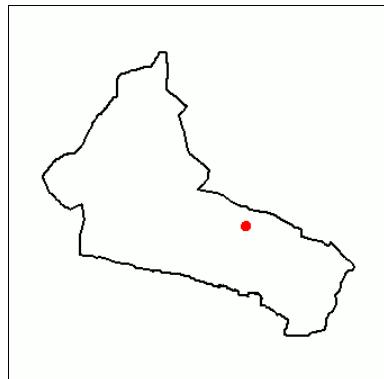
Scheda n°**M20**

Tipologia funzionale	Rudere
Destinazione d'uso attuale	
Epoca di costruzione	
Tipologia architettonica	
Stato di conservazione	Cattivo
Grado di utilizzo	In abbandono
Vincoli legislativi

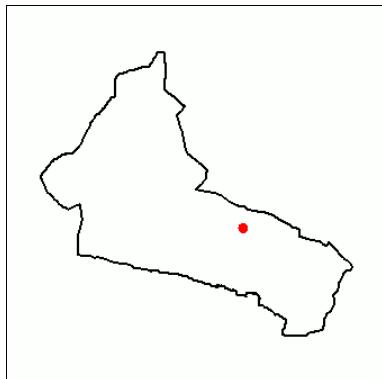
Scheda n°**M21**

Tipologia funzionale	Rudere
Destinazione d'uso attuale	
Epoca di costruzione	
Tipologia architettonica	
Stato di conservazione	Cattivo
Grado di utilizzo	In abbandono
Vincoli legislativi

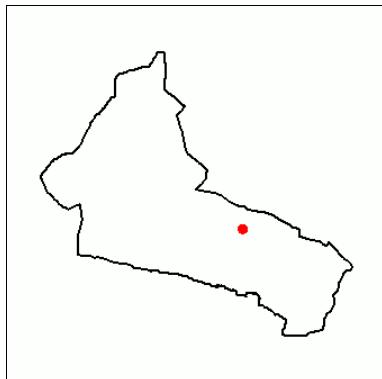
Scheda n°**M22**

Tipologia funzionale	Rudere
Destinazione d'uso attuale	
Epoca di costruzione	
Tipologia architettonica	
Stato di conservazione	Cattivo
Grado di utilizzo	In abbandono
Vincoli legislativi

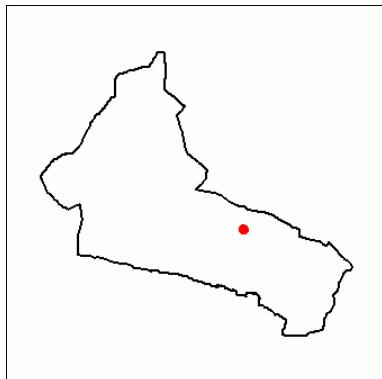
Scheda n°**M23**

Tipologia funzionale	Rudere
Destinazione d'uso attuale	
Epoca di costruzione	
Tipologia architettonica	
Stato di conservazione	Cattivo
Grado di utilizzo	In abbandono
Vincoli legislativi

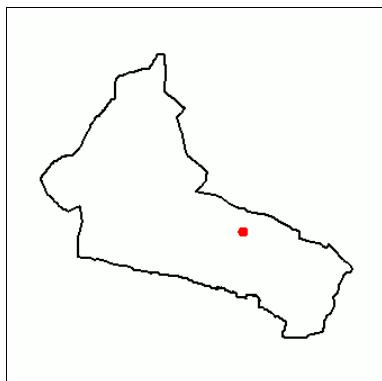
Scheda n°**M24**

Tipologia funzionale	Casa da mont
Destinazione d'uso attuale	Residenziale saltuario
Epoca di costruzione	Anteriore al 1860
Tipologia architettonica	Trasformata
Stato di conservazione	Buono
Grado di utilizzo	In uso temporaneo
Vincoli legislativi

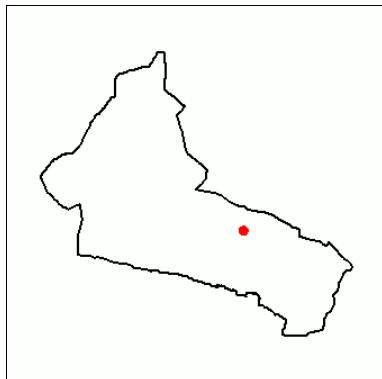
Scheda n°**M25**

Tipologia funzionale	Casa da mont
Destinazione d'uso attuale	Residenziale saltuario
Epoca di costruzione	Anteriore al 1860
Tipologia architettonica	Trasformata
Stato di conservazione	Discreto
Grado di utilizzo	In uso temporaneo
Vincoli legislativi
