COMUNE DI SPIAZZO
PROVINCIA AUTONOMA DI TRENTO

PIANO REGOLATORE GENERALE
VARIANTE 2014

PATRIMONIO EDILIZIO MONTANO

SCHEDE OGGETTO DI VARIANTE

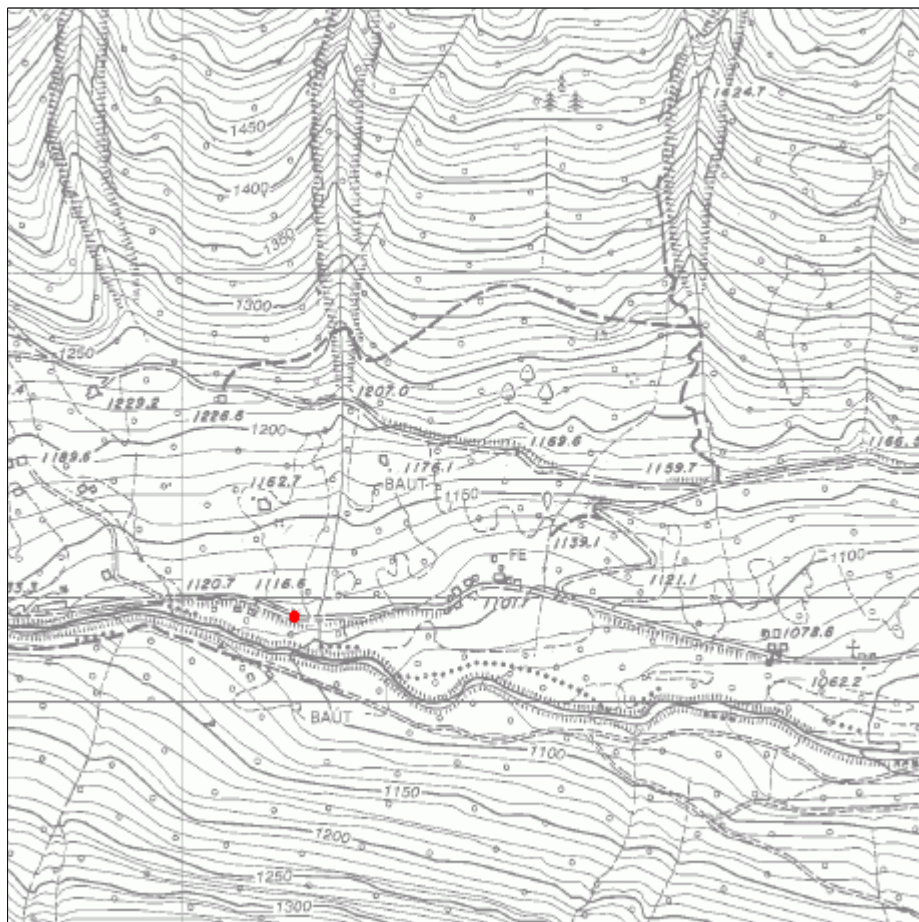
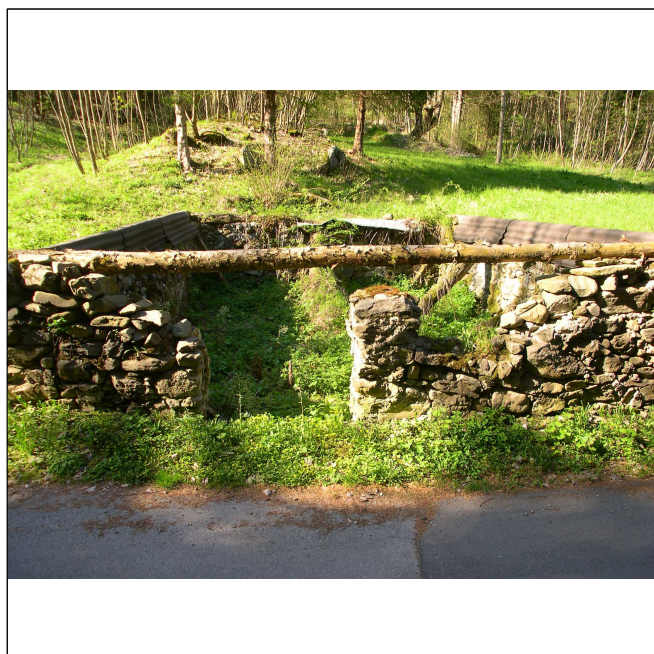
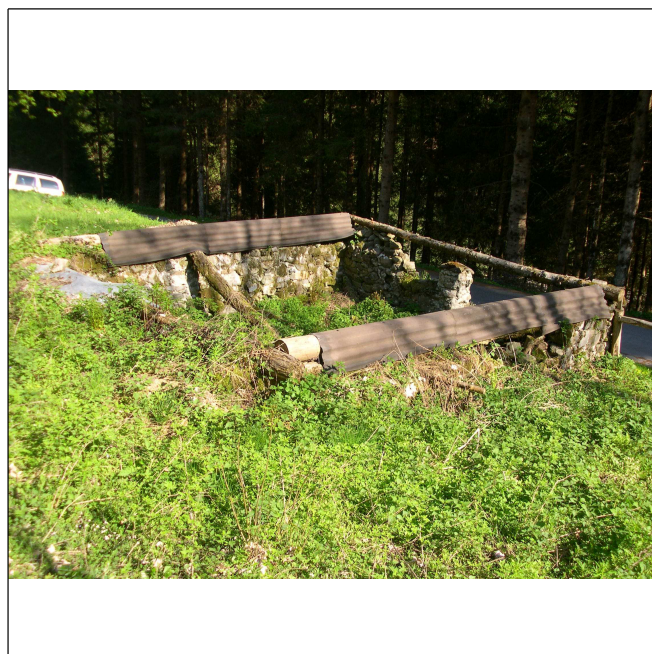
Scheda n°**B33****Variante 2014**

Tipologia funzionale	Edificio da recuperare
Destinazione d'uso attuale	
Epoca di costruzione	Anteriore al 1860
Tipologia architettonica	
Stato di conservazione	Cattivo
Grado di utilizzo	In abbandono
Vincoli legislativi	N2 - N.d'A.PEM - art.7, comma 2, lett.b)

Caratteristiche edificio	Numero di piani	
	Tipologia copertura	
	Orientam. pianta riferito all'asse ortogon. ai fronti	
	Struttura del tetto	
	Manto di copertura	
	Tipo di portali	Pietra
	Tipo di serramenti	
	Ante d'oscuro	
	Inferriate	
	Finitura esterna	Sasso a vista
	Interventi sulla volumetria	
	Accessi	Piano terra
	Altri elementi

La ricostruzione dell'edificio dovrà essere effettuata con traslazione del sedime verso monte, creando uno spazio di distacco di 3 m. dalla strada.

Tipologia di intervento	Ricostruzione	R5
Destinazione d'uso	Si precisa che l'arretramento non deve incidere sul tomo posto a motore della baita, si prescrive il rispetto delle prescrizioni già contenute nelle norme del PEM.	
Note e/o Prescrizioni		
Modalità ampliamenti		
Vincoli legislativi e/o normativi	N2 - N.d'A.PEM - art.7, comma 2, lett.b)	
Pertinenze	Parzialmente a verde	
Strade di accesso	Strada comunale

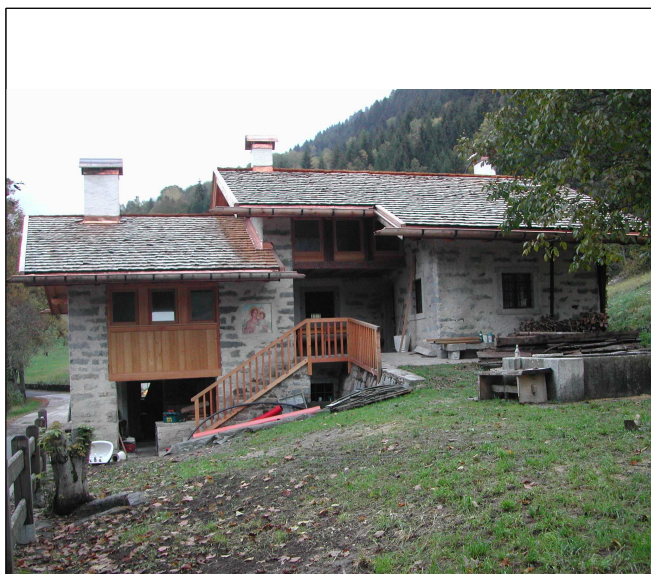
Scheda n°**B54****Variante 2014**

Tipologia funzionale	Casa da mont
Destinazione d'uso attuale	Ricettivo turistico
Epoca di costruzione	Anteriore al 1860
Tipologia architettonica	Trasformata
Stato di conservazione	Buono
Grado di utilizzo	In uso temporaneo
Vincoli legislativi

Caratteristiche edificio	Numero di piani	Due
	Tipologia copertura	A due falde
	Orientam. pianta riferito all'asse ortogon. ai fronti	Ortogonale alle isoipse
	Struttura del tetto	Legno
	Manto di copertura	Scandole in legno
	Tipo di portali	Pietra
	Tipo di serramenti	Legno
	Ante d'oscuo	Nessuna
	Inferriate	Ferro
	Finitura esterna	Raso sasso
	Interventi sulla volumetria	
	Accessi	Piano terra - primo piano
	Altri elementi	Affreschi - Rivestimenti in legno - Tettoie

Tipologia di intervento	Ristrutturazione edilizia parziale	R3p
Destinazione d'uso	Ricettivo turistico ai sensi legge provinciale n. 7/2002	
Note e/o Prescrizioni	Realizzazione parcheggio pertinenziale	
Modalità ampliamenti	Ampliamento ammesso del 20% per riaqualificazione funzionale	
Vincoli legislativi e/o normativi	Pertinenze: a verde con possibilità di realizzare i parcheggi pertinenziali per le attività ammesse negli edifici 54B e 55B	
Pertinenze	(Nessuno)	
Strade di accesso	Strada comunale

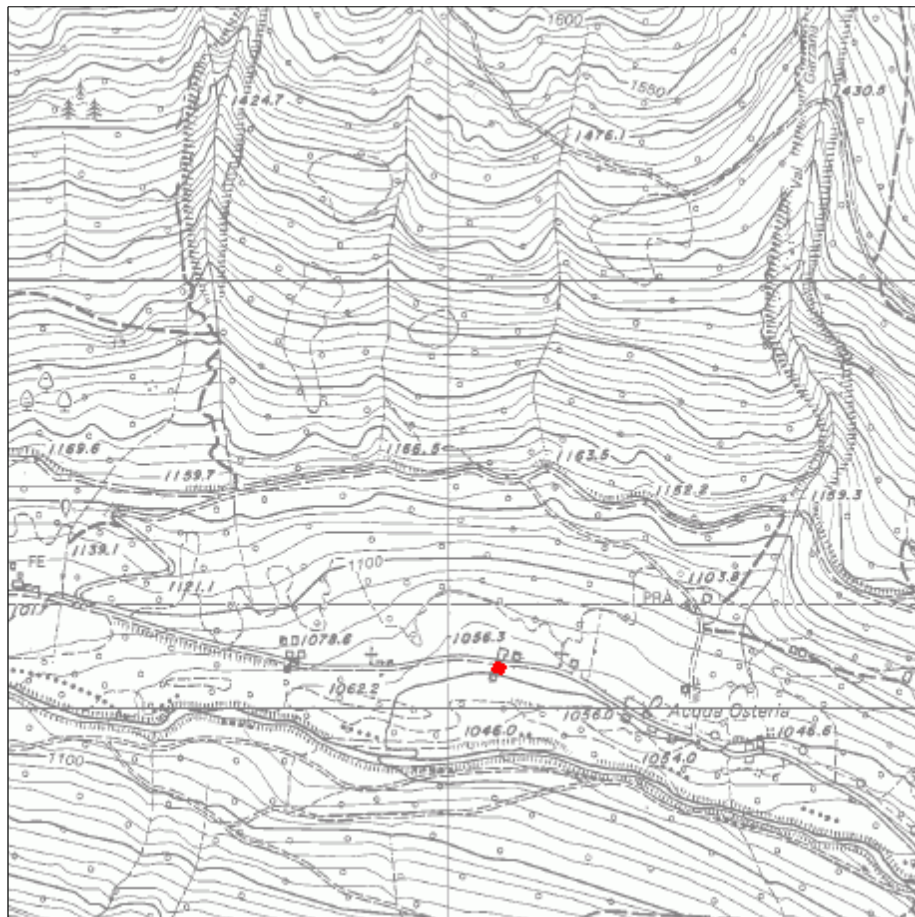
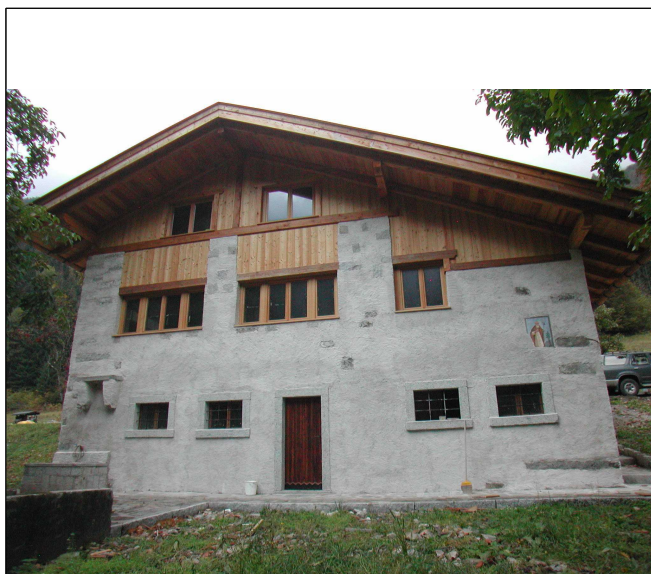
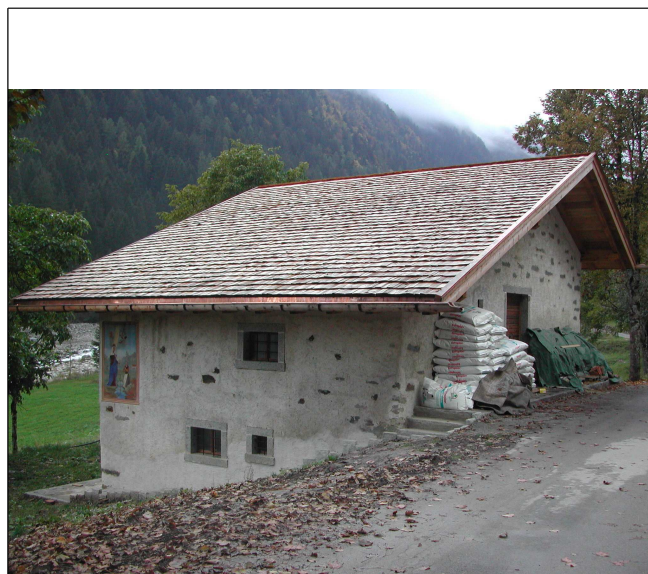
Scheda n°**B55****Variante 2014**

Tipologia funzionale	Casa da mont
Destinazione d'uso attuale	Ricettivo agriturismo
Epoca di costruzione	Anteriore al 1860
Tipologia architettonica	Alterata
Stato di conservazione	Buono
Grado di utilizzo	In uso temporaneo
Vincoli legislativi

Caratteristiche edificio	Numero di piani	Due
	Tipologia copertura	A due falde
	Orientam. pianta riferito all'asse ortogon. ai fronti	Ortogonale alle isoipse
	Struttura del tetto	Legno
	Manto di copertura	Scandole in legno
	Tipo di portali	Pietra
	Tipo di serramenti	Legno
	Ante d'oscuro	Nessuna
	Inferriate	Ferro
	Finitura esterna	Malta cementizia
	Interventi sulla volumetria	
	Accessi	Piano terra - primo piano
	Altri elementi	Affreschi - Rivestimenti in legno

Tipologia di intervento	Ristrutturazione edilizia totale	R3t
Destinazione d'uso	Ricettivo turistico ai sensi legge provinciale n. 7/2002	
Note e/o Prescrizioni		
Tipologia ampliamenti	Ampliamento ammesso del 20% per riaqualificazione funzionale	
Vincoli legislativi	(Nessuno)	
Pertinenze	Pertinenze: a verde con possibilità di realizzare i parcheggi pertinenziali per le attività ammesse negli edifici 54B e 55B	
Strade di accesso	Strada comunale

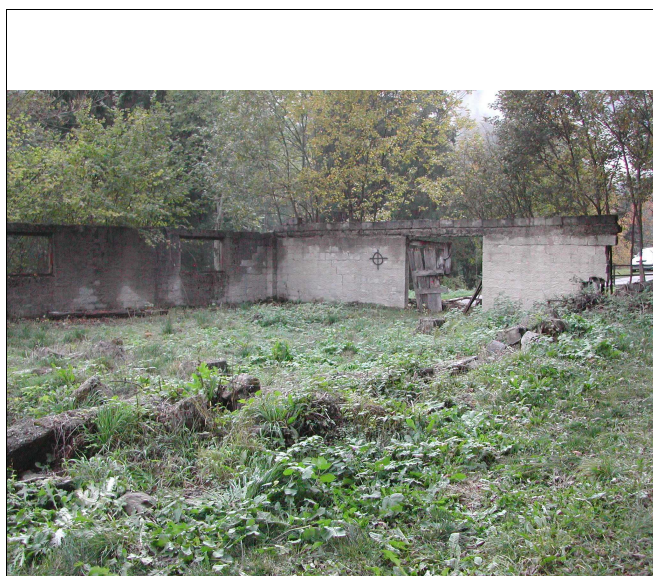
Scheda n°**B66****Variante 2014**

Foto storica (1962 ca.) successiva al crollo della copertura

Tipologia funzionale		Rudere
Destinazione d'uso attuale		
Epoca di costruzione		Posteriore al 1939
Tipologia architettonica		
Stato di conservazione		Cattivo
Grado di utilizzo		In abbandono
Vincoli legislativi		
Note:	In contrasto con l'ambiente	
Caratteristiche edificio	Numero di piani	
	Tipologia copertura	
	Orientam. pianta riferito all'asse ortogon. ai fronti	
	Struttura del tetto	
	Manto di copertura	
	Tipo di portali	
	Tipo di serramenti	
	Ante d'oscuro	
	Inferriate	
	Finitura esterna	Misto
	Interventi sulla volumetria	
	Accessi	Piano terra
	Altri elementi	
Reti tecnologiche	Acqua	Assente
	Acque reflue	Assente
Pertinenze		A verde
Strade di accesso		Strada comunale
Tipologia edilizia	Nucleo primitivo	Tipo 12
	Elementi aggiuntivi

L'intervento deve prevedere preliminarmente il ripristino delle pertinenze con eliminazione delle parti in muratura del rudere rimodellando il terreno perimetrale.

Tipologia di intervento	Ricostruzione parziale	R5
Destinazione d'uso	Abitazione stagionale sulla parte ricostruita	
Note e/o Prescrizioni	<p>Ricostruzione parziale all'interno del sedime della p.ed. 710 CC Borzago, nella parte est, allontanandosi dalla zona di pericolosità del torrente. Distanza 10 m. dalla p.ed. 484. Sedime massimo di ricostruzione 85 mq. Tipologia: ca' da mont con tetto a due falde, h. media 5,0. vol. max Volume massimo 425 mc. La concessione di ricostruzione è subordinata al rispetto dell'articolo 10bis comma 6.</p>	
Modalità ampliamenti		
Vincoli legislativi e/o normativi		
Pertinenze		
Strade di accesso

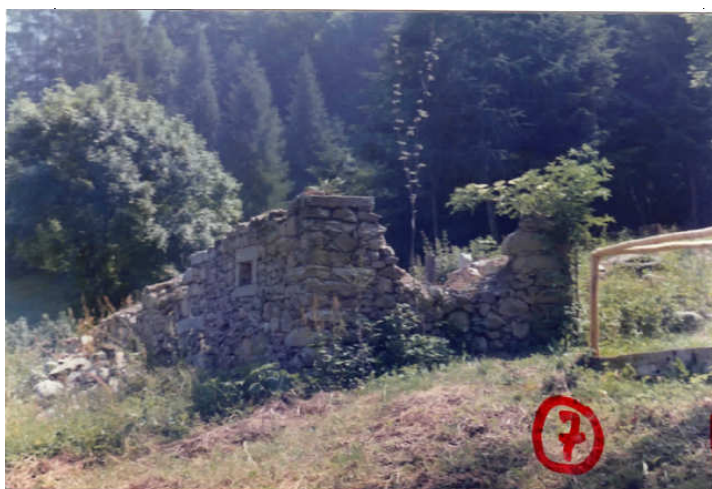
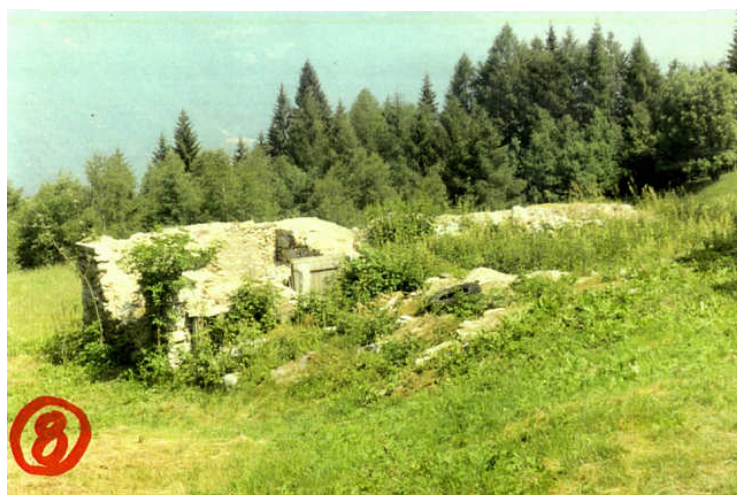
Scheda n°**F56bis****Variante 2014**

Tipologia funzionale	Edificio da recuperare	
Destinazione d'uso attuale		
Epoca di costruzione	Anteriore al 1860	
Tipologia architettonica		
Stato di conservazione	Cattivo	
Grado di utilizzo	In abbandono	
Vincoli legislativi		
Note:	Edificio dotato di valenza ambientale	
Caratteristiche edificio	Numero di piani	Due
	Tipologia copertura	A due falde
	Orientam. pianta riferito all'asse ortogon. ai fronti	Ortogonale alle isoipse
	Struttura del tetto	Legno
	Manto di copertura	Lamiera zincata o preverniciata
	Tipo di portali	Legno
	Tipo di serramenti	Legno
	Ante d'oscuro	Legno
	Inferriate	
	Finitura esterna	Malta cementizia
	Interventi sulla volumetria	
	Accessi	Piano terra
	Altri elementi	
Reti tecnologiche	Acqua	Sorgente
	Acque reflue	
Pertinenze	A verde	
Strade di accesso	Strada privata	
Tipologia edilizia	Nucleo primitivo	Tipo 1
	Elementi aggiuntivi

Tipologia di intervento	Ricostruzione	R5
Destinazione d'uso	Residenziale saltuario	
Note e/o Prescrizioni	Ripristino filologico	
Tipologia ampliamenti		
Vincoli legislativi		
Pertinenze	A verde	
Strade di accesso	Strada privata

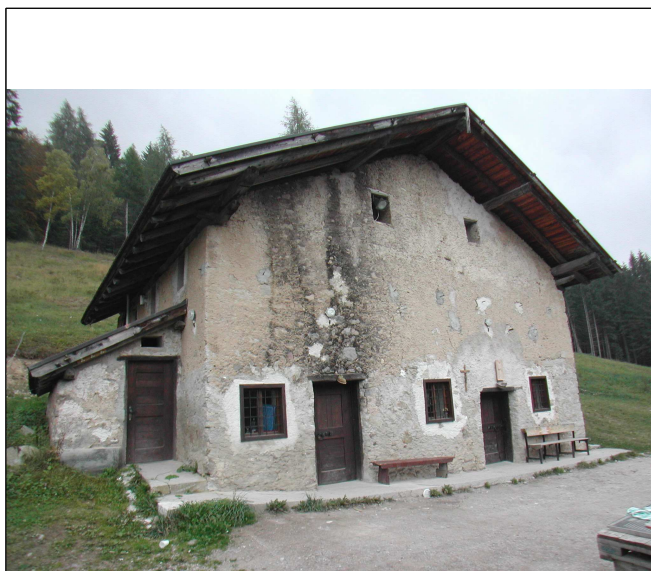
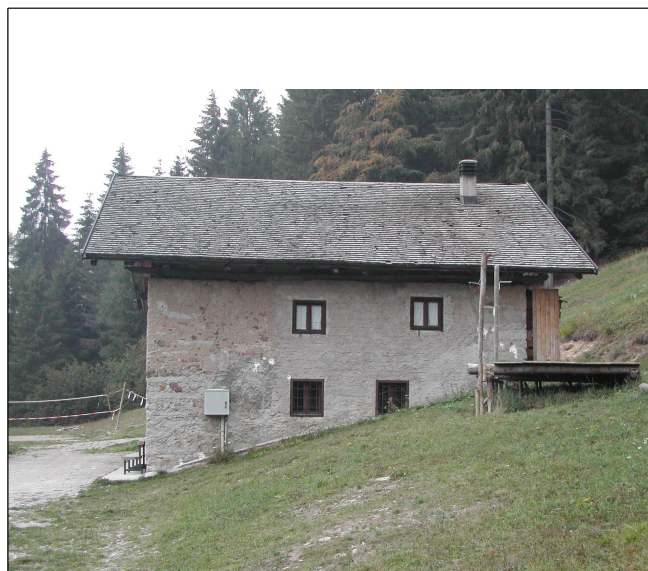
F89

Tipologia funzionale	Casa da mont
Destinazione d'uso attuale	Residenziale saltuario
Epoca di costruzione	Anteriore al 1860
Tipologia architettonica	Trasformata
Stato di conservazione	Buono
Grado di utilizzo	In uso temporaneo
Vincoli legislativi

Caratteristiche edificio	Numero di piani	Due
	Tipologia copertura	A due falde
	Orientam. pianta riferito all'asse ortogon. ai fronti	Ortogonale alle isoipse
	Struttura del tetto	Legno
	Manto di copertura	Scandole in legno
	Tipo di portali	Legno
	Tipo di serramenti	Legno
	Ante d'oscuro	Legno
	Inferriate	Ferro
	Finitura esterna	Malta calce spenta
	Interventi sulla volumetria	
	Accessi	Piano terra - primo piano
	Altri elementi	Volumi aggiunti

Tipologia di intervento	Ristrutturazione edilizia parziale	R3p
Destinazione d'uso	Residenziale saltuario	
Note e/o Prescrizioni		
Tipologia ampliamenti	Ampliamento delle strutture esistenti di 800 mc	
Vincoli legislativi	Vedasi NdA Art. 20.3 - Azienda agricola agrituristica	
Pertinenze	A verde	
Strade di accesso	Strada forestale

La realizzazione dell'intervento è subordinata alla presentazione di uno studio geologico di compatibilità sul pericolo di crolli rocciosi da sottoporre a parere delle competenti strutture provinciali.
