Scheda n°**M26**

Comunità	Comunità delle Giudicarie	Rilevatore	Ing. Luca Poli
Comune	Spiazzo	Comune Catast.	Mortaso 1 [^]
Indirizzo/Località	Pozza	Quadro di mappa	
Data rilievo	31/05/2004	Particella	.210

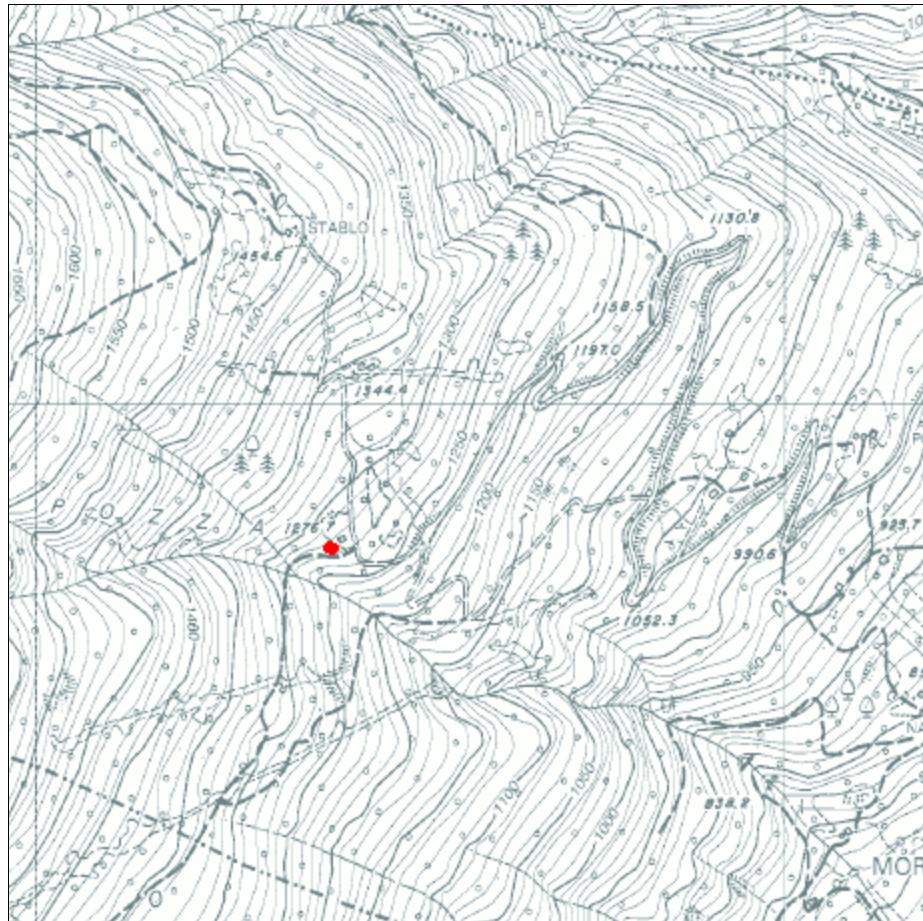
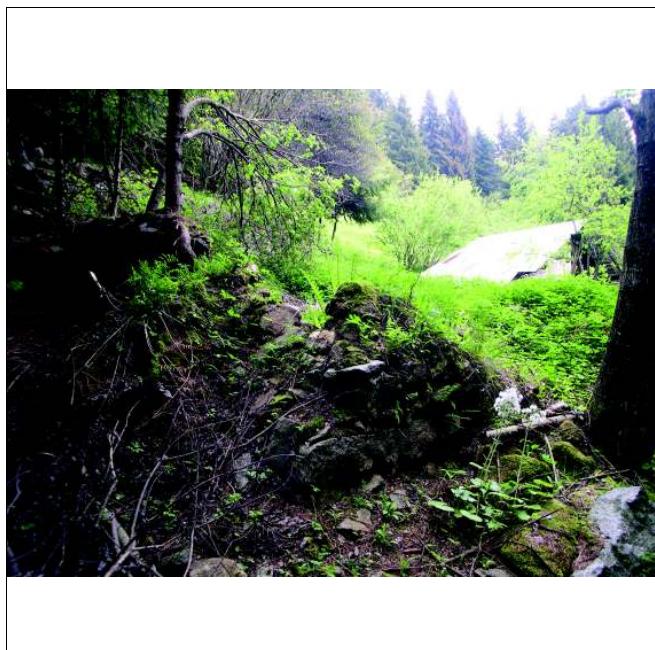
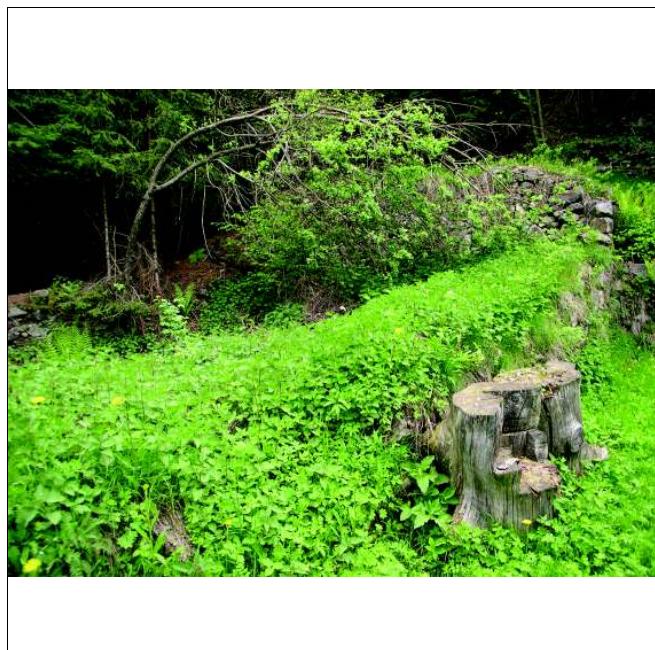
Tipologia funzionale	Rudere
Destinazione d'uso attuale	
Epoca di costruzione	
Tipologia architettonica	
Stato di conservazione	
Grado di utilizzo	
Vincoli legislativi

Tipologia di intervento	Demolizione senza ricostruzione	R6
Destinazione d'uso		
Note e/o Prescrizioni		
Tipologia ampliamenti		
Vincoli legislativi		
Pertinenze		
Strade di accesso

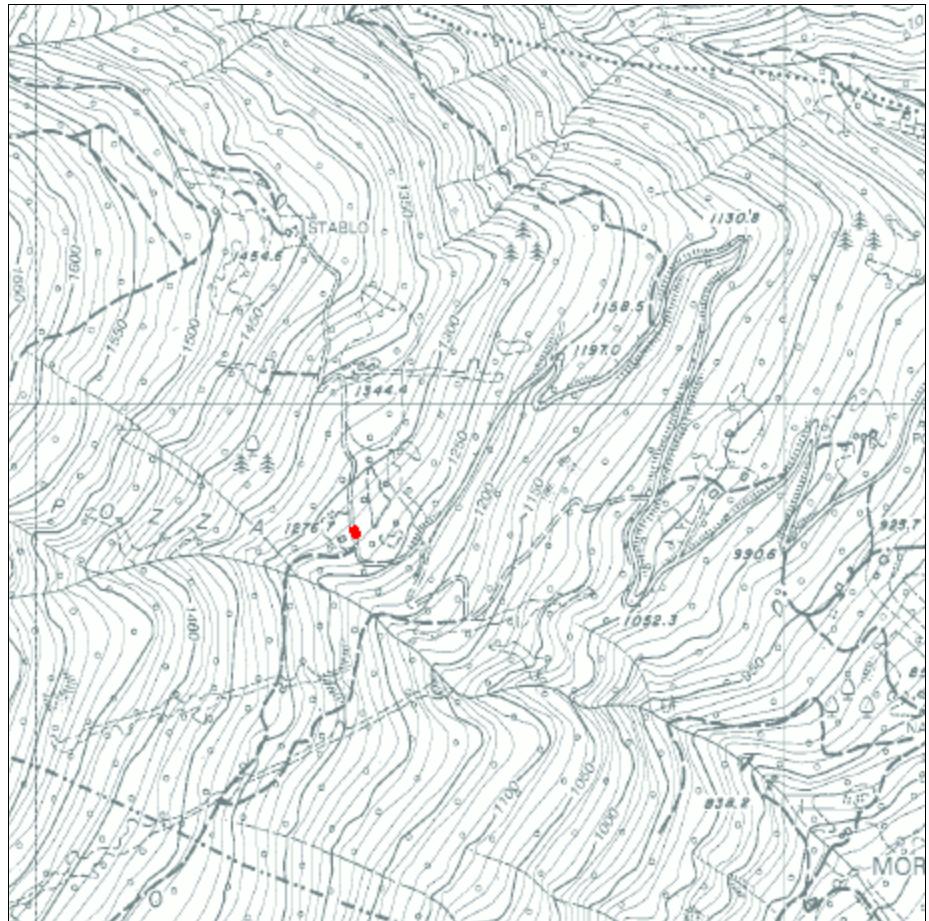
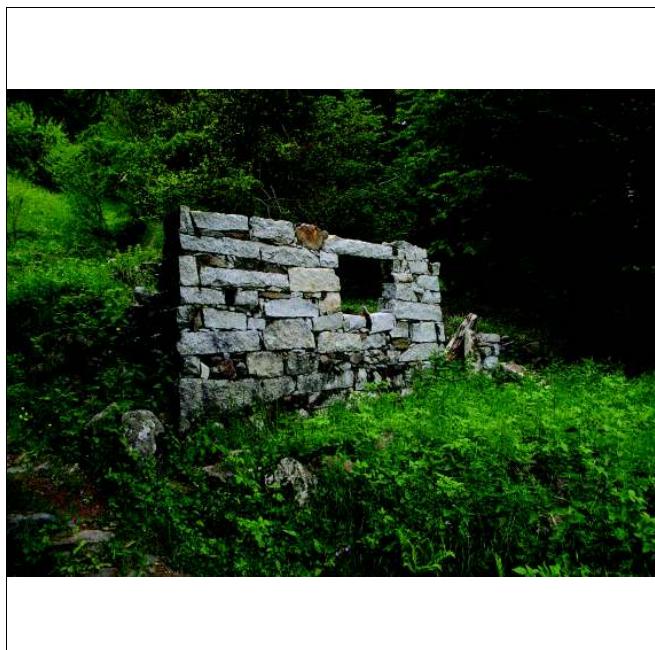
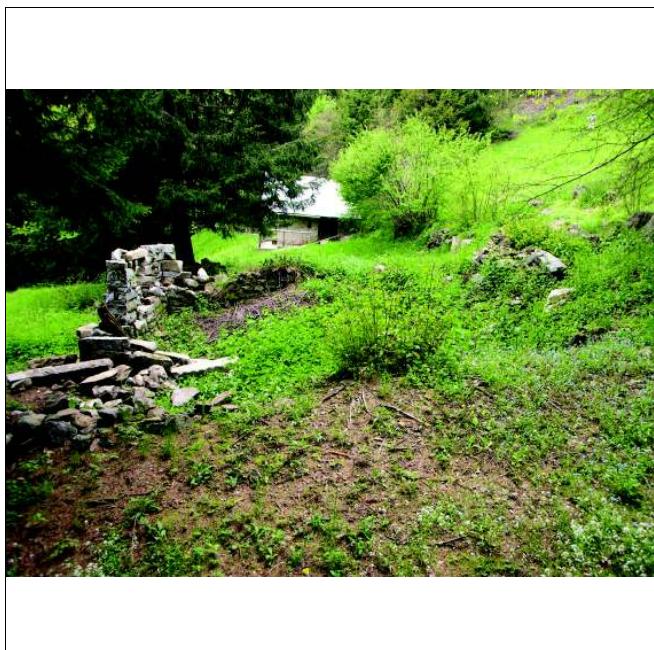
M27

Tipologia funzionale	Edificio da recuperare
Destinazione d'uso attuale	
Epoca di costruzione	Anteriore al 1860
Tipologia architettonica	
Stato di conservazione	Cattivo
Grado di utilizzo	In abbandono
Vincoli legislativi	N2 - N.d'A.PEM - art.7, comma 2, lett.c)

Tipologia di intervento	Ricostruzione	R5
Destinazione d'uso	Residenziale saltuario	
Note e/o Prescrizioni		
Modalità ampliamenti		
Vincoli legislativi e/o normativi	N2 - N.d'A.PEM - art.7, comma 2, lett.c)	
Pertinenze	A verde	
Strade di accesso	Strada militare percorribile con trattori o 4x4

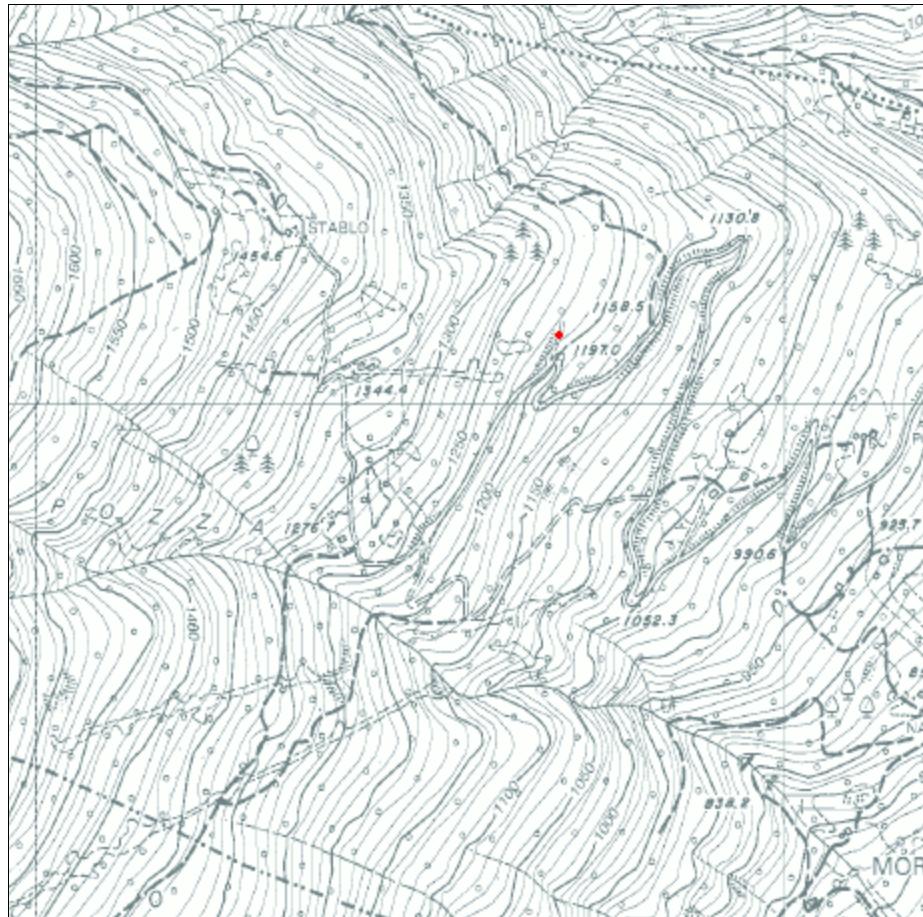
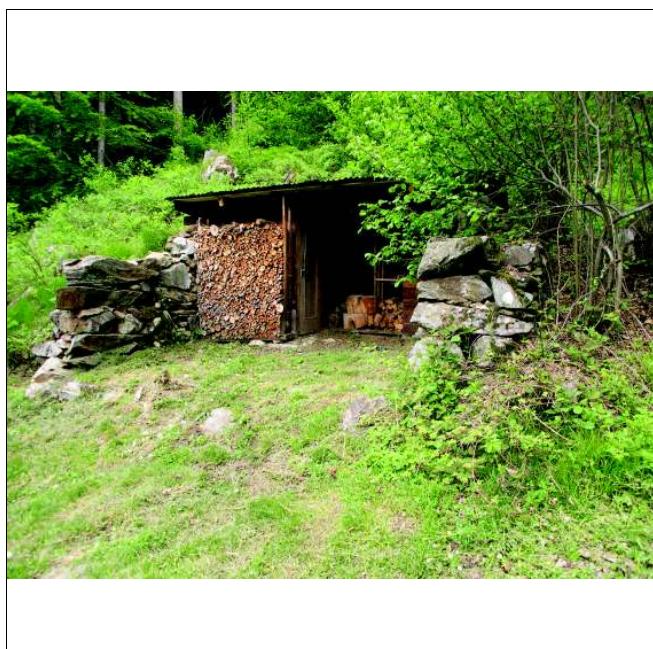
Scheda n°**M28**

Tipologia funzionale	Edificio da recuperare
Destinazione d'uso attuale	
Epoca di costruzione	
Tipologia architettonica	
Stato di conservazione	Cattivo
Grado di utilizzo	In abbandono
Vincoli legislativi

Tipologia di intervento	Ricostruzione	R5
Destinazione d'uso	Residenziale saltuario	
Note e/o Prescrizioni		
Tipologia ampliamenti		
Vincoli legislativi		
Pertinenze	A verde	
Strade di accesso	Strada forestale

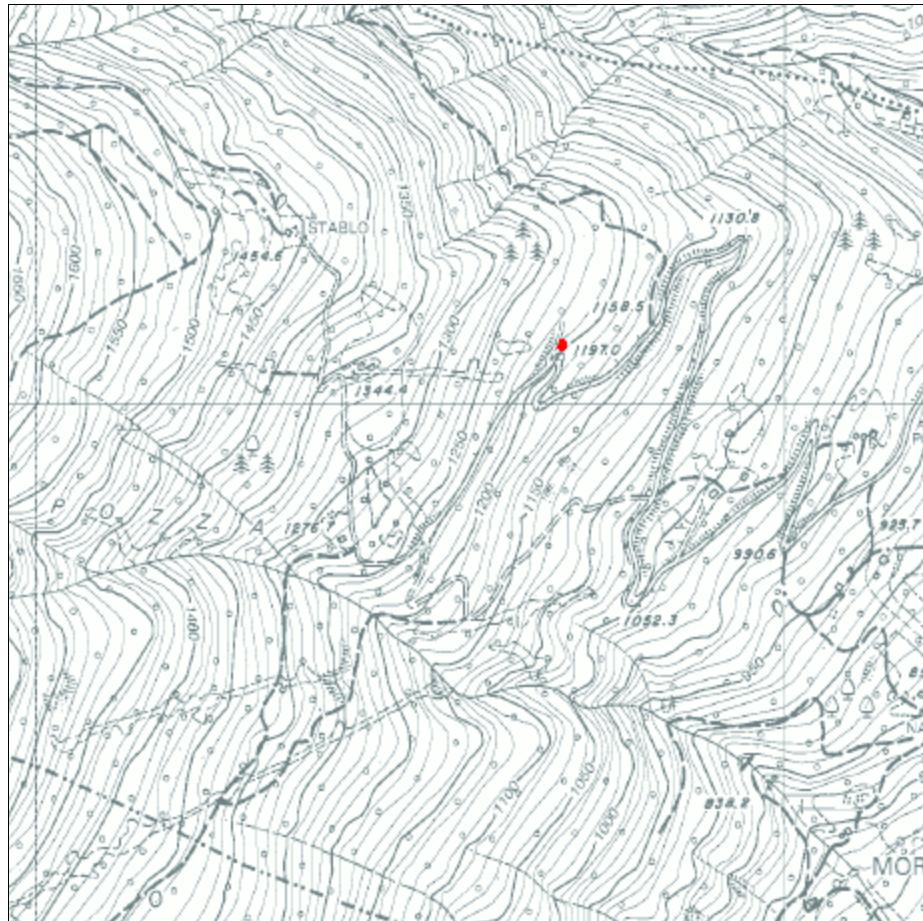
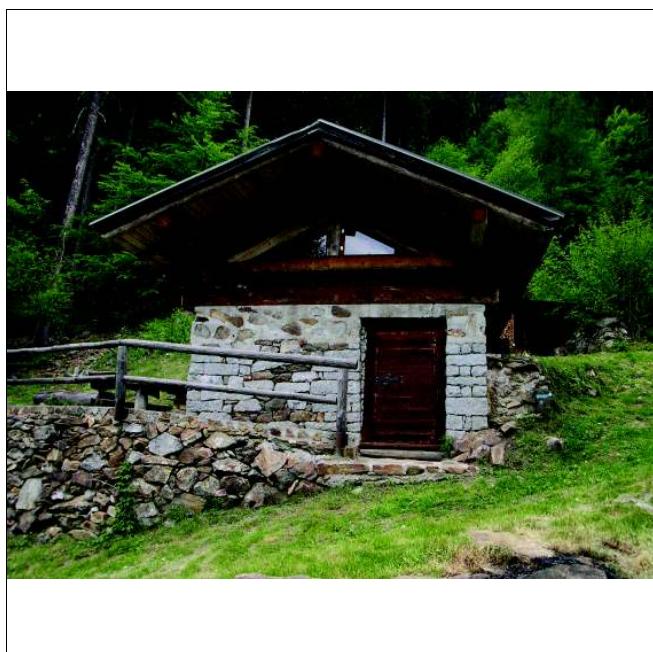
Scheda n°**M29**

Tipologia funzionale	Caset
Destinazione d'uso attuale	Residenziale saltuario
Epoca di costruzione	Anteriore al 1860
Tipologia architettonica	Alterata
Stato di conservazione	Buono
Grado di utilizzo	In uso temporaneo
Vincoli legislativi	N2 - N.d'A.PEM - art.7, comma 2, lett.a)

Note: Edificio dotato di valenza ambientale

Caratteristiche edificio	Numero di piani	Uno
	Tipologia copertura	A due falde
	Orientam. pianta riferito all'asse ortogon. ai fronti	Ortogonale alle isoipse
	Struttura del tetto	Legno
	Manto di copertura	Cemento (Wierer,)
	Tipo di portali	Legno
	Tipo di serramenti	Nessuno
	Ante d'oscurò	Nessuna
	Inferriate	Nessuna
	Finitura esterna	Sasso a vista
Reti tecnologiche	Interventi sulla volumetria	
	Accessi	Piano terra
	Altri elementi	
	Acqua	Sorgente
	Acque reflue	A dispersione
	Pertinenze	A verde
	Strade di accesso	Strada forestale
Tipologia edilizia	Nucleo primitivo	Tipo 10
	Elementi aggiuntivi

Tipologia di intervento	Ristrutturazione edilizia parziale	R3p
Destinazione d'uso	Residenziale saltuario	
Note e/o Prescrizioni		
Modalità ampliamenti		
Vincoli legislativi e/o normativi	N2 - N.d'A.PEM - art.7, comma 2, lett.a)	
Pertinenze	A verde	
Strade di accesso	Strada forestale

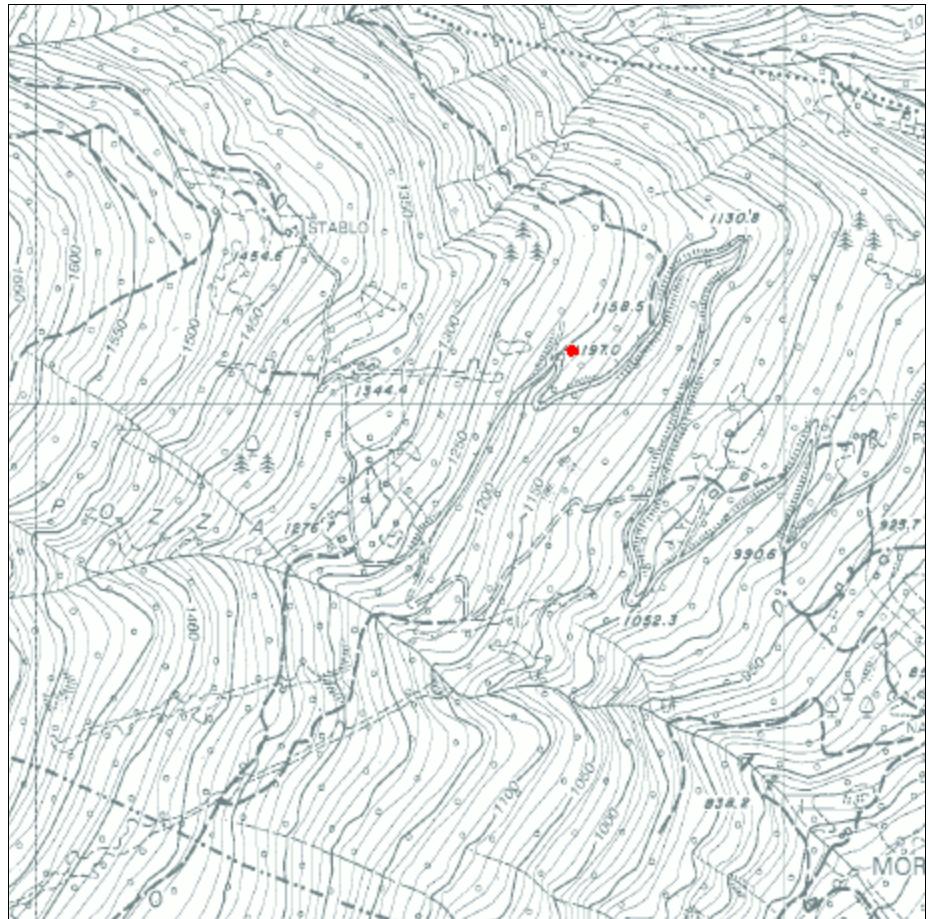
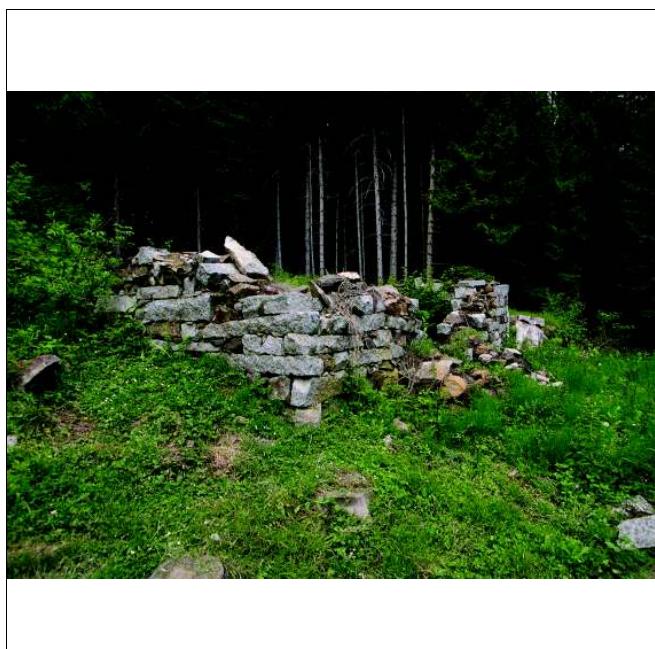
M30

Tipologia funzionale	Edificio da recuperare
Destinazione d'uso attuale	
Epoca di costruzione	
Tipologia architettonica	
Stato di conservazione	Cattivo
Grado di utilizzo	In abbandono
Vincoli legislativi	N2 - N.d'A.PEM - art.7, comma 2, lett.a)
Note:	
Caratteristiche edificio	
Numero di piani	
Tipologia copertura	
Orientam. pianta riferito all'asse ortogon. ai fronti	
Struttura del tetto	
Manto di copertura	
Tipo di portali	
Tipo di serramenti	
Ante d'oscurro	
Inferriate	
Finitura esterna	
Interventi sulla volumetria	
Accessi	
Altri elementi	
Reti tecnologiche	
Acqua	Assente
Acque reflue	Assente
Pertinenze	A verde
Strade di accesso	Strada forestale
Tipologia edilizia	
Nucleo primitivo	
Elementi aggiuntivi

Tipologia di intervento	Ricostruzione	R5
Destinazione d'uso	Residenziale saltuario	
Note e/o Prescrizioni		
Modalità ampliamenti		
Vincoli legislativi e/o normativi	N2 - N.d'A.PEM - art.7, comma 2, lett.a)	
Pertinenze	A verde	
Strade di accesso	Strada forestale

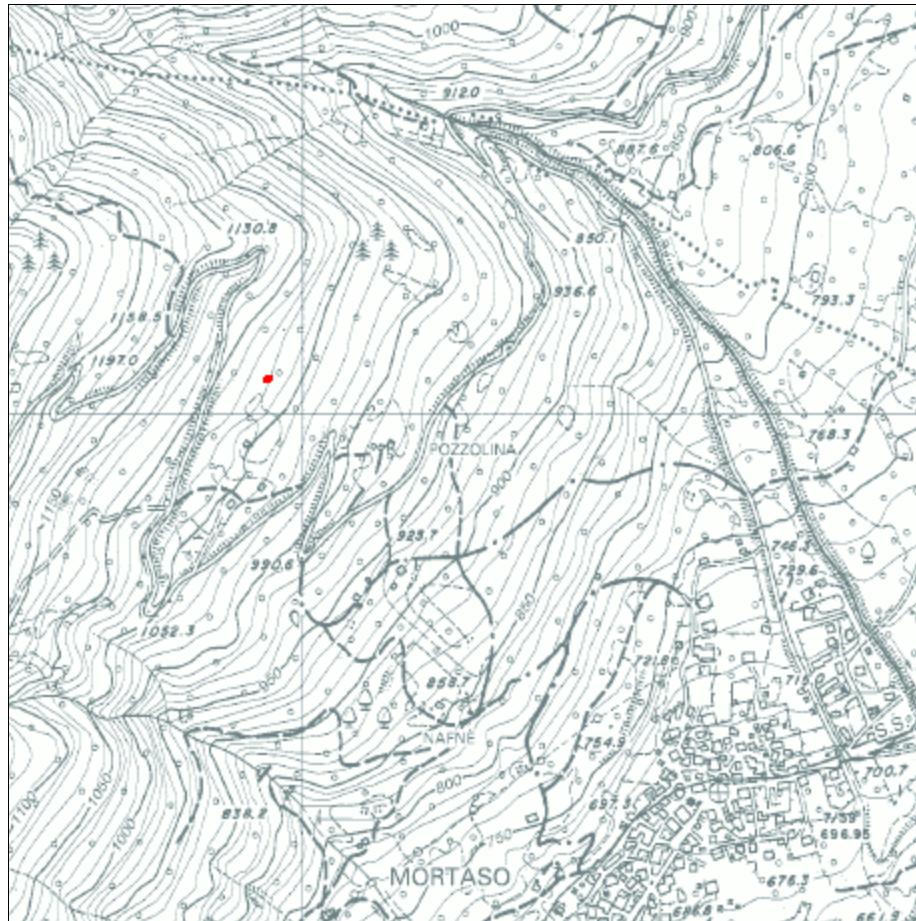
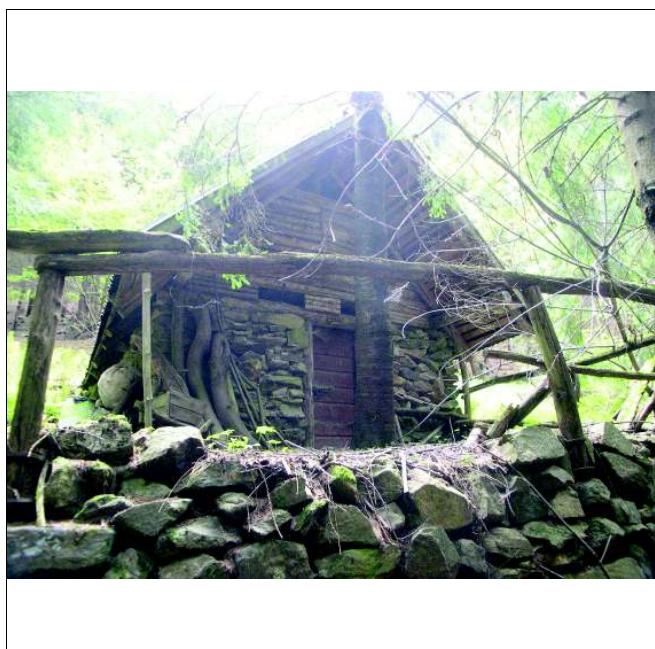
Scheda n°**M31**

Tipologia funzionale	Caset
Destinazione d'uso attuale	Produttivo primario (agricolo)
Epoca di costruzione	Posteriore al 1939
Tipologia architettonica	Modificata
Stato di conservazione	Discreto
Grado di utilizzo	In abbandono
Vincoli legislativi

Note: Edificio privo di valenza architettonico ambientale

Caratteristiche edificio	Numero di piani	Uno
	Tipologia copertura	A due falde
	Orientam. pianta riferito all'asse ortogon. ai fronti	Ortogonale alle isoipse
	Struttura del tetto	Legno
	Manto di copertura	Lamiera zincata o preverniciata
	Tipo di portali	Legno
	Tipo di serramenti	Legno
	Ante d'oscurò	Legno
	Inferriate	
	Finitura esterna	Sasso a vista
	Interventi sulla volumetria	
	Accessi	Piano terra
	Altri elementi	Tamponamenti in legno
Reti tecnologiche	Acqua	Assente
	Acque reflue	Assente
Pertinenze		A verde
Strade di accesso		Sentiero
Tipologia edilizia	Nucleo primitivo	Tipo 10
	Elementi aggiuntivi

Tipologia di intervento	Risanamento conservativo	R2
Destinazione d'uso	Residenziale saltuario	
Note e/o Prescrizioni		
Tipologia ampliamenti		
Vincoli legislativi		
Pertinenze	A verde	
Strade di accesso	Strada privata

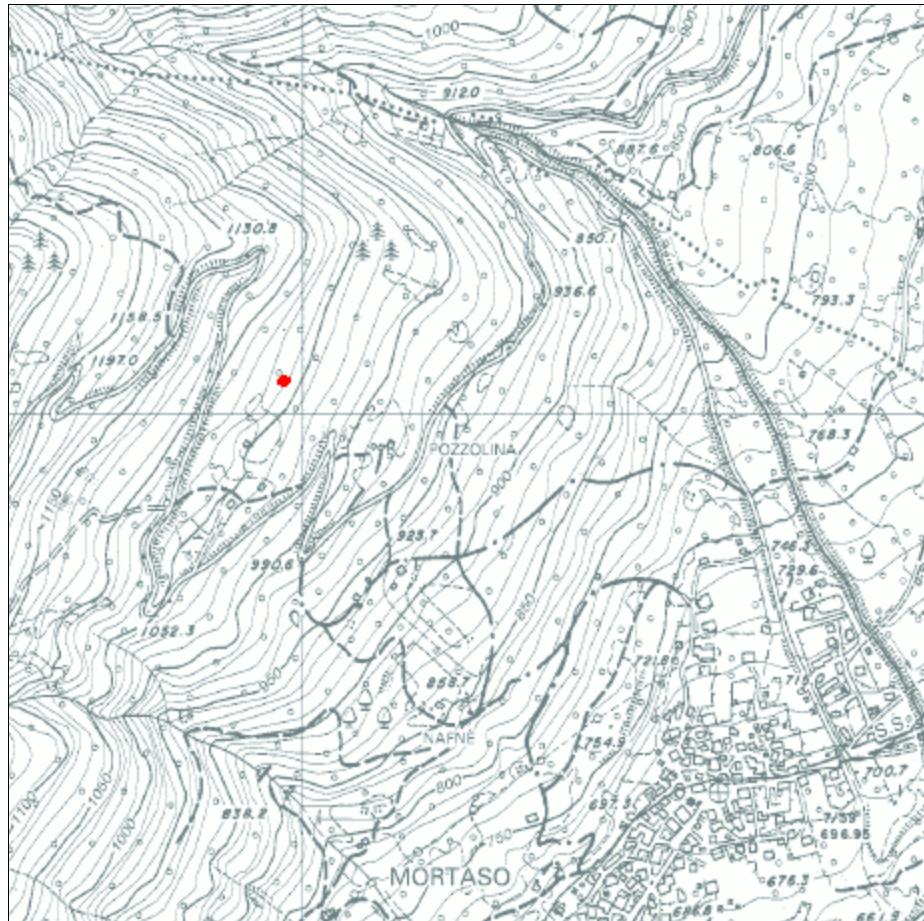
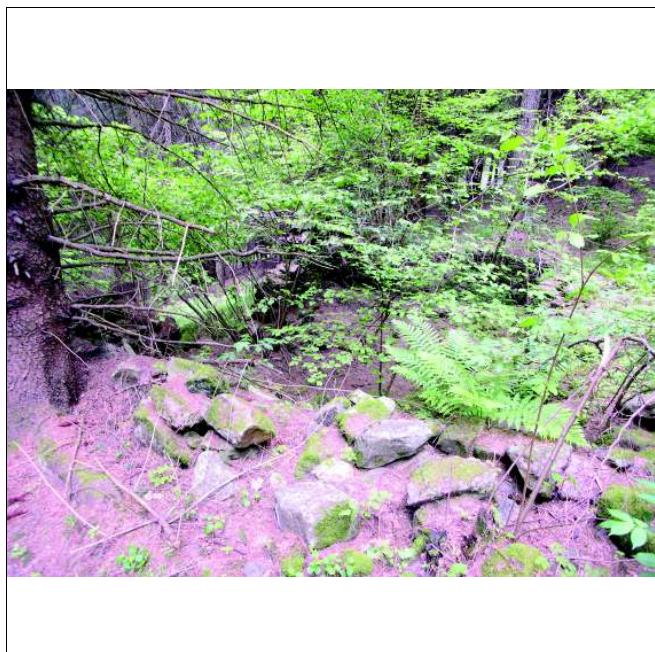
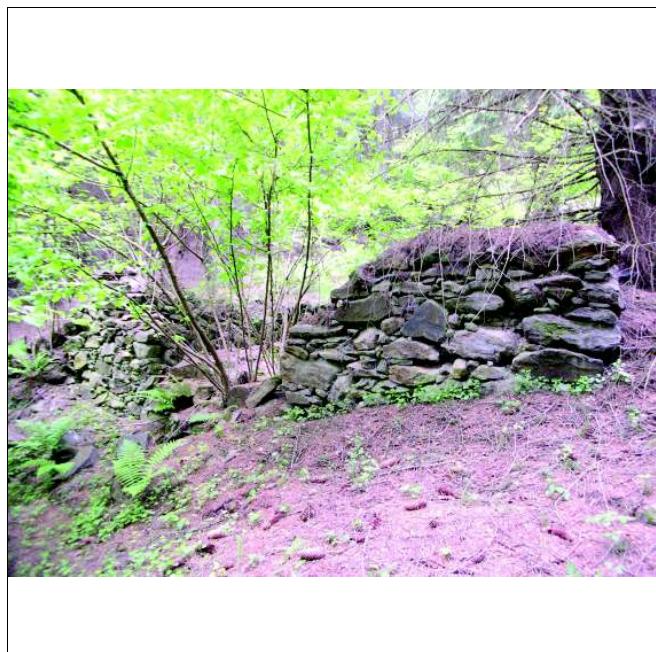
Scheda n°**M32**

Tipologia funzionale	Rudere
Destinazione d'uso attuale	
Epoca di costruzione	
Tipologia architettonica	
Stato di conservazione	Cattivo
Grado di utilizzo	In abbandono
Vincoli legislativi

Tipologia di intervento	Demolizione senza ricostruzione	R6
Destinazione d'uso		
Note e/o Prescrizioni		
Tipologia ampliamenti		
Vincoli legislativi		
Pertinenze		
Strade di accesso

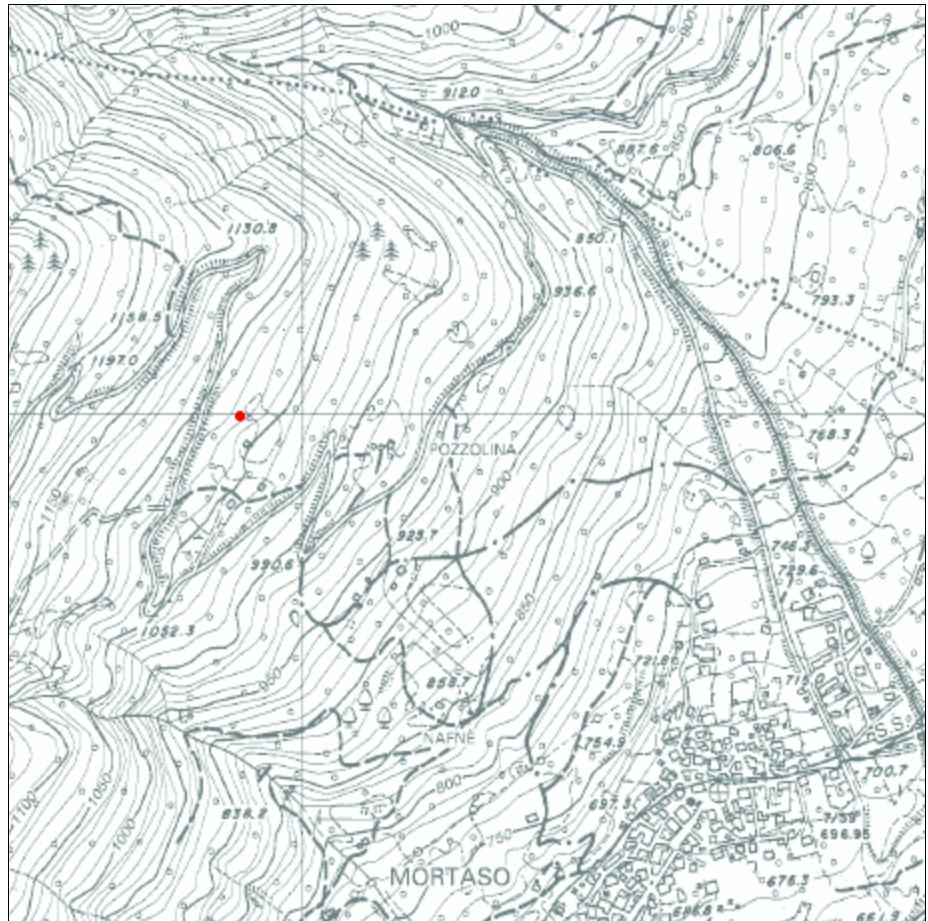
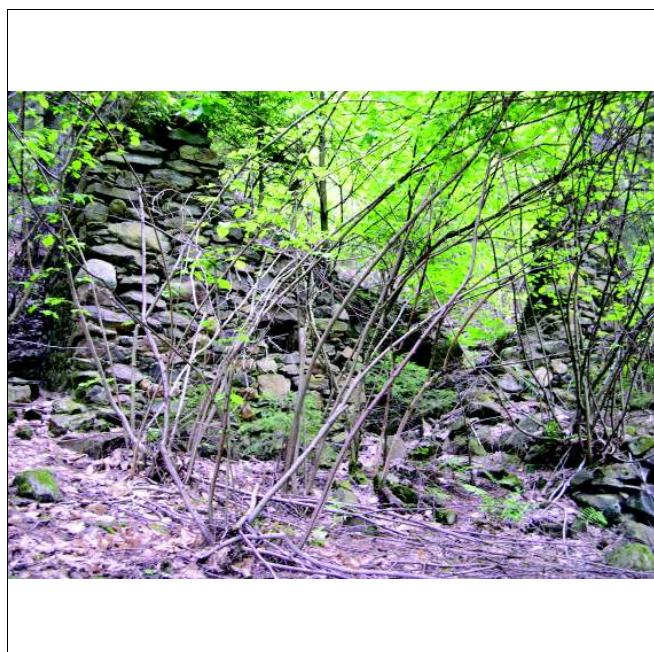
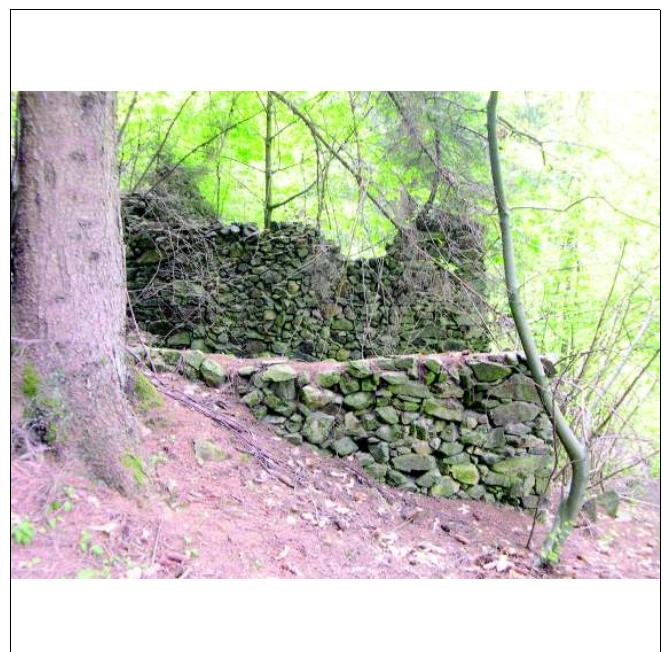
Scheda n°**M33**

Tipologia funzionale	Rudere
Destinazione d'uso attuale	
Epoca di costruzione	
Tipologia architettonica	
Stato di conservazione	Cattivo
Grado di utilizzo	In abbandono
Vincoli legislativi

Tipologia di intervento	Demolizione senza ricostruzione	R6
Destinazione d'uso		
Note e/o Prescrizioni		
Tipologia ampliamenti		
Vincoli legislativi		
Pertinenze		
Strade di accesso

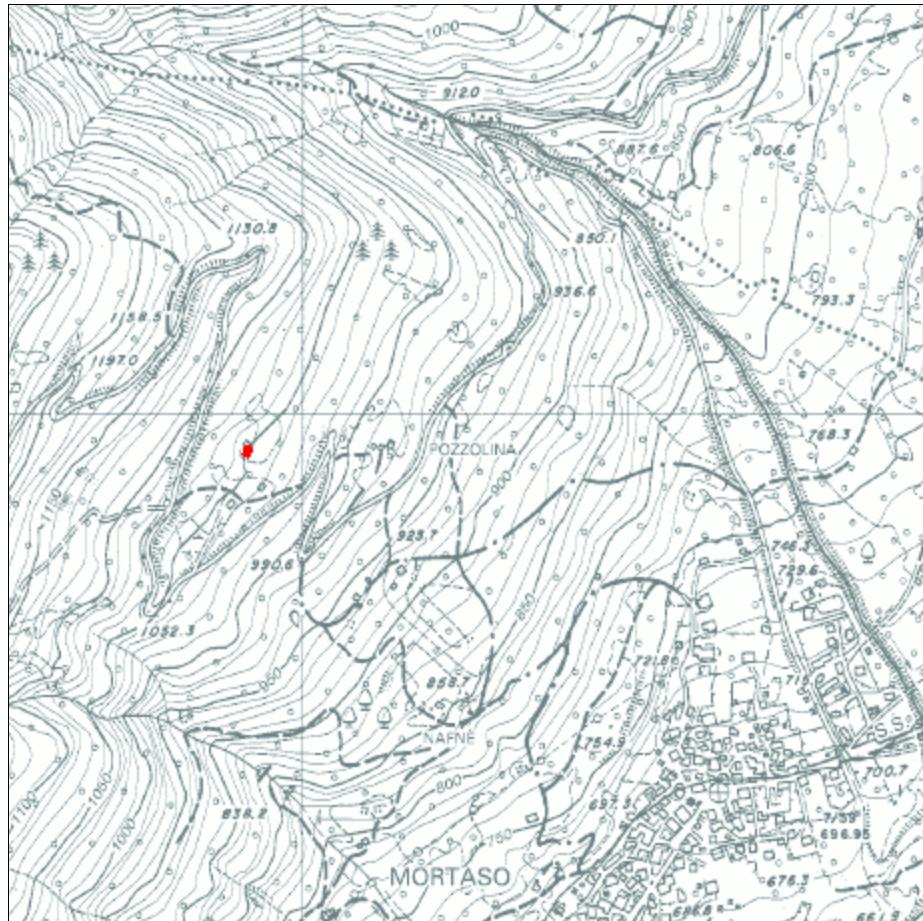
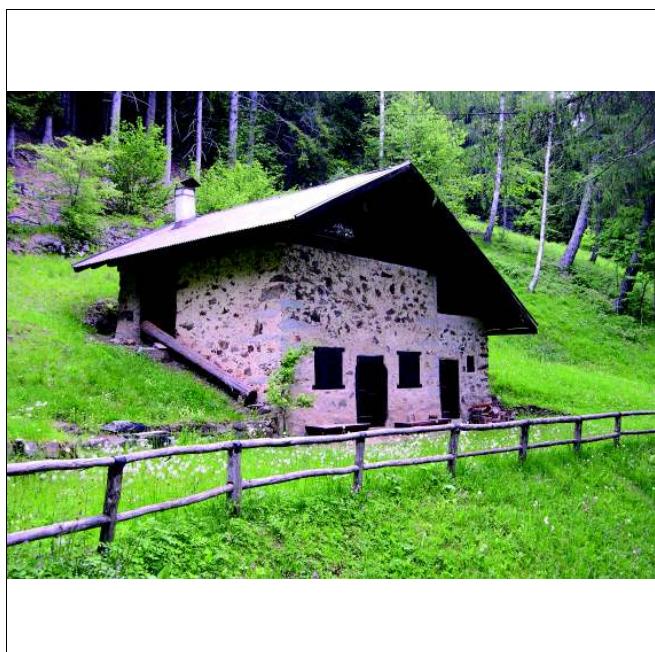
Scheda n°**M34**

Tipologia funzionale	Casa da mont
Destinazione d'uso attuale	Residenziale saltuario
Epoca di costruzione	Anteriore al 1860
Tipologia architettonica	Modificata
Stato di conservazione	Buono
Grado di utilizzo	In uso temporaneo
Vincoli legislativi

Note: Edificio dotato di valenza ambientale

Caratteristiche edificio	Numero di piani	Due
	Tipologia copertura	A due falde
	Orientam. pianta riferito all'asse ortogon. ai fronti	Ortogonale alle isoipse
	Struttura del tetto	Legno
	Manto di copertura	Lamiera zincata o preverniciata
	Tipo di portali	Legno
	Tipo di serramenti	Legno
	Ante d'oscurò	Legno
	Inferriate	Ferro
	Finitura esterna	Malta calce spenta
	Interventi sulla volumetria	
	Accessi	Piano terra - primo piano
	Altri elementi	Tamponamenti in legno
Reti tecnologiche	Acqua	Sorgente
	Acque reflue	Vasca Imhoff
Pertinenze		A verde
Strade di accesso		Strada privata
Tipologia edilizia	Nucleo primitivo	Tipo 1
	Elementi aggiuntivi	Tipo A1

Tipologia di intervento	Risanamento conservativo	R2
Destinazione d'uso	Residenziale saltuario	
Note e/o Prescrizioni		
Tipologia ampliamenti		
Vincoli legislativi		
Pertinenze	A verde	
Strade di accesso	Strada privata

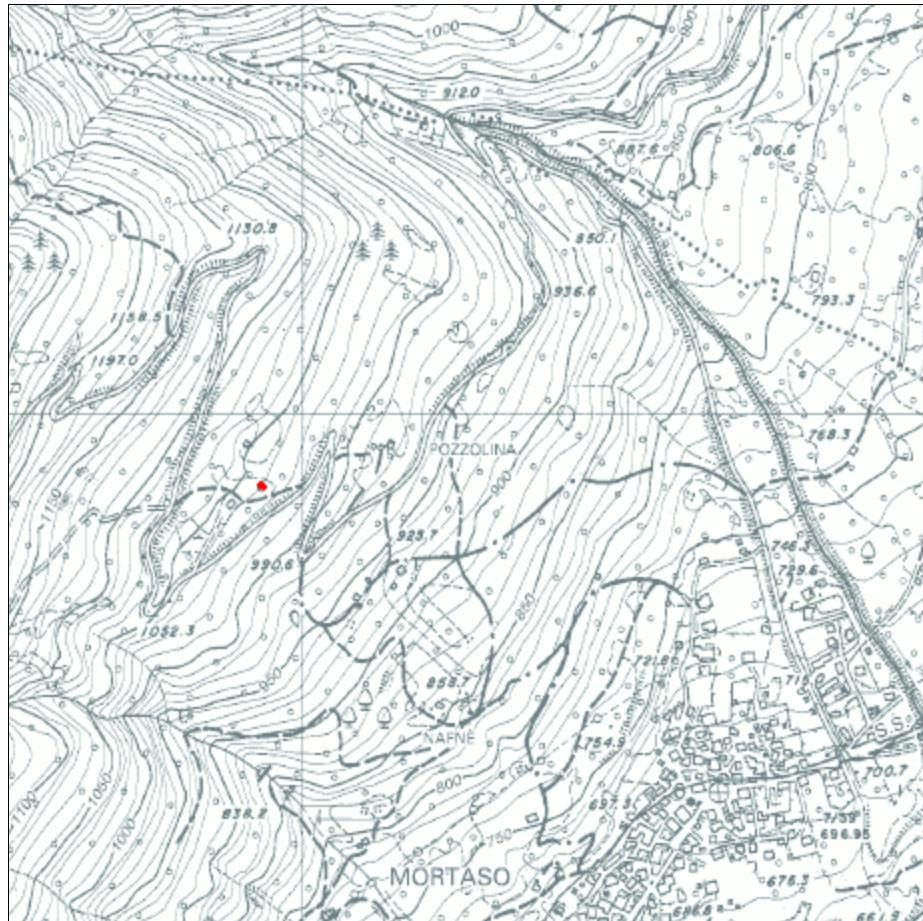
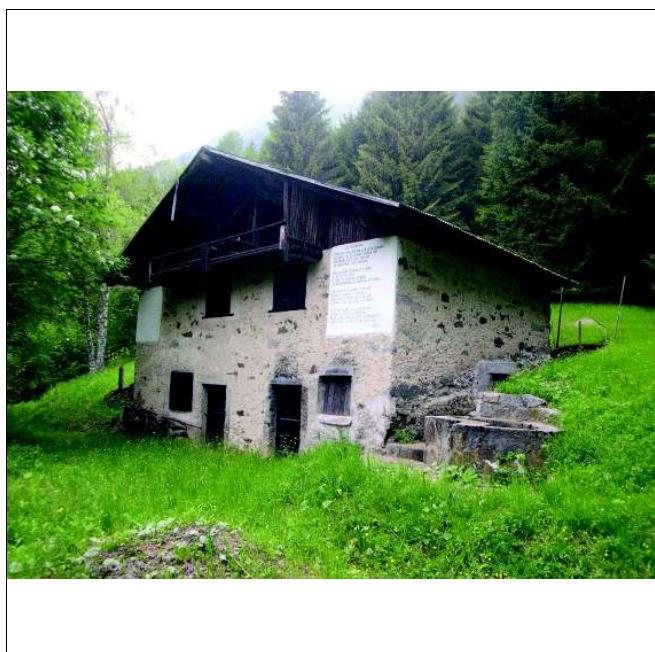
Scheda n°**M35**

Tipologia funzionale	Casa da mont
Destinazione d'uso attuale	Produttivo primario (agricolo)
Epoca di costruzione	Anteriore al 1860
Tipologia architettonica	Modificata
Stato di conservazione	Discreto
Grado di utilizzo	In uso temporaneo
Vincoli legislativi

Note: Edificio dotato di valenza ambientale

Caratteristiche edificio	Numero di piani	Due
	Tipologia copertura	A due falde
	Orientam. pianta riferito all'asse ortogon. ai fronti	Ortogonale alle isoipse
	Struttura del tetto	Legno
	Manto di copertura	Lamiera zincata o preverniciata
	Tipo di portali	Pietra
	Tipo di serramenti	Legno
	Ante d'oscurò	Legno
	Inferriate	
	Finitura esterna	Malta calce spenta
	Interventi sulla volumetria	
	Accessi	Piano terra - primo piano
	Altri elementi	Balconi - Tamponamenti in legno
Reti tecnologiche	Acqua	Sorgente
	Acque reflue	Vasca Imhoff
Pertinenze		A verde
Strade di accesso		Strada privata
Tipologia edilizia	Nucleo primitivo	Tipo 1
	Elementi aggiuntivi

Tipologia di intervento	Risanamento conservativo	R2
Destinazione d'uso	Residenziale saltuario	
Note e/o Prescrizioni		
Tipologia ampliamenti		
Vincoli legislativi		
Pertinenze	A verde	
Strade di accesso	Strada privata

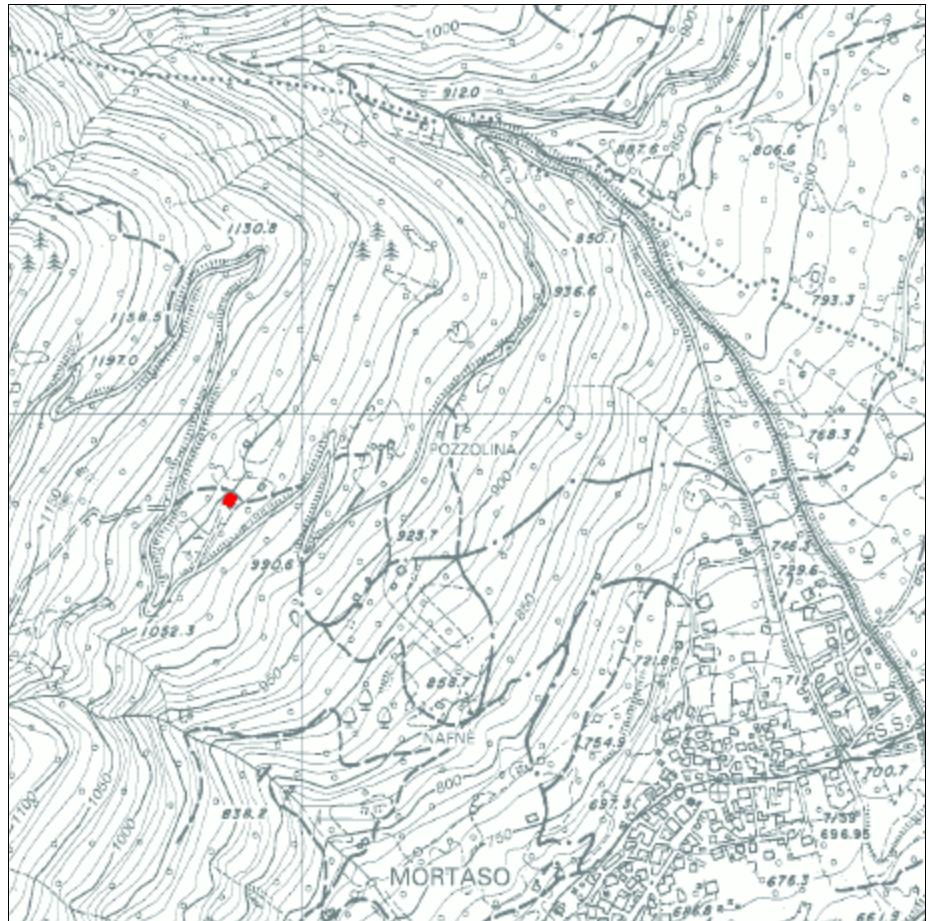
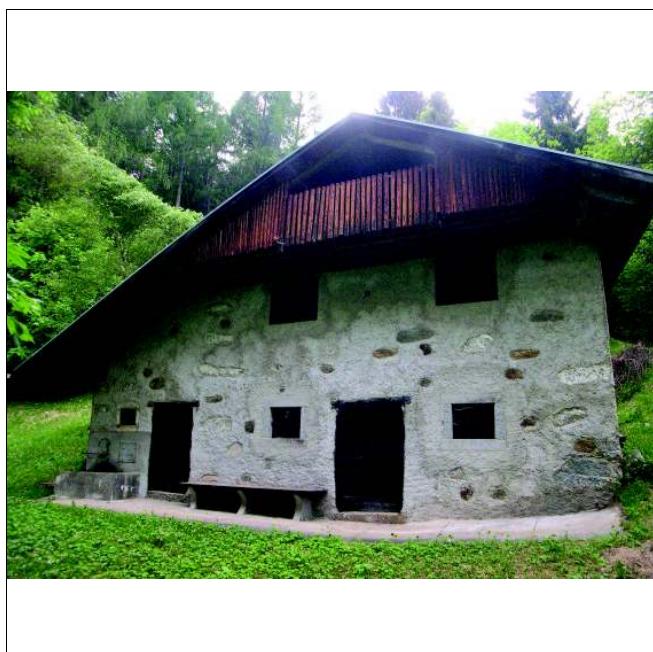
Scheda n°**M36**

Tipologia funzionale	Casa da mont
Destinazione d'uso attuale	Residenziale saltuario
Epoca di costruzione	Anteriore al 1860
Tipologia architettonica	Trasformata
Stato di conservazione	Buono
Grado di utilizzo	In uso temporaneo
Vincoli legislativi

Note: Edificio dotato di valenza ambientale

Caratteristiche edificio	Numero di piani	Due
	Tipologia copertura	A due falde
	Orientam. pianta riferito all'asse ortogon. ai fronti	Ortogonale alle isoipse
	Struttura del tetto	Legno
	Manto di copertura	Lamiera zincata o preverniciata
	Tipo di portali	Legno
	Tipo di serramenti	Legno
	Ante d'oscurò	Legno
	Inferriate	Ferro
	Finitura esterna	Malta cementizia
	Interventi sulla volumetria	
	Accessi	Piano terra - primo piano
	Altri elementi	Rivestimenti in legno
Reti tecnologiche	Acqua	Sorgente
	Acque reflue	A dispersione
Pertinenze		A verde
Strade di accesso		Strada privata
Tipologia edilizia	Nucleo primitivo	Tipo 1
	Elementi aggiuntivi	Tipo B1

Tipologia di intervento	Risanamento conservativo	R2
Destinazione d'uso	Residenziale saltuario	
Note e/o Prescrizioni		
Tipologia ampliamenti		
Vincoli legislativi		
Pertinenze	A verde	
Strade di accesso	Strada privata

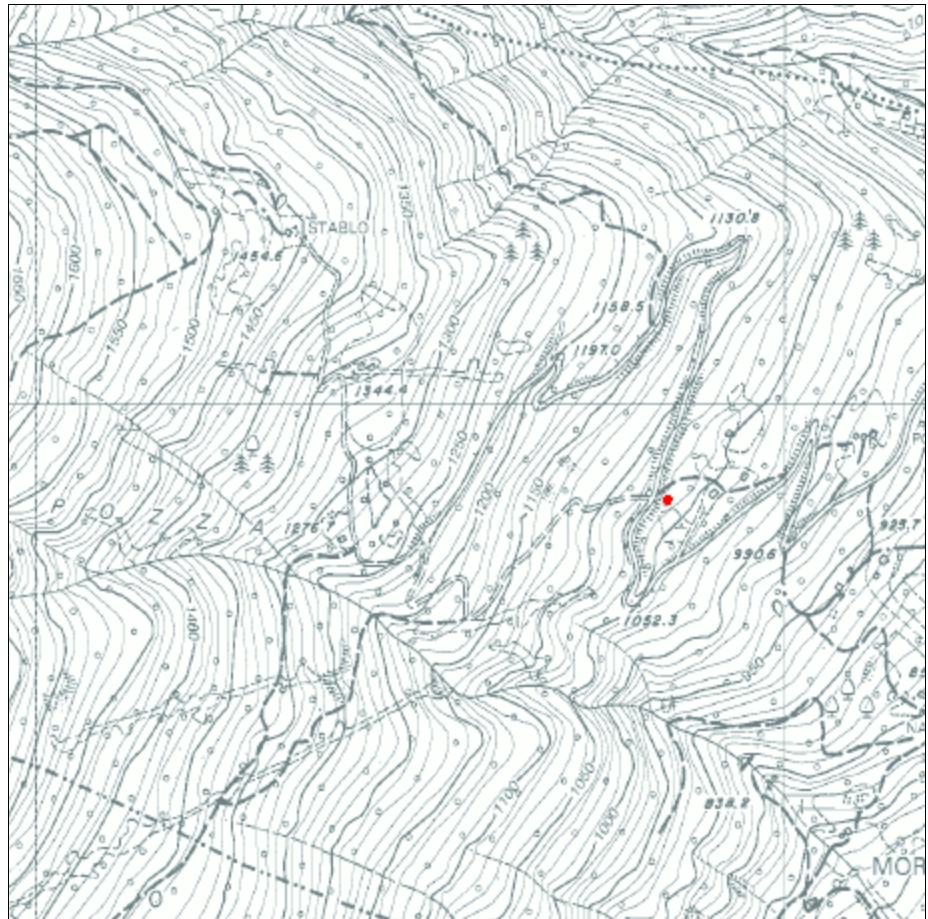
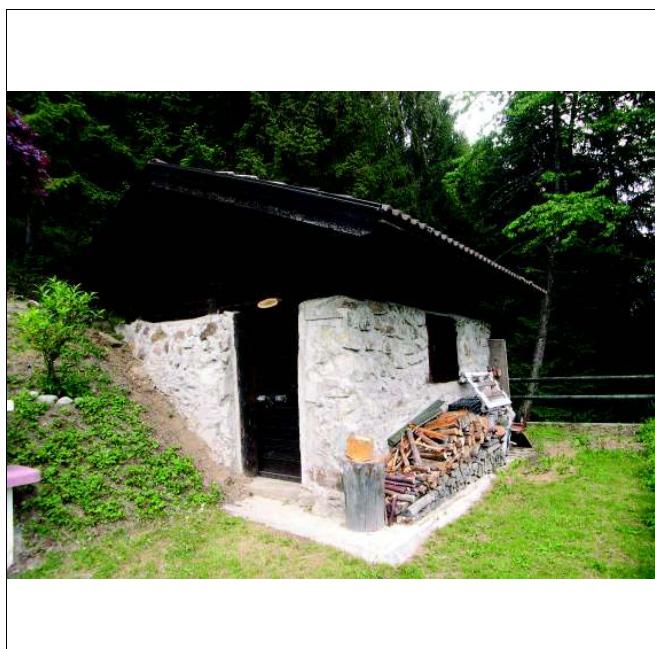
M37

Tipologia funzionale	Caset
Destinazione d'uso attuale	Residenziale saltuario
Epoca di costruzione	Anteriore al 1860
Tipologia architettonica	Modificata
Stato di conservazione	Buono
Grado di utilizzo	In uso temporaneo
Vincoli legislativi

Note: Edificio dotato di valenza ambientale

Caratteristiche edificio	Numero di piani	Uno
	Tipologia copertura	A due falde
	Orientam. pianta riferito all'asse ortogon. ai fronti	Parallelia alle isoipse
	Struttura del tetto	Legno
	Manto di copertura	Cemento (Wierer,)
	Tipo di portali	Legno
	Tipo di serramenti	Legno
	Ante d'oscurò	Legno
	Inferriate	Nessuna
	Finitura esterna	Raso sasso
	Interventi sulla volumetria	
	Accessi	Piano terra
	Altri elementi	Tamponamenti in legno
Reti tecnologiche	Acqua	Sorgente
	Acque reflue	Vasca Imhoff
Pertinenze		A verde
Strade di accesso		Strada comunale
Tipologia edilizia	Nucleo primitivo	Tipo 10
	Elementi aggiuntivi

Tipologia di intervento	Risanamento conservativo	R2
Destinazione d'uso	Residenziale saltuario	
Note e/o Prescrizioni		
Tipologia ampliamenti		
Vincoli legislativi		
Pertinenze	A verde	
Strade di accesso	Strada comunale

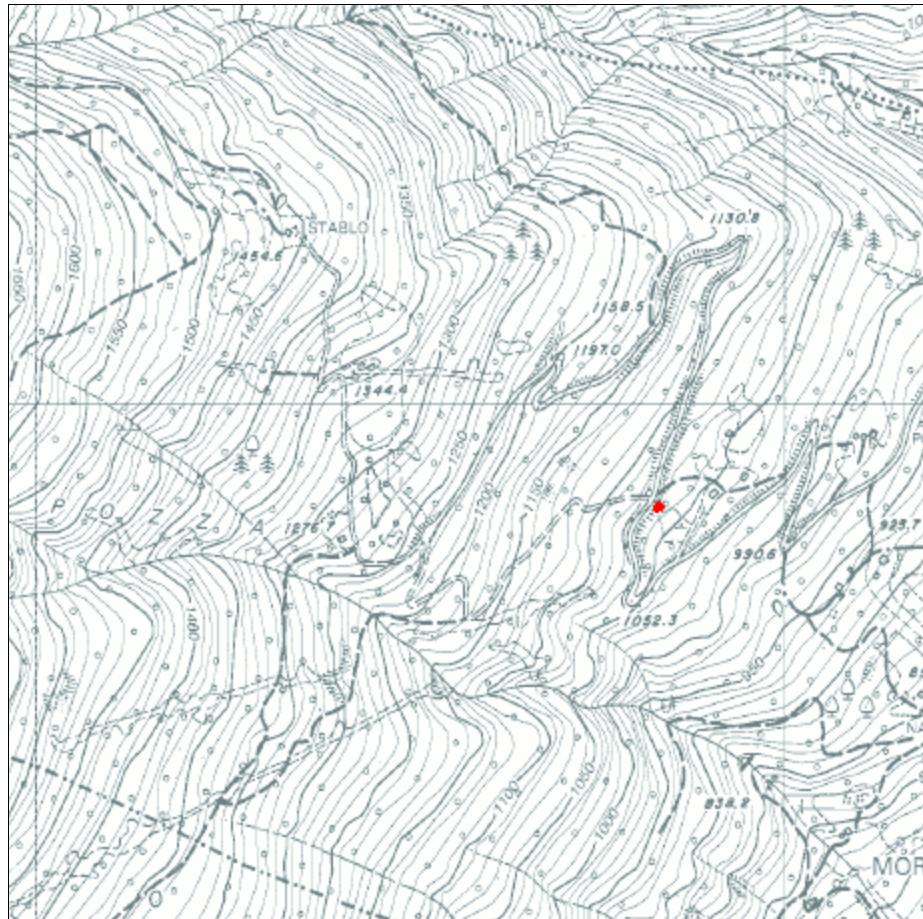
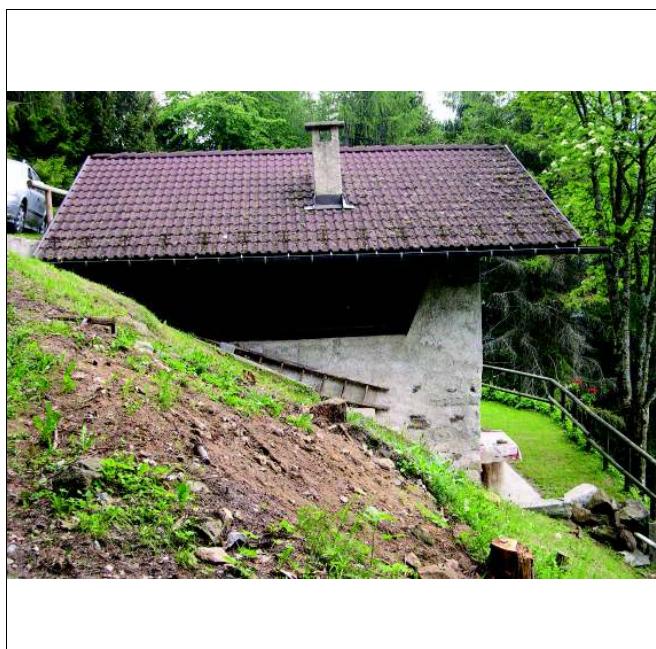
M38

Tipologia funzionale	Casa da mont
Destinazione d'uso attuale	Residenziale saltuario
Epoca di costruzione	Anteriore al 1860
Tipologia architettonica	Trasformata
Stato di conservazione	Buono
Grado di utilizzo	In uso temporaneo
Vincoli legislativi

Note: Edificio dotato di valenza ambientale

Caratteristiche edificio	Numero di piani	Due
	Tipologia copertura	A due falde
	Orientam. pianta riferito all'asse ortogon. ai fronti	Ortogonale alle isoipse
	Struttura del tetto	Legno
	Manto di copertura	Cemento (Wierer,)
	Tipo di portali	Legno
	Tipo di serramenti	Legno
	Ante d'oscurro	Legno
	Inferriate	Nessuna
	Finitura esterna	Malta cementizia
	Interventi sulla volumetria	
	Accessi	Piano terra
	Altri elementi	
Reti tecnologiche	Acqua	Sorgente
	Acque reflue	Vasca Imhoff
Pertinenze		A verde
Strade di accesso		Strada comunale
Tipologia edilizia	Nucleo primitivo	Tipo 3
	Elementi aggiuntivi

Tipologia di intervento	Risanamento conservativo	R2
Destinazione d'uso	Residenziale saltuario	
Note e/o Prescrizioni		
Tipologia ampliamenti		
Vincoli legislativi		
Pertinenze	A verde	
Strade di accesso	Strada comunale
