Scheda n°**M26**

Comunità	Comunità delle Giudicarie	Rilevatore	Ing. Luca Poli
Comune	Spiazzo	Comune Catast.	Mortaso 1 [^]
Indirizzo/Località	Pozza	Quadro di mappa	
Data rilievo	31/05/2004	Particella	.210

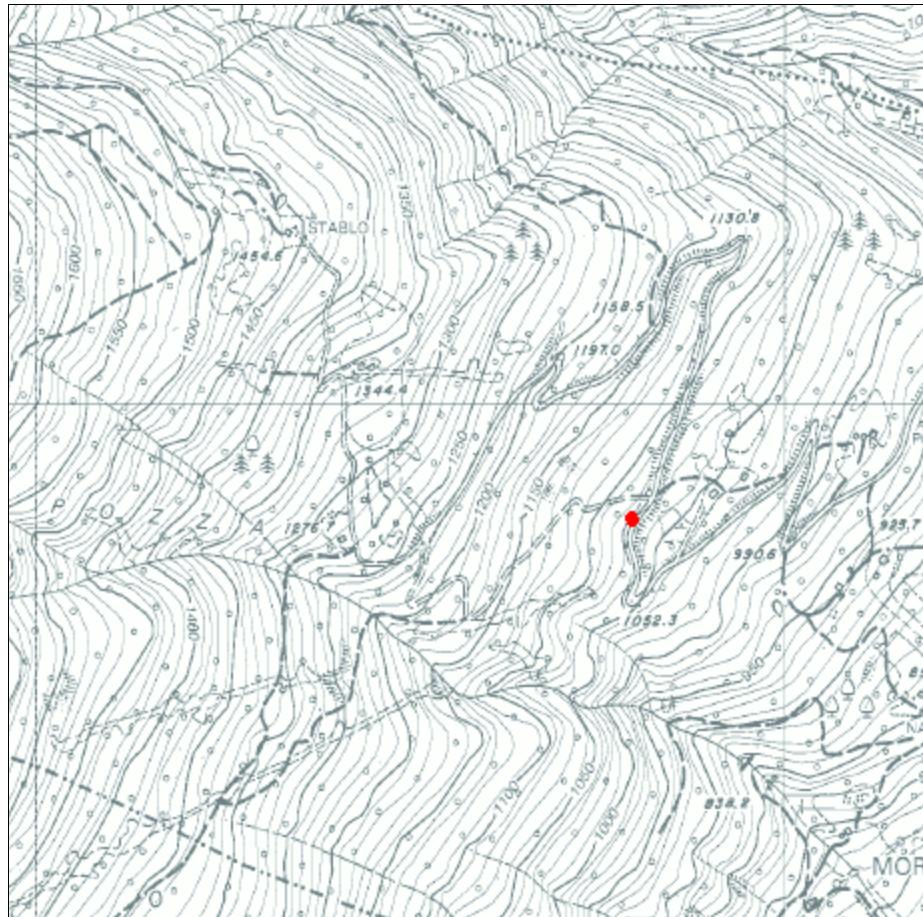
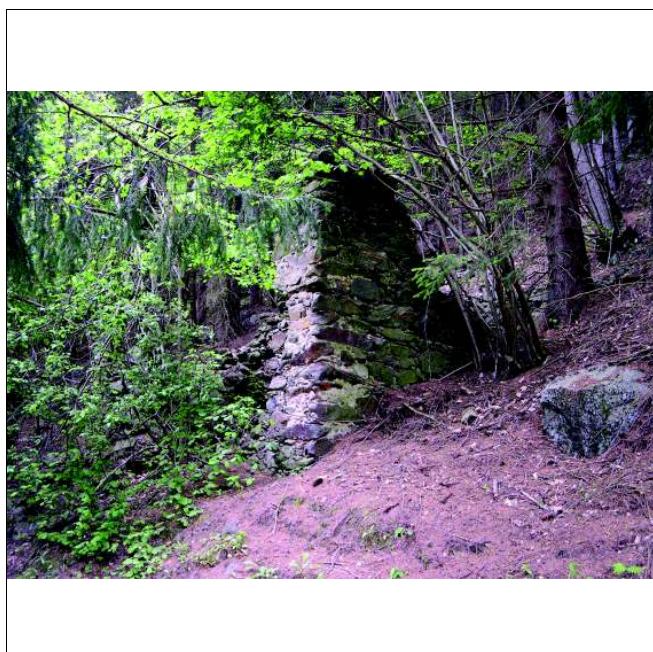
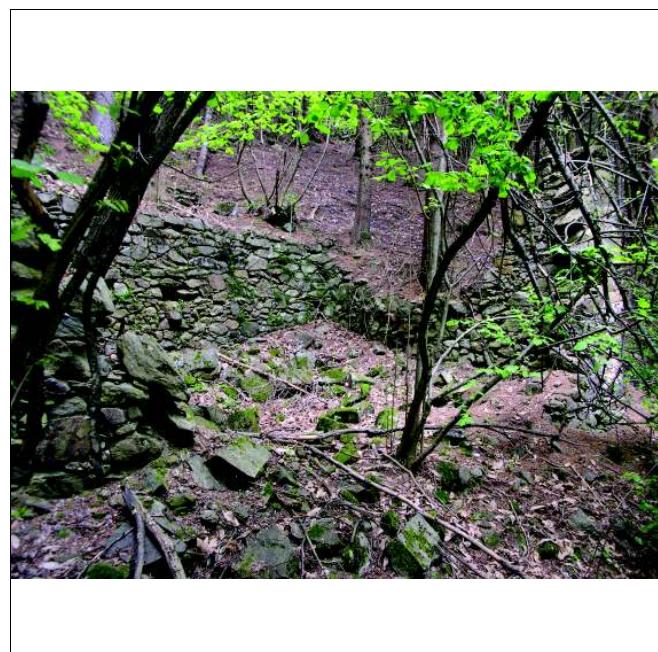
Scheda n°**M39**

Tipologia funzionale	Rudere
Destinazione d'uso attuale	
Epoca di costruzione	
Tipologia architettonica	
Stato di conservazione	Cattivo
Grado di utilizzo	In abbandono
Vincoli legislativi

Tipologia di intervento	Demolizione senza ricostruzione	R6
Destinazione d'uso		
Note e/o Prescrizioni		
Modalità ampliamenti		
Vincoli legislativi e/o normativi		
Pertinenze	Parzialmente a verde	
Strade di accesso	Strada comunale

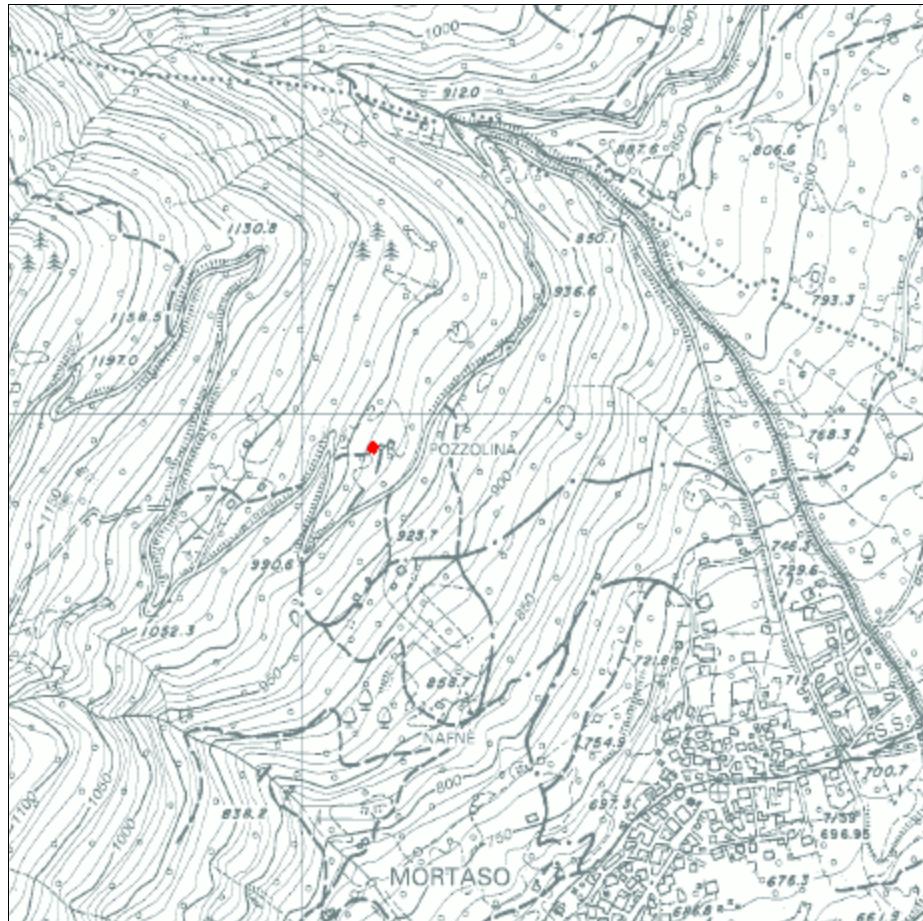
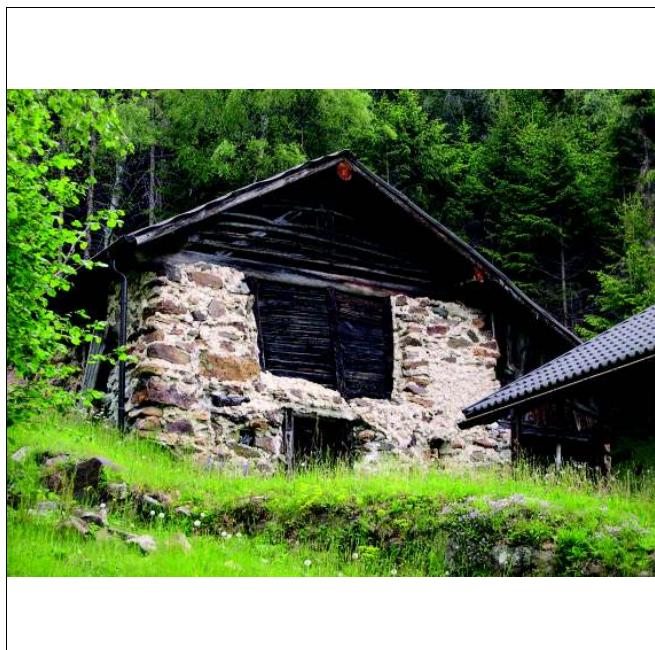
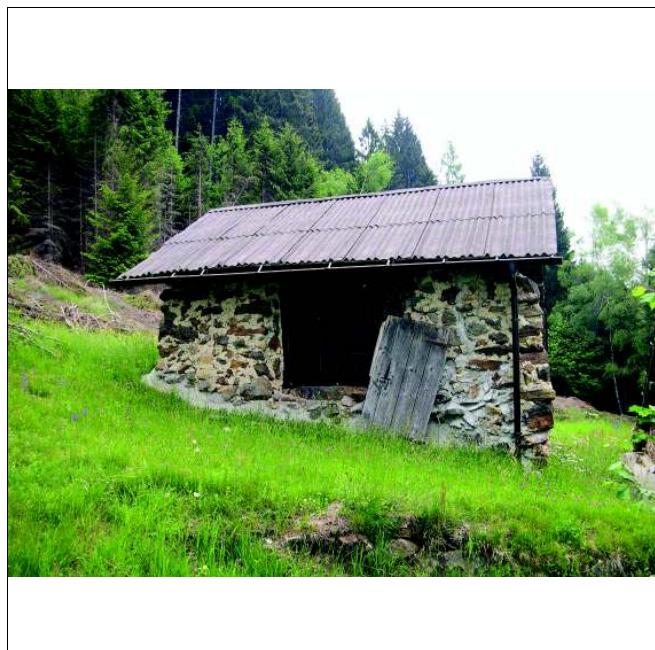
Scheda n°**M40**

Tipologia funzionale	Casa da mont
Destinazione d'uso attuale	Produttivo primario (agricolo)
Epoca di costruzione	Fra il 1860 e il 1939
Tipologia architettonica	Originale
Stato di conservazione	Cattivo
Grado di utilizzo	In abbandono
Vincoli legislativi

Note: Edificio dotato di valenza ambientale

Caratteristiche edificio	Numero di piani	Due
	Tipologia copertura	A due falde
	Orientam. pianta riferito all'asse ortogon. ai fronti	Ortogonale alle isoipse
	Struttura del tetto	Legno
	Manto di copertura	Lamiera zincata o preverniciata
	Tipo di portali	Legno
	Tipo di serramenti	Nessuno
	Ante d'oscurò	Nessuna
	Inferriate	Nessuna
	Finitura esterna	Malta calce spenta
	Interventi sulla volumetria	
	Accessi	Piano terra - primo piano
	Altri elementi	
Reti tecnologiche	Acqua	Assente
	Acque reflue	Assente
Pertinenze		A verde
Strade di accesso		Strada privata
Tipologia edilizia	Nucleo primitivo	Tipo 3
	Elementi aggiuntivi

Tipologia di intervento	Risanamento conservativo	R2
Destinazione d'uso	Residenziale saltuario	
Note e/o Prescrizioni		
Tipologia ampliamenti		
Vincoli legislativi		
Pertinenze	A verde	
Strade di accesso	Strada privata

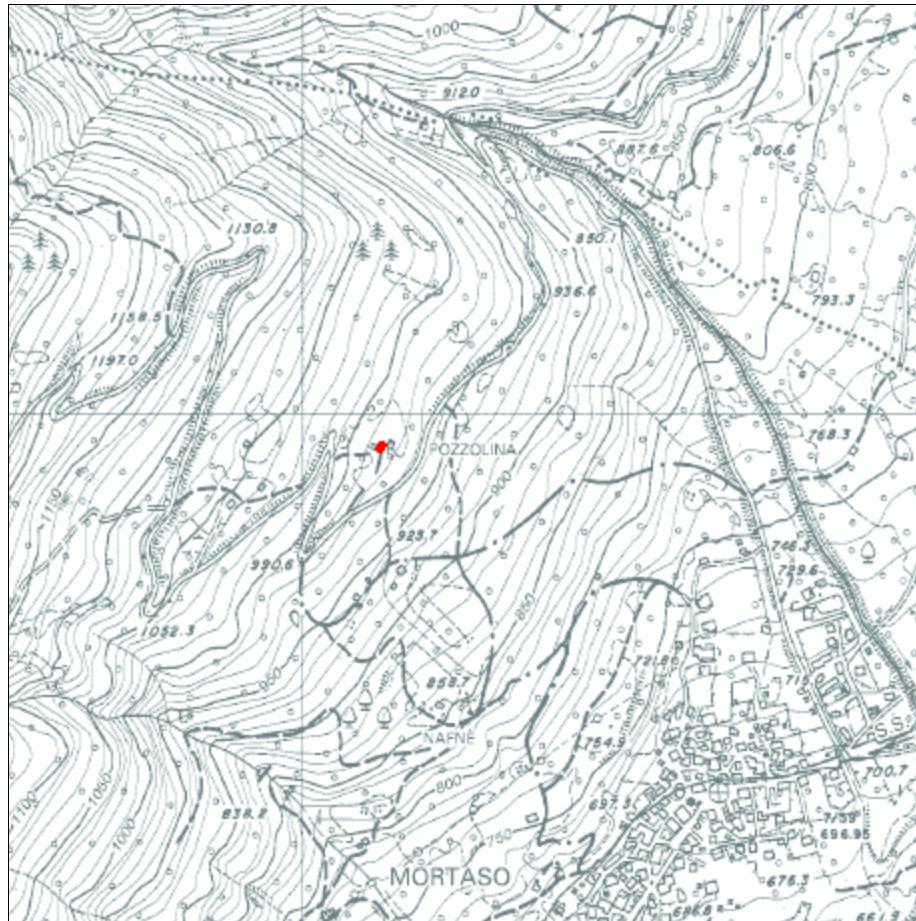
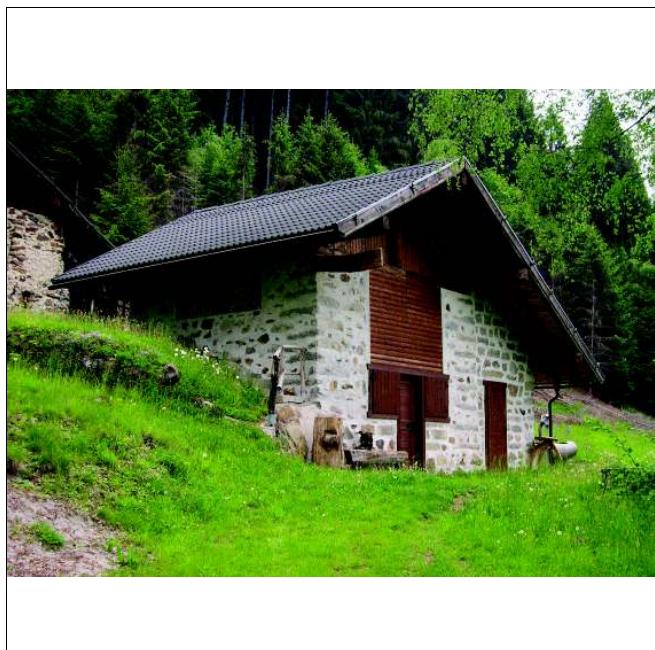
Scheda n°**M41**

Tipologia funzionale	Casa da mont
Destinazione d'uso attuale	Residenziale saltuario
Epoca di costruzione	Anteriore al 1860
Tipologia architettonica	Trasformata
Stato di conservazione	Buono
Grado di utilizzo	In uso temporaneo
Vincoli legislativi

Note: Edificio dotato di valenza ambientale

Caratteristiche edificio	Numero di piani	Due
	Tipologia copertura	A due falde
	Orientam. pianta riferito all'asse ortogon. ai fronti	Ortogonale alle isoipse
	Struttura del tetto	Legno
	Manto di copertura	Cemento (Wierer,)
	Tipo di portali	Legno
	Tipo di serramenti	Legno
	Ante d'oscurò	Legno
	Inferriate	Nessuna
	Finitura esterna	Malta cementizia
	Interventi sulla volumetria	
	Accessi	Piano terra
	Altri elementi	
Reti tecnologiche	Acqua	Sorgente
	Acque reflue	Vasca Imhoff
Pertinenze		A verde
Strade di accesso		Strada privata
Tipologia edilizia	Nucleo primitivo	Tipo 3
	Elementi aggiuntivi	Tipo A1

Tipologia di intervento	Ristrutturazione edilizia parziale	R3p
Destinazione d'uso	Residenziale saltuario	
Note e/o Prescrizioni		
Tipologia ampliamenti		
Vincoli legislativi		
Pertinenze	A verde	
Strade di accesso	Strada privata

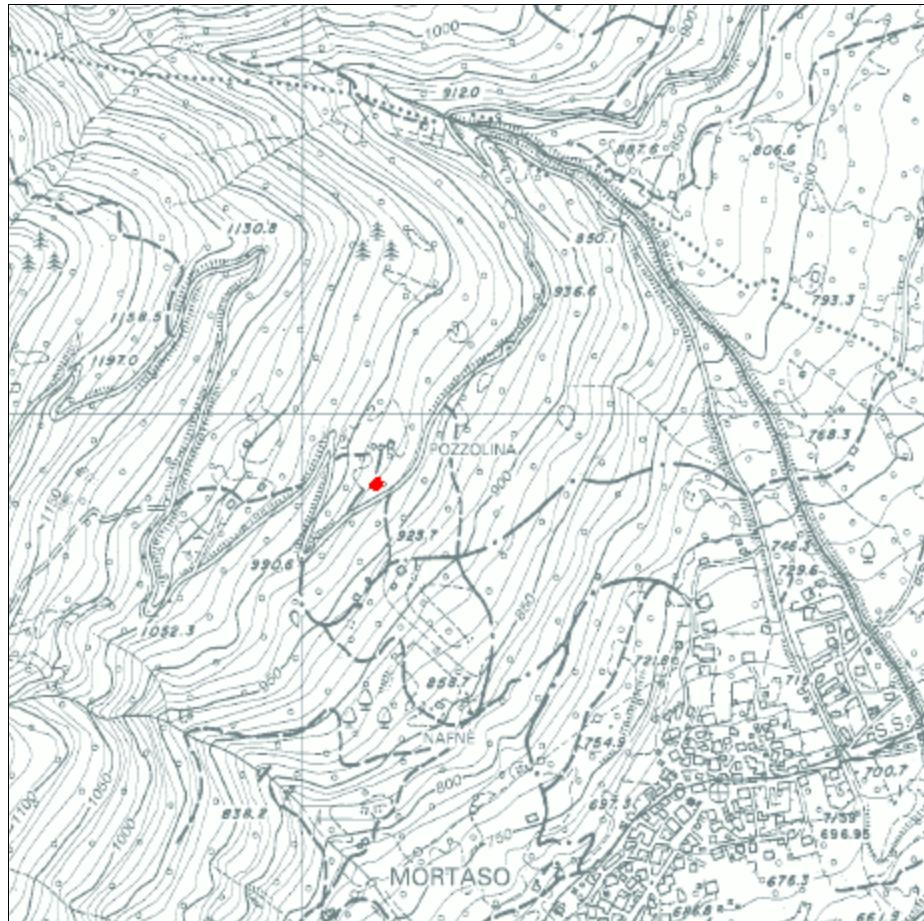
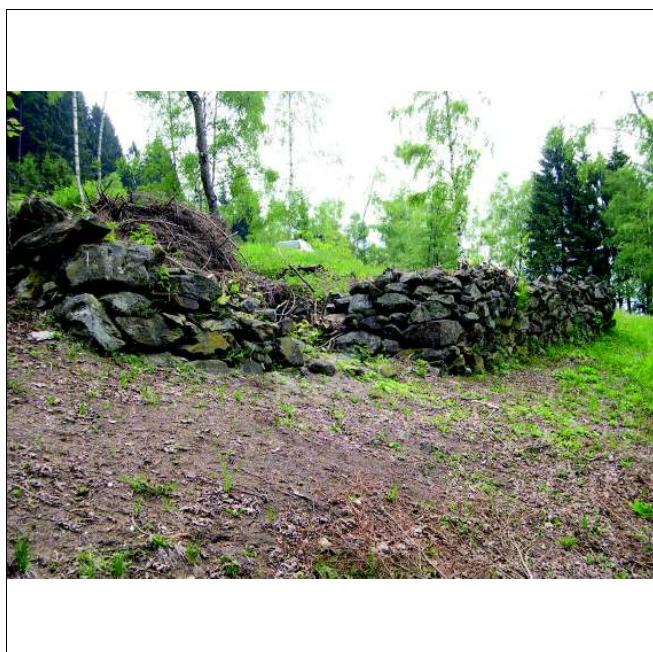
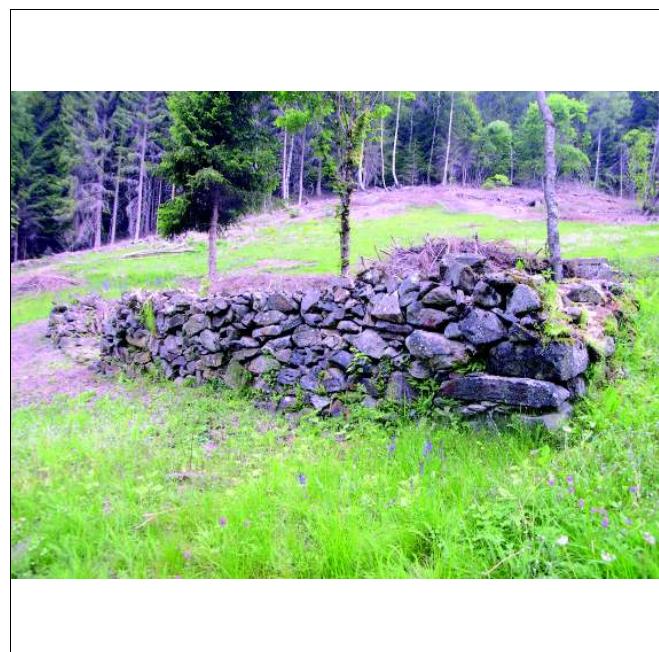
Scheda n°**M42**

Tipologia funzionale	Rudere
Destinazione d'uso attuale	
Epoca di costruzione	
Tipologia architettonica	
Stato di conservazione	Cattivo
Grado di utilizzo	In abbandono
Vincoli legislativi

Tipologia di intervento	Demolizione senza ricostruzione	R6
Destinazione d'uso		
Note e/o Prescrizioni		
Tipologia ampliamenti		
Vincoli legislativi		
Pertinenze		
Strade di accesso

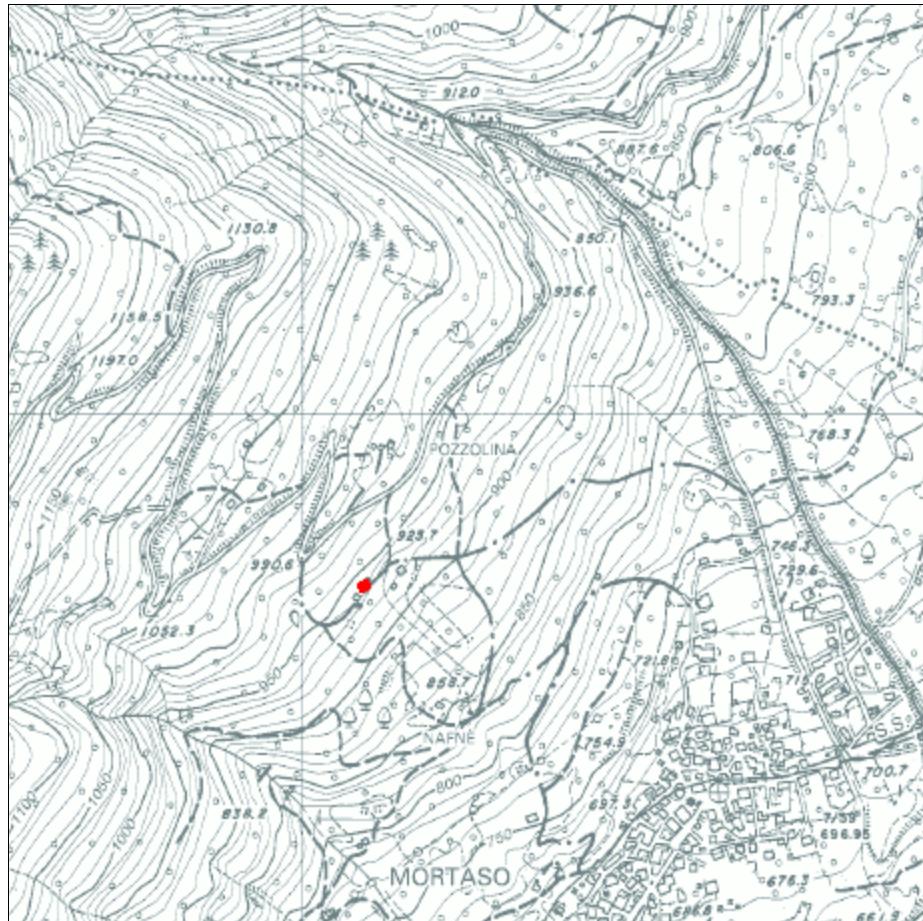
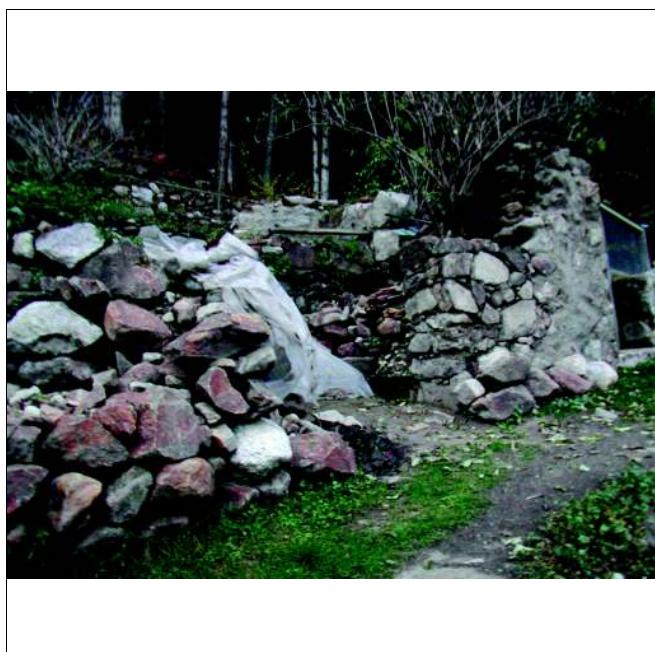
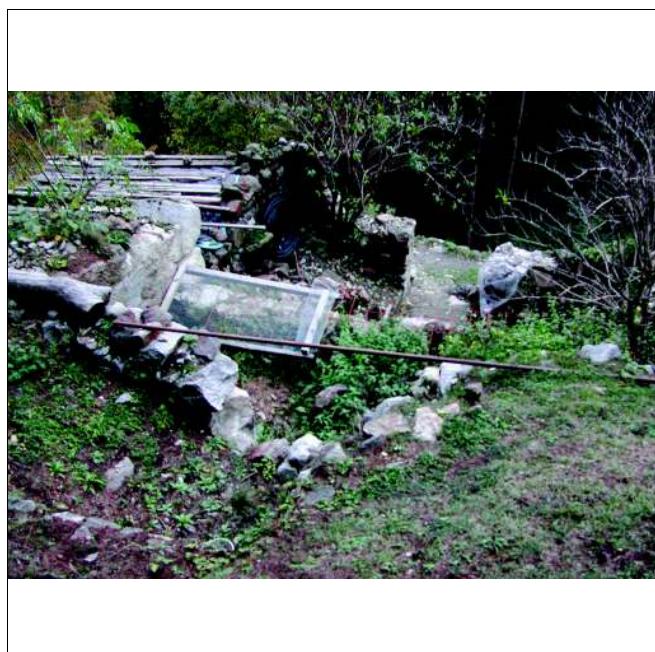
Scheda n°**M43**

Tipologia funzionale	Rudere
Destinazione d'uso attuale	
Epoca di costruzione	Anteriore al 1860
Tipologia architettonica	
Stato di conservazione	Cattivo
Grado di utilizzo	In abbandono
Vincoli legislativi

Tipologia di intervento	Demolizione senza ricostruzione	R6
Destinazione d'uso		
Note e/o Prescrizioni		
Tipologia ampliamenti		
Vincoli legislativi		
Pertinenze		
Strade di accesso

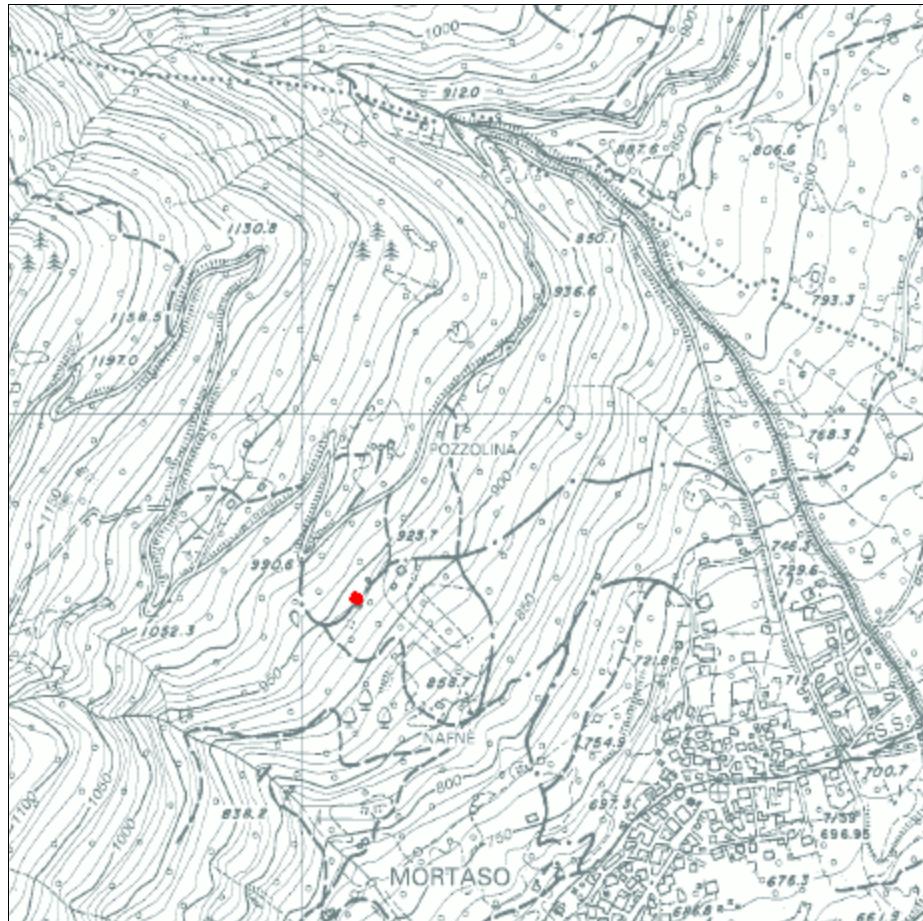
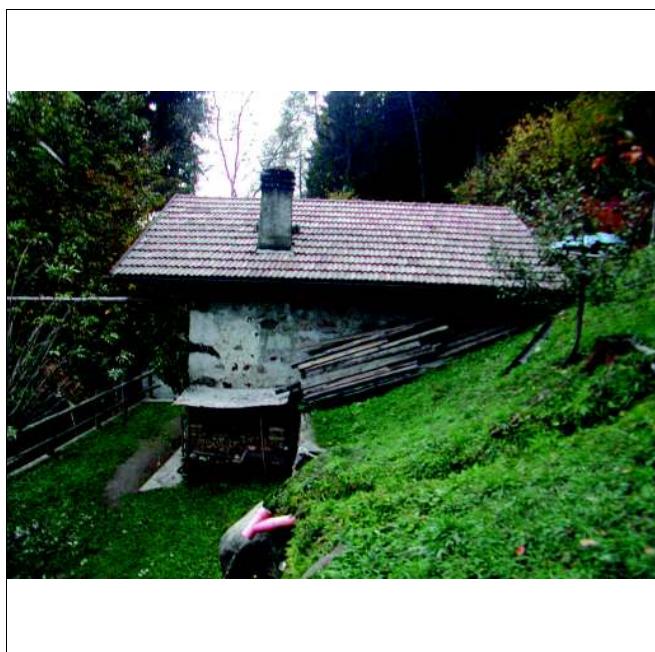
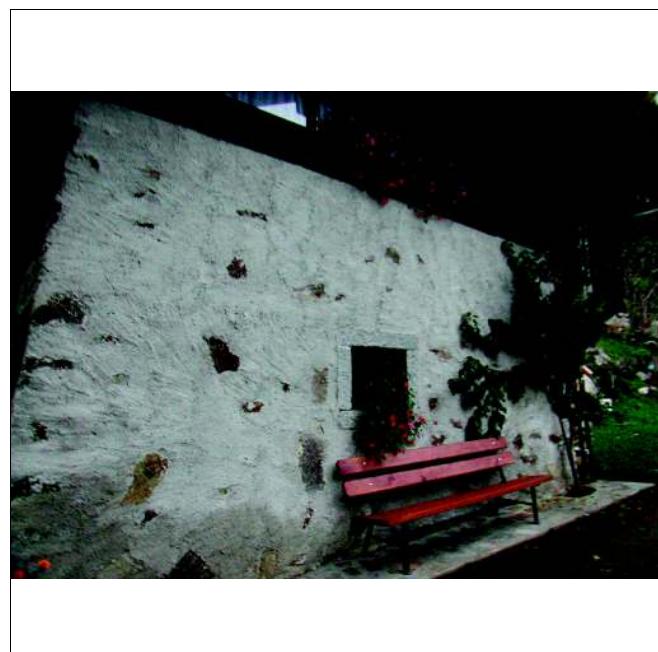
Scheda n°**M44**

Tipologia funzionale	Casa da mont
Destinazione d'uso attuale	Residenziale saltuario
Epoca di costruzione	Anteriore al 1860
Tipologia architettonica	Modificata
Stato di conservazione	Buono
Grado di utilizzo	In uso temporaneo
Vincoli legislativi

Note: Edificio dotato di valenza ambientale

Caratteristiche edificio	Numero di piani	Due
	Tipologia copertura	A due falde
	Orientam. pianta riferito all'asse ortogon. ai fronti	Ortogonale alle isoipse
	Struttura del tetto	Legno
	Manto di copertura	Cotto (marsigliesi, ...)
	Tipo di portali	Legno
	Tipo di serramenti	Legno
	Ante d'oscurò	Nessuna
	Inferriate	Ferro
	Finitura esterna	Malta cementizia
	Interventi sulla volumetria	
	Accessi	Piano terra
	Altri elementi	Tamponamenti in legno
Reti tecnologiche	Acqua	Sorgente
	Acque reflue	A dispersione
Pertinenze		A verde
Strade di accesso		Mulattiera o strada militare
Tipologia edilizia	Nucleo primitivo	Tipo 1A
	Elementi aggiuntivi

Tipologia di intervento	Risanamento conservativo	R2
Destinazione d'uso	Residenziale saltuario	
Note e/o Prescrizioni		
Tipologia ampliamenti		
Vincoli legislativi		
Pertinenze	A verde	
Strade di accesso	Strada privata

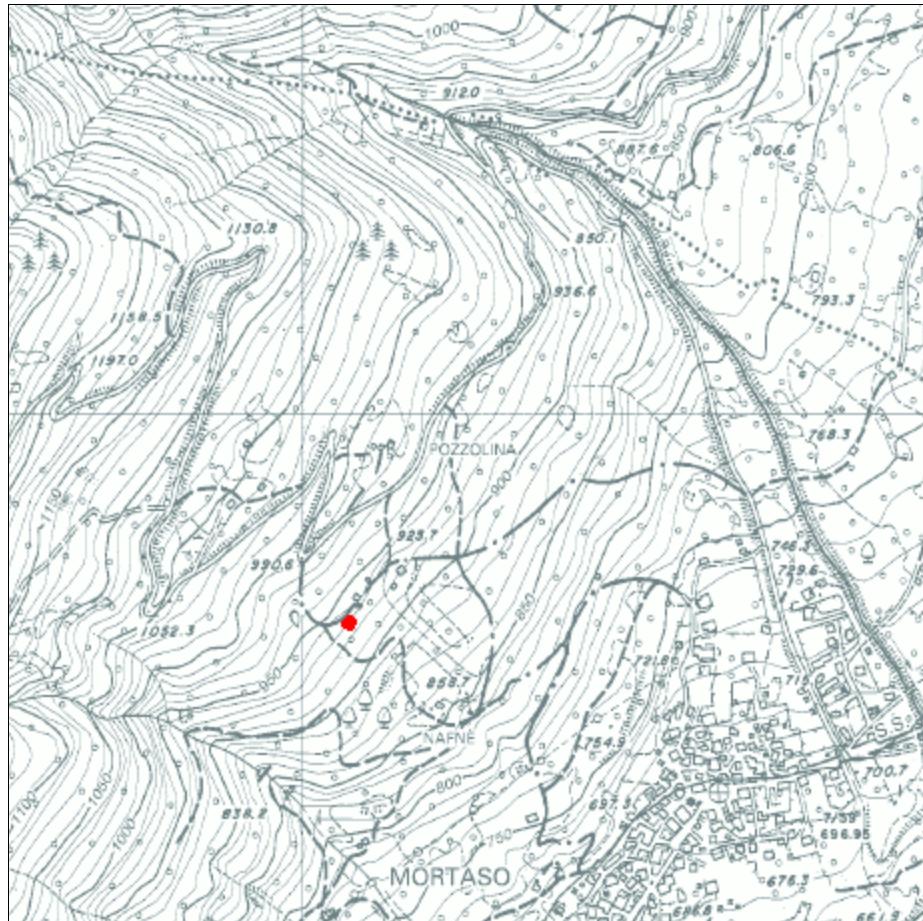
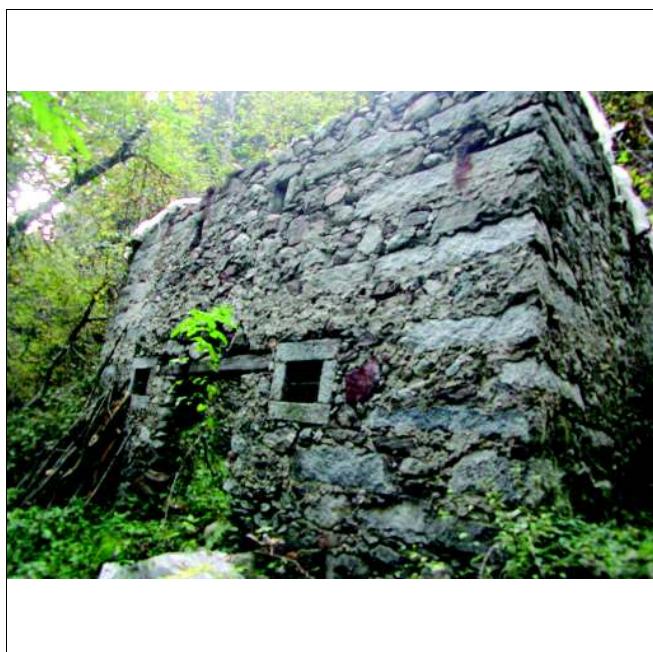
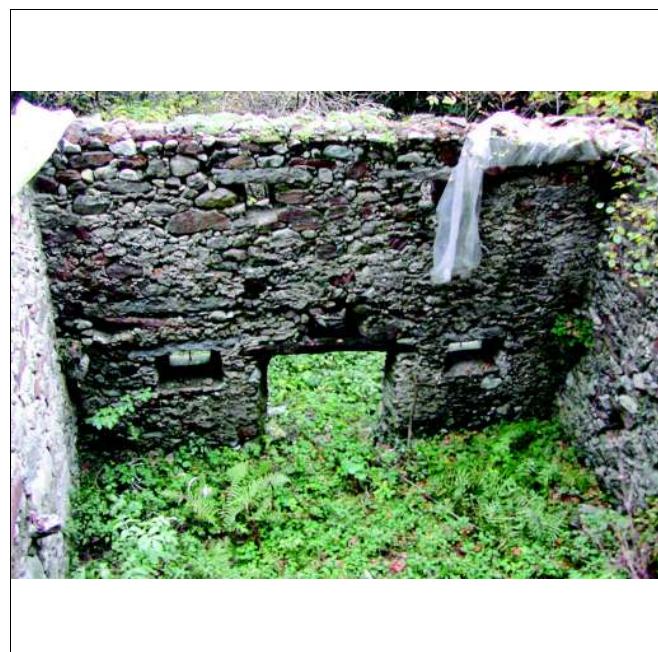
Scheda n°**M45**

Tipologia funzionale	Edificio da recuperare
Destinazione d'uso attuale	
Epoca di costruzione	Anteriore al 1860
Tipologia architettonica	
Stato di conservazione	Cattivo
Grado di utilizzo	In abbandono
Vincoli legislativi

Tipologia di intervento	Ricostruzione	R5
Destinazione d'uso	Residenziale saltuario	
Note e/o Prescrizioni		
Tipologia ampliamenti		
Vincoli legislativi		
Pertinenze	A verde	
Strade di accesso	Strada privata

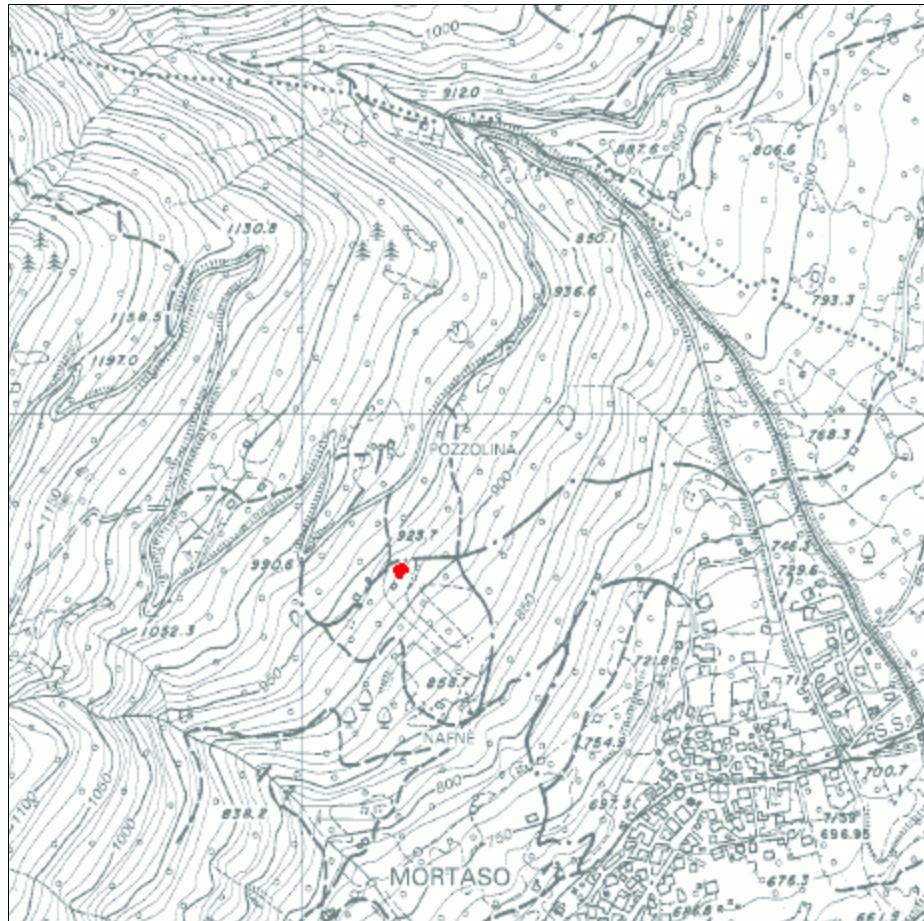
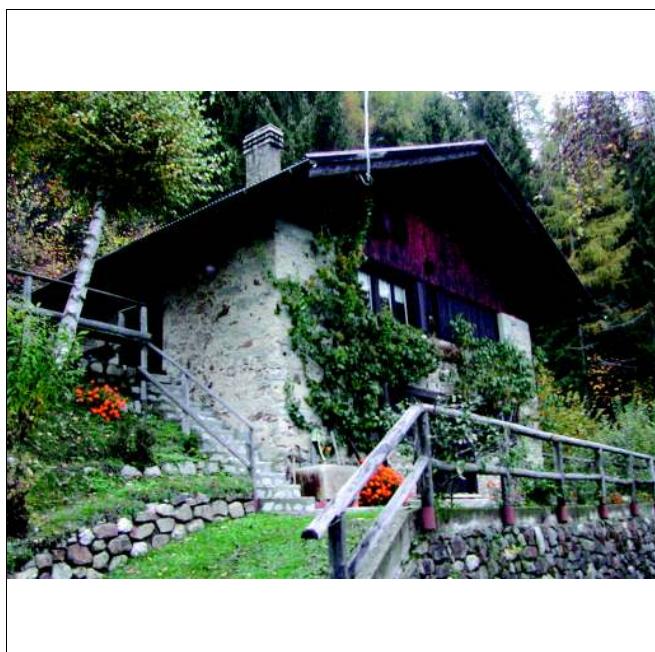
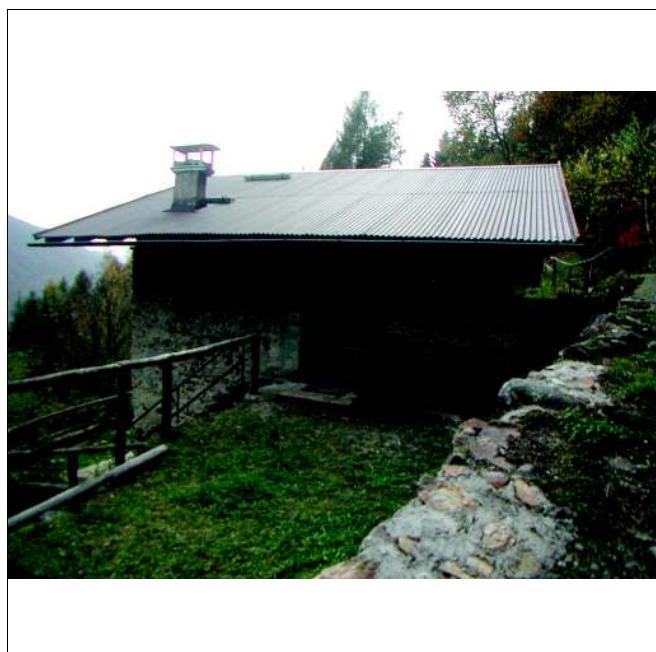
Scheda n°**M46**

Tipologia funzionale	Casa da mont
Destinazione d'uso attuale	Residenziale saltuario
Epoca di costruzione	Anteriore al 1860
Tipologia architettonica	Trasformata
Stato di conservazione	Buono
Grado di utilizzo	In uso temporaneo
Vincoli legislativi

Note: Edificio dotato di valenza ambientale

Caratteristiche edificio	Numero di piani	Due
	Tipologia copertura	A due falde
	Orientam. pianta riferito all'asse ortogon. ai fronti	Ortogonale alle isoipse
	Struttura del tetto	Legno
	Manto di copertura	Lamiera zincata o preverniciata
	Tipo di portali	Legno
	Tipo di serramenti	Legno
	Ante d'oscurò	Legno
	Inferriate	Nessuna
	Finitura esterna	Malta calce spenta
	Interventi sulla volumetria	
	Accessi	Piano terra
	Altri elementi	Tamponamenti in legno
Reti tecnologiche	Acqua	Sorgente
	Acque reflue	Vasca Imhoff
Pertinenze		A verde
Strade di accesso		Mulattiera o strada militare
Tipologia edilizia	Nucleo primitivo	Tipo 1
	Elementi aggiuntivi

Tipologia di intervento	Risanamento conservativo	R2
Destinazione d'uso	Residenziale saltuario	
Note e/o Prescrizioni		
Tipologia ampliamenti		
Vincoli legislativi		
Pertinenze	A verde	
Strade di accesso	Strada privata

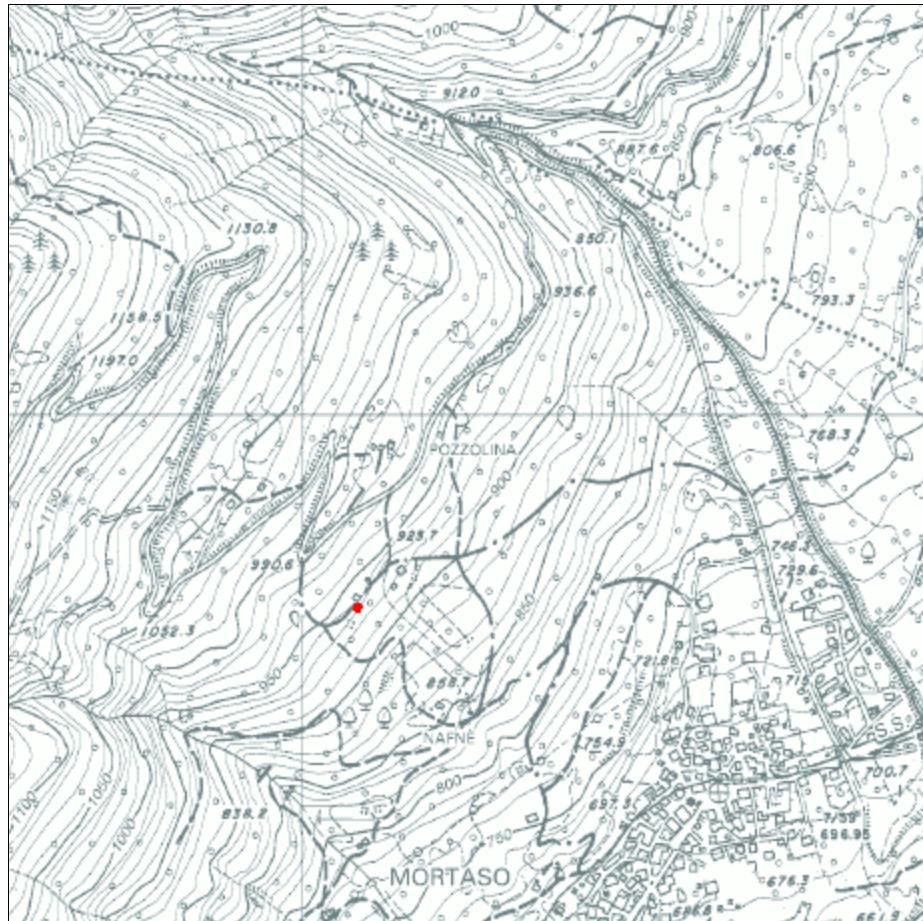
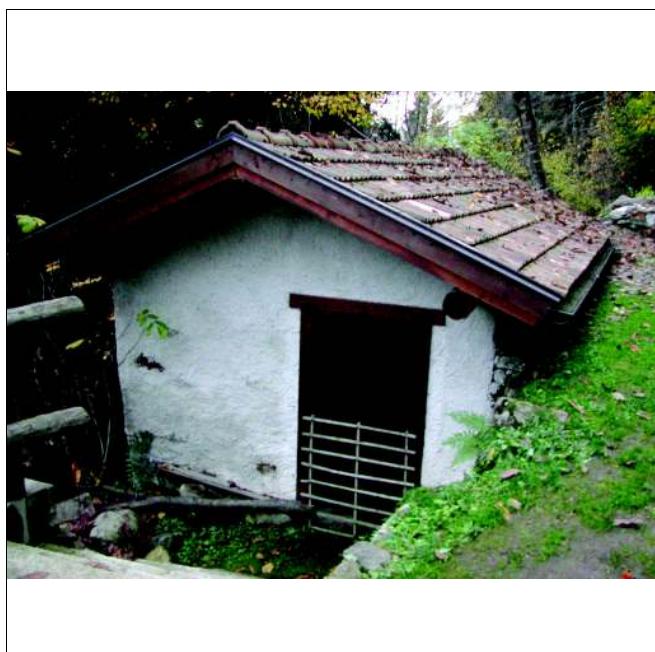
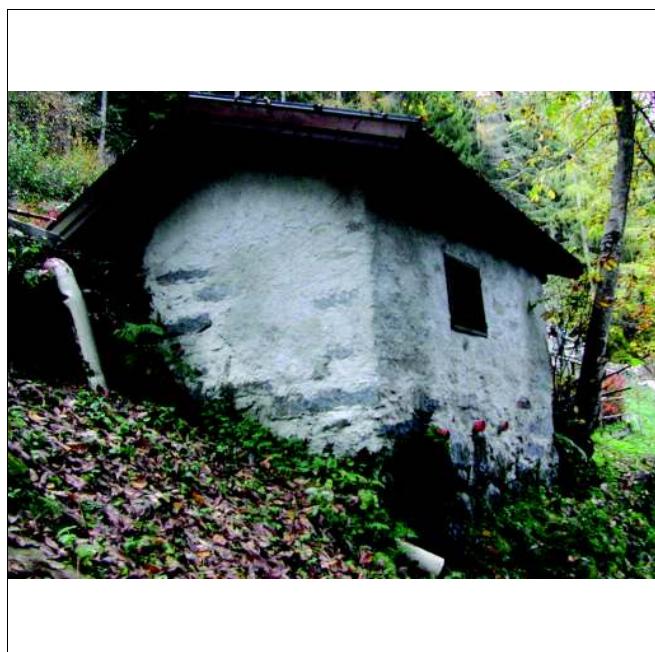
Scheda n°**M47**

Tipologia funzionale	Caset
Destinazione d'uso attuale	
Epoca di costruzione	Anteriore al 1860
Tipologia architettonica	Trasformata
Stato di conservazione	Buono
Grado di utilizzo	In abbandono
Vincoli legislativi

Note: Edificio dotato di valenza ambientale

Caratteristiche edificio	Numero di piani	Uno
	Tipologia copertura	A due falde
	Orientam. pianta riferito all'asse ortogon. ai fronti	Parallela alle isoipse
	Struttura del tetto	Legno
	Manto di copertura	Cotto (marsigliesi, ...)
	Tipo di portali	Legno
	Tipo di serramenti	
	Ante d'oscurro	
	Inferriate	
	Finitura esterna	Malta cementizia
	Interventi sulla volumetria	
	Accessi	Piano terra
	Altri elementi	
Reti tecnologiche	Acqua	Sorgente
	Acque reflue	A dispersione
Pertinenze		A verde
Strade di accesso		Mulattiera o strada militare
Tipologia edilizia	Nucleo primitivo	Tipo 10
	Elementi aggiuntivi

Tipologia di intervento	Ristrutturazione edilizia parziale	R3p
Destinazione d'uso	Produttivo primario (agricolo)	
Note e/o Prescrizioni		
Tipologia ampliamenti		
Vincoli legislativi		
Pertinenze	A verde	
Strade di accesso	Strada privata

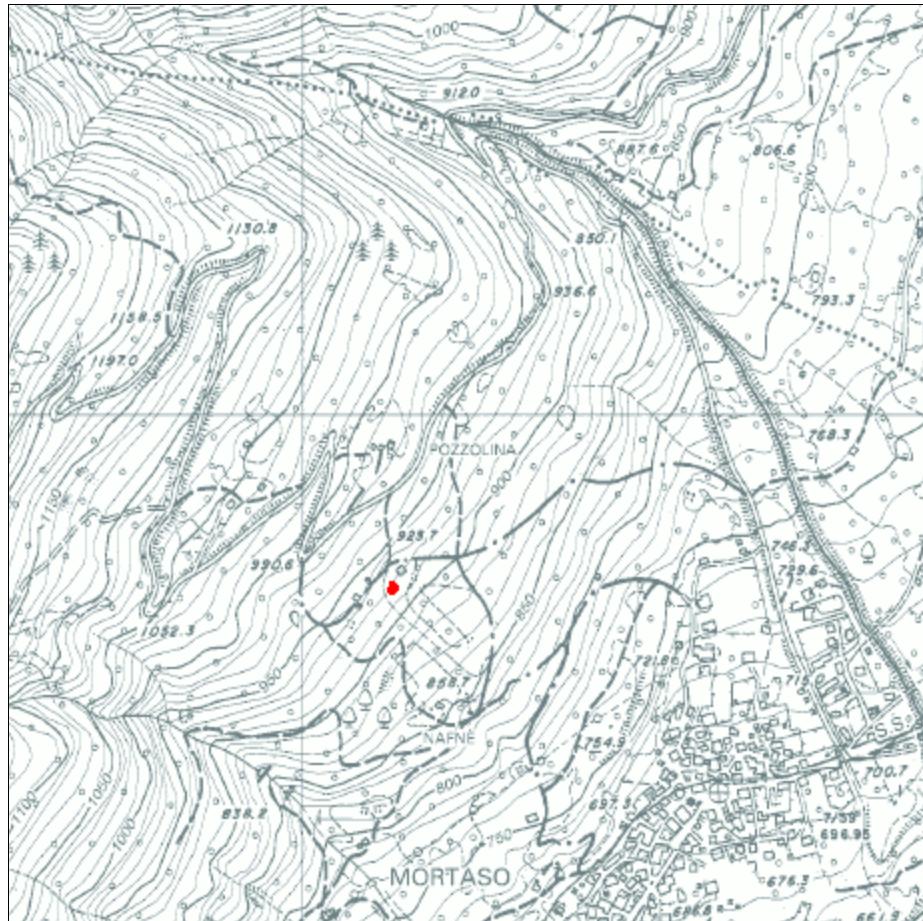
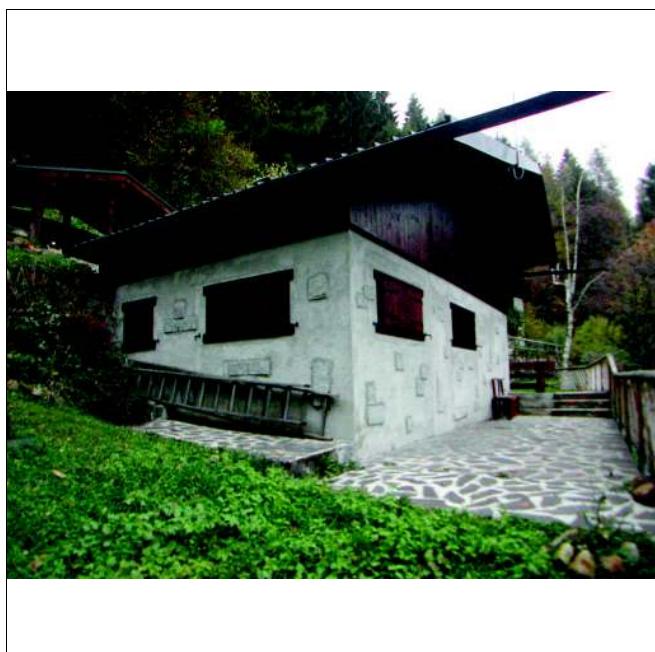
Scheda n°**M48**

Tipologia funzionale	Casa da mont
Destinazione d'uso attuale	Residenziale saltuario
Epoca di costruzione	Anteriore al 1860
Tipologia architettonica	Alterata
Stato di conservazione	Buono
Grado di utilizzo	In uso temporaneo
Vincoli legislativi

Note: Edificio dotato di valenza ambientale

Caratteristiche edificio	Numero di piani	Uno
	Tipologia copertura	A due falde
	Orientam. pianta riferito all'asse ortogon. ai fronti	Ortogonale alle isoipse
	Struttura del tetto	Legno
	Manto di copertura	Lamiera zincata o preverniciata
	Tipo di portali	Legno
	Tipo di serramenti	Legno
	Ante d'oscurò	Legno
	Inferriate	Nessuna
	Finitura esterna	Malta cementizia
	Interventi sulla volumetria	
	Accessi	Piano terra
	Altri elementi	Rivestimenti in legno
Reti tecnologiche	Acqua	Sorgente
	Acque reflue	Vasca Imhoff
Pertinenze		A verde
Strade di accesso		Strada privata
Tipologia edilizia	Nucleo primitivo	Tipo 1A
	Elementi aggiuntivi

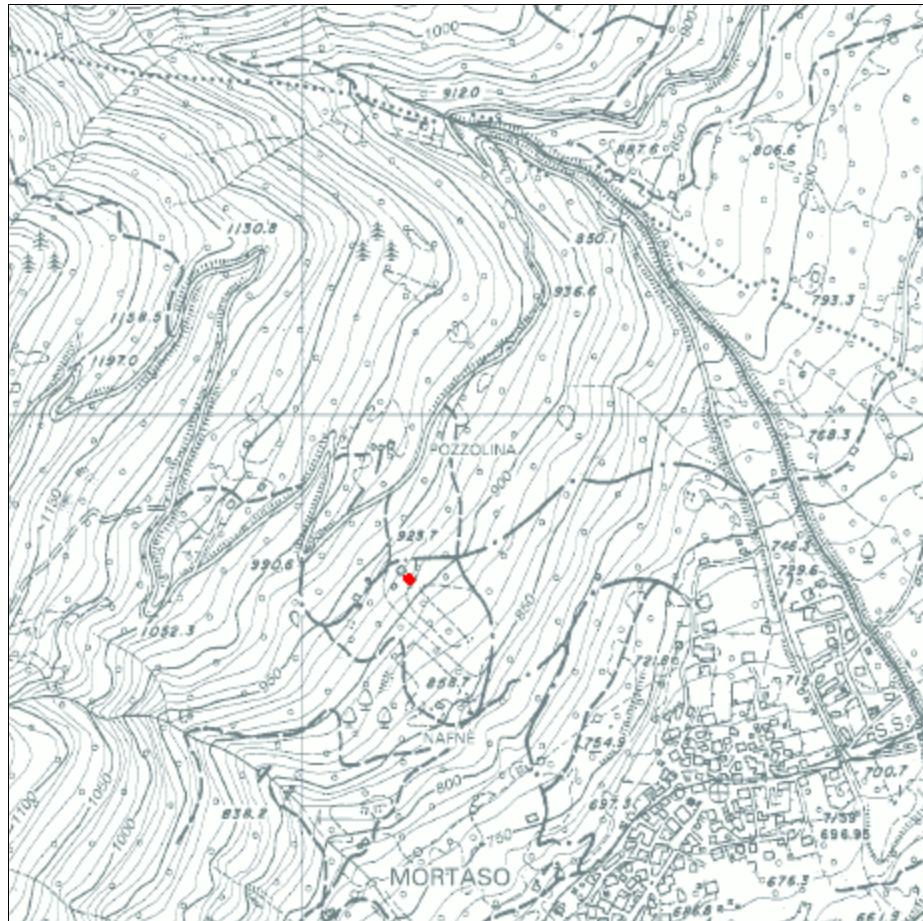
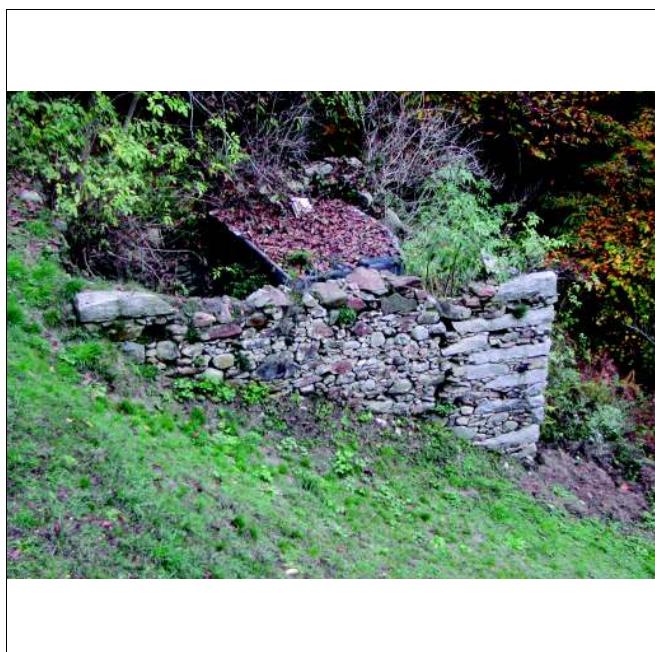
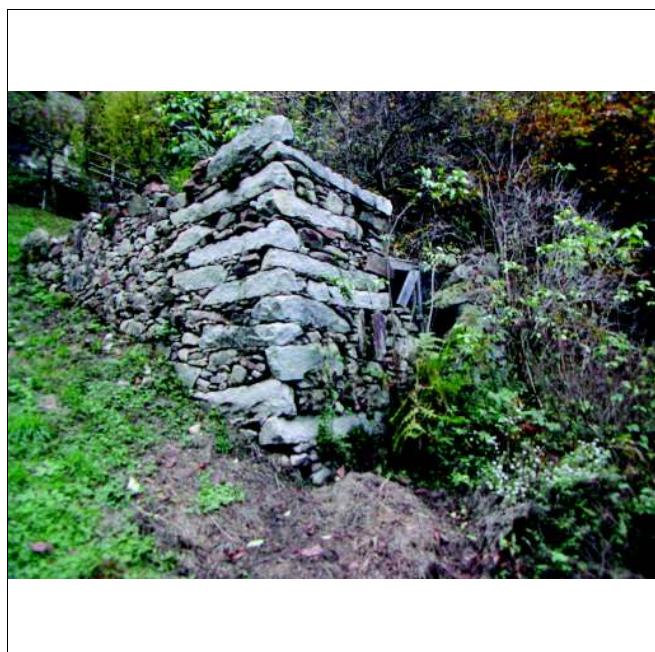
Scheda n°**M49**

Tipologia funzionale	Rudere
Destinazione d'uso attuale	
Epoca di costruzione	Anteriore al 1860
Tipologia architettonica	
Stato di conservazione	Cattivo
Grado di utilizzo	In abbandono
Vincoli legislativi

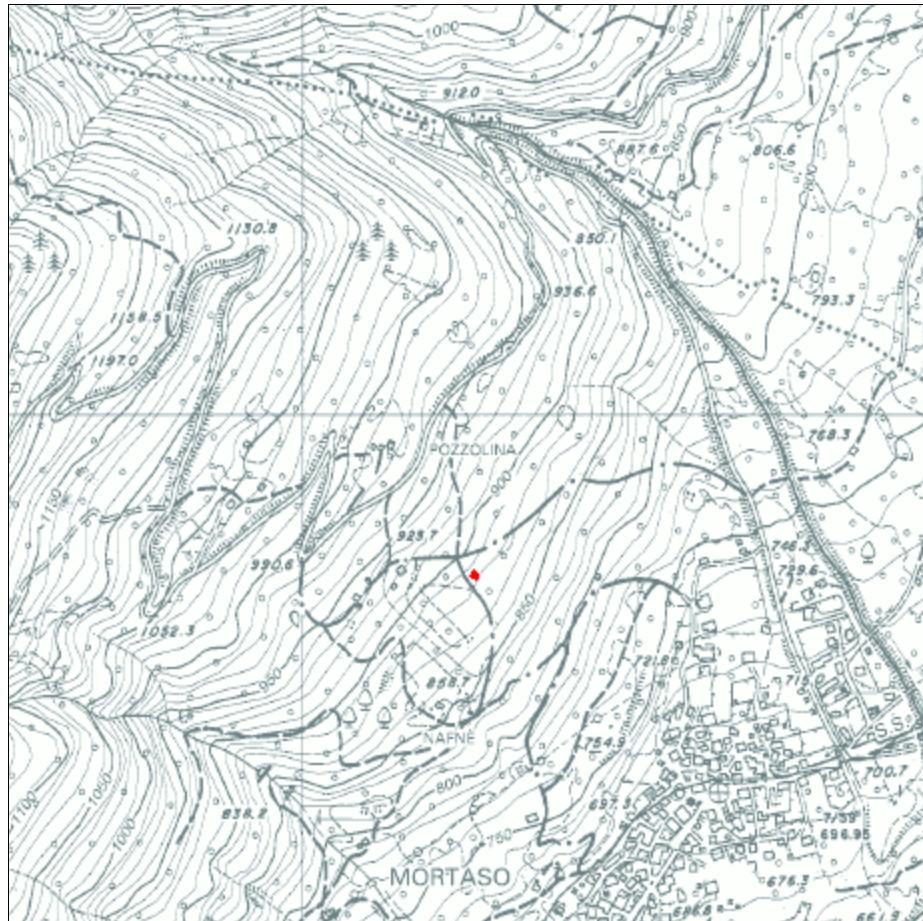
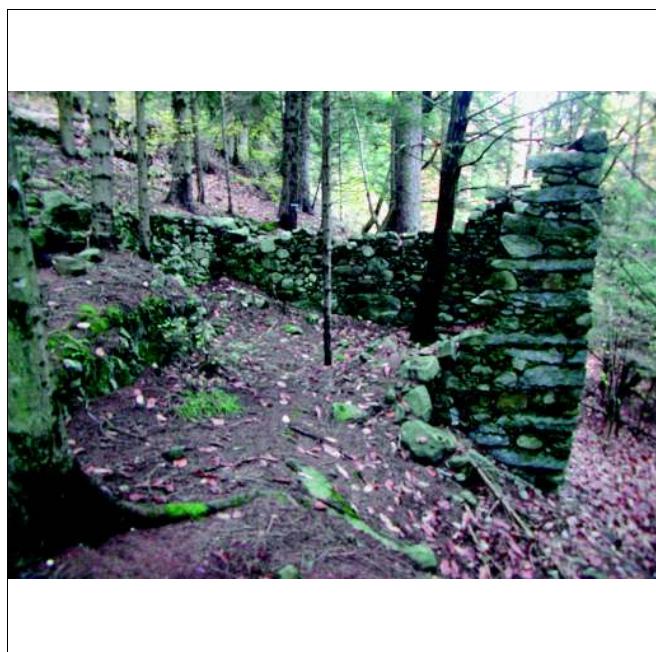
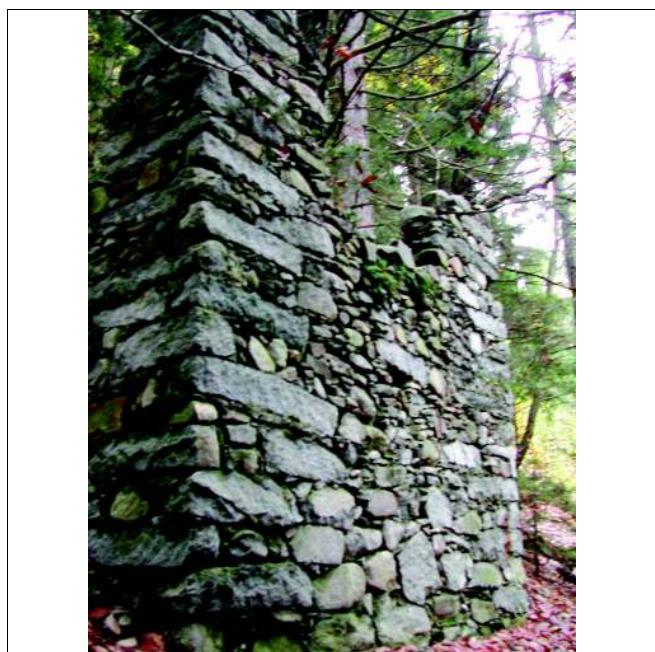
Scheda n°**M50**

Tipologia funzionale	Edificio da recuperare
Destinazione d'uso attuale	
Epoca di costruzione	Anteriore al 1860
Tipologia architettonica	
Stato di conservazione	Cattivo
Grado di utilizzo	In abbandono
Vincoli legislativi	N2 - N.d'A.PEM - art.7, comma 2, lett.a)
