Scheda n°**B51**

Comunità	Comunità delle Giudicarie	Rilevatore	Ing. Luca Poli
Comune	Spiazzo	Comune Catast.	Borzago
Indirizzo/Località	Valida	Quadro di mappa	
Data rilievo	21/10/2004	Particella	.636

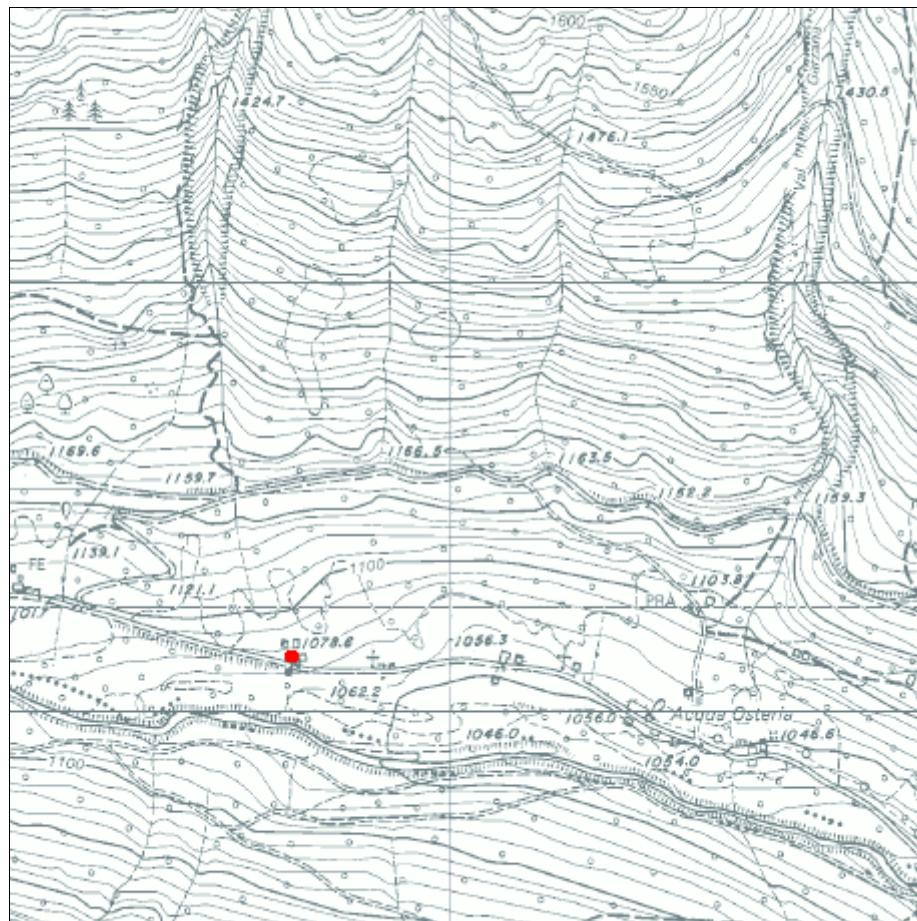
Tipologia funzionale	Casa da mont
Destinazione d'uso attuale	Residenziale saltuario
Epoca di costruzione	Anteriore al 1860
Tipologia architettonica	Trasformata
Stato di conservazione	Buono
Grado di utilizzo	In uso temporaneo
Vincoli legislativi

Note: Edificio dotato di valenza ambientale

Caratteristiche edificio	Numero di piani	Uno
	Tipologia copertura	A due falde
	Orientam. pianta riferito all'asse ortogon. ai fronti	Ortogonale alle isoipse
	Struttura del tetto	Legno
	Manto di copertura	Altro
	Tipo di portali	Pietra
	Tipo di serramenti	Legno
	Ante d'oscurro	Legno
	Inferriate	Ferro
	Finitura esterna	Raso sasso
	Interventi sulla volumetria	
	Accessi	Piano terra
	Altri elementi	Tamponamenti in legno - Tettoie

Tipologia di intervento	Risanamento conservativo	R2
Destinazione d'uso	Residenziale saltuario	
Note e/o Prescrizioni		
Tipologia ampliamenti		
Vincoli legislativi		
Pertinenze	A verde	
Strade di accesso	Strada comunale

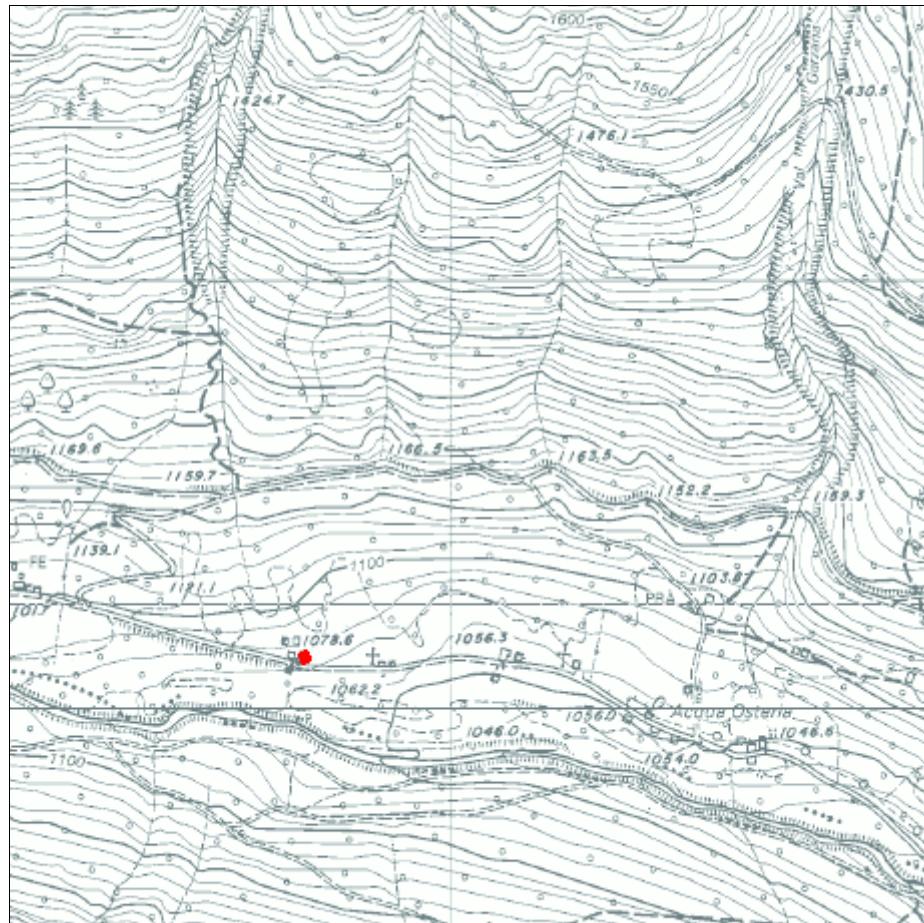
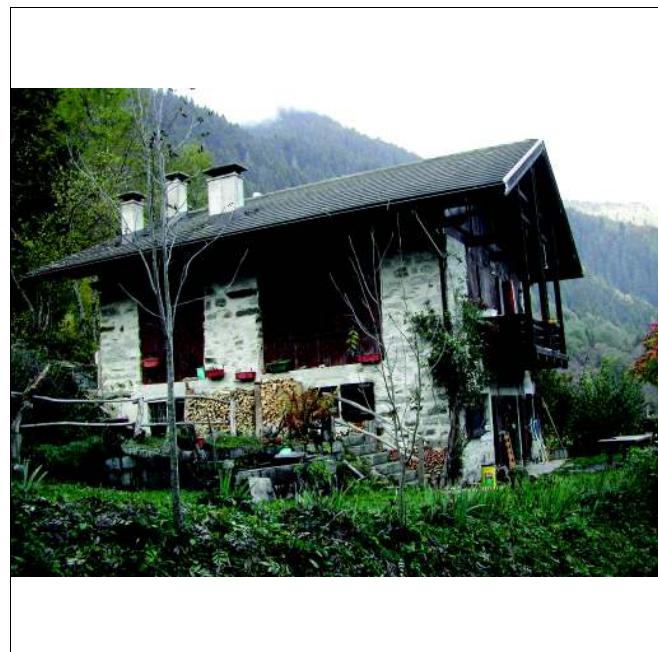
Scheda n°**B52**

Tipologia funzionale	Casa da mont
Destinazione d'uso attuale	Residenziale saltuario
Epoca di costruzione	Anteriore al 1860
Tipologia architettonica	Trasformata
Stato di conservazione	Buono
Grado di utilizzo	In uso temporaneo
Vincoli legislativi

Note: Edificio dotato di valenza ambientale

Caratteristiche edificio	Numero di piani	Due
	Tipologia copertura	A due falde
	Orientam. pianta riferito all'asse ortogon. ai fronti	Ortogonale alle isoipse
	Struttura del tetto	Legno
	Manto di copertura	Cemento (Wierer,)
	Tipo di portali	Pietra
	Tipo di serramenti	Legno
	Ante d'oscurro	Legno
	Inferriate	Ferro
	Finitura esterna	Raso sasso
	Interventi sulla volumetria	
	Accessi	Piano terra - primo piano
	Altri elementi	Balconi - Tamponamenti in legno

Tipologia di intervento	Risanamento conservativo	R2
Destinazione d'uso	Residenziale saltuario	
Note e/o Prescrizioni		
Tipologia ampliamenti		
Vincoli legislativi		
Pertinenze	A verde	
Strade di accesso	Strada comunale

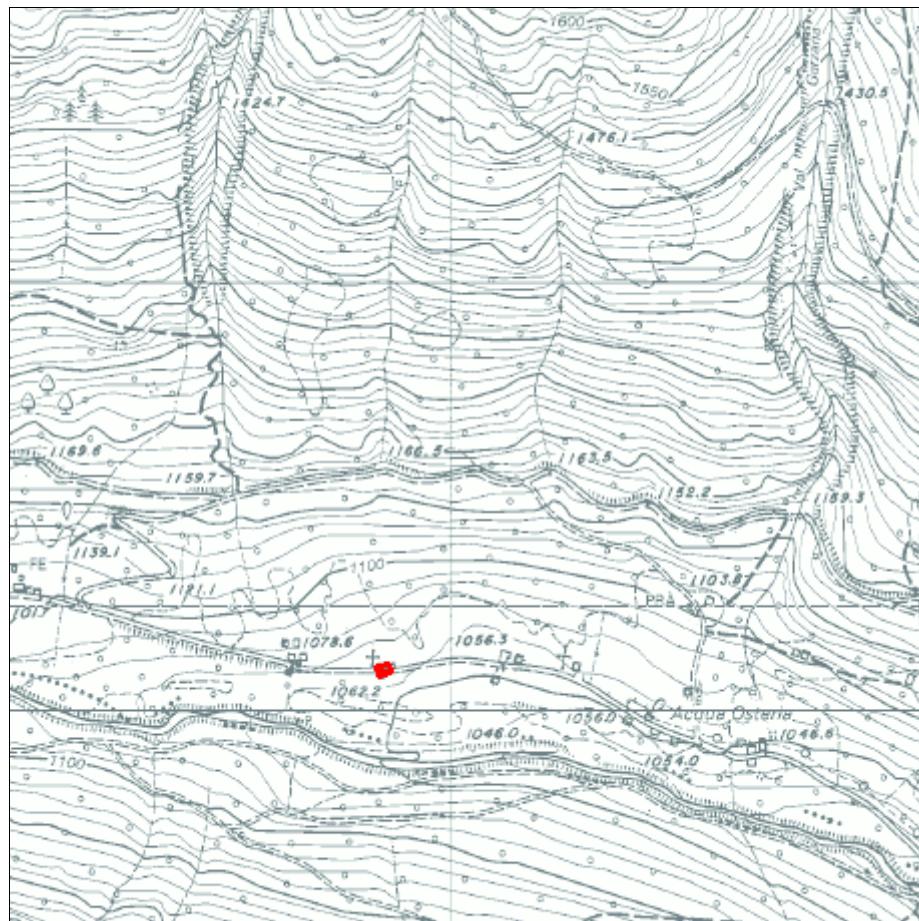
Scheda n°**B53**

Tipologia funzionale	Casa da mont
Destinazione d'uso attuale	Residenziale saltuario
Epoca di costruzione	Anteriore al 1860
Tipologia architettonica	Modificata
Stato di conservazione	Buono
Grado di utilizzo	In uso temporaneo
Vincoli legislativi

Note: Edificio dotato di valenza ambientale

Caratteristiche edificio	Numero di piani	Due
	Tipologia copertura	A due falde
	Orientam. pianta riferito all'asse ortogon. ai fronti	Ortogonale alle isoipse
	Struttura del tetto	Legno
	Manto di copertura	Cemento (Wierer,)
	Tipo di portali	Pietra
	Tipo di serramenti	Legno
	Ante d'oscurro	Legno
	Inferriate	Ferro
	Finitura esterna	Malta cementizia
	Interventi sulla volumetria	
	Accessi	Piano terra - primo piano
	Altri elementi	Affreschi - Rivestimenti in legno - Tettoie

Tipologia di intervento	Risanamento conservativo	R2
Destinazione d'uso	Residenziale saltuario	
Note e/o Prescrizioni		
Tipologia ampliamenti		
Vincoli legislativi		
Pertinenze	Parzialmente a verde	
Strade di accesso	Strada comunale

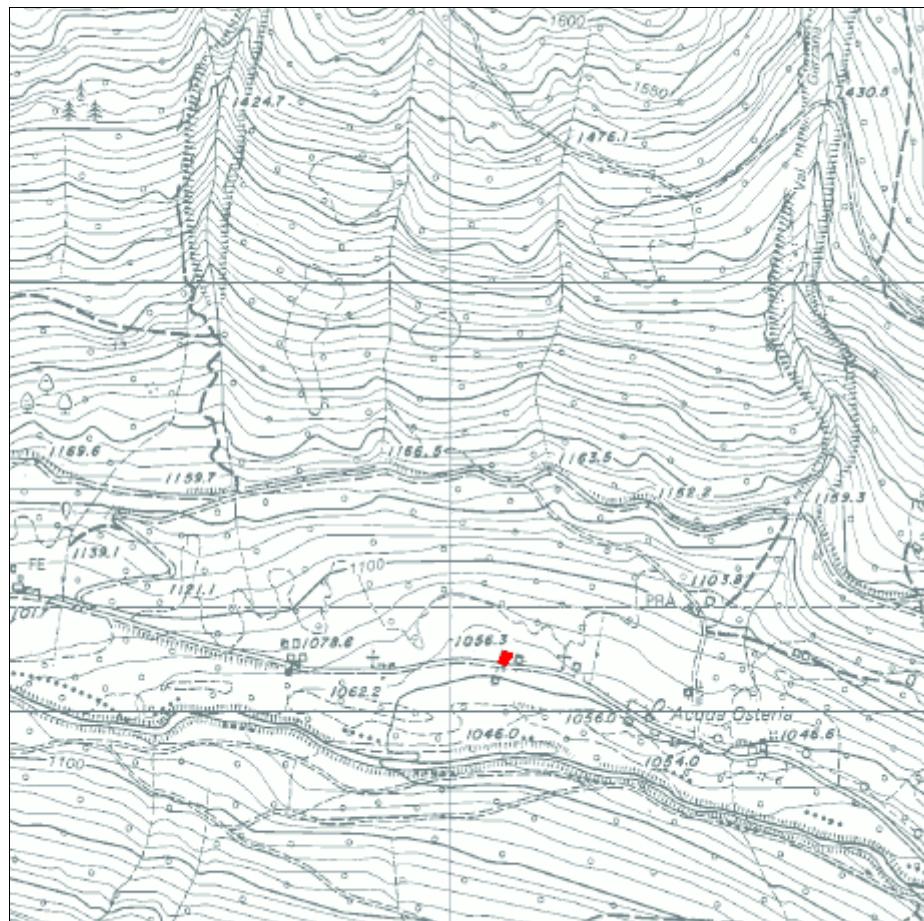
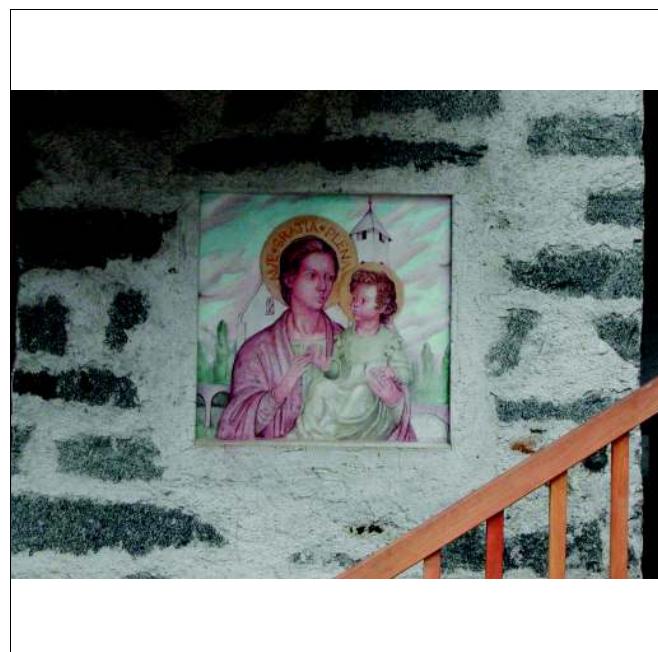
Scheda n°**B54**

Tipologia funzionale	Casa da mont
Destinazione d'uso attuale	Residenziale saltuario
Epoca di costruzione	Anteriore al 1860
Tipologia architettonica	Trasformata
Stato di conservazione	Buono
Grado di utilizzo	In uso temporaneo
Vincoli legislativi

Note: Edificio dotato di valenza ambientale

Caratteristiche edificio	Numero di piani	Due
	Tipologia copertura	A due falde
	Orientam. pianta riferito all'asse ortogon. ai fronti	Ortogonale alle isoipse
	Struttura del tetto	Legno
	Manto di copertura	Scandole in legno
	Tipo di portali	Pietra
	Tipo di serramenti	Legno
	Ante d'oscurro	Nessuna
	Inferriate	Ferro
	Finitura esterna	Raso sasso
	Interventi sulla volumetria	
	Accessi	Piano terra - primo piano
	Altri elementi	Affreschi - Rivestimenti in legno - Tettoie

Tipologia di intervento	Ristrutturazione edilizia parziale	R3p
Destinazione d'uso	Turistico - ricettiva	
Note e/o Prescrizioni	Realizzazione parcheggio pertinenziale	
Modalità ampliamenti	Ampliamento interrato per gruppo elettrogeno	
Vincoli legislativi e/o normativi		
Pertinenze	Parzialmente a verde	
Strade di accesso	Strada comunale

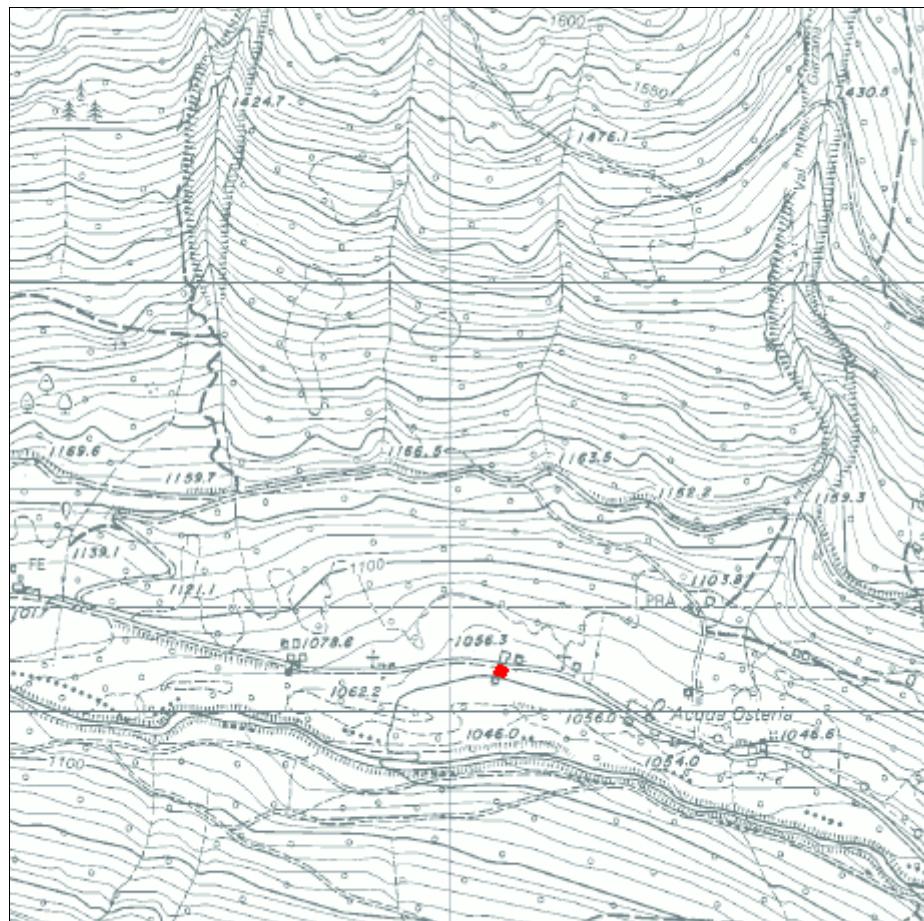
Scheda n°**B55**

Tipologia funzionale	Casa da mont
Destinazione d'uso attuale	Residenziale saltuario
Epoca di costruzione	Anteriore al 1860
Tipologia architettonica	Alterata
Stato di conservazione	Buono
Grado di utilizzo	In uso temporaneo
Vincoli legislativi

Caratteristiche edificio	Numero di piani	Due
	Tipologia copertura	A due falde
	Orientam. pianta riferito all'asse ortogon. ai fronti	Ortogonale alle isoipse
	Struttura del tetto	Legno
	Manto di copertura	Scandole in legno
	Tipo di portali	Pietra
	Tipo di serramenti	Legno
	Ante d'oscurro	Nessuna
	Inferriate	Ferro
	Finitura esterna	Malta cementizia
	Interventi sulla volumetria	
	Accessi	Piano terra - primo piano
	Altri elementi	Affreschi - Rivestimenti in legno

Tipologia di intervento	Ristrutturazione edilizia totale	R3t
Destinazione d'uso	Residenziale saltuario	
Note e/o Prescrizioni		
Tipologia ampliamenti		
Vincoli legislativi		
Pertinenze	A verde	
Strade di accesso	Strada comunale

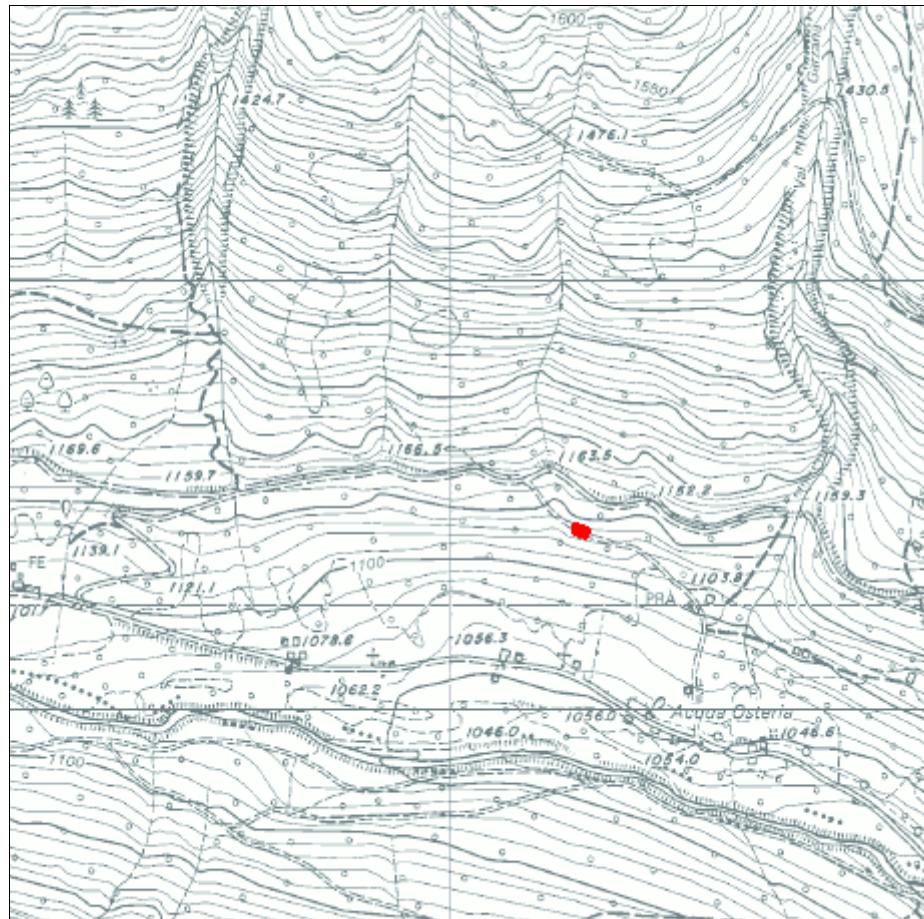
Scheda n°**B56**

Tipologia funzionale	Edificio da recuperare
Destinazione d'uso attuale	
Epoca di costruzione	Anteriore al 1860
Tipologia architettonica	
Stato di conservazione	Cattivo
Grado di utilizzo	In abbandono
Vincoli legislativi

Note: Edificio dotato di valenza ambientale

Tipologia di intervento	Ricostruzione	R5
Destinazione d'uso	Residenziale saltuario	
Note e/o Prescrizioni		
Tipologia ampliamenti		
Vincoli legislativi		
Pertinenze	A verde	
Strade di accesso	Strada privata

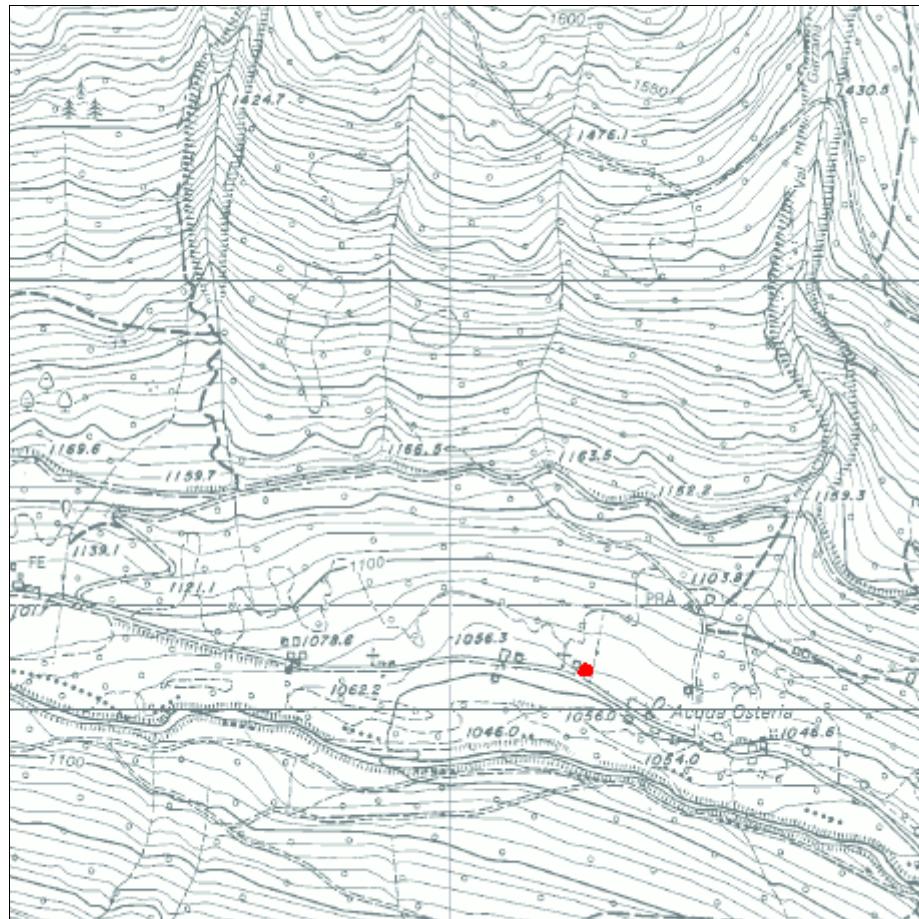
Scheda n°**B57**

Tipologia funzionale	Casa da mont
Destinazione d'uso attuale	Residenziale saltuario
Epoca di costruzione	Posteriore al 1939
Tipologia architettonica	Originale
Stato di conservazione	Buono
Grado di utilizzo	In uso temporaneo
Vincoli legislativi

Note: Edificio privo di valenza architettonico ambientale

Caratteristiche edificio	Numero di piani	Due
	Tipologia copertura	A due falde
	Orientam. pianta riferito all'asse ortogon. ai fronti	Ortogonale alle isoipse
	Struttura del tetto	Legno
	Manto di copertura	Lamiera zincata o preverniciata
	Tipo di portali	Cemento
	Tipo di serramenti	Legno
	Ante d'oscurro	Legno
	Inferriate	Ferro
	Finitura esterna	Malta cementizia
	Interventi sulla volumetria	
	Accessi	Piano terra - primo piano
	Altri elementi	Rivestimenti in legno - Tettoie

Tipologia di intervento	Ristrutturazione edilizia totale	R3t
Destinazione d'uso	Residenziale saltuario	
Note e/o Prescrizioni		
Tipologia ampliamenti		
Vincoli legislativi		
Pertinenze	A verde	
Strade di accesso	Strada comunale

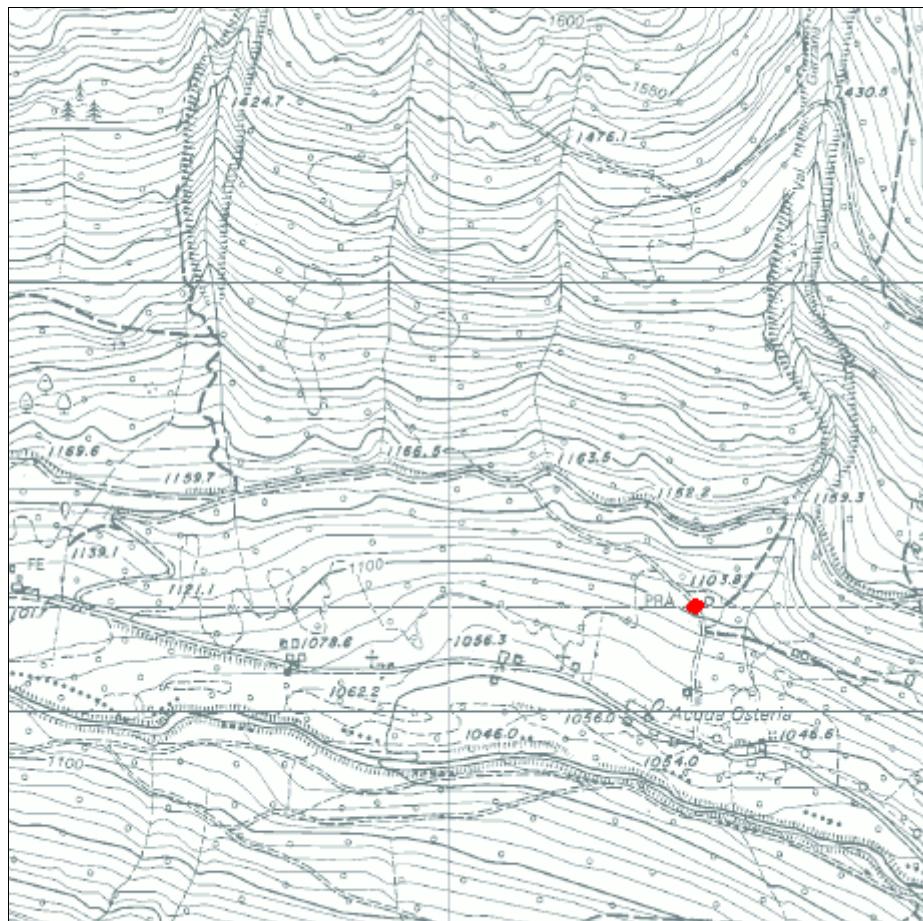
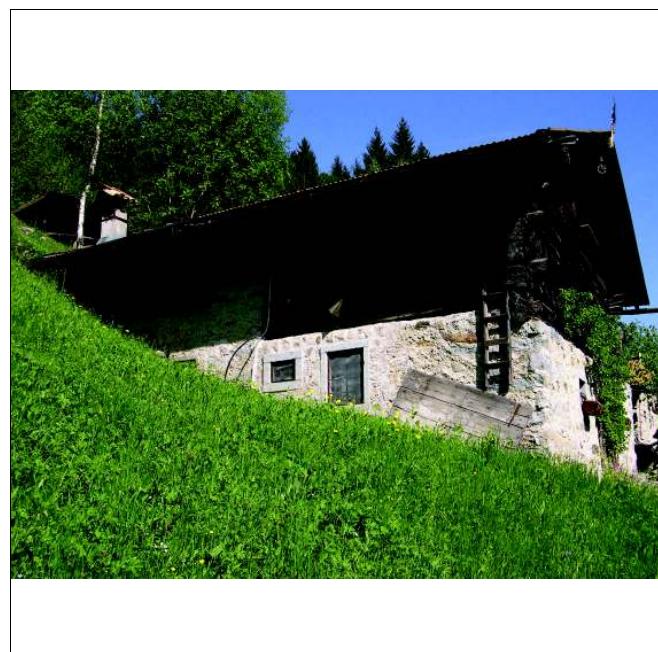
Scheda n°**B58**

Tipologia funzionale	Casa da mont
Destinazione d'uso attuale	Residenziale saltuario
Epoca di costruzione	Anteriore al 1860
Tipologia architettonica	Modificata
Stato di conservazione	Buono
Grado di utilizzo	In uso temporaneo
Vincoli legislativi

Note: Edificio dotato di valenza ambientale

Caratteristiche edificio	Numero di piani	Due
	Tipologia copertura	A due falde
	Orientam. pianta riferito all'asse ortogon. ai fronti	Ortogonale alle isoipse
	Struttura del tetto	Legno
	Manto di copertura	Lamiera zincata o preverniciata
	Tipo di portali	Pietra
	Tipo di serramenti	Legno
	Ante d'oscurato	
	Inferriate	Ferro
	Finitura esterna	Legno
	Interventi sulla volumetria	
	Accessi	Piano terra - primo piano
	Altri elementi

Tipologia di intervento	Risanamento conservativo	R2
Destinazione d'uso	Residenziale saltuario	
Note e/o Prescrizioni		
Tipologia ampliamenti		
Vincoli legislativi		
Pertinenze	A verde	
Strade di accesso	Strada privata

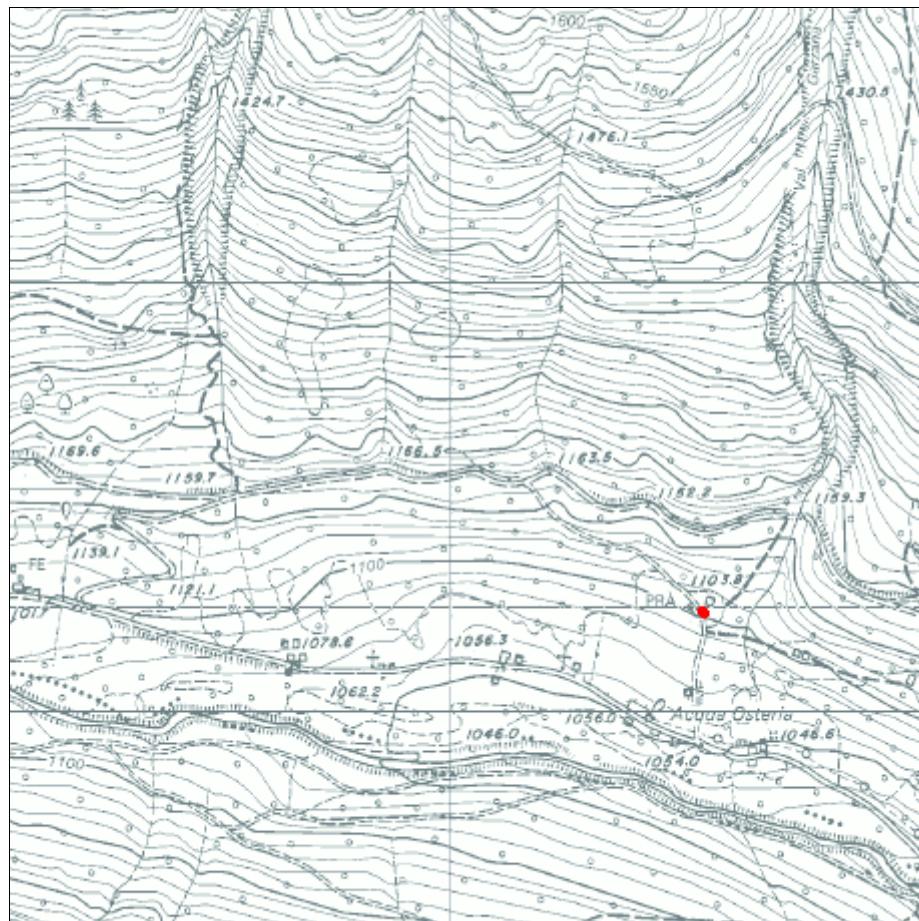
Scheda n°**B59**

Tipologia funzionale	Casa da mont
Destinazione d'uso attuale	Residenziale saltuario
Epoca di costruzione	Anteriore al 1860
Tipologia architettonica	Originale
Stato di conservazione	Discreto
Grado di utilizzo	In uso temporaneo
Vincoli legislativi

Note: Edificio dotato di valenza ambientale

Caratteristiche edificio	Numero di piani	Uno
	Tipologia copertura	A due falde
	Orientam. pianta riferito all'asse ortogon. ai fronti	Ortogonale alle isoipse
	Struttura del tetto	Legno
	Manto di copertura	Lamiera zincata o preverniciata
	Tipo di portali	Legno
	Tipo di serramenti	Nessuno
	Ante d'oscurato	Nessuna
	Inferriate	Ferro
	Finitura esterna	Raso sasso
	Interventi sulla volumetria	
	Accessi	Piano terra
	Altri elementi

Tipologia di intervento	Risanamento conservativo	R2
Destinazione d'uso	Residenziale saltuario	
Note e/o Prescrizioni		
Tipologia ampliamenti		
Vincoli legislativi		
Pertinenze	A verde	
Strade di accesso	Strada privata

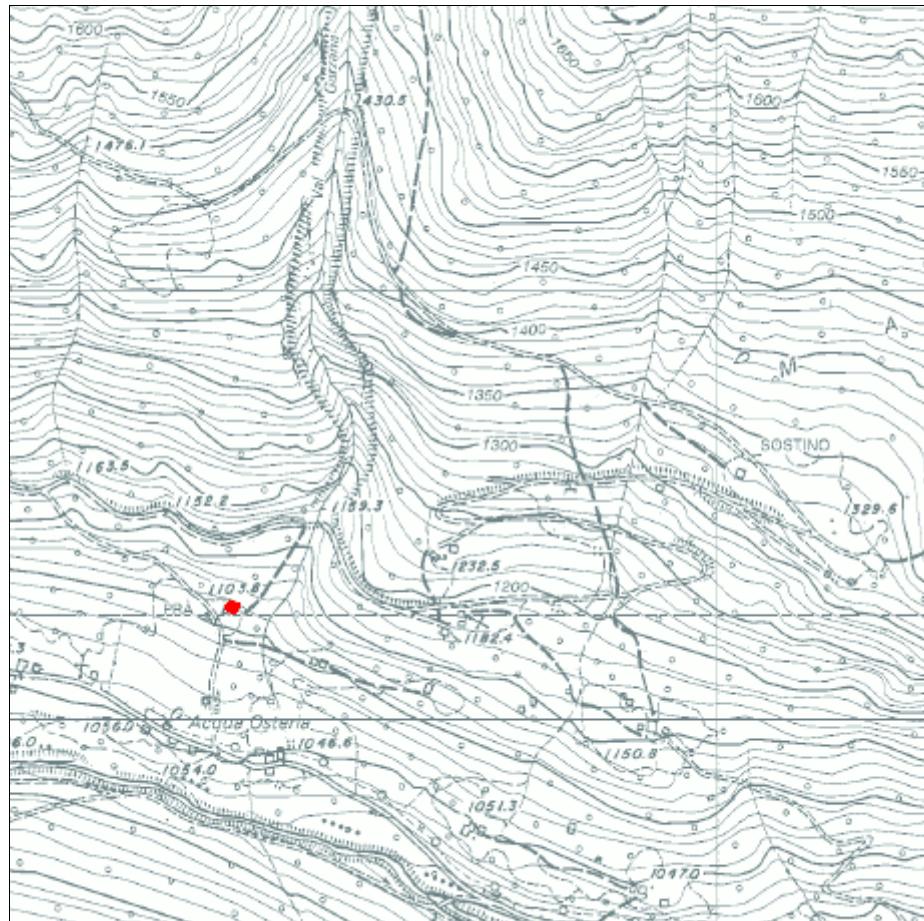
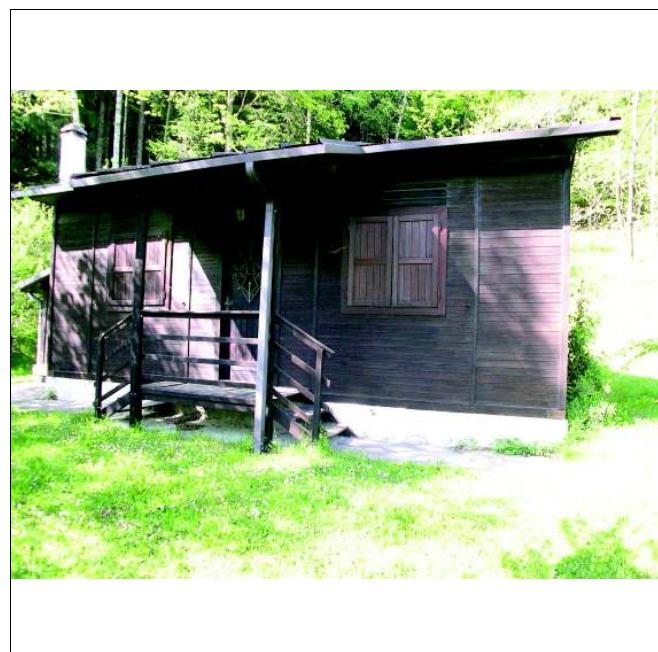
Scheda n°**B60**

Tipologia funzionale	Baito
Destinazione d'uso attuale	Residenziale saltuario
Epoca di costruzione	Posteriore al 1939
Tipologia architettonica	Originale
Stato di conservazione	Buono
Grado di utilizzo	In uso temporaneo
Vincoli legislativi

Note: Edificio privo di valenza architettonico ambientale

Caratteristiche edificio	Numero di piani	Uno
	Tipologia copertura	A due falde
	Orientam. pianta riferito all'asse ortogon. ai fronti	Misto
	Struttura del tetto	Legno
	Manto di copertura	Lamiera zincata o preverniciata
	Tipo di portali	Legno
	Tipo di serramenti	Legno
	Ante d'oscurro	Legno
	Inferriate	
	Finitura esterna	Legno
	Interventi sulla volumetria	
	Accessi	Piano terra
	Altri elementi	Tamponamenti in legno - Tettoie - Volumi aggiunti

Tipologia di intervento	Ristrutturazione edilizia totale	R3t
Destinazione d'uso	Residenziale saltuario	
Note e/o Prescrizioni		
Tipologia ampliamenti		
Vincoli legislativi		
Pertinenze	A verde	
Strade di accesso	Strada privata

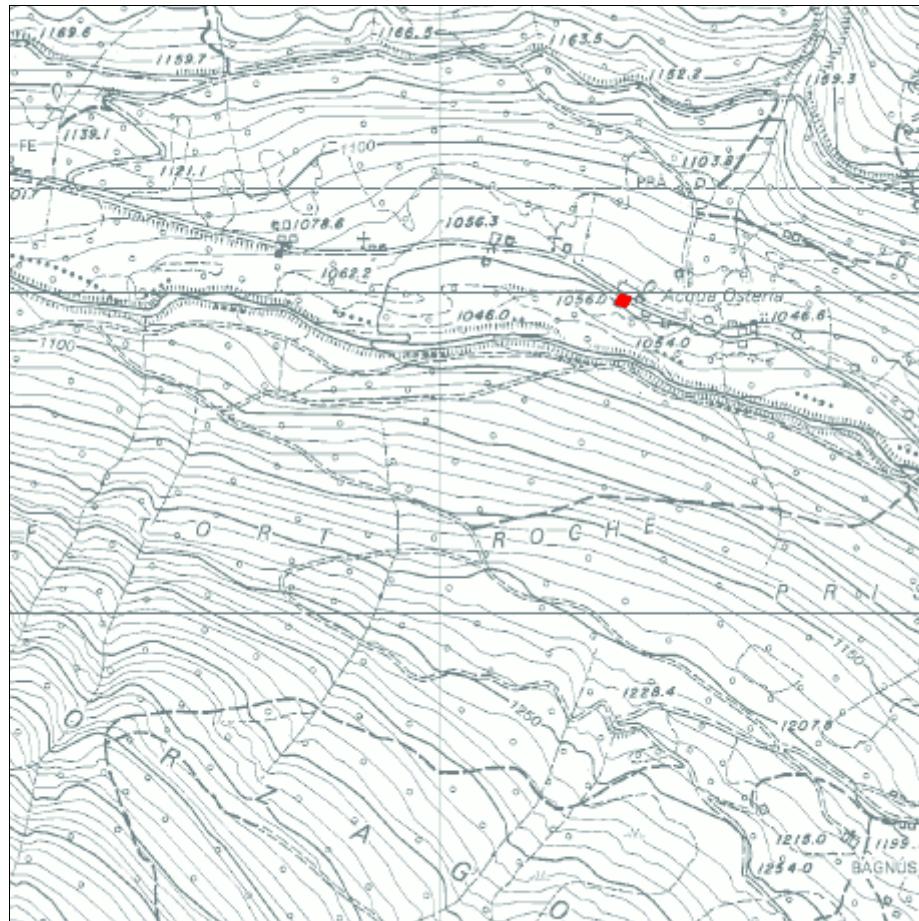
B61

Tipologia funzionale	Casa da mont
Destinazione d'uso attuale	Residenziale saltuario
Epoca di costruzione	Anteriore al 1860
Tipologia architettonica	Alterata
Stato di conservazione	Buono
Grado di utilizzo	In uso temporaneo
Vincoli legislativi

Note: Edificio privo di valenza architettonico ambientale

Caratteristiche edificio	Numero di piani	Uno più mezzo
	Tipologia copertura	A due falde
	Orientam. pianta riferito all'asse ortogon. ai fronti	Ortogonale alle isoipse
	Struttura del tetto	Legno
	Manto di copertura	Cemento (Wierer,)
	Tipo di portali	Cemento
	Tipo di serramenti	Legno
	Ante d'oscurro	Legno
	Inferriate	
	Finitura esterna	Malta cementizia
	Interventi sulla volumetria	
	Accessi	Piano terra - primo piano
	Altri elementi	Rivestimenti in legno - Tettoie - Volumi aggiunti

Tipologia di intervento	Ristrutturazione edilizia totale	R3t
Destinazione d'uso	Residenziale saltuario	
Note e/o Prescrizioni		
Tipologia ampliamenti		
Vincoli legislativi		
Pertinenze	Parzialmente a verde	
Strade di accesso	Strada comunale

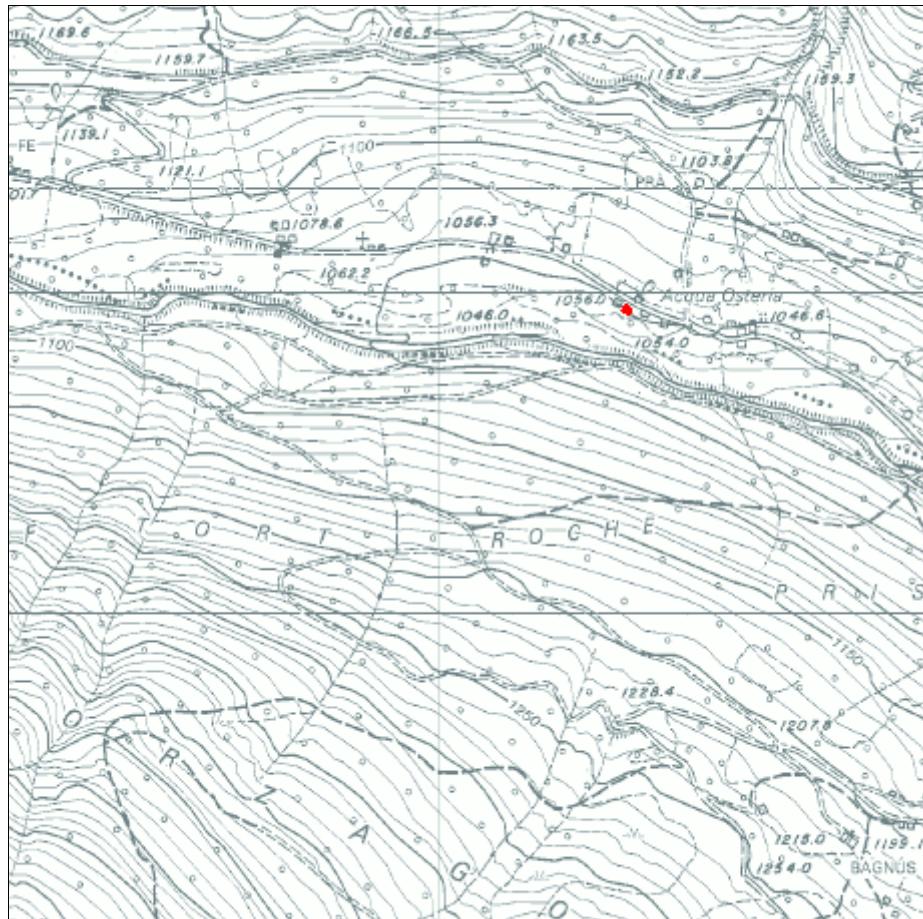
B62

Tipologia funzionale	Casa da mont
Destinazione d'uso attuale	Residenziale saltuario
Epoca di costruzione	Anteriore al 1860
Tipologia architettonica	Trasformata
Stato di conservazione	Buono
Grado di utilizzo	In uso temporaneo
Vincoli legislativi

Note: Edificio dotato di valenza ambientale

Caratteristiche edificio	Numero di piani	Uno
	Tipologia copertura	A due falde
	Orientam. pianta riferito all'asse ortogon. ai fronti	Ortogonale alle isoipse
	Struttura del tetto	Legno
	Manto di copertura	Cemento (Wierer,)
	Tipo di portali	Cemento
	Tipo di serramenti	
	Ante d'oscurro	Nessuna
	Inferriate	Ferro
	Finitura esterna	Malta cementizia
	Interventi sulla volumetria	
	Accessi	Piano terra
	Altri elementi

Tipologia di intervento	Risanamento conservativo	R2
Destinazione d'uso	Residenziale saltuario	
Note e/o Prescrizioni		
Tipologia ampliamenti		
Vincoli legislativi		
Pertinenze	A verde	
Strade di accesso	Strada comunale

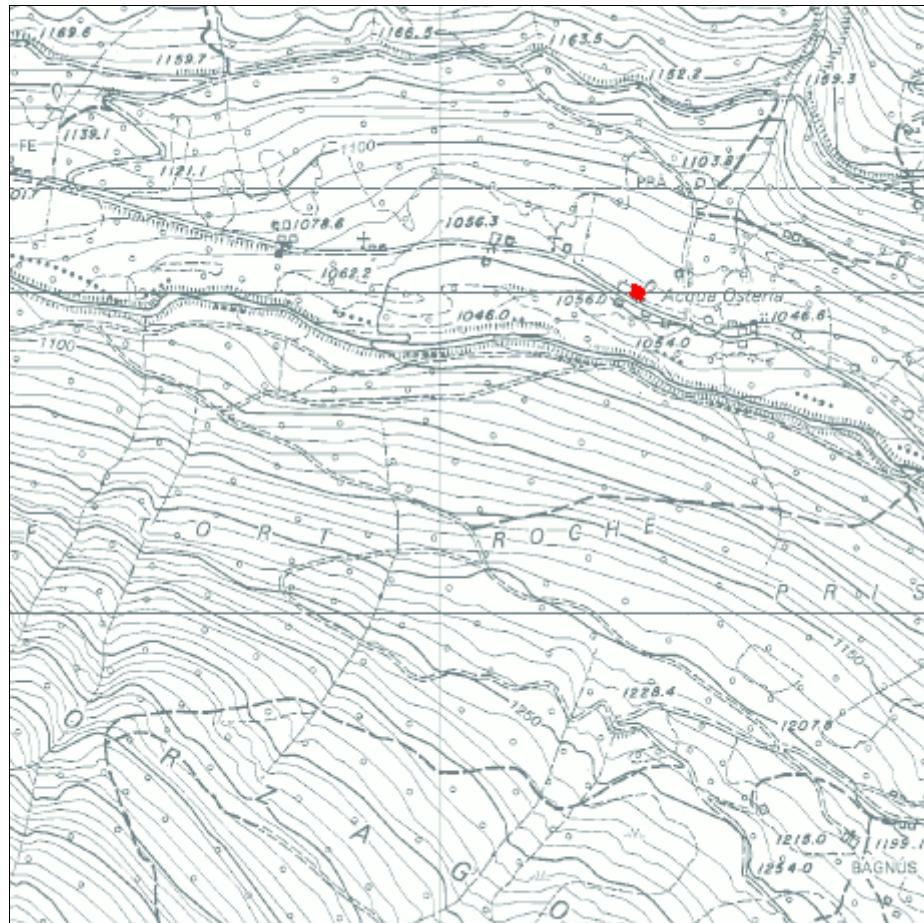
B63

Tipologia funzionale	Casa da mont
Destinazione d'uso attuale	Residenziale saltuario
Epoca di costruzione	Anteriore al 1860
Tipologia architettonica	Trasformata
Stato di conservazione	Buono
Grado di utilizzo	In uso temporaneo
Vincoli legislativi

Note: Edificio dotato di valenza ambientale

Caratteristiche edificio	Numero di piani	Due
	Tipologia copertura	A due falde
	Orientam. pianta riferito all'asse ortogon. ai fronti	Ortogonale alle isoipse
	Struttura del tetto	Legno
	Manto di copertura	Cotto (marsigliesi, ...)
	Tipo di portali	Pietra
	Tipo di serramenti	Legno
	Ante d'oscurro	Legno
	Inferriate	Ferro
	Finitura esterna	Malta cementizia
	Interventi sulla volumetria	
	Accessi	Piano terra - primo piano
	Altri elementi

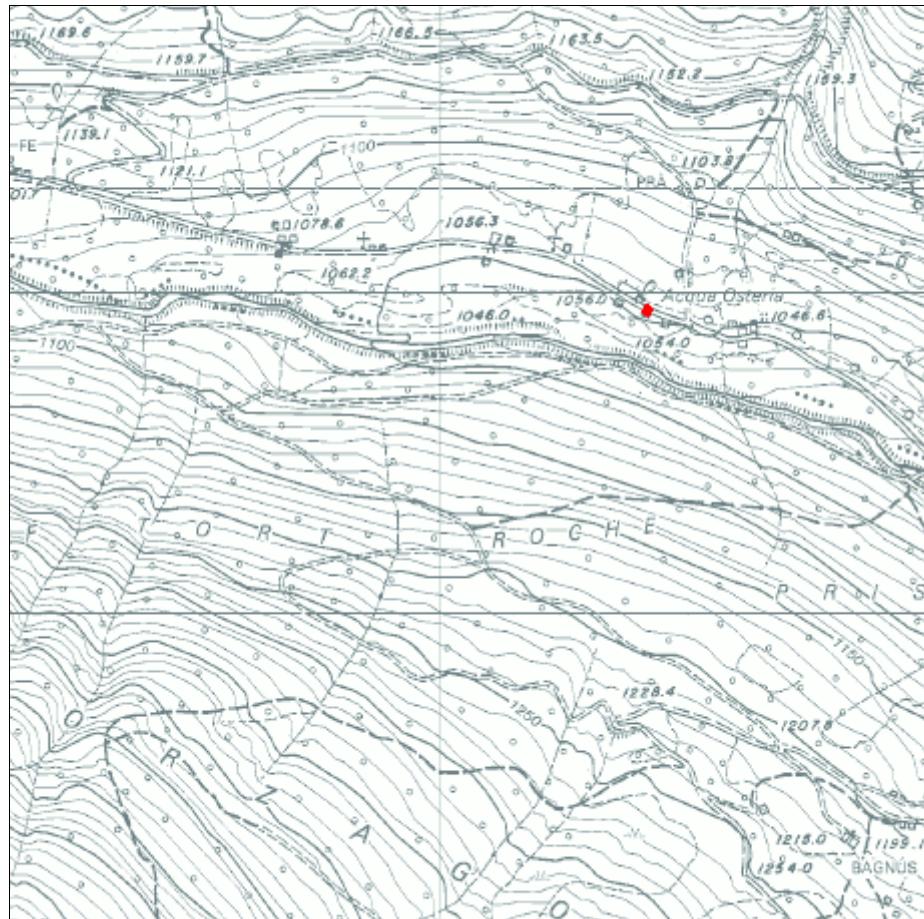
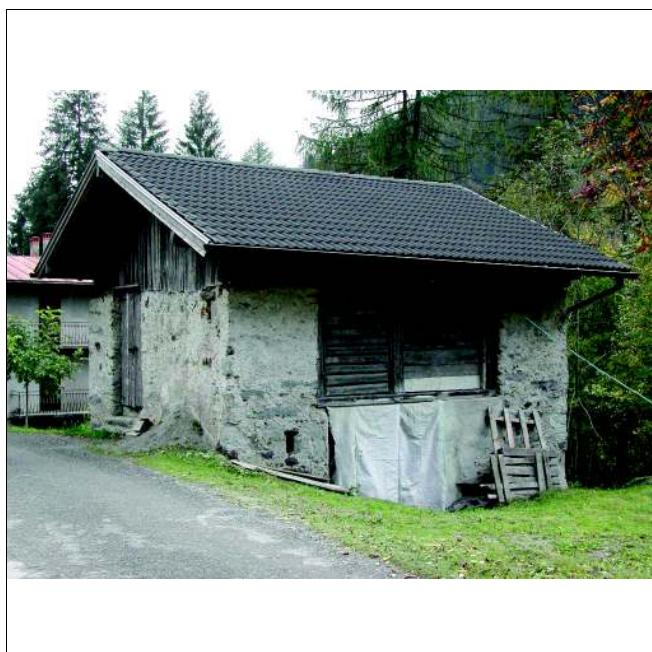
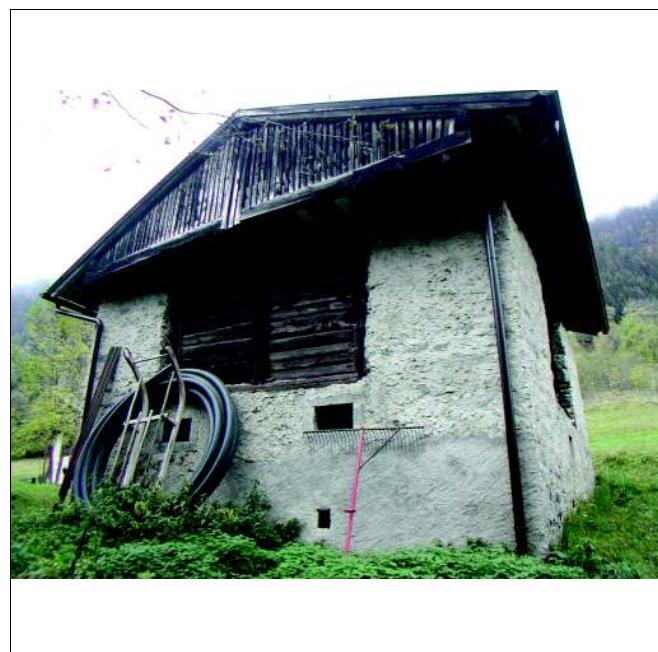
Scheda n°**B64**

Tipologia funzionale	Casa da mont
Destinazione d'uso attuale	Produttivo primario (agricolo)
Epoca di costruzione	Anteriore al 1860
Tipologia architettonica	Modificata
Stato di conservazione	Buono
Grado di utilizzo	In uso temporaneo
Vincoli legislativi

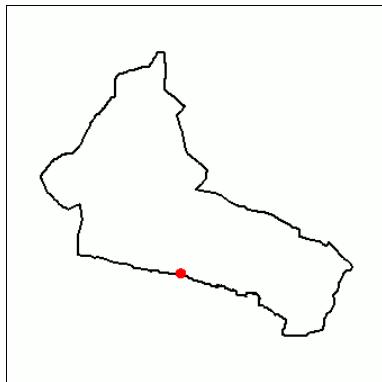
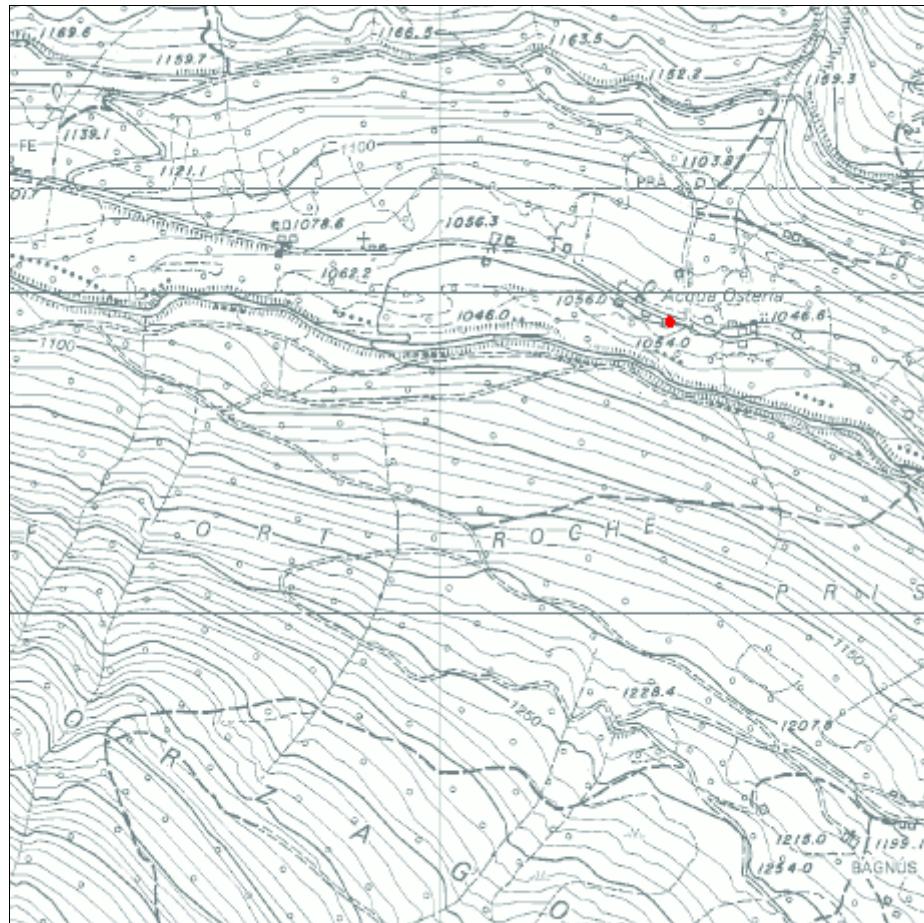
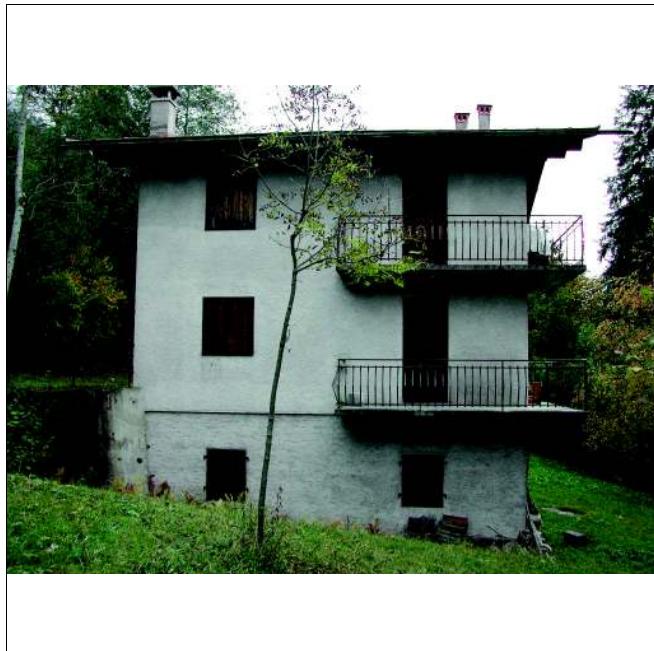
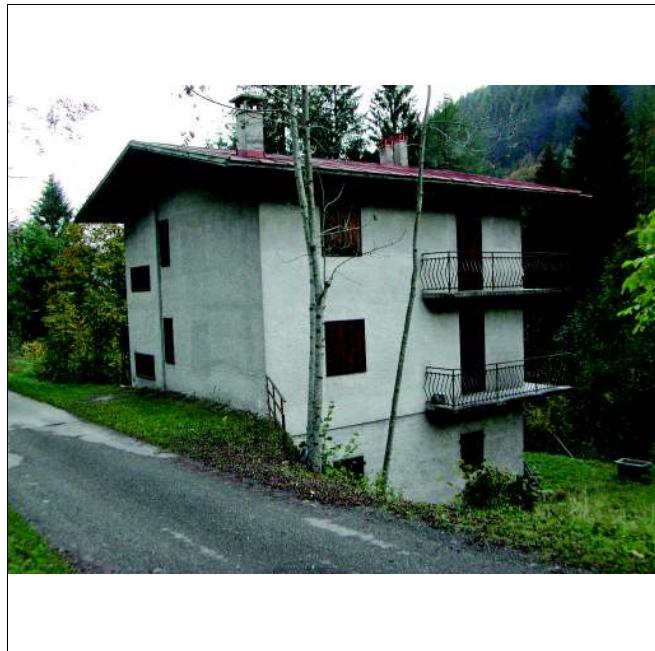
B65

Tipologia funzionale	Casa da mont
Destinazione d'uso attuale	Residenziale saltuario
Epoca di costruzione	Posteriore al 1939
Tipologia architettonica	Originale
Stato di conservazione	Buono
Grado di utilizzo	In uso temporaneo
Vincoli legislativi

Note: Edificio privo di valenza architettonico ambientale

Caratteristiche edificio	Numero di piani	Tre
	Tipologia copertura	A due falde
	Orientam. pianta riferito all'asse ortogon. ai fronti	Ortogonale alle isoipse
	Struttura del tetto	Legno
	Manto di copertura	Lamiera zincata o preverniciata
	Tipo di portali	Cemento
	Tipo di serramenti	Legno
	Ante d'oscurro	Legno
	Inferriate	Nessuna
	Finitura esterna	Malta cementizia
	Interventi sulla volumetria	
	Accessi	Piano terra - primo piano
	Altri elementi	Balconi

Tipologia di intervento	Ristrutturazione edilizia totale	R3t
Destinazione d'uso	Residenziale saltuario	
Note e/o Prescrizioni		
Modalità ampliamenti		
Vincoli legislativi e/o normativi		
Pertinenze	Parzialmente a verde	
Strade di accesso	Strada comunale

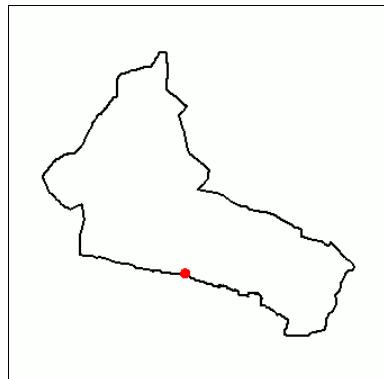
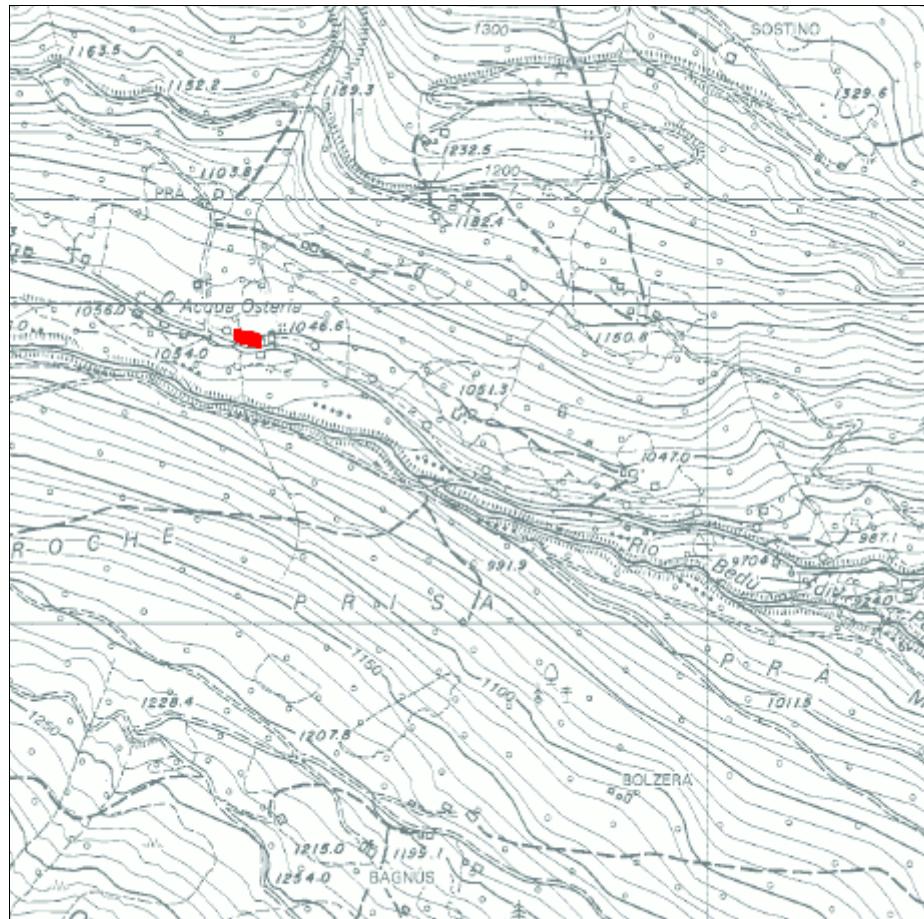
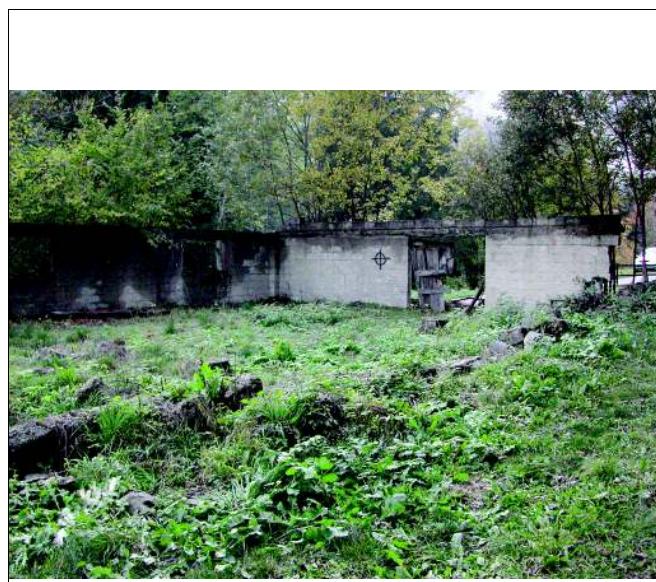
B66

Tipologia funzionale	Rudere
Destinazione d'uso attuale	
Epoca di costruzione	Posteriore al 1939
Tipologia architettonica	
Stato di conservazione	Cattivo
Grado di utilizzo	In abbandono
Vincoli legislativi

Note: In contrasto con l'ambiente

Tipologia di intervento	Demolizione senza ricostruzione	R6
Destinazione d'uso		
Note e/o Prescrizioni	Ricorso al P.R.	
Modalità ampliamenti		
Vincoli legislativi e/o normativi		
Pertinenze		
Strade di accesso
