Scheda n°**B51**

Comunità	Comunità delle Giudicarie	Rilevatore	Ing. Luca Poli
Comune	Spiazzo	Comune Catast.	Borzago
Indirizzo/Località	Valida	Quadro di mappa	
Data rilievo	21/10/2004	Particella	.636

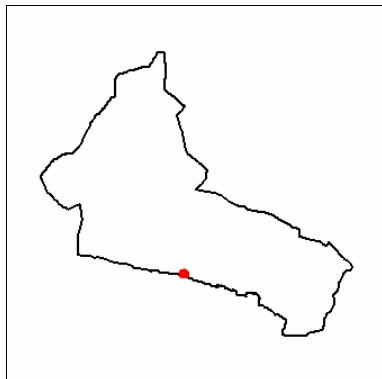
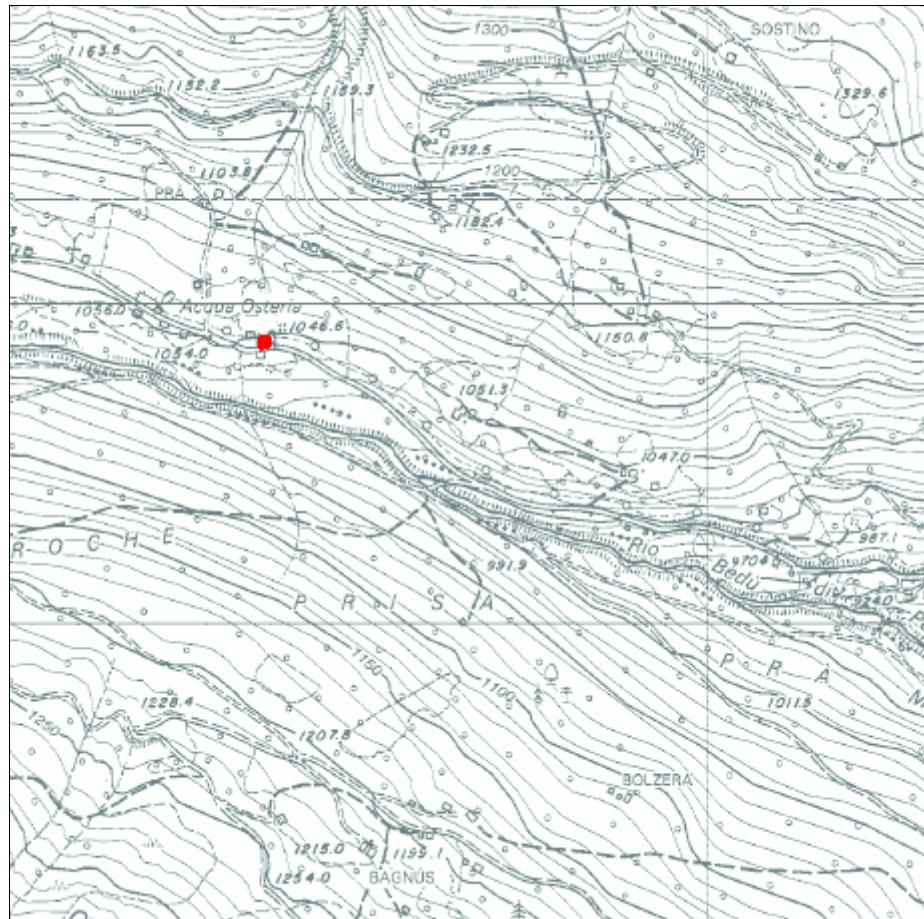
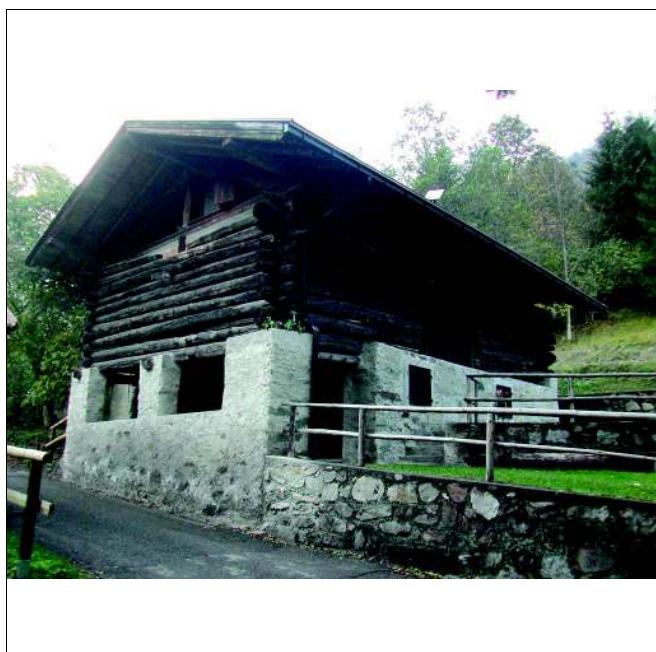
B67

Tipologia funzionale	Casa da mont
Destinazione d'uso attuale	Residenziale saltuario
Epoca di costruzione	Anteriore al 1860
Tipologia architettonica	Trasformata
Stato di conservazione	Buono
Grado di utilizzo	In uso temporaneo
Vincoli legislativi

Note: Edificio dotato di valenza ambientale

Caratteristiche edificio	Numero di piani	Due
	Tipologia copertura	A due falde
	Orientam. pianta riferito all'asse ortogon. ai fronti	Ortogonale alle isoipse
	Struttura del tetto	Legno
	Manto di copertura	Cemento (Wierer,)
	Tipo di portali	Pietra
	Tipo di serramenti	Legno
	Ante d'oscurro	Legno
	Inferriate	Nessuna
	Finitura esterna	Legno
	Interventi sulla volumetria	
	Accessi	Piano terra - primo piano
	Altri elementi

Tipologia di intervento	Risanamento conservativo	R2
Destinazione d'uso	Residenziale saltuario	
Note e/o Prescrizioni		
Tipologia ampliamenti		
Vincoli legislativi		
Pertinenze	Parzialmente a verde	
Strade di accesso	Strada comunale

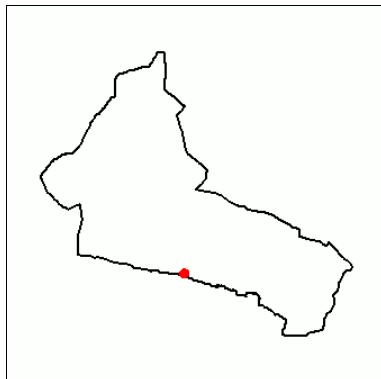
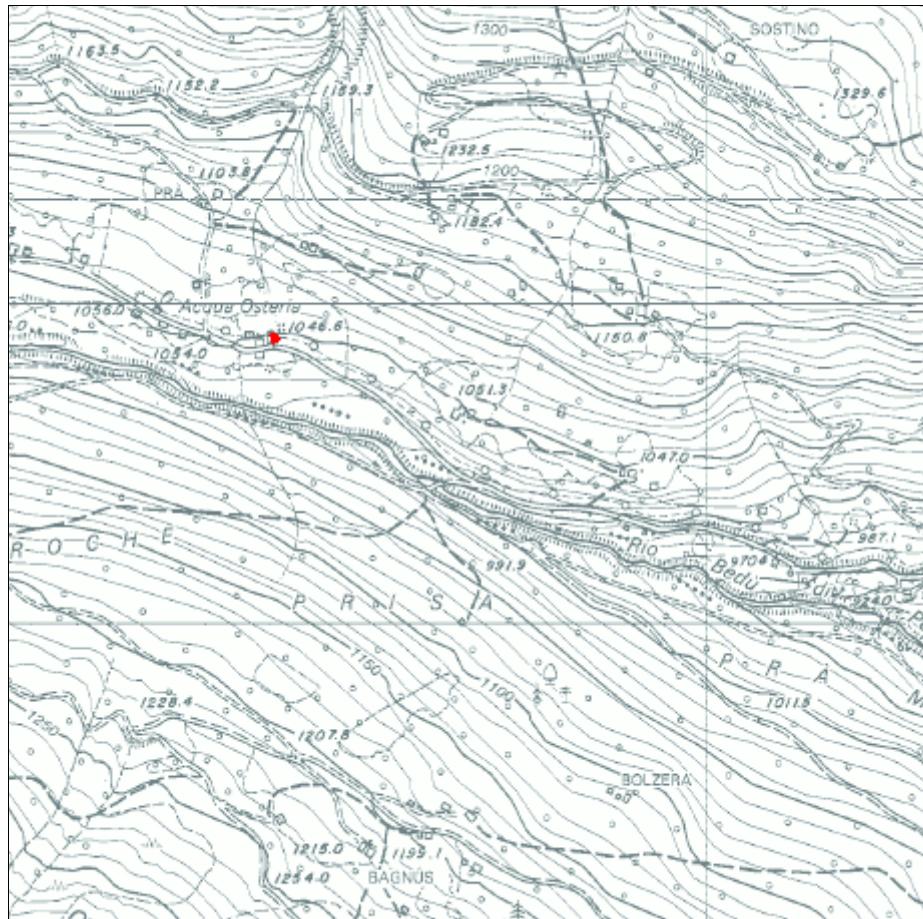
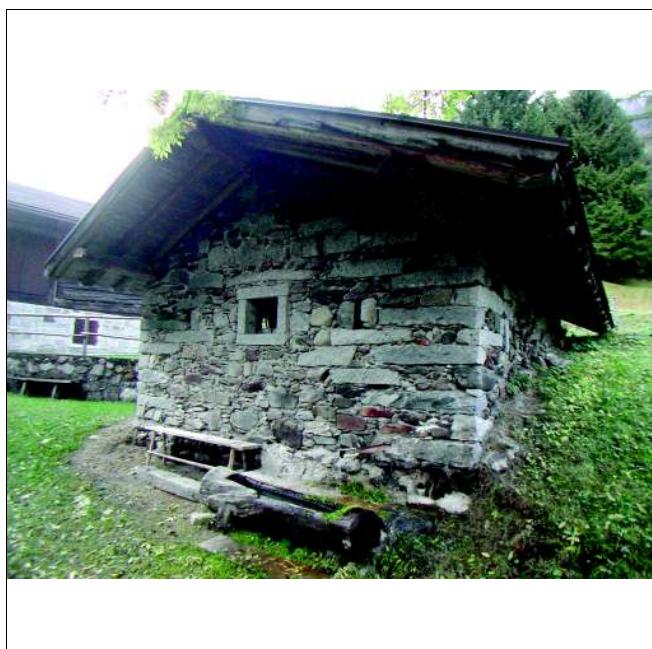
Scheda n°**B68**

Tipologia funzionale	Caset
Destinazione d'uso attuale	Produttivo primario (agricolo)
Epoca di costruzione	Anteriore al 1860
Tipologia architettonica	Modificata
Stato di conservazione	Discreto
Grado di utilizzo	In uso temporaneo
Vincoli legislativi

Note: Edificio dotato di valenza ambientale

Caratteristiche edificio	Numero di piani	Uno
	Tipologia copertura	A due falde
	Orientam. pianta riferito all'asse ortogon. ai fronti	Ortogonale alle isoipse
	Struttura del tetto	Legno
	Manto di copertura	Cemento (Wierer,)
	Tipo di portali	Misto
	Tipo di serramenti	Legno
	Ante d'oscurro	Nessuna
	Inferriate	Nessuna
	Finitura esterna	Raso sasso
	Interventi sulla volumetria	
	Accessi	Piano terra
	Altri elementi

Tipologia di intervento	Risanamento conservativo	R2
Destinazione d'uso	Residenziale saltuario	
Note e/o Prescrizioni		
Tipologia ampliamenti		
Vincoli legislativi		
Pertinenze	A verde	
Strade di accesso	Strada comunale

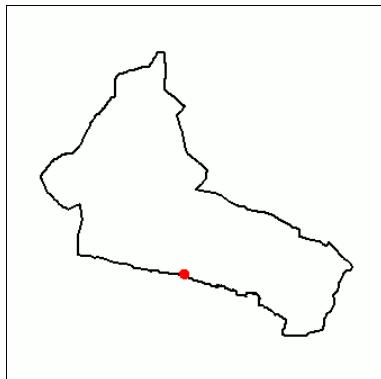
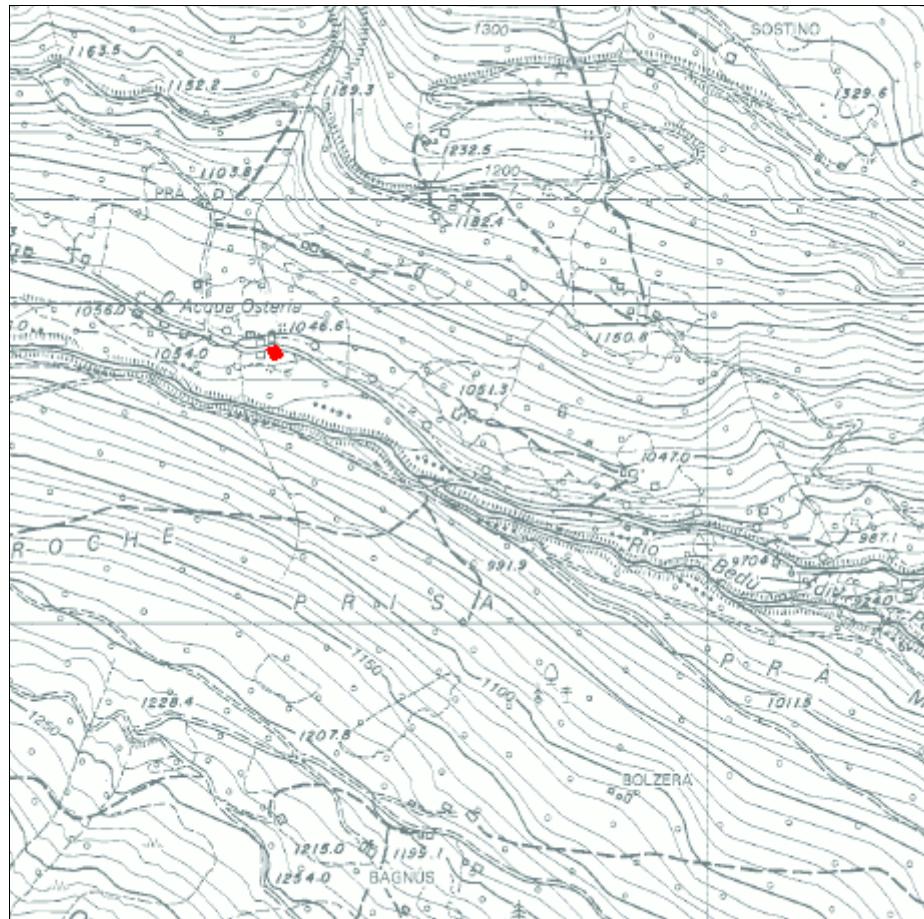
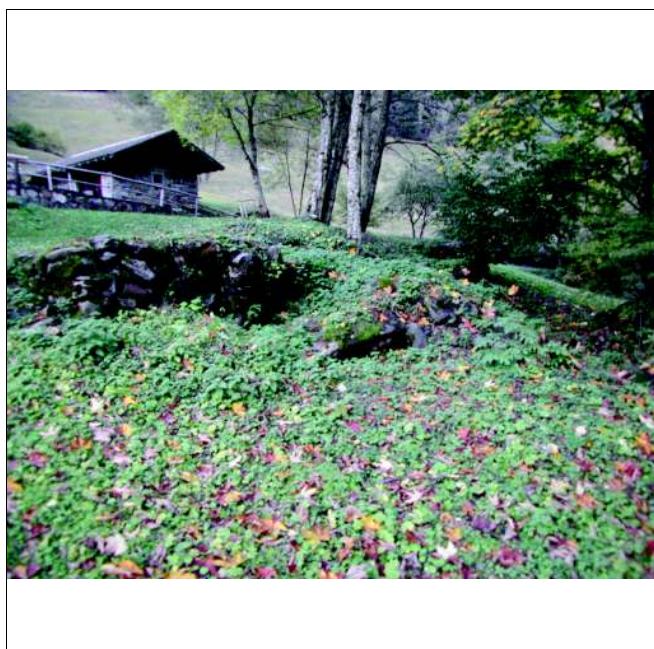
Scheda n°**B69**

Tipologia funzionale	Rudere
Destinazione d'uso attuale	
Epoca di costruzione	
Tipologia architettonica	
Stato di conservazione	
Grado di utilizzo	
Vincoli legislativi

Tipologia di intervento	Demolizione senza ricostruzione	R6
Destinazione d'uso		
Note e/o Prescrizioni		
Tipologia ampliamenti		
Vincoli legislativi		
Pertinenze		
Strade di accesso

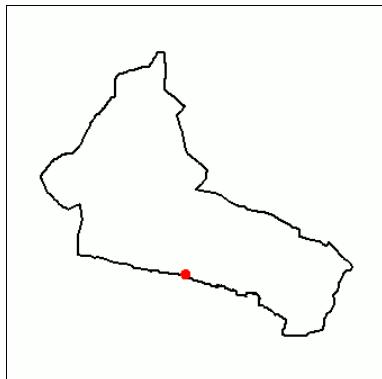
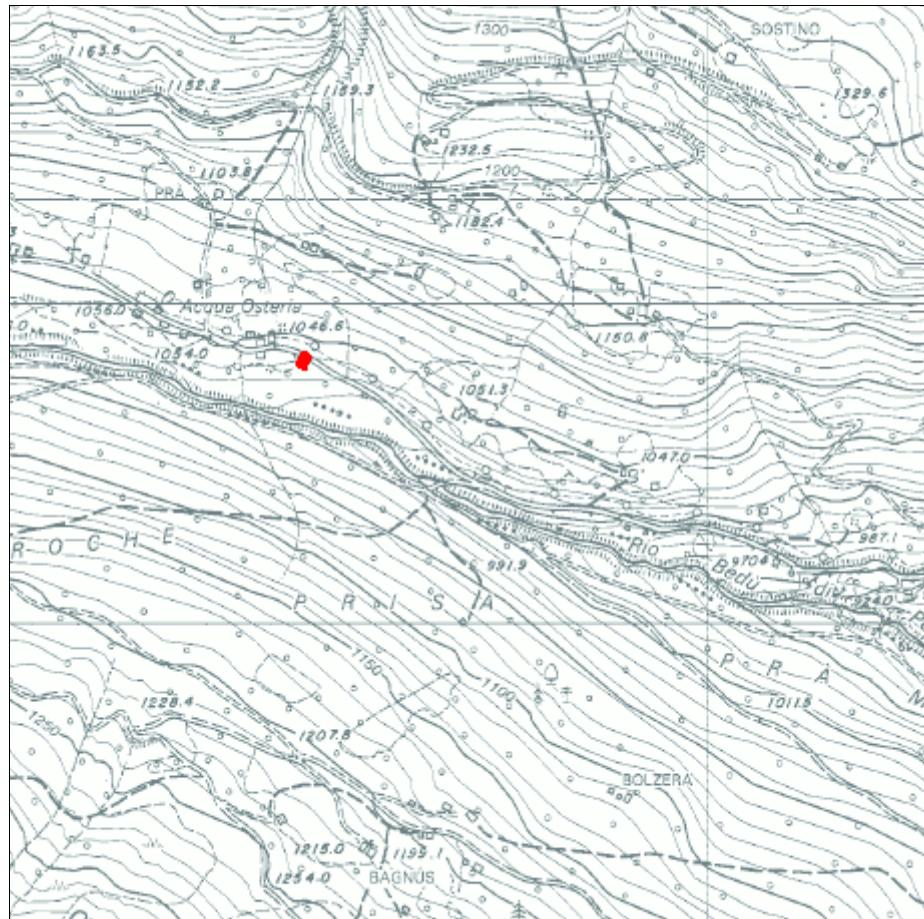
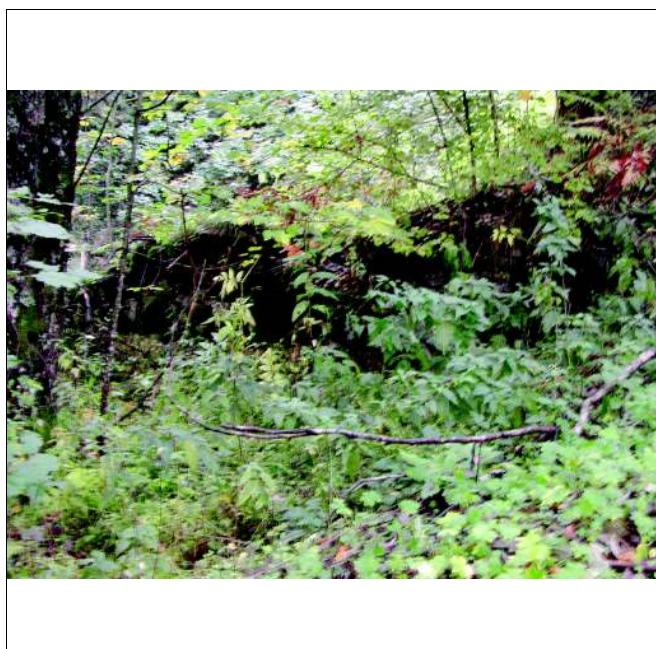
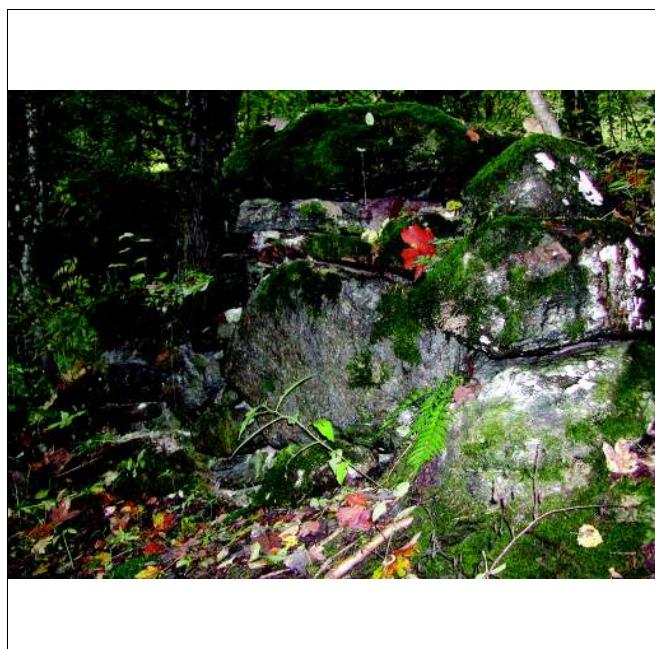
B70

Tipologia funzionale	Rudere
Destinazione d'uso attuale	
Epoca di costruzione	
Tipologia architettonica	
Stato di conservazione	
Grado di utilizzo	
Vincoli legislativi

Tipologia di intervento	Demolizione senza ricostruzione	R6
Destinazione d'uso		
Note e/o Prescrizioni		
Tipologia ampliamenti		
Vincoli legislativi		
Pertinenze		
Strade di accesso

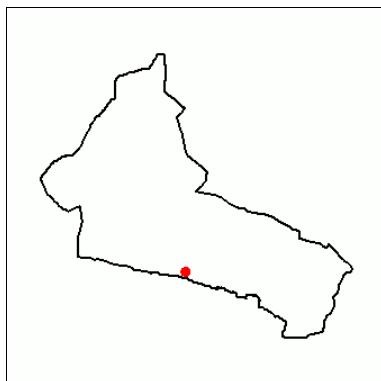
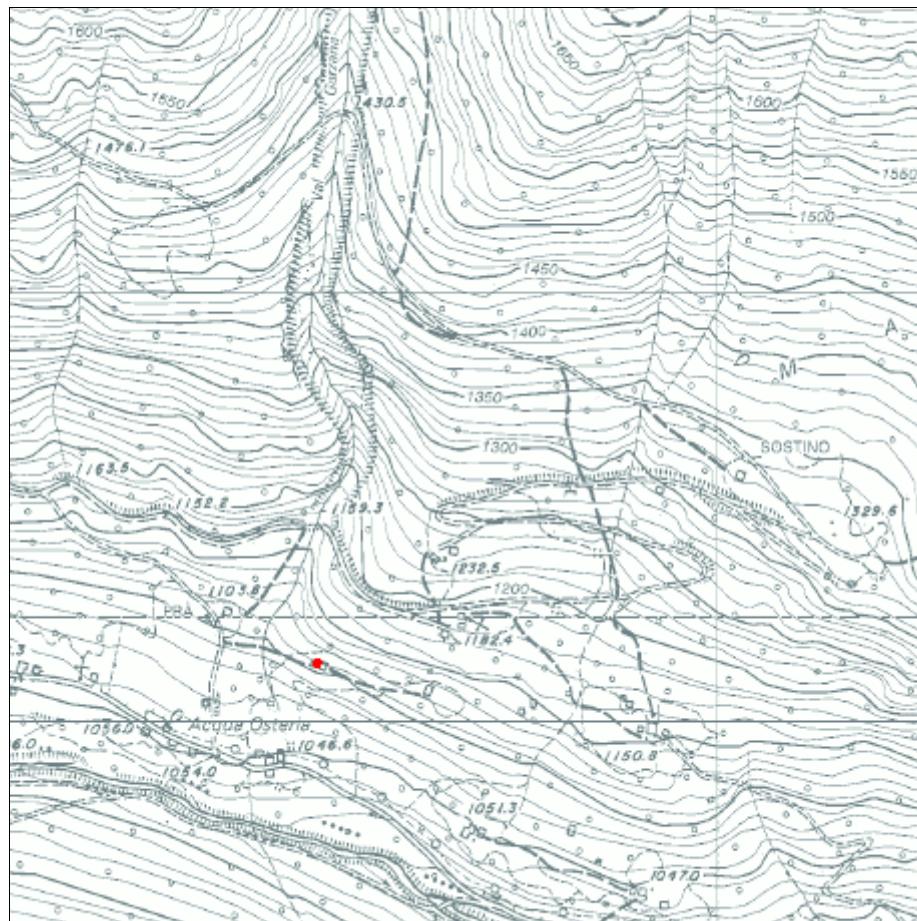
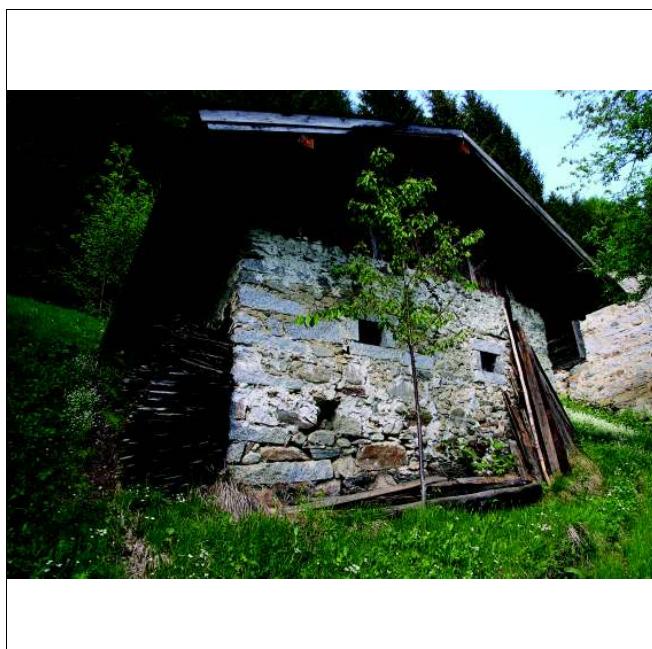
Scheda n°**B71**

Tipologia funzionale	Caset
Destinazione d'uso attuale	Produttivo primario (agricolo)
Epoca di costruzione	Anteriore al 1860
Tipologia architettonica	Modificata
Stato di conservazione	Discreto
Grado di utilizzo	In uso temporaneo
Vincoli legislativi

Note: Edificio dotato di valenza ambientale

Caratteristiche edificio	Numero di piani	Uno
	Tipologia copertura	A due falde
	Orientam. pianta riferito all'asse ortogon. ai fronti	Ortogonale alle isoipse
	Struttura del tetto	Legno
	Manto di copertura	Lamiera zincata o preverniciata
	Tipo di portali	Legno
	Tipo di serramenti	Nessuno
	Ante d'oscurro	Nessuna
	Inferriate	Ferro
	Finitura esterna	Malta calce spenta
	Interventi sulla volumetria	
	Accessi	Piano terra
	Altri elementi	Rivestimenti in legno

Tipologia di intervento	Risanamento conservativo	R2
Destinazione d'uso	Residenziale saltuario	
Note e/o Prescrizioni		
Tipologia ampliamenti		
Vincoli legislativi		
Pertinenze	A verde	
Strade di accesso	Strada privata

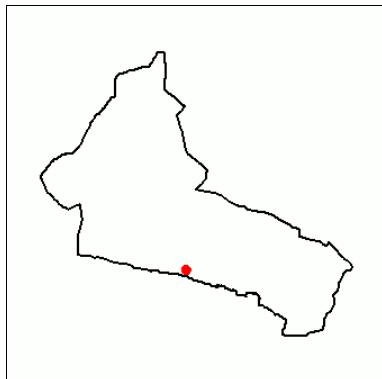
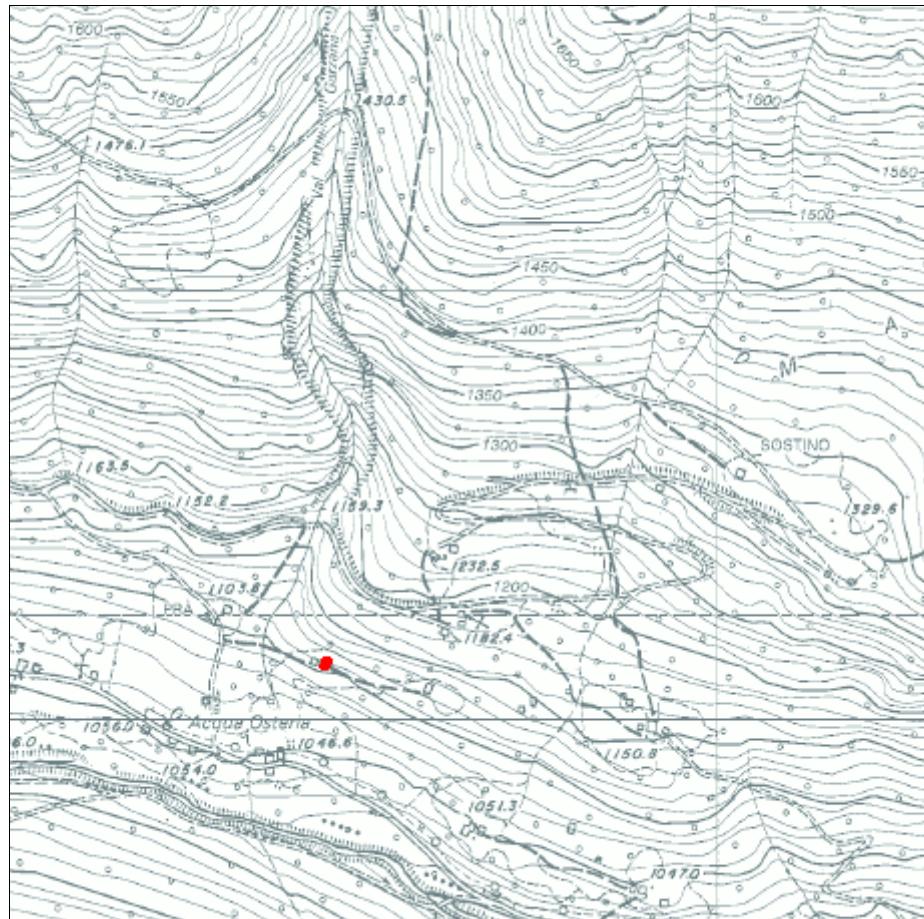
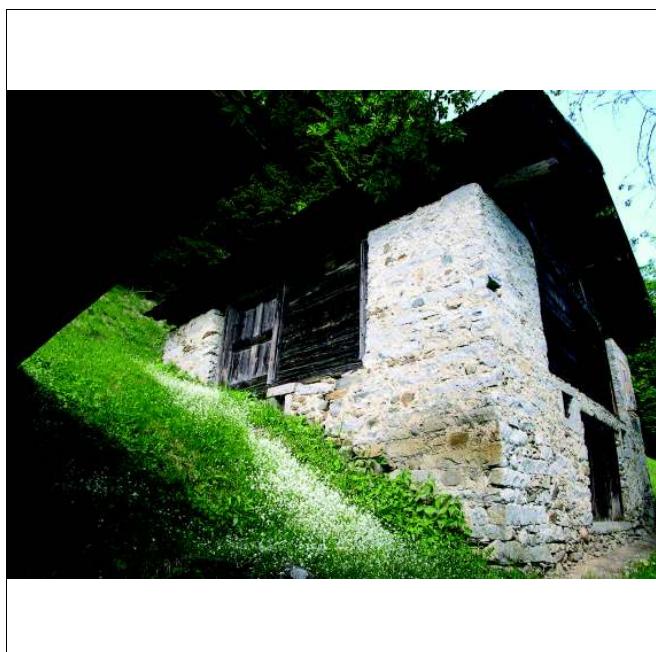
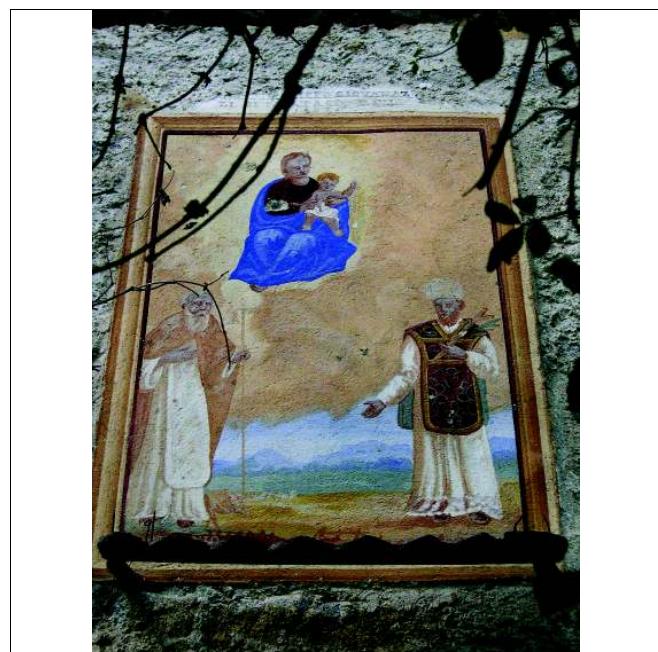
Scheda n°**B72**

Tipologia funzionale	Casa da mont
Destinazione d'uso attuale	Residenziale saltuario
Epoca di costruzione	Anteriore al 1860
Tipologia architettonica	Originale
Stato di conservazione	Discreto
Grado di utilizzo	In uso temporaneo
Vincoli legislativi

Note: Edificio dotato di valenza ambientale

Caratteristiche edificio	Numero di piani	Due
	Tipologia copertura	A due falde
	Orientam. pianta riferito all'asse ortogon. ai fronti	Ortogonale alle isoipse
	Struttura del tetto	Legno
	Manto di copertura	Lamiera zincata o preverniciata
	Tipo di portali	Legno
	Tipo di serramenti	Nessuno
	Ante d'oscurro	Nessuna
	Inferriate	Ferro
	Finitura esterna	Malta calce spenta
	Interventi sulla volumetria	
	Accessi	Piano terra - primo piano
	Altri elementi	Affreschi

Tipologia di intervento	Risanamento conservativo	R2
Destinazione d'uso	Residenziale saltuario	
Note e/o Prescrizioni		
Tipologia ampliamenti		
Vincoli legislativi		
Pertinenze	A verde	
Strade di accesso	Strada privata

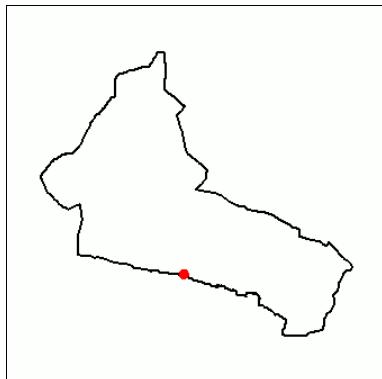
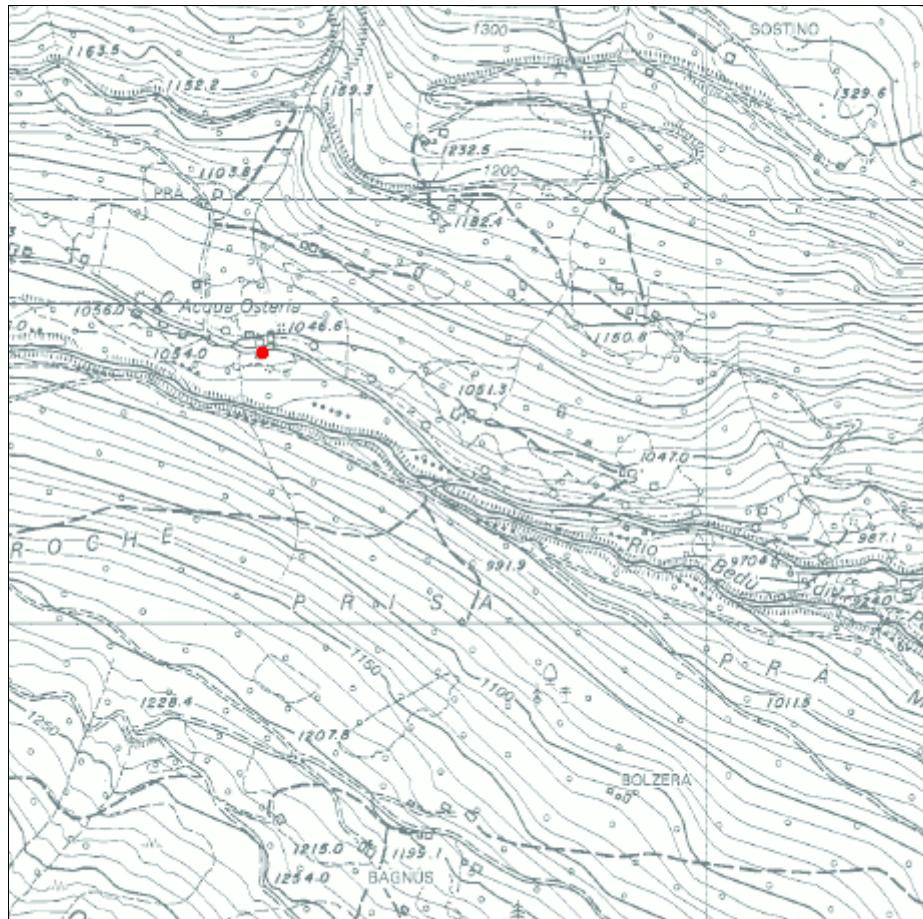
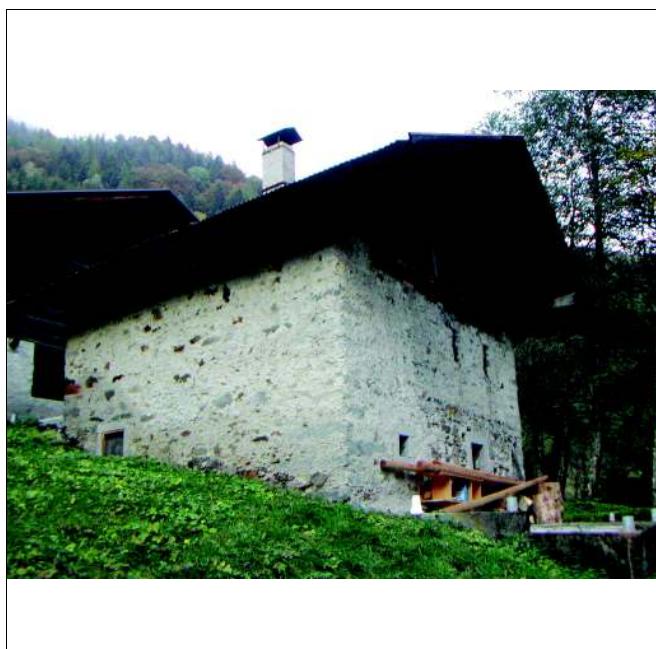
B73

Tipologia funzionale	Casa da mont
Destinazione d'uso attuale	Residenziale saltuario
Epoca di costruzione	Anteriore al 1860
Tipologia architettonica	Originale
Stato di conservazione	Buono
Grado di utilizzo	In uso temporaneo
Vincoli legislativi

Note: Edificio dotato di valenza ambientale

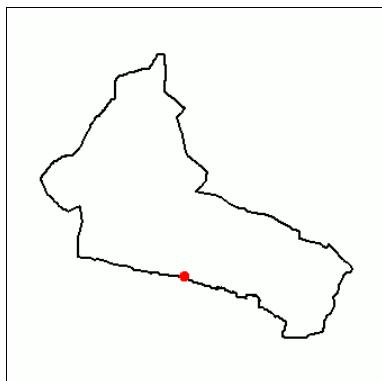
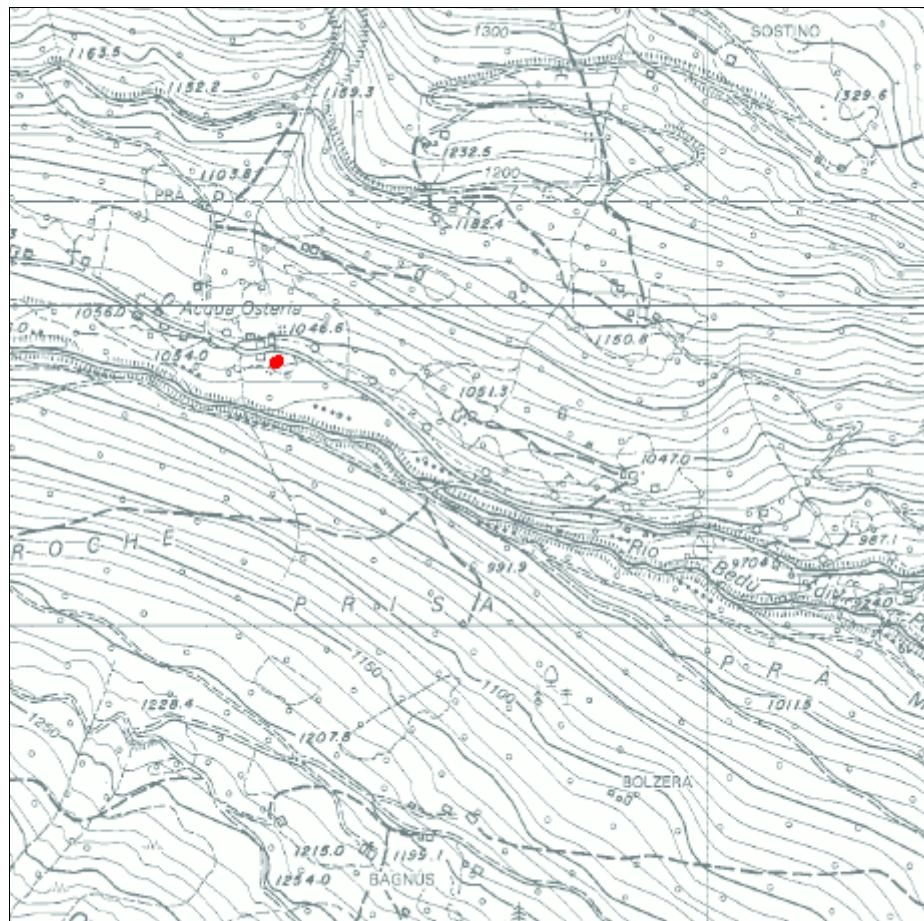
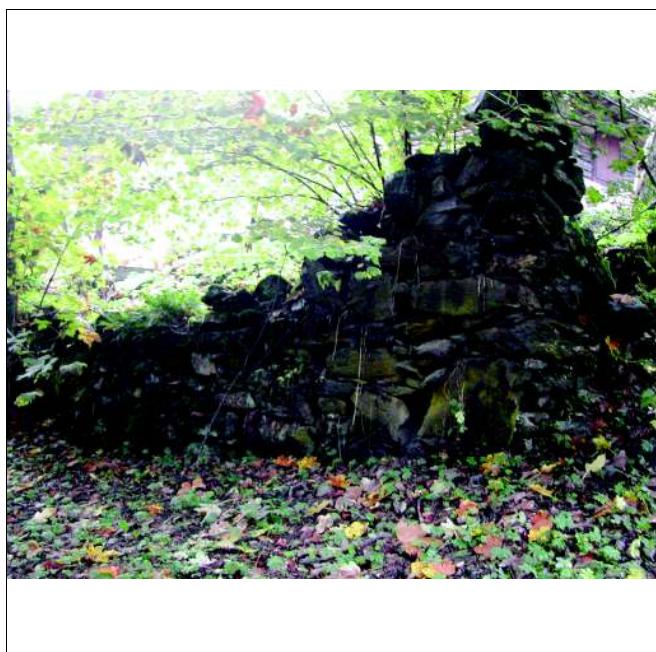
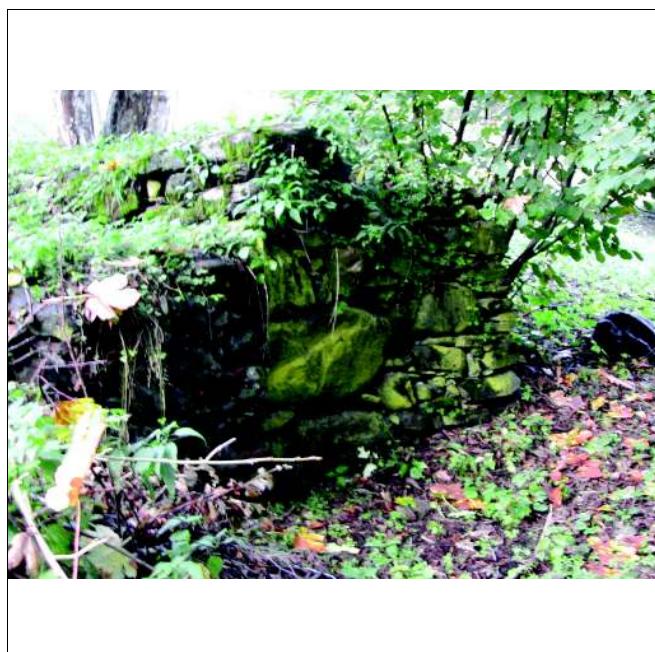
B74

Tipologia funzionale	Rudere
Destinazione d'uso attuale	
Epoca di costruzione	Anteriore al 1860
Tipologia architettonica	
Stato di conservazione	Cattivo
Grado di utilizzo	In abbandono
Vincoli legislativi

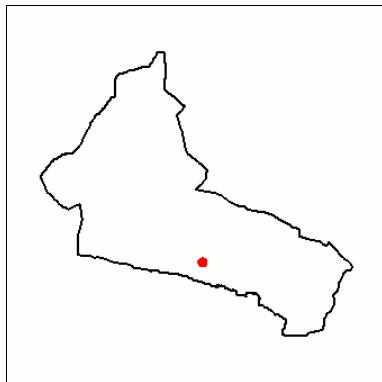
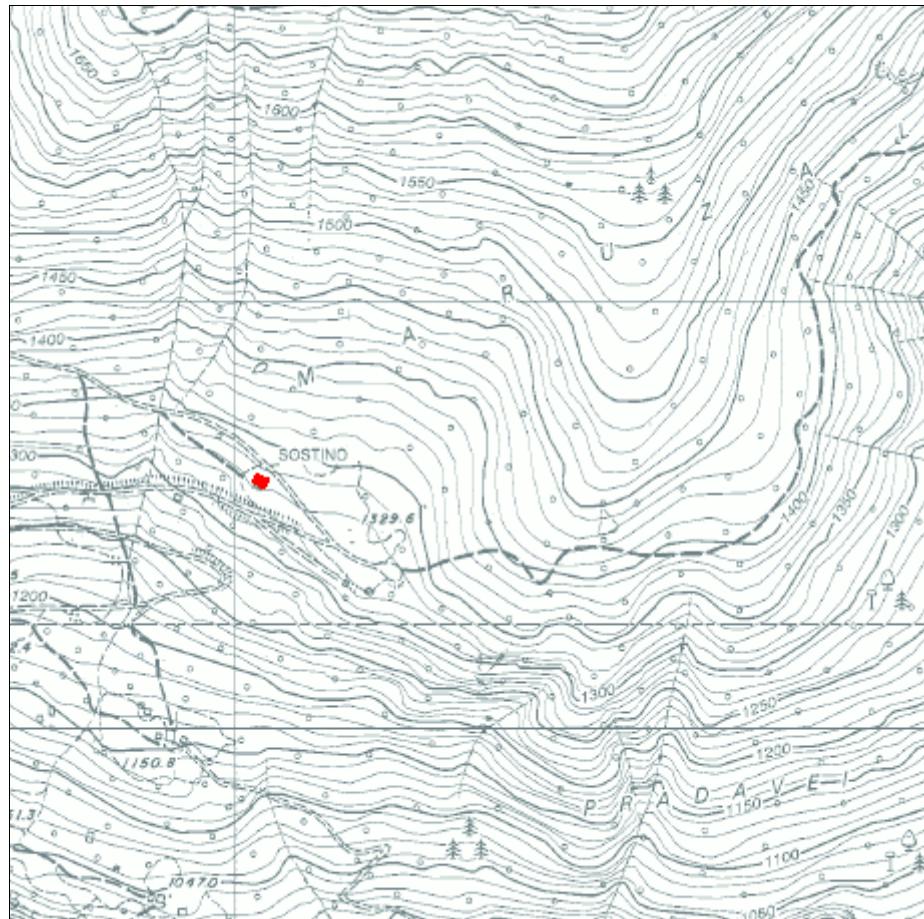
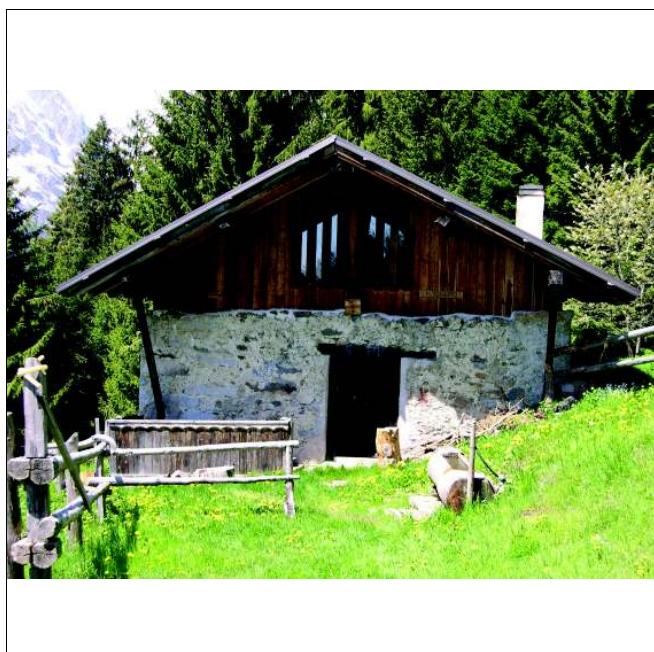
Scheda n°**B75**

Tipologia funzionale	Casa da mont
Destinazione d'uso attuale	Residenziale saltuario
Epoca di costruzione	Anteriore al 1860
Tipologia architettonica	Trasformata
Stato di conservazione	Buono
Grado di utilizzo	In uso temporaneo
Vincoli legislativi

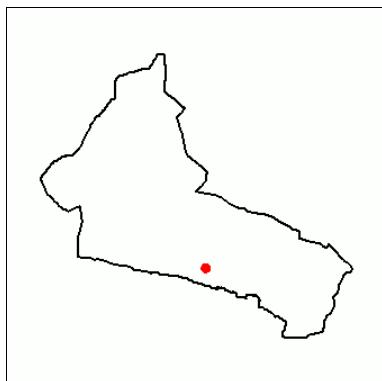
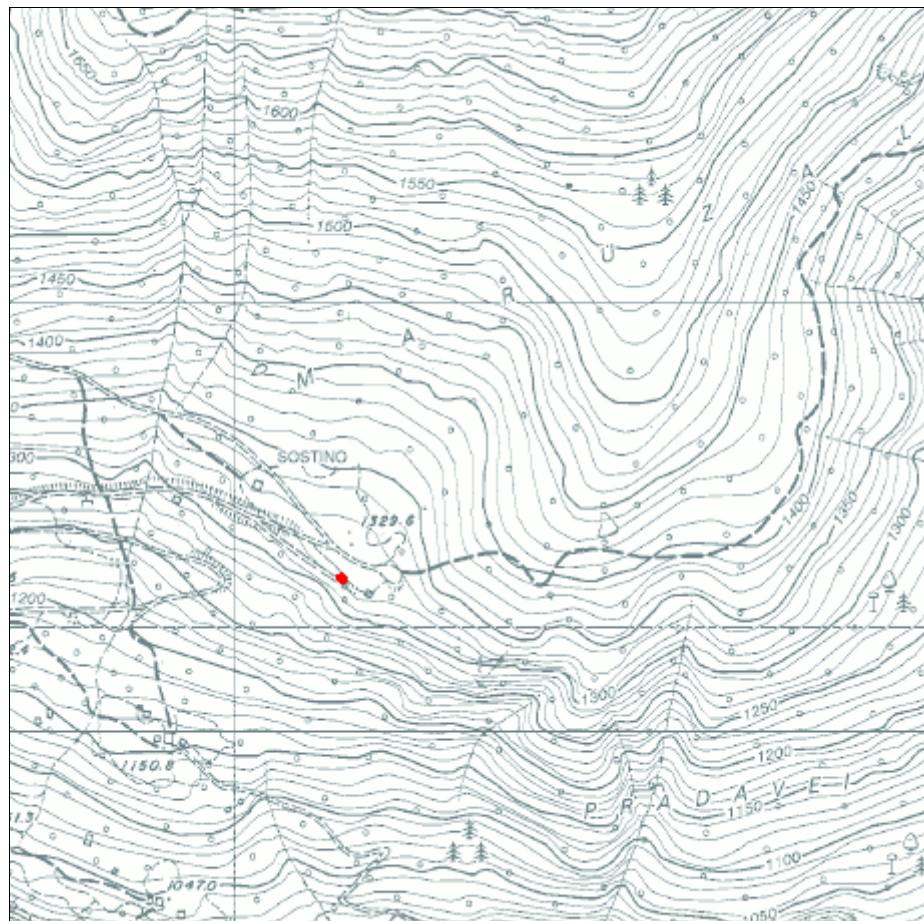
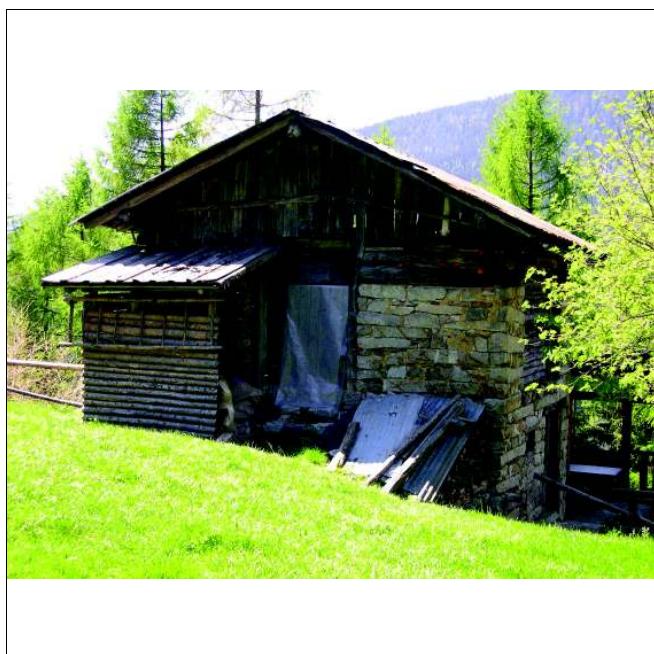
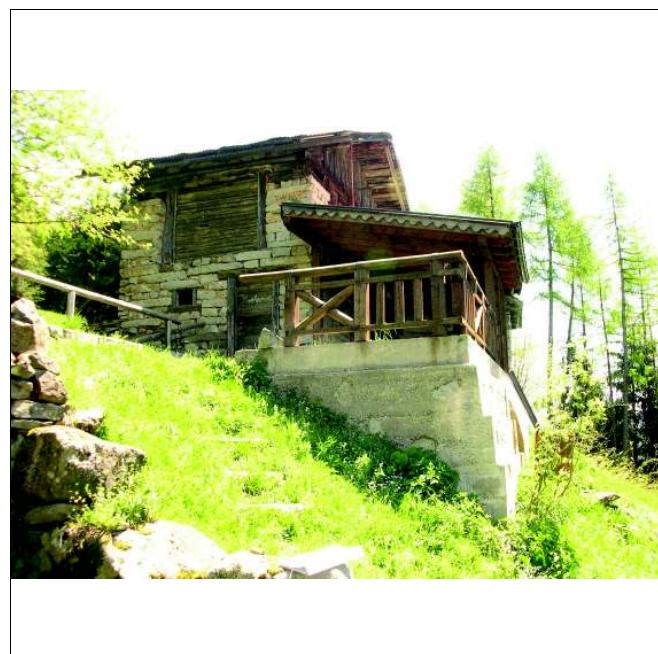
Scheda n°**B76**

Tipologia funzionale	Casa da mont
Destinazione d'uso attuale	Produttivo primario (agricolo)
Epoca di costruzione	Anteriore al 1860
Tipologia architettonica	Modificata
Stato di conservazione	Discreto
Grado di utilizzo	In uso temporaneo
Vincoli legislativi

Caratteristiche edificio	Numero di piani	Due
	Tipologia copertura	A due falde
	Orientam. pianta riferito all'asse ortogon. ai fronti	Ortogonale alle isoipse
	Struttura del tetto	Legno
	Manto di copertura	Lamiera zincata o preverniciata
	Tipo di portali	Legno
	Tipo di serramenti	Nessuno
	Ante d'oscurro	Nessuna
	Inferriate	Ferro
	Finitura esterna	Raso sasso
	Interventi sulla volumetria	
	Accessi	Piano terra - primo piano
	Altri elementi	Tamponamenti in legno - Tettoie

Tipologia di intervento	Risanamento conservativo	R2
Destinazione d'uso	Residenziale saltuario	
Note e/o Prescrizioni		
Modalità ampliamenti		
Vincoli legislativi e/o normativi		
Pertinenze	A verde	
Strade di accesso	Strada forestale

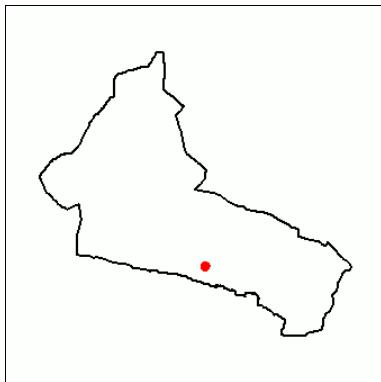
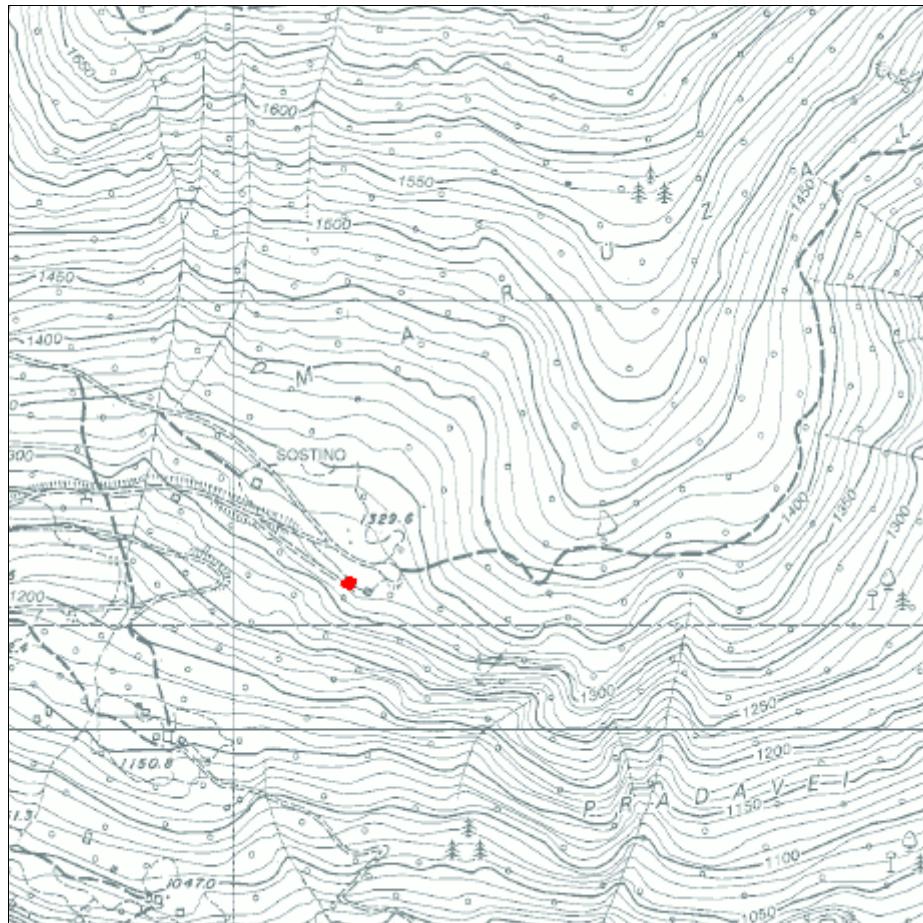
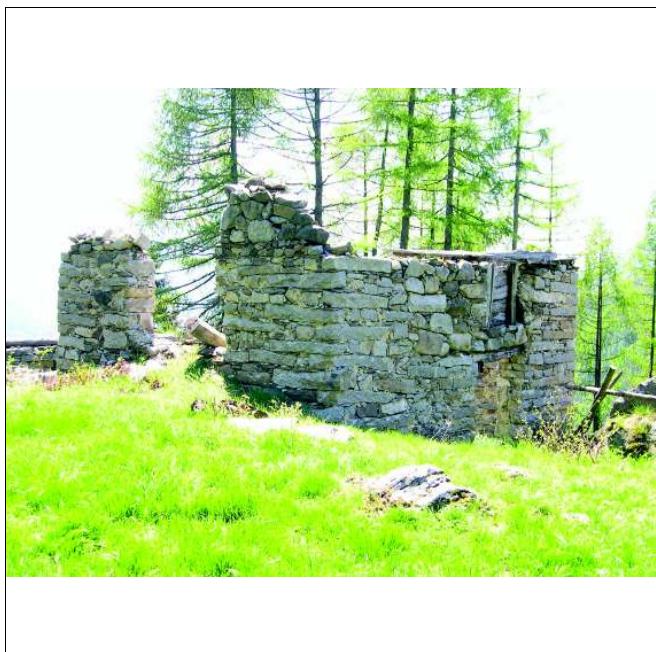
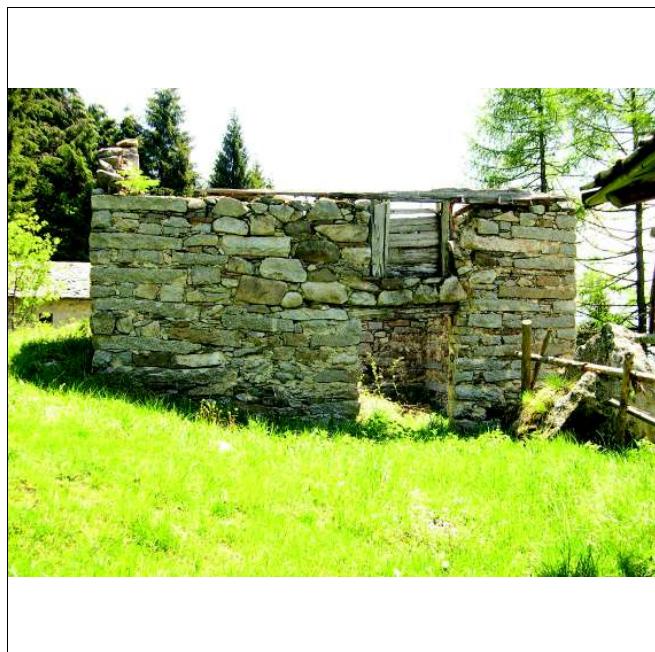
Scheda n°**B77**

Tipologia funzionale	Edificio da recuperare
Destinazione d'uso attuale	
Epoca di costruzione	Anteriore al 1860
Tipologia architettonica	
Stato di conservazione	Cattivo
Grado di utilizzo	In abbandono
Vincoli legislativi

Tipologia di intervento	Ricostruzione	R5
Destinazione d'uso	Residenziale saltuario	
Note e/o Prescrizioni		
Modalità ampliamenti		
Vincoli legislativi e/o normativi		
Pertinenze	A verde	
Strade di accesso	Strada privata

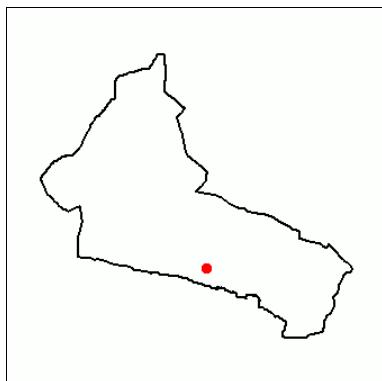
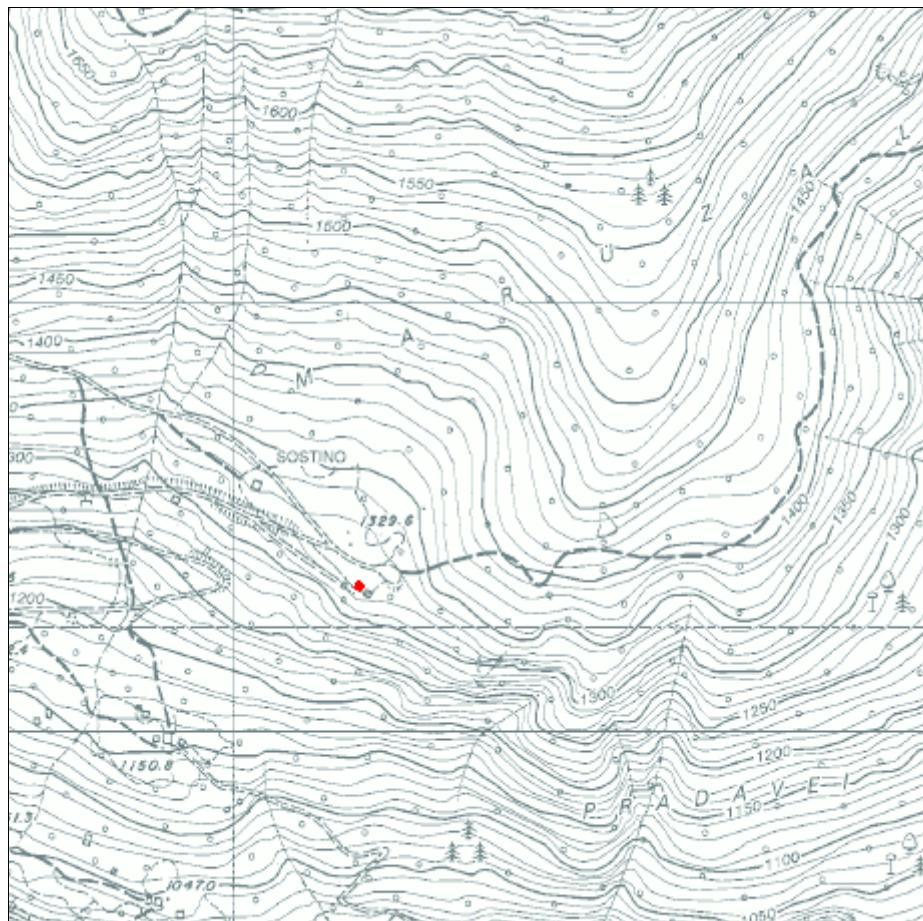
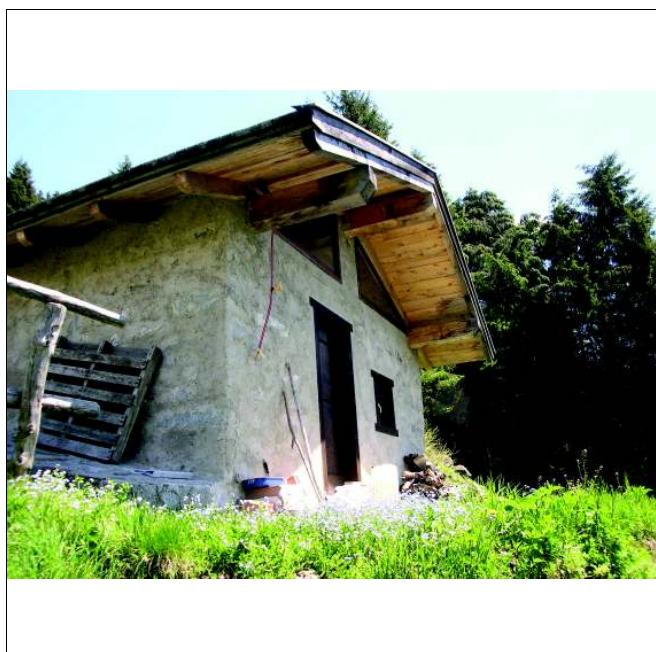
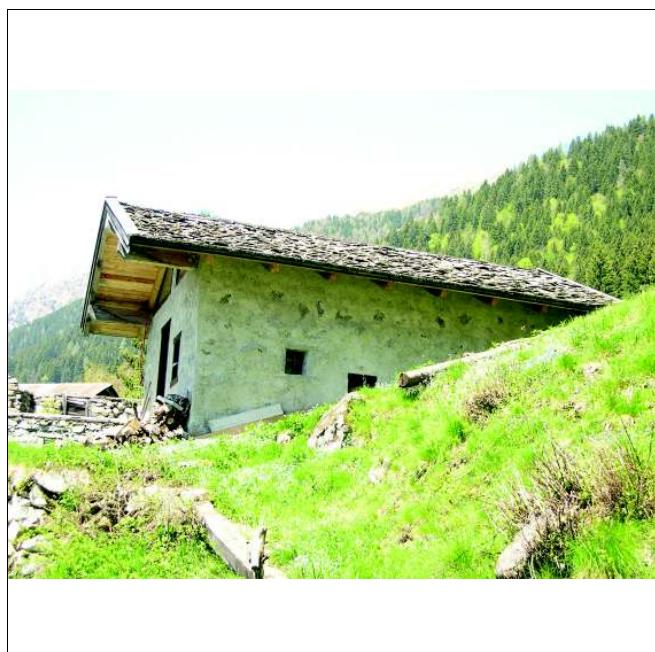
Scheda n°**B78**

Tipologia funzionale	Casa da mont
Destinazione d'uso attuale	Residenziale saltuario
Epoca di costruzione	Anteriore al 1860
Tipologia architettonica	Trasformata
Stato di conservazione	Buono
Grado di utilizzo	In uso temporaneo
Vincoli legislativi

Caratteristiche edificio	Numero di piani	Uno
	Tipologia copertura	A due falde
	Orientam. pianta riferito all'asse ortogon. ai fronti	Ortogonale alle isoipse
	Struttura del tetto	Legno
	Manto di copertura	Scandole in legno
	Tipo di portali	Legno
	Tipo di serramenti	Legno
	Ante d'oscurro	Nessuna
	Inferriate	Ferro
	Finitura esterna	Malta cementizia
	Interventi sulla volumetria	
	Accessi	Piano terra
	Altri elementi

Tipologia di intervento	Risanamento conservativo	R2
Destinazione d'uso	Residenziale saltuario	
Note e/o Prescrizioni		
Modalità ampliamenti		
Vincoli legislativi e/o normativi		
Pertinenze	A verde	
Strade di accesso	Strada forestale
