Scheda n°**B51**

Comunità	Comunità delle Giudicarie	Rilevatore	Ing. Luca Poli
Comune	Spiazzo	Comune Catast.	Borzago
Indirizzo/Località	Valida	Quadro di mappa	
Data rilievo	21/10/2004	Particella	.636

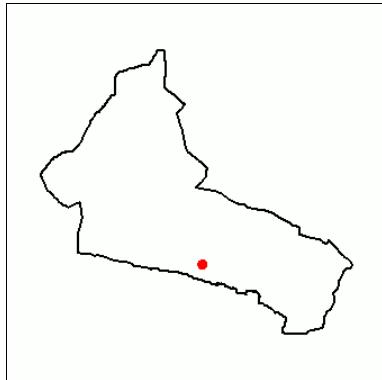
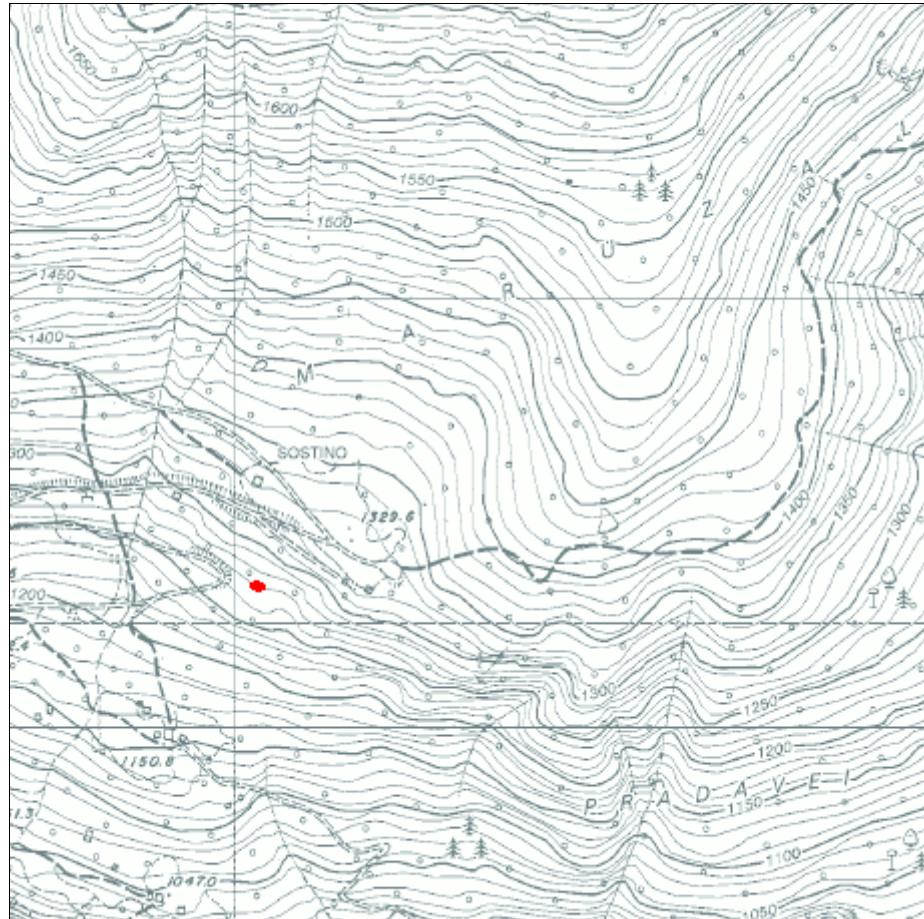
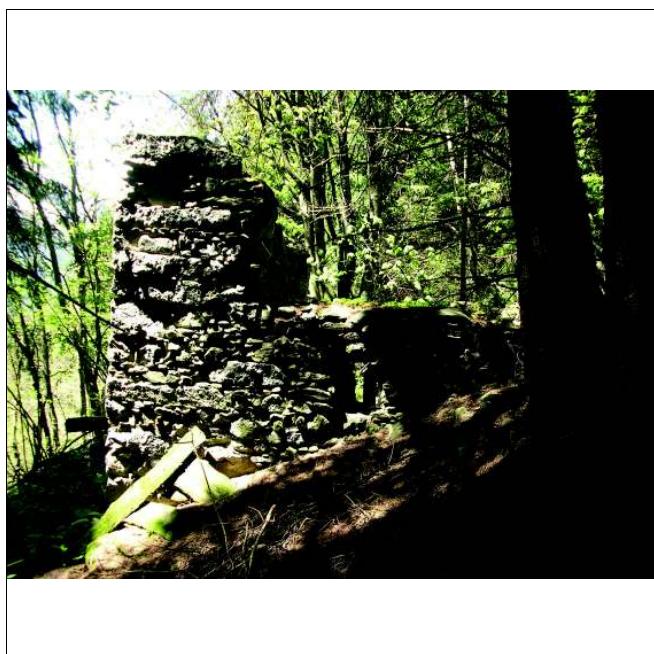
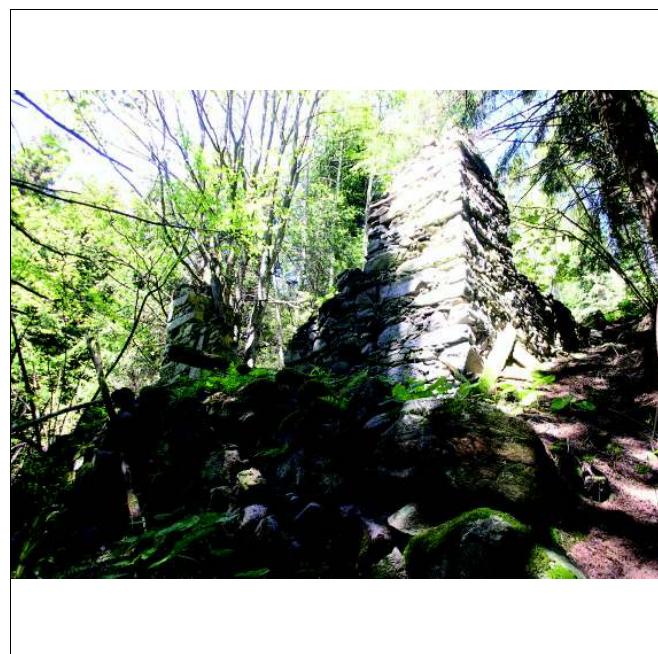
Scheda n°**B79**

Tipologia funzionale	Edificio da recuperare
Destinazione d'uso attuale	
Epoca di costruzione	Anteriore al 1860
Tipologia architettonica	
Stato di conservazione	Cattivo
Grado di utilizzo	In abbandono
Vincoli legislativi

Tipologia di intervento	Ricostruzione	R5
Destinazione d'uso	Residenziale saltuario	
Note e/o Prescrizioni		
Tipologia ampliamenti		
Vincoli legislativi		
Pertinenze	A verde	
Strade di accesso	Strada privata

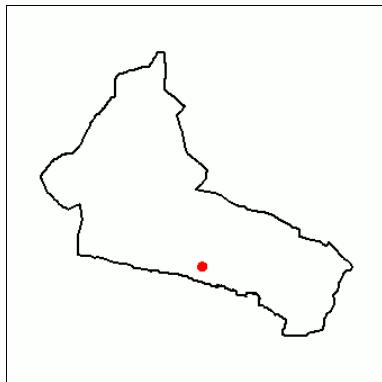
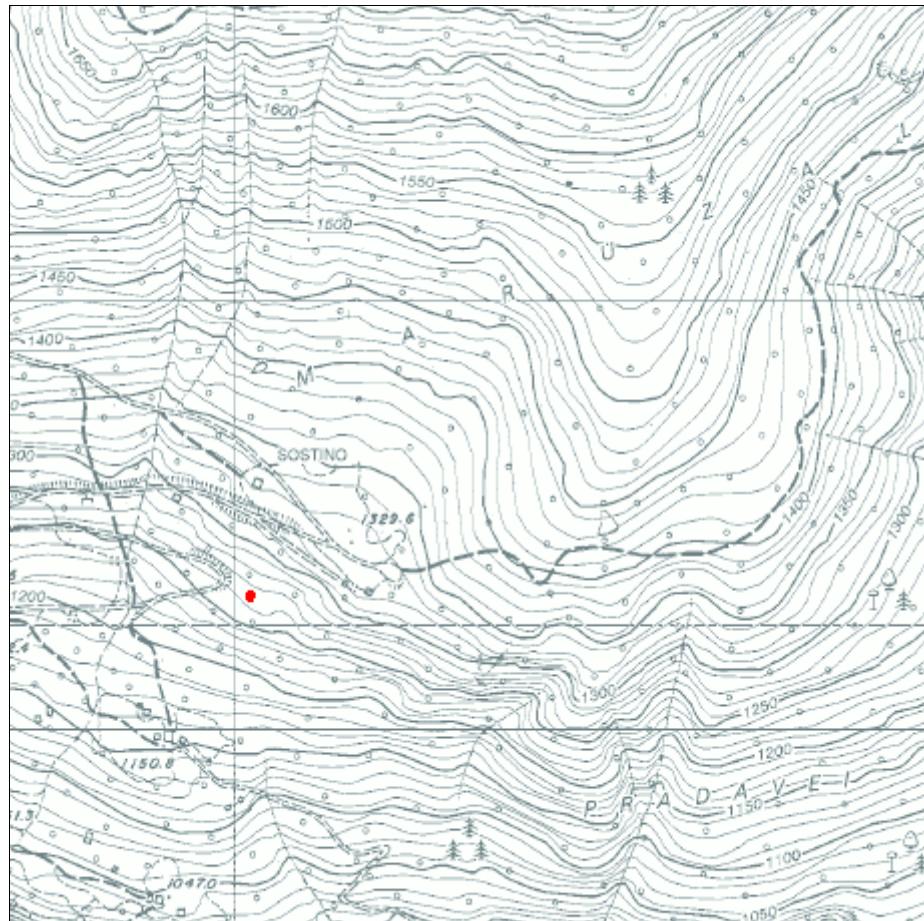
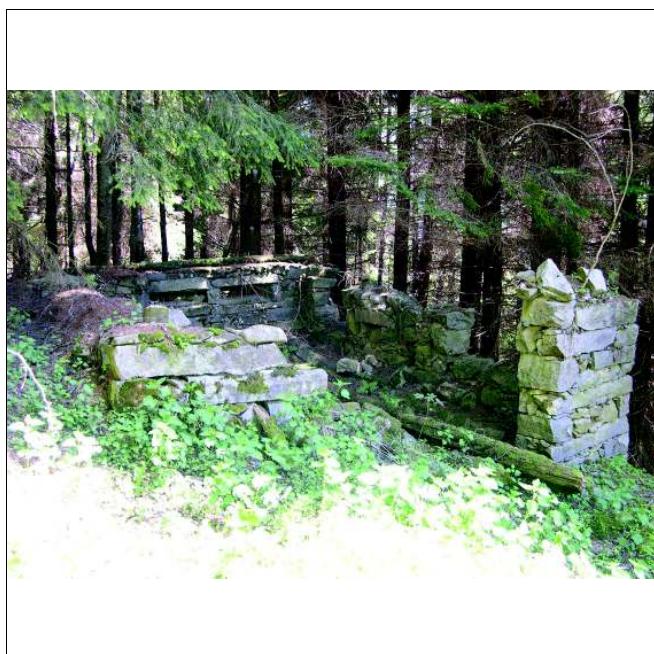
Scheda n°**B80**

Tipologia funzionale	Rudere
Destinazione d'uso attuale	
Epoca di costruzione	Anteriore al 1860
Tipologia architettonica	
Stato di conservazione	Cattivo
Grado di utilizzo	In abbandono
Vincoli legislativi

Tipologia di intervento	Demolizione senza ricostruzione	R6
Destinazione d'uso		
Note e/o Prescrizioni		
Tipologia ampliamenti		
Vincoli legislativi		
Pertinenze		
Strade di accesso

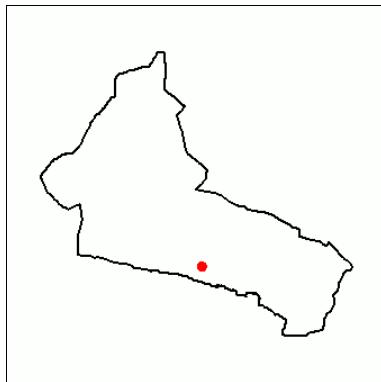
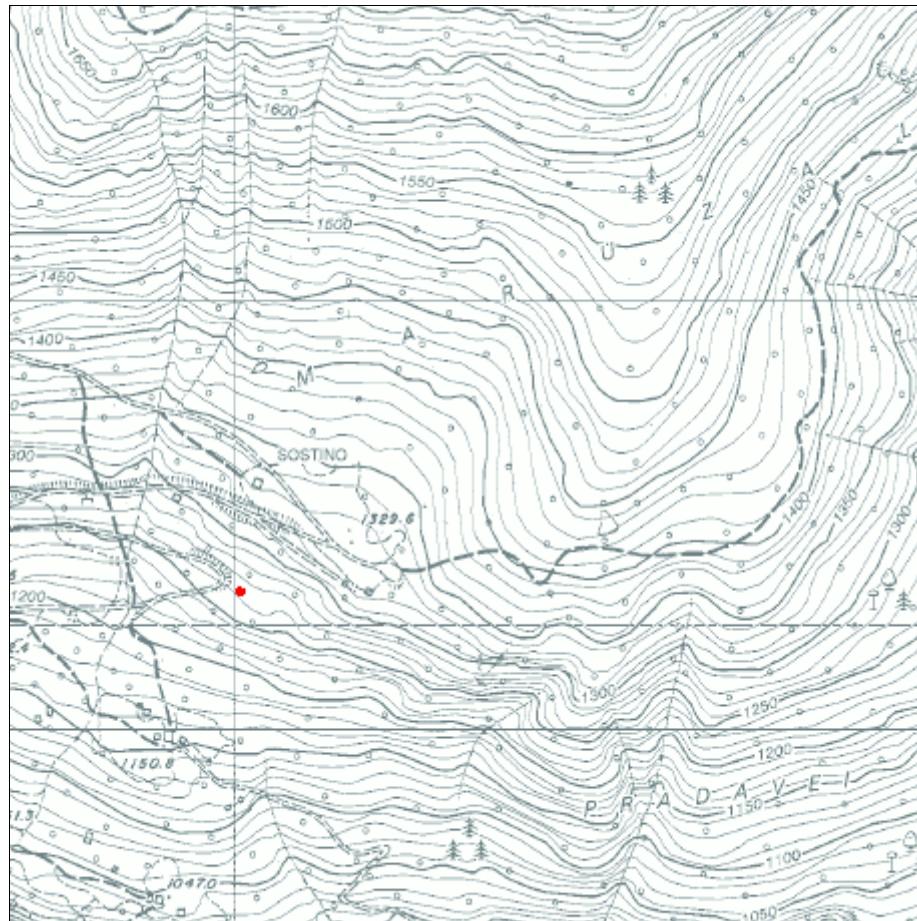
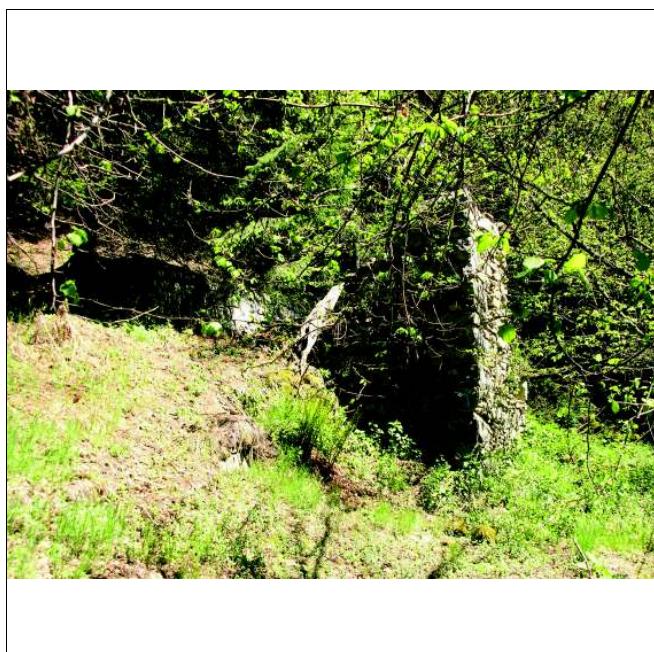
Scheda n°**B81**

Tipologia funzionale	Rudere
Destinazione d'uso attuale	
Epoca di costruzione	
Tipologia architettonica	
Stato di conservazione	Cattivo
Grado di utilizzo	In abbandono
Vincoli legislativi

Tipologia di intervento	Demolizione senza ricostruzione	R6
Destinazione d'uso		
Note e/o Prescrizioni		
Tipologia ampliamenti		
Vincoli legislativi		
Pertinenze		
Strade di accesso

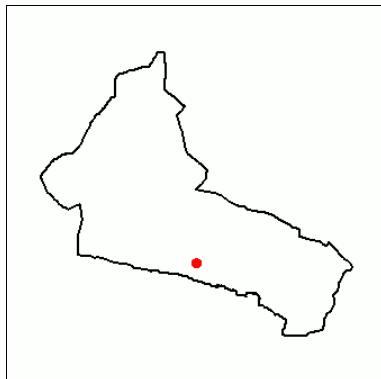
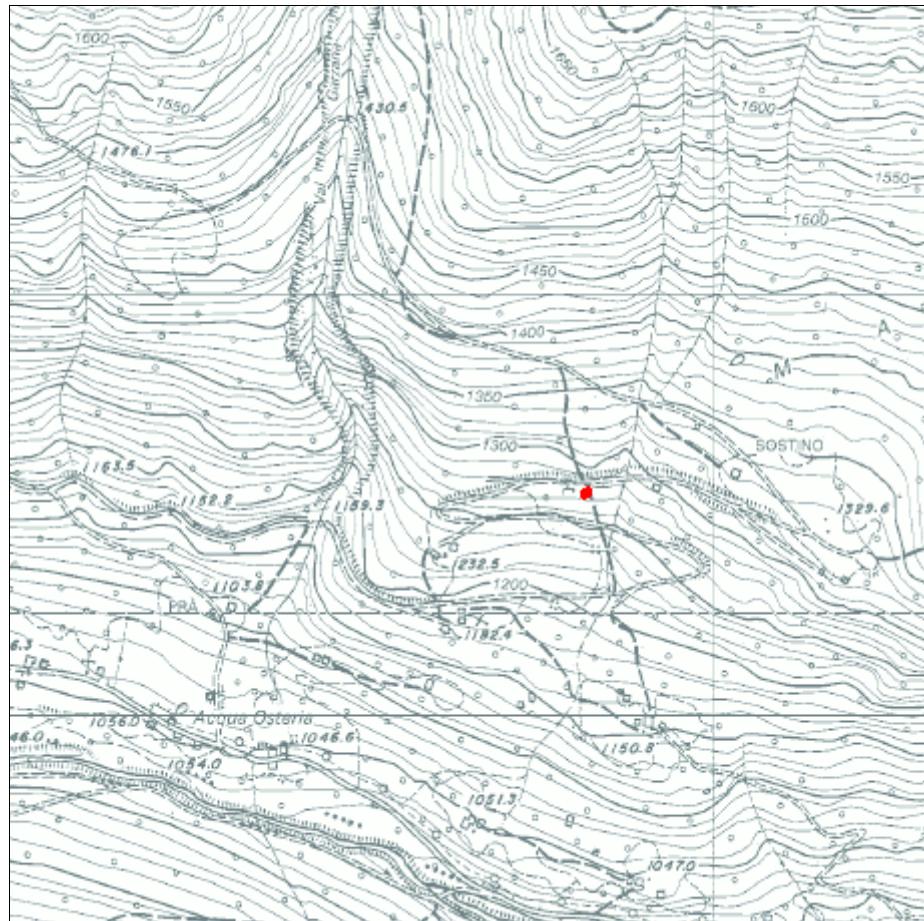
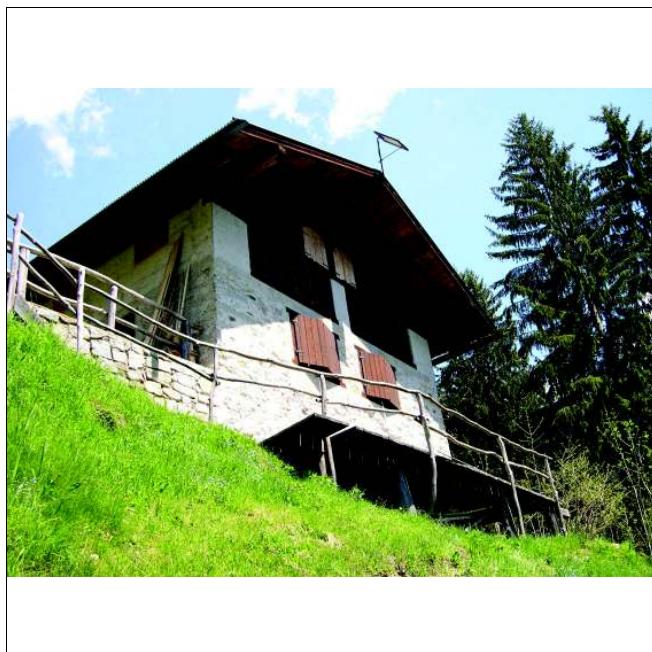
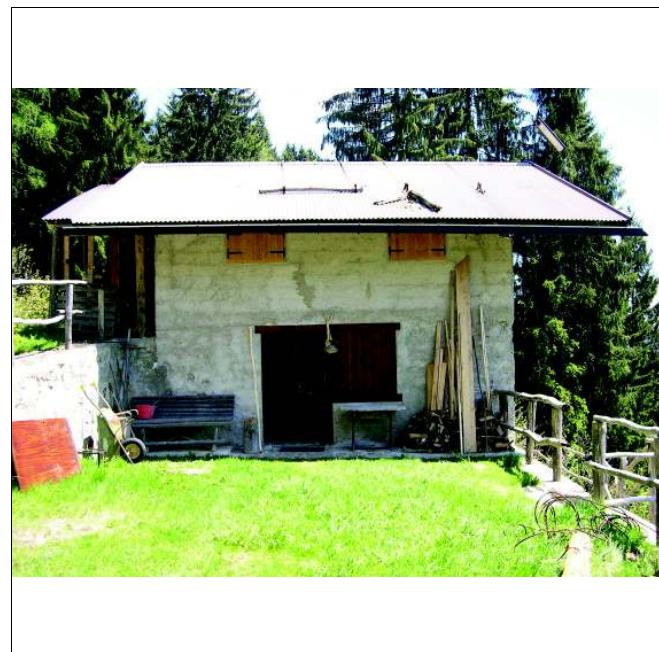
Scheda n°**B82**

Tipologia funzionale	Casa da mont
Destinazione d'uso attuale	Residenziale saltuario
Epoca di costruzione	Anteriore al 1860
Tipologia architettonica	Alterata
Stato di conservazione	Buono
Grado di utilizzo	In uso temporaneo
Vincoli legislativi

Caratteristiche edificio	Numero di piani	Due
	Tipologia copertura	A due falde
	Orientam. pianta riferito all'asse ortogon. ai fronti	Ortogonale alle isoipse
	Struttura del tetto	Legno
	Manto di copertura	Lamiera zincata o preverniciata
	Tipo di portali	Legno
	Tipo di serramenti	Legno
	Ante d'oscurro	Legno
	Inferriate	Nessuna
	Finitura esterna	Malta cementizia
	Interventi sulla volumetria	
	Accessi	Piano terra
	Altri elementi	Rivestimenti in legno

Tipologia di intervento	Ristrutturazione edilizia totale	R3t
Destinazione d'uso	Residenziale saltuario	
Note e/o Prescrizioni		
Tipologia ampliamenti		
Vincoli legislativi		
Pertinenze	A verde	
Strade di accesso	Strada forestale

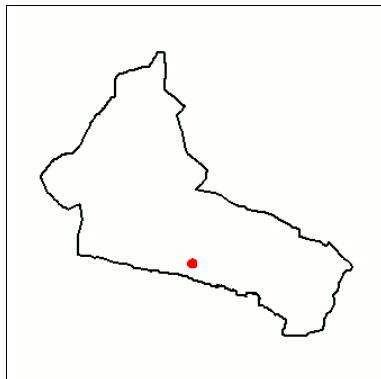
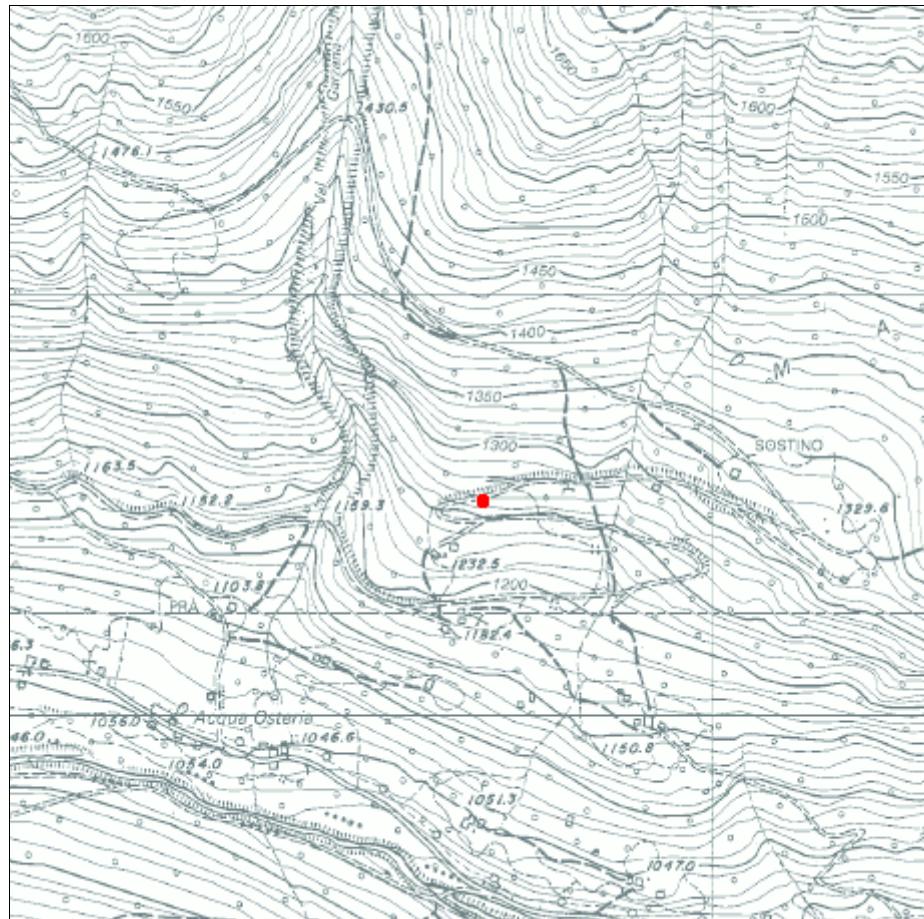
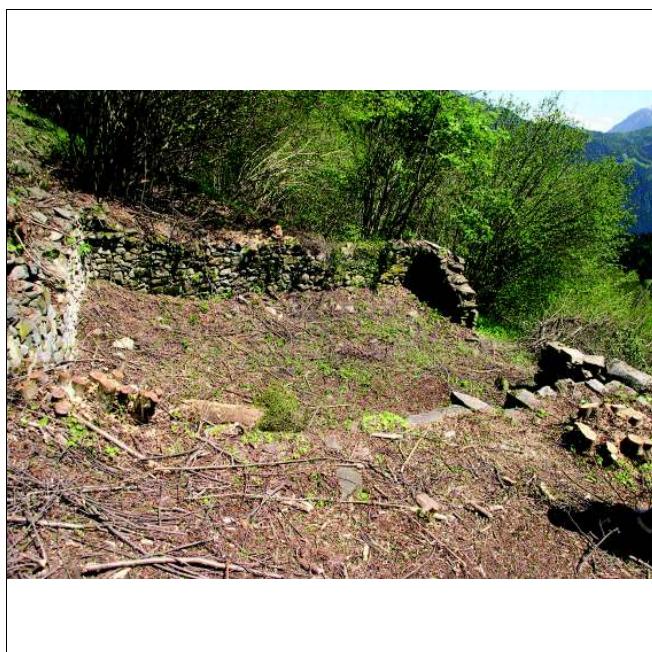
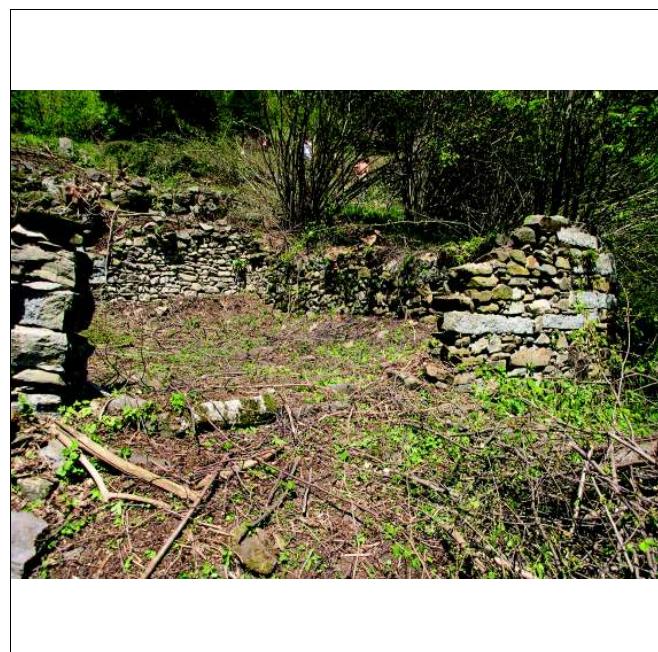
Scheda n°**B83**

Tipologia funzionale	Edificio da recuperare
Destinazione d'uso attuale	
Epoca di costruzione	Anteriore al 1860
Tipologia architettonica	
Stato di conservazione	Cattivo
Grado di utilizzo	In abbandono
Vincoli legislativi

Tipologia di intervento	Ricostruzione	R5
Destinazione d'uso	Residenziale saltuario	
Note e/o Prescrizioni		
Modalità ampliamenti		
Vincoli legislativi e/o normativi		
Pertinenze	A verde	
Strade di accesso	Strada comunale

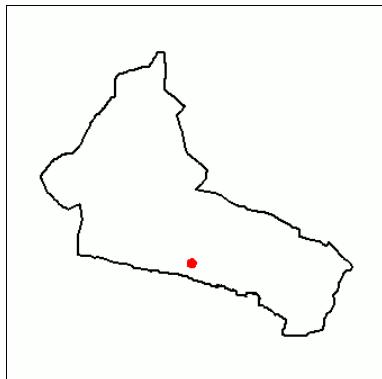
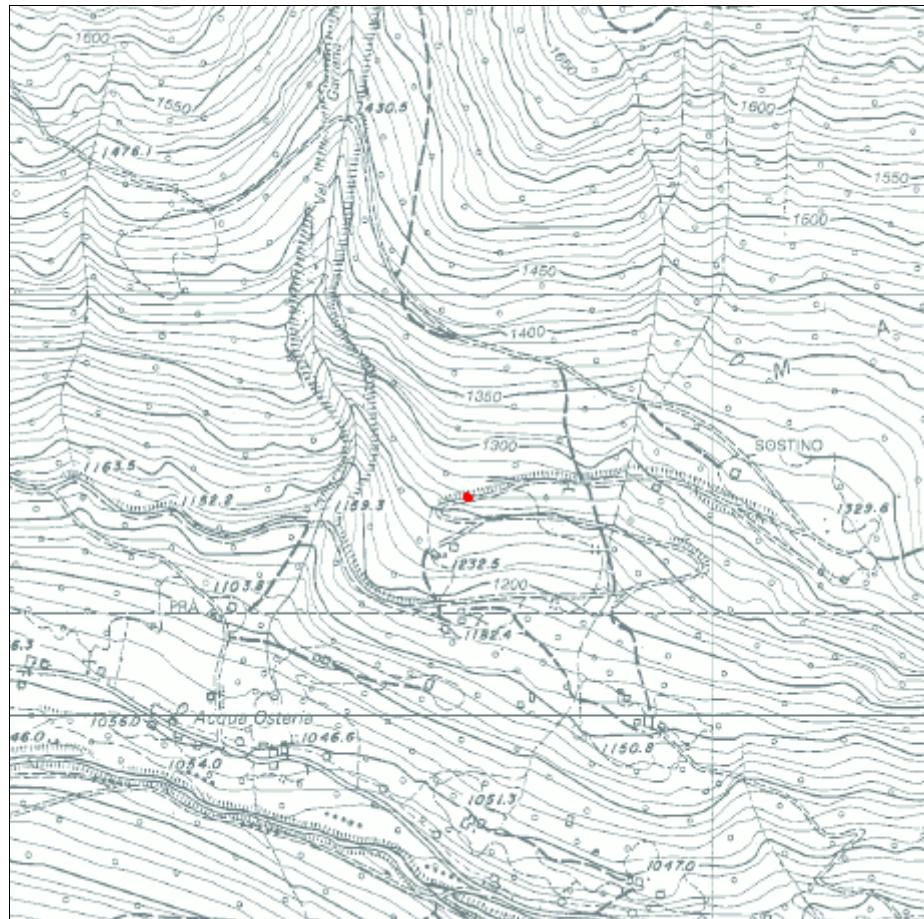
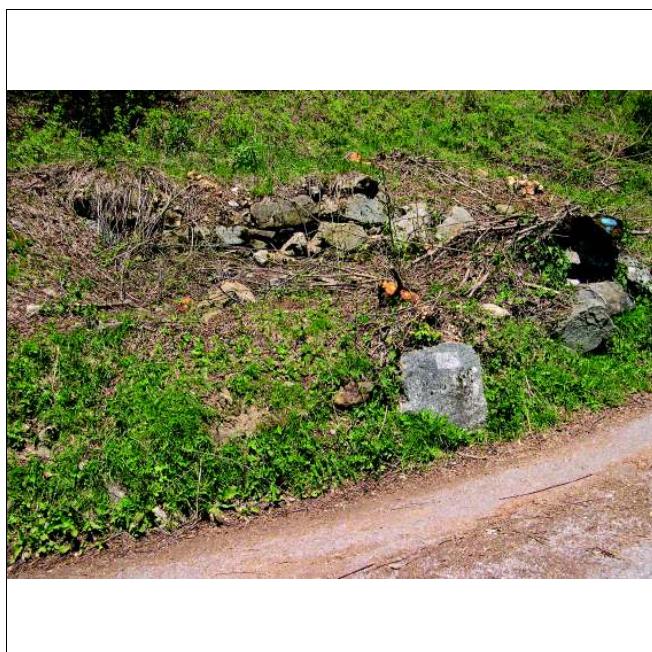
Scheda n°**B84**

Tipologia funzionale	Rudere
Destinazione d'uso attuale	
Epoca di costruzione	
Tipologia architettonica	
Stato di conservazione	
Grado di utilizzo	
Vincoli legislativi

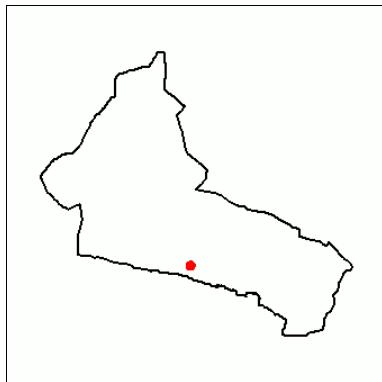
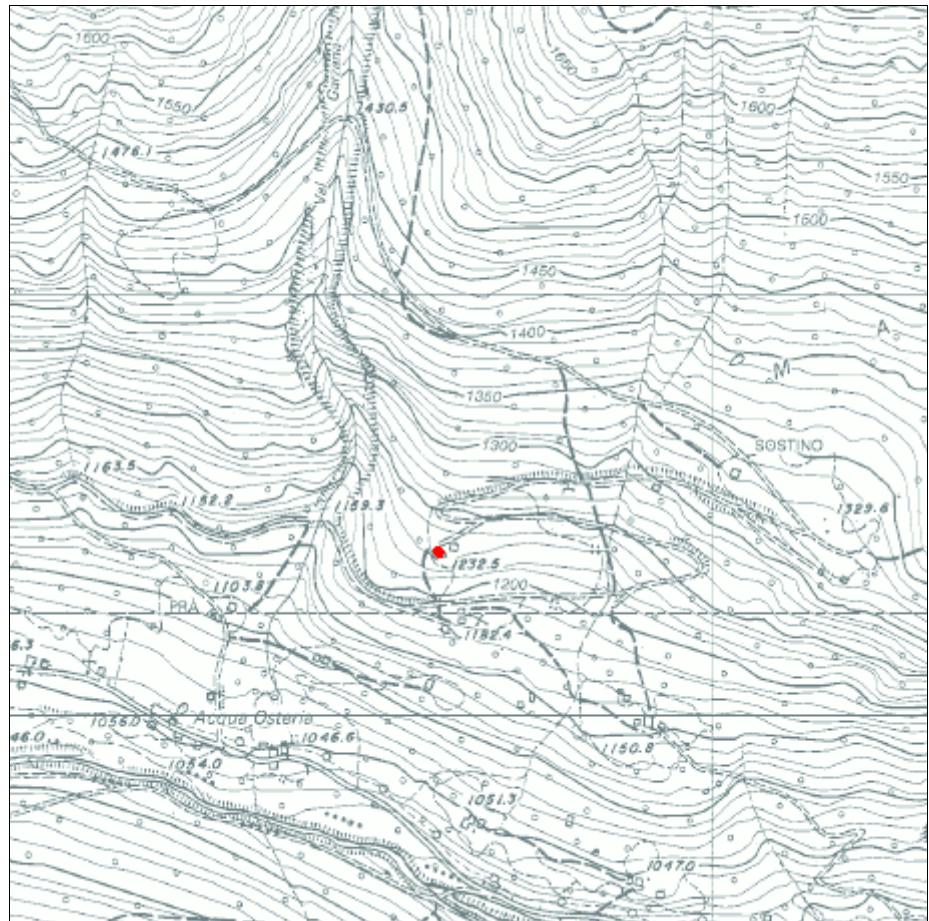
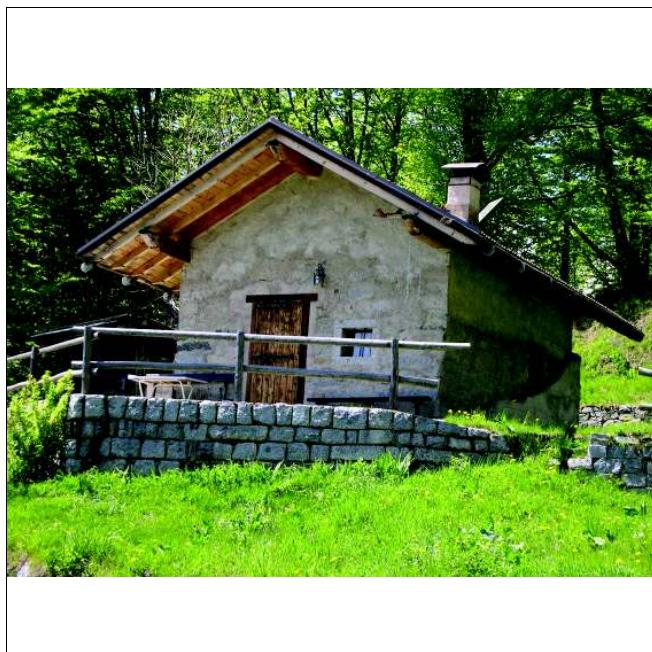
B85

Tipologia funzionale	Baito
Destinazione d'uso attuale	Residenziale saltuario
Epoca di costruzione	Anteriore al 1860
Tipologia architettonica	Alterata
Stato di conservazione	Buono
Grado di utilizzo	In uso temporaneo
Vincoli legislativi

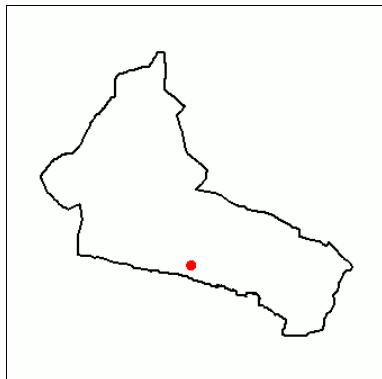
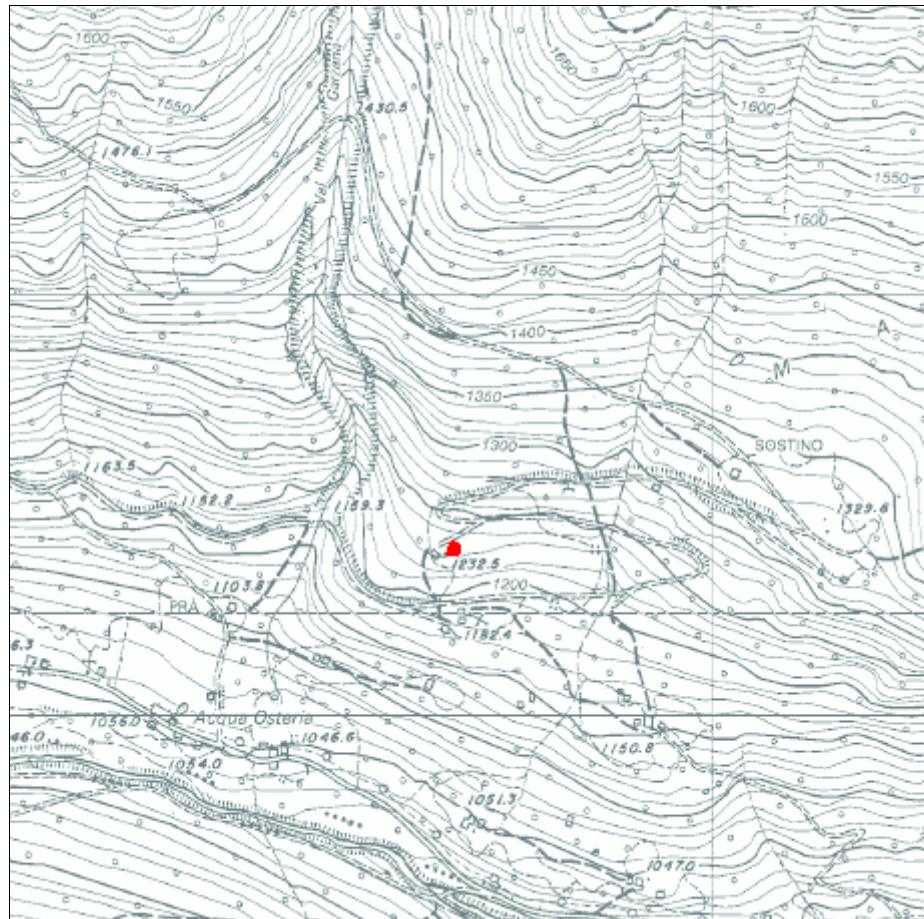
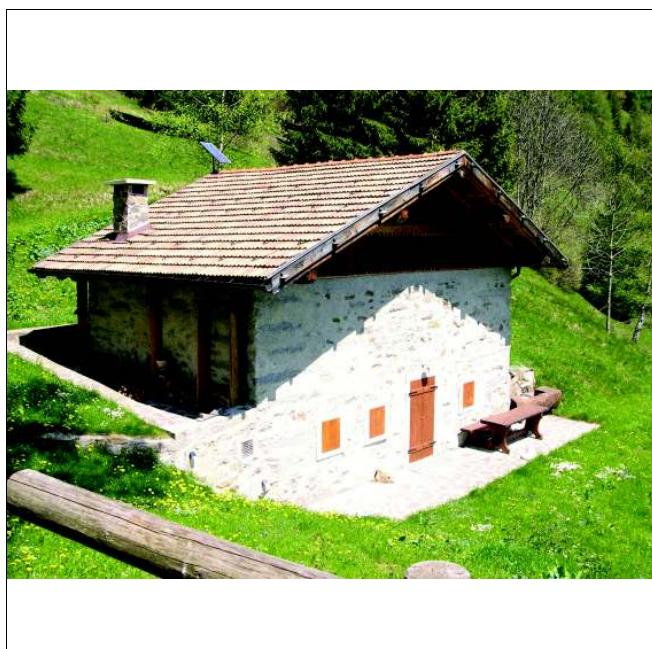
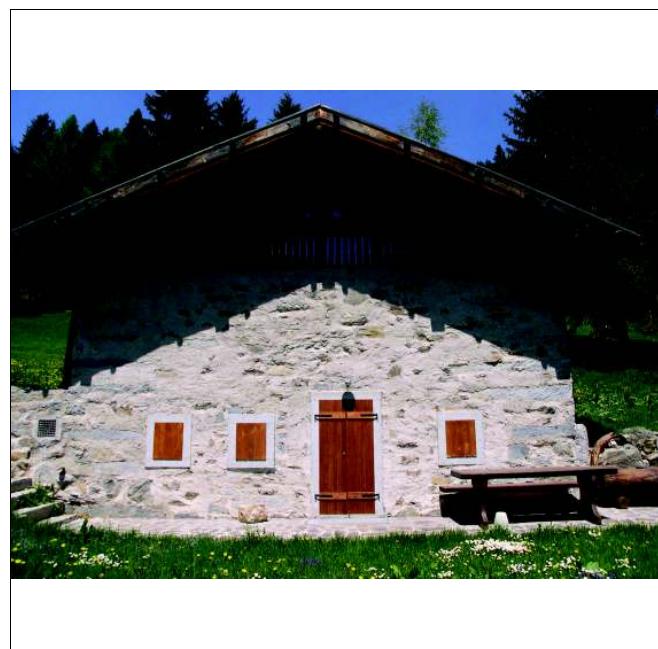
Scheda n°**B86**

Tipologia funzionale	Casa da mont
Destinazione d'uso attuale	Residenziale saltuario
Epoca di costruzione	Anteriore al 1860
Tipologia architettonica	Alterata
Stato di conservazione	Buono
Grado di utilizzo	In uso temporaneo
Vincoli legislativi

Caratteristiche edificio	Numero di piani	Due
	Tipologia copertura	A due falde
	Orientam. pianta riferito all'asse ortogon. ai fronti	Ortogonale alle isoipse
	Struttura del tetto	Legno
	Manto di copertura	Cotto (marsigliesi, ...)
	Tipo di portali	Pietra
	Tipo di serramenti	Legno
	Ante d'oscurro	Legno
	Inferriate	Ferro
	Finitura esterna	Malta cementizia
	Interventi sulla volumetria	
	Accessi	Piano terra - primo piano
	Altri elementi

Tipologia di intervento	Ristrutturazione edilizia parziale	R3p
Destinazione d'uso	Residenziale saltuario	
Note e/o Prescrizioni		
Tipologia ampliamenti		
Vincoli legislativi		
Pertinenze	A verde	
Strade di accesso	Strada comunale

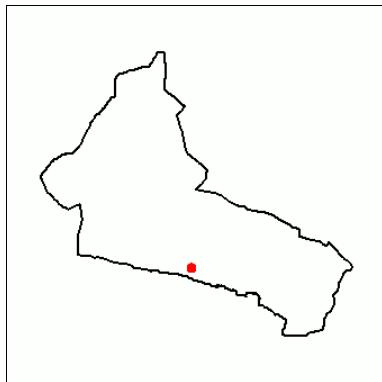
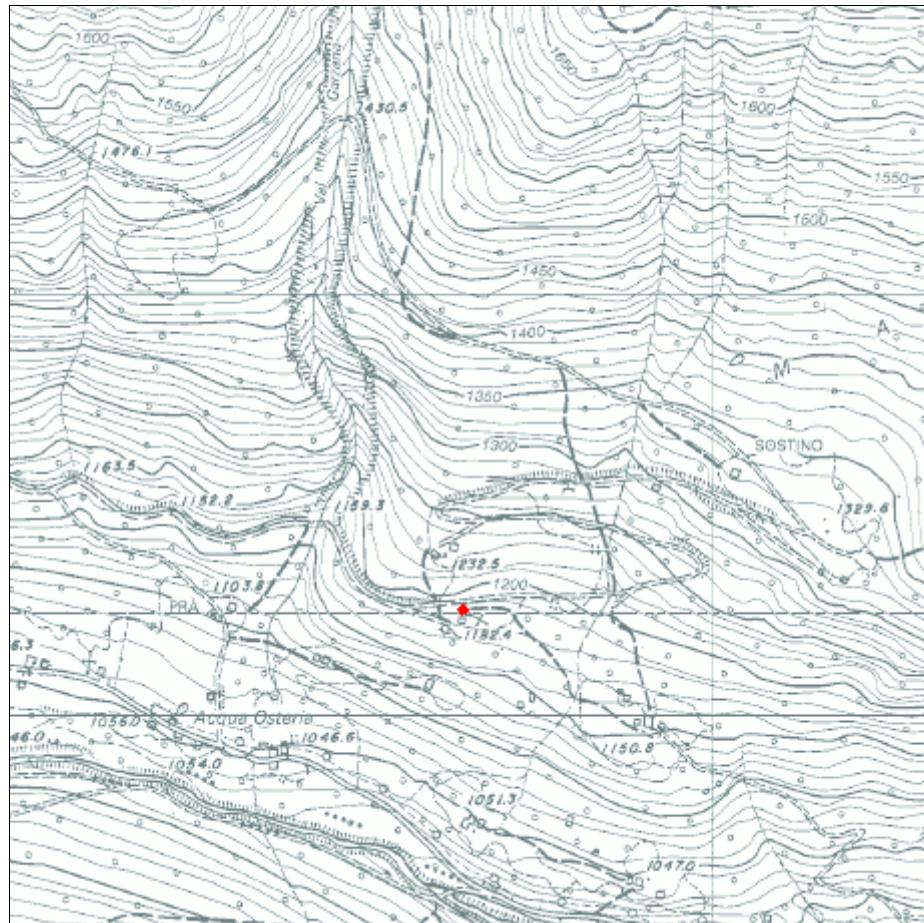
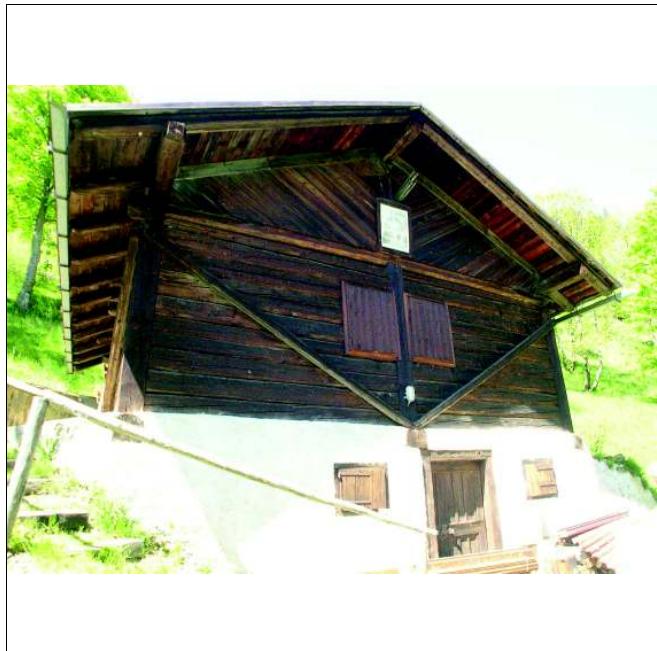
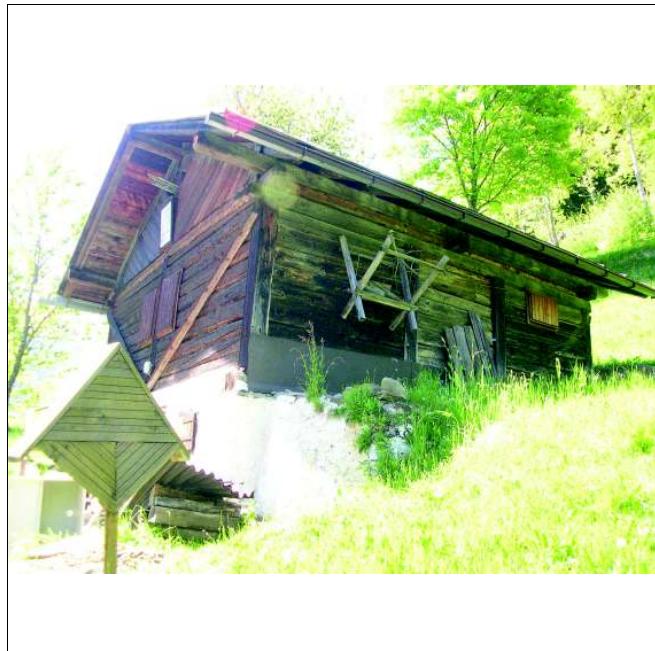
B87

Tipologia funzionale	Casa da mont
Destinazione d'uso attuale	Residenziale saltuario
Epoca di costruzione	Anteriore al 1860
Tipologia architettonica	Trasformata
Stato di conservazione	Discreto
Grado di utilizzo	In uso temporaneo
Vincoli legislativi

Caratteristiche edificio	Numero di piani	Due
	Tipologia copertura	A due falde
	Orientam. pianta riferito all'asse ortogon. ai fronti	Ortogonale alle isoipse
	Struttura del tetto	Legno
	Manto di copertura	Lamiera zincata o preverniciata
	Tipo di portali	Legno
	Tipo di serramenti	Legno
	Ante d'oscurro	Legno
	Inferriate	
	Finitura esterna	Legno
	Interventi sulla volumetria	
	Accessi	Piano terra - primo piano
	Altri elementi

Tipologia di intervento	Risanamento conservativo	R2
Destinazione d'uso	Residenziale saltuario	
Note e/o Prescrizioni		
Tipologia ampliamenti		
Vincoli legislativi		
Pertinenze	A verde	
Strade di accesso	Strada comunale

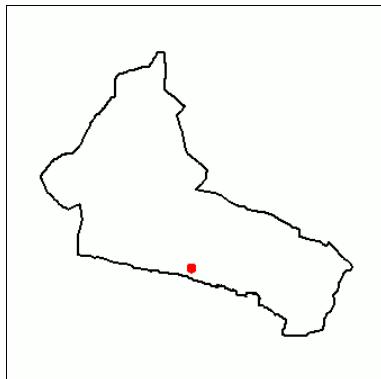
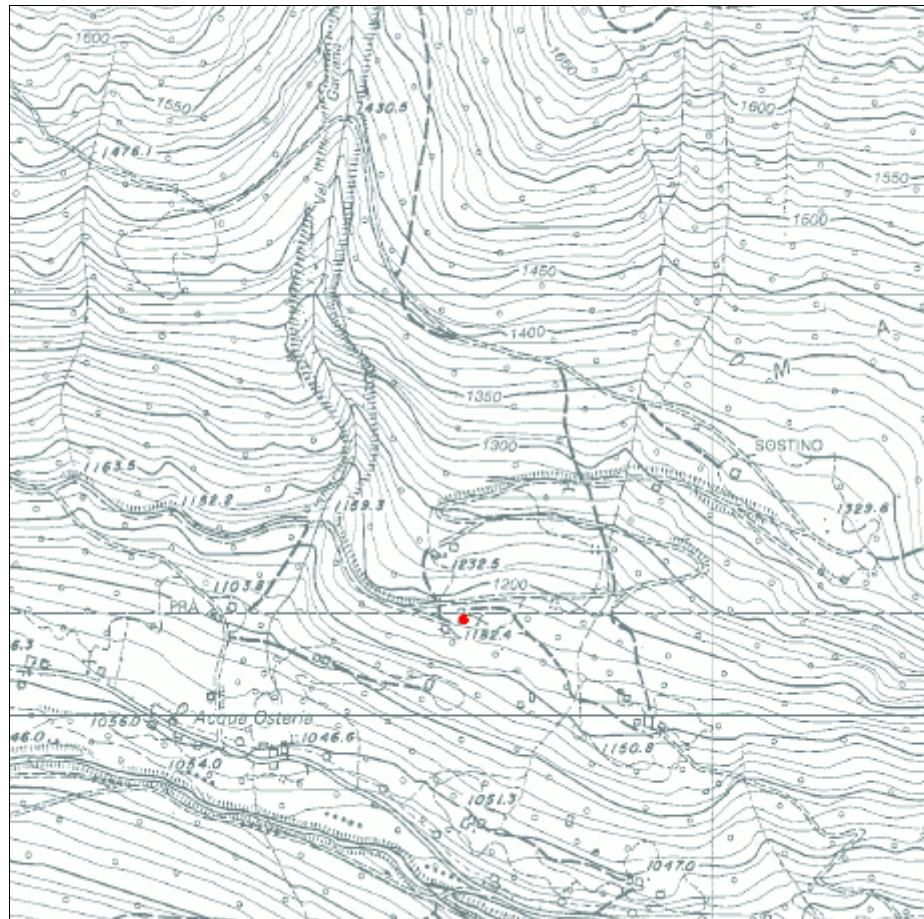
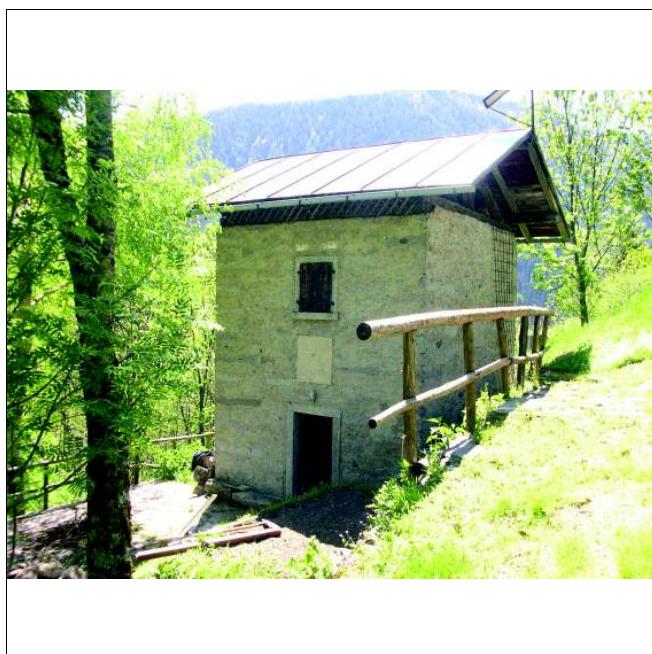
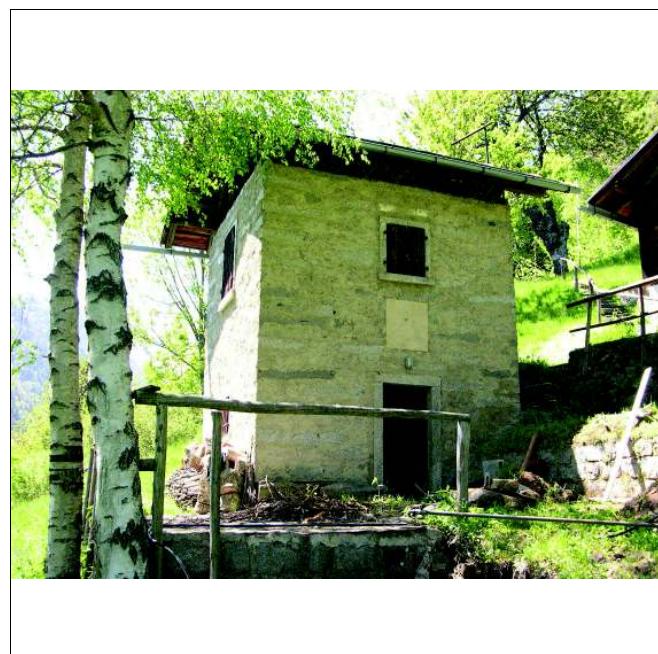
Scheda n°**B88**

Tipologia funzionale	Caset
Destinazione d'uso attuale	Residenziale saltuario
Epoca di costruzione	Fra il 1860 e il 1939
Tipologia architettonica	Modificata
Stato di conservazione	Buono
Grado di utilizzo	In uso temporaneo
Vincoli legislativi

Caratteristiche edificio	Numero di piani	Due
	Tipologia copertura	A due falde
	Orientam. pianta riferito all'asse ortogon. ai fronti	Ortogonale alle isoipse
	Struttura del tetto	Legno
	Manto di copertura	Lamiera zincata o preverniciata
	Tipo di portali	Pietra
	Tipo di serramenti	Legno
	Ante d'oscurro	Legno
	Inferriate	
	Finitura esterna	Malta cementizia
	Interventi sulla volumetria	
	Accessi	Piano terra
	Altri elementi	Tamponamenti in legno

Tipologia di intervento	Risanamento conservativo	R2
Destinazione d'uso	Residenziale saltuario	
Note e/o Prescrizioni		
Tipologia ampliamenti		
Vincoli legislativi		
Pertinenze	A verde	
Strade di accesso	Strada comunale

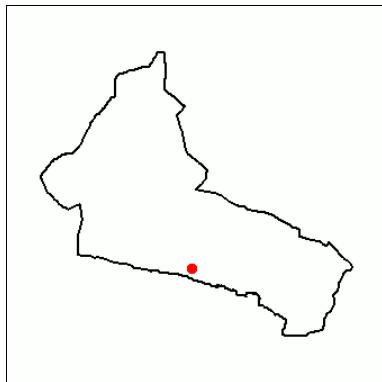
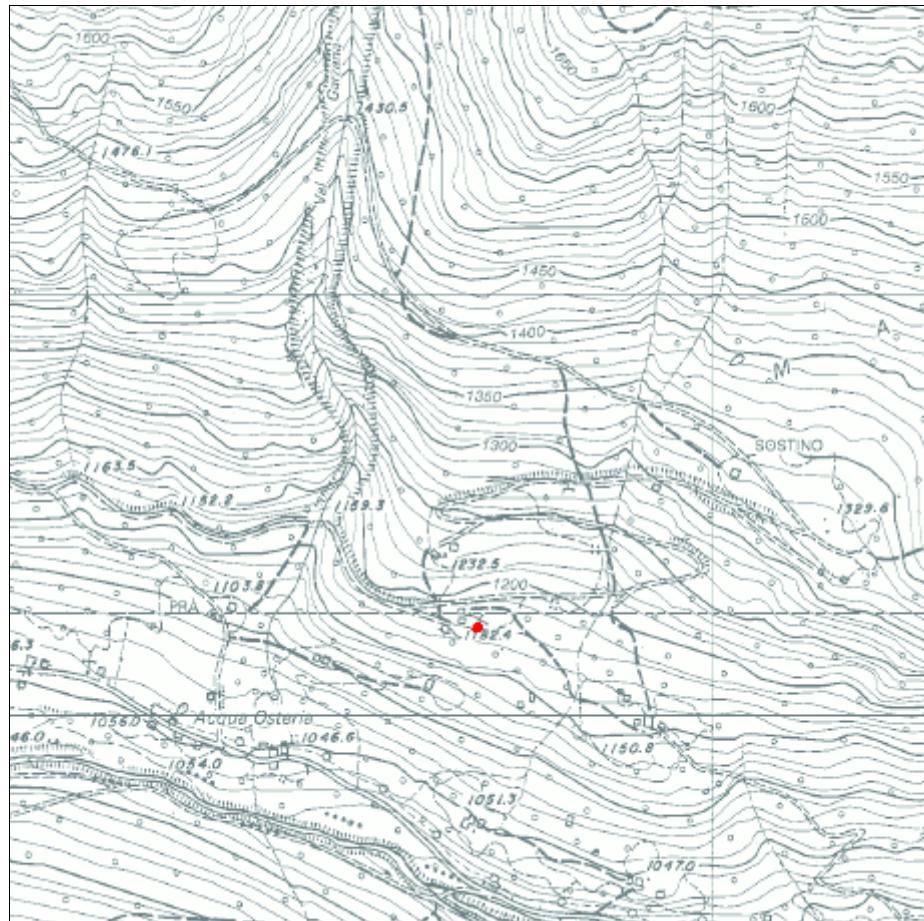
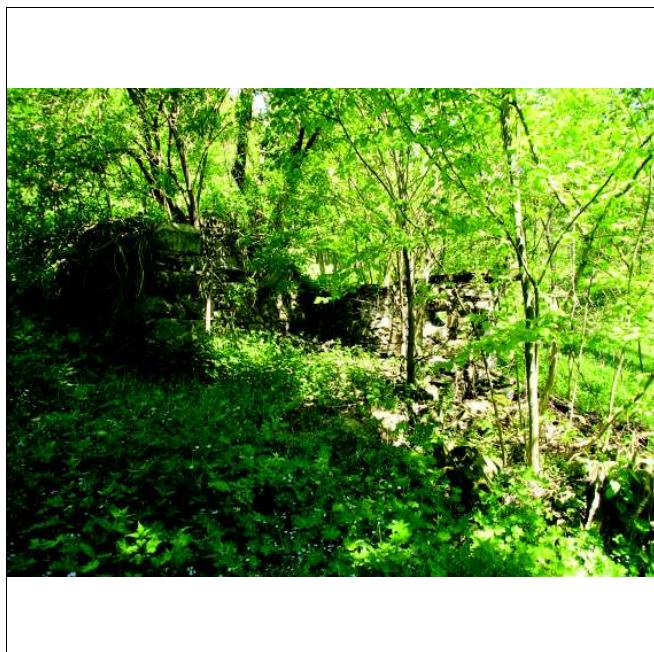
B89

Tipologia funzionale	Edificio da recuperare
Destinazione d'uso attuale	
Epoca di costruzione	
Tipologia architettonica	
Stato di conservazione	Cattivo
Grado di utilizzo	In abbandono
Vincoli legislativi

Tipologia di intervento	Ricostruzione	R5
Destinazione d'uso	Residenziale saltuario	
Note e/o Prescrizioni		
Tipologia ampliamenti		
Vincoli legislativi		
Pertinenze	A verde	
Strade di accesso	Strada privata

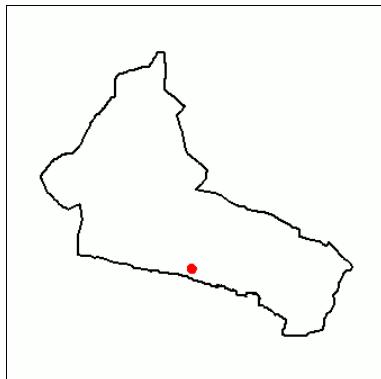
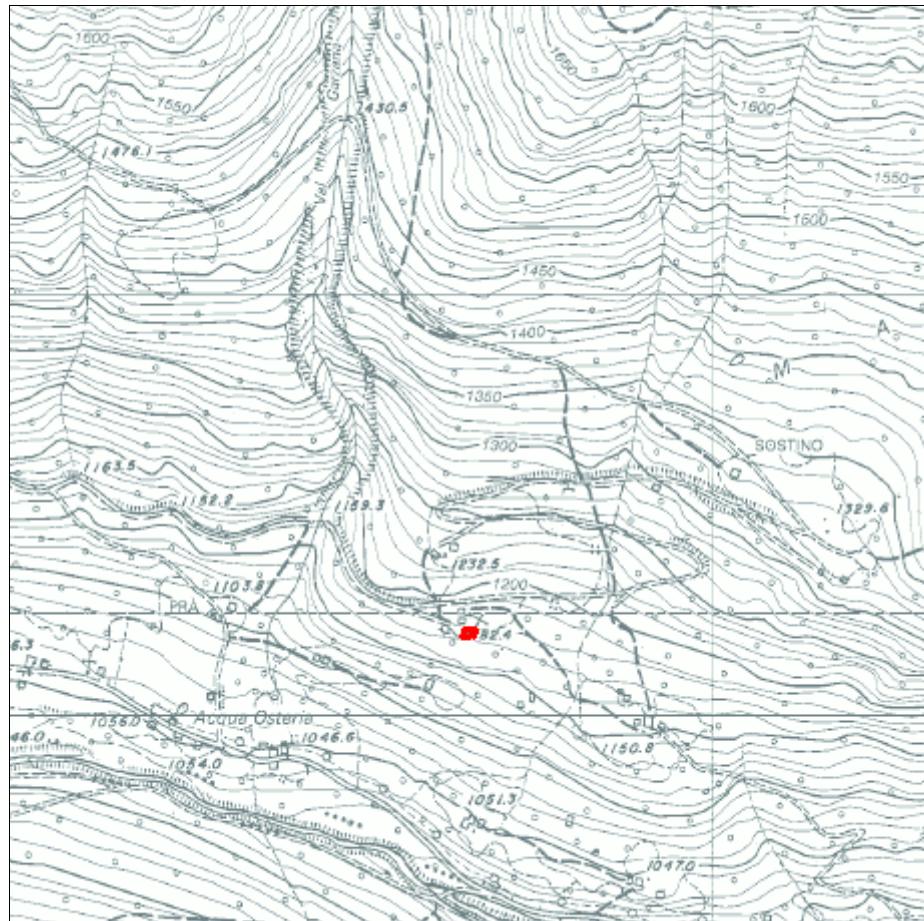
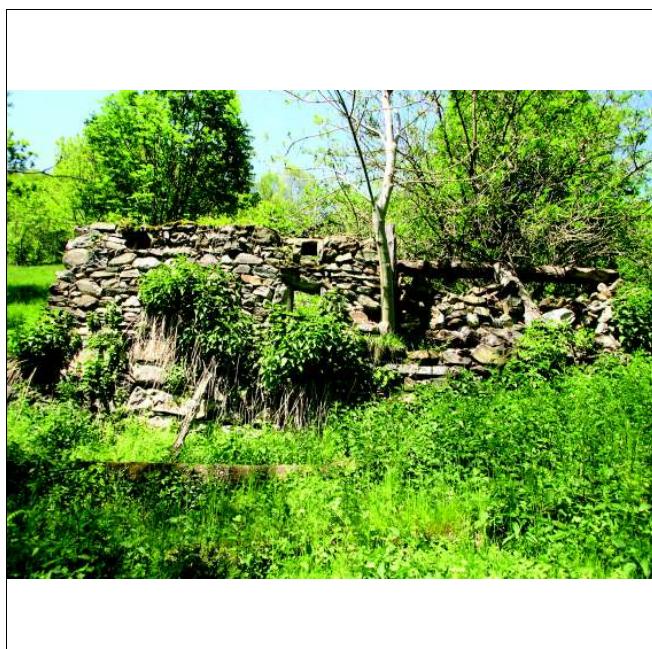
Scheda n°**B90**

Tipologia funzionale	Edificio da recuperare
Destinazione d'uso attuale	
Epoca di costruzione	Anteriore al 1860
Tipologia architettonica	
Stato di conservazione	Cattivo
Grado di utilizzo	In abbandono
Vincoli legislativi

Tipologia di intervento	Ricostruzione	R5
Destinazione d'uso	Residenziale saltuario	
Note e/o Prescrizioni		
Tipologia ampliamenti		
Vincoli legislativi		
Pertinenze	A verde	
Strade di accesso	Strada privata

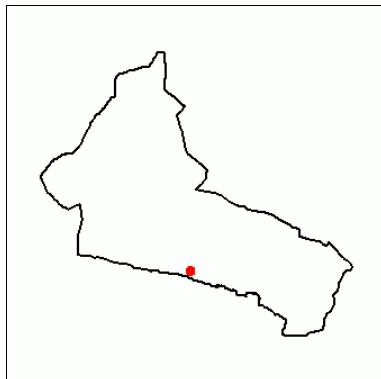
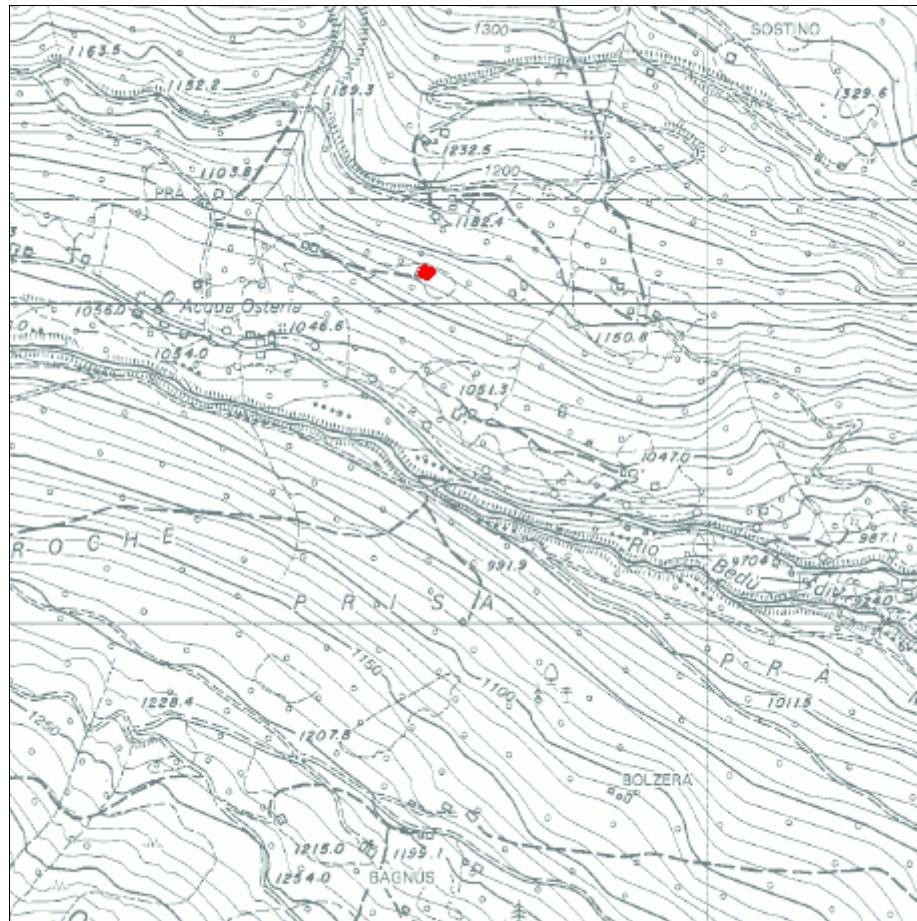
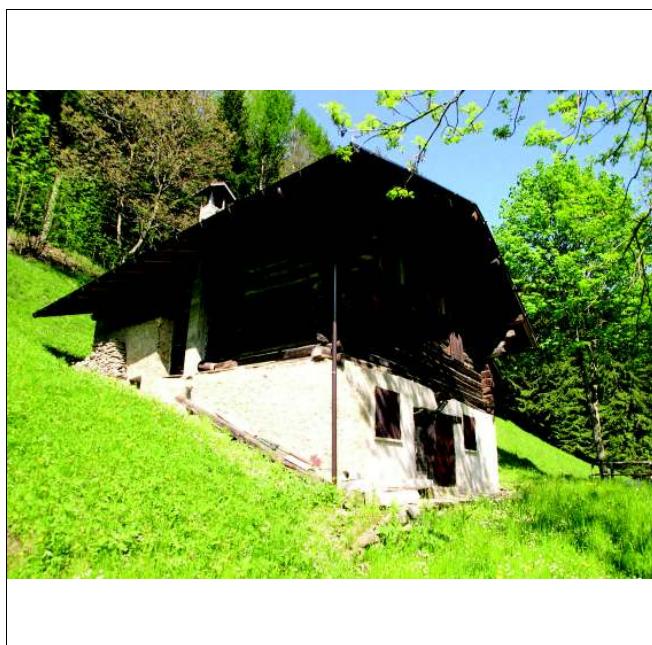
Scheda n°**B91**

Tipologia funzionale	Casa da mont
Destinazione d'uso attuale	Residenziale saltuario
Epoca di costruzione	Anteriore al 1860
Tipologia architettonica	Trasformata
Stato di conservazione	Buono
Grado di utilizzo	In uso temporaneo
Vincoli legislativi

Caratteristiche edificio	Numero di piani	Due
	Tipologia copertura	A due falde
	Orientam. pianta riferito all'asse ortogon. ai fronti	Ortogonale alle isoipse
	Struttura del tetto	Legno
	Manto di copertura	Lamiera zincata o preverniciata
	Tipo di portali	Legno
	Tipo di serramenti	Legno
	Ante d'oscurro	Legno
	Inferriate	Ferro
	Finitura esterna	Legno
	Interventi sulla volumetria	
	Accessi	Piano terra - primo piano
	Altri elementi	Tamponamenti in legno

Tipologia di intervento	Risanamento conservativo	R2
Destinazione d'uso	Residenziale saltuario	
Note e/o Prescrizioni		
Tipologia ampliamenti		
Vincoli legislativi		
Pertinenze	A verde	
Strade di accesso	Strada privata
