Scheda n°**B51**

Comunità	Comunità delle Giudicarie	Rilevatore	Ing. Luca Poli
Comune	Spiazzo	Comune Catast.	Borzago
Indirizzo/Località	Valida	Quadro di mappa	
Data rilievo	21/10/2004	Particella	.636

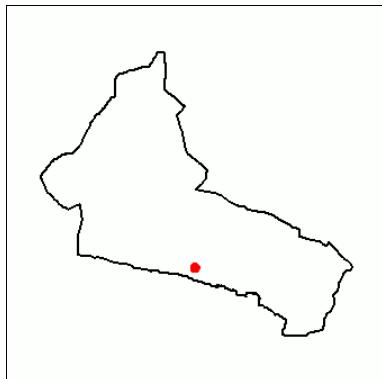
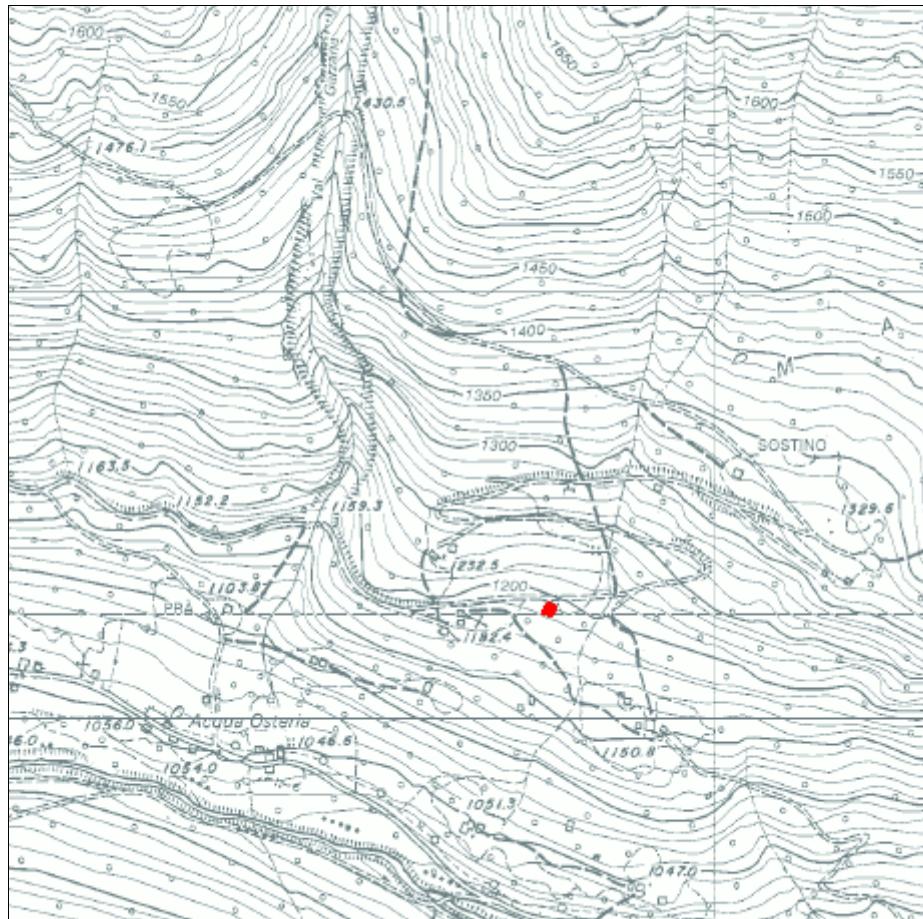
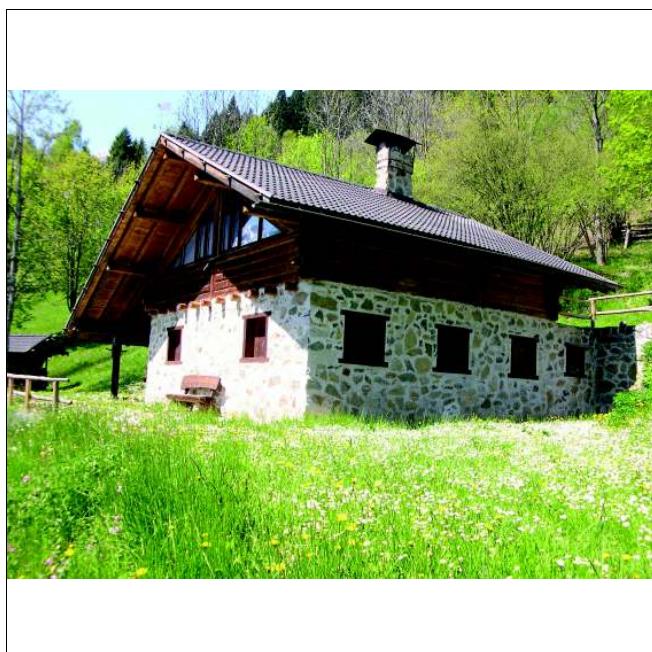
Scheda n°**B92**

Tipologia funzionale	Casa da mont
Destinazione d'uso attuale	Residenziale saltuario
Epoca di costruzione	Anteriore al 1860
Tipologia architettonica	Alterata
Stato di conservazione	Buono
Grado di utilizzo	In uso temporaneo
Vincoli legislativi

Caratteristiche edificio	Numero di piani	Due
	Tipologia copertura	A due falde
	Orientam. pianta riferito all'asse ortogon. ai fronti	Ortogonale alle isoipse
	Struttura del tetto	Legno
	Manto di copertura	Cemento (Wierer,)
	Tipo di portali	Legno
	Tipo di serramenti	Legno
	Ante d'oscurro	Legno
	Inferriate	Ferro
	Finitura esterna	Misto
	Interventi sulla volumetria	
	Accessi	Piano terra
	Altri elementi

Tipologia di intervento	Ristrutturazione edilizia parziale	R3p
Destinazione d'uso	Residenziale saltuario	
Note e/o Prescrizioni		
Tipologia ampliamenti		
Vincoli legislativi		
Pertinenze	A verde	
Strade di accesso	Strada privata

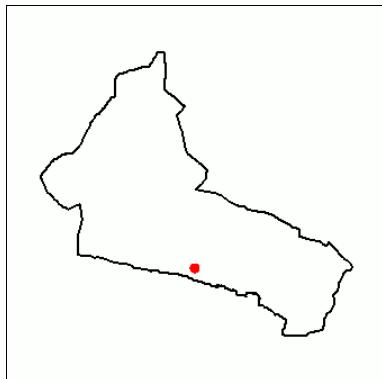
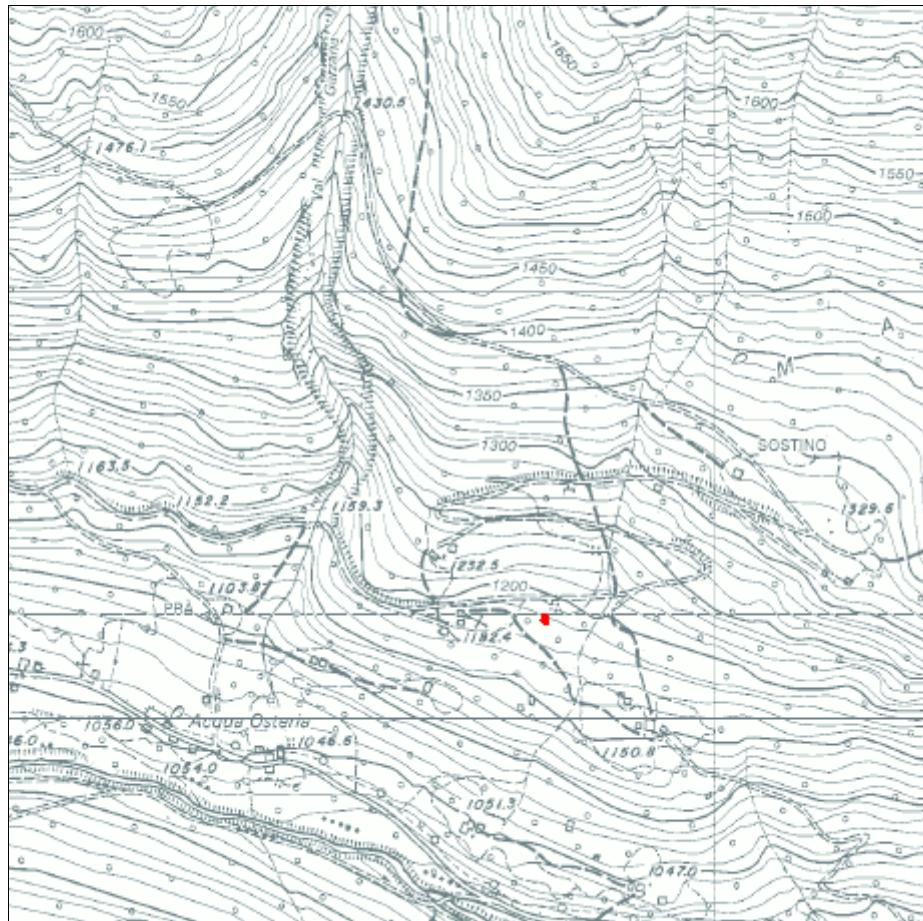
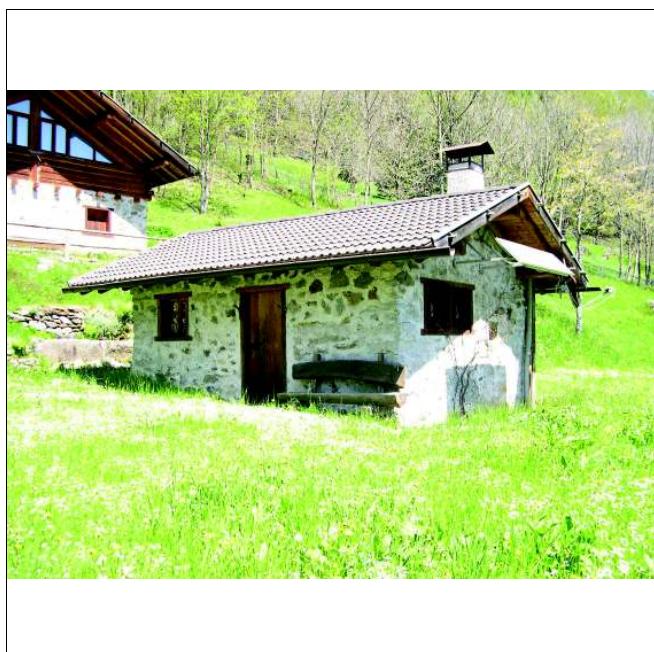
Scheda n°**B93**

Tipologia funzionale	Caset
Destinazione d'uso attuale	Residenziale saltuario
Epoca di costruzione	Anteriore al 1860
Tipologia architettonica	Trasformata
Stato di conservazione	Buono
Grado di utilizzo	In uso temporaneo
Vincoli legislativi

Caratteristiche edificio	Numero di piani	Uno
	Tipologia copertura	A due falde
	Orientam. pianta riferito all'asse ortogon. ai fronti	Ortogonale alle isoipse
	Struttura del tetto	Legno
	Manto di copertura	Cemento (Wierer,)
	Tipo di portali	Legno
	Tipo di serramenti	Legno
	Ante d'oscurro	Nessuna
	Inferriate	Ferro
	Finitura esterna	Malta cementizia
	Interventi sulla volumetria	
	Accessi	Piano terra
	Altri elementi

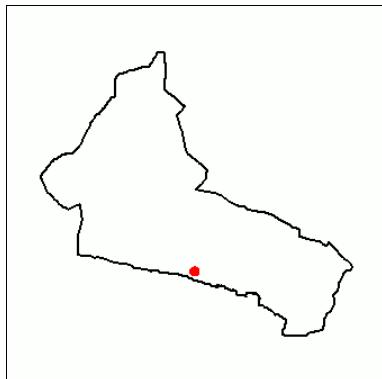
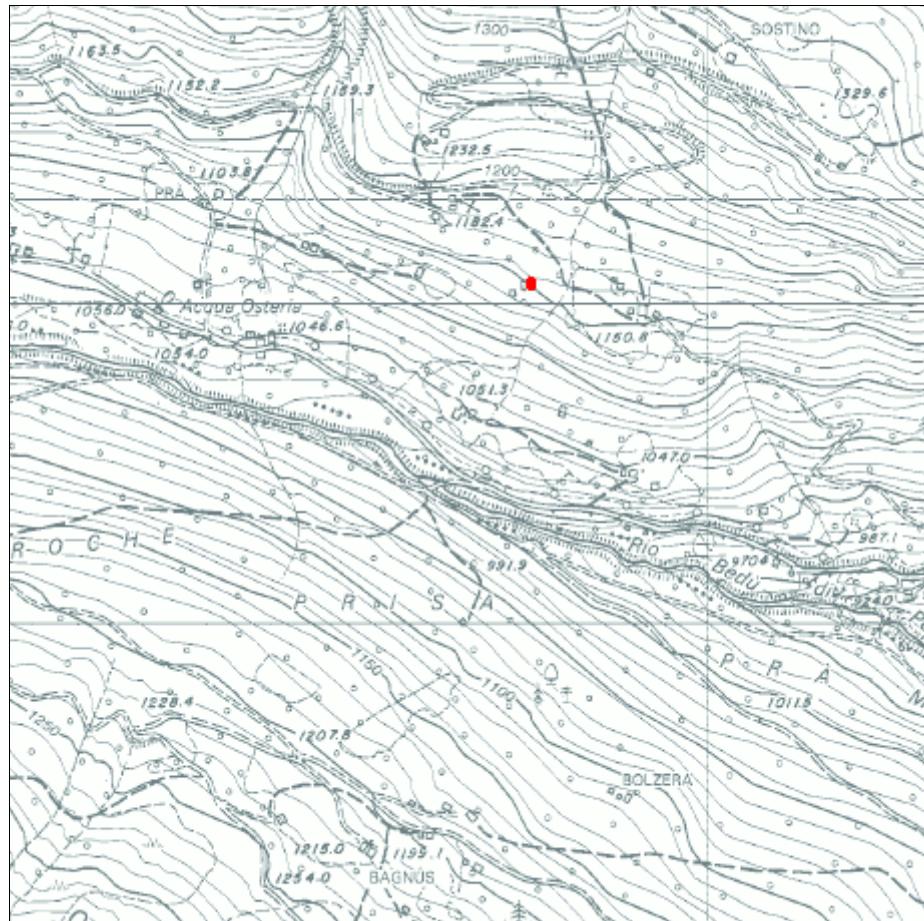
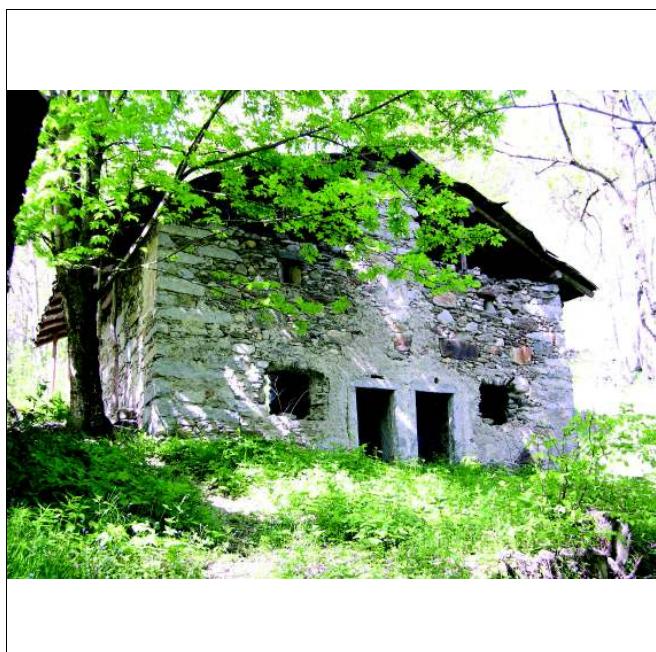
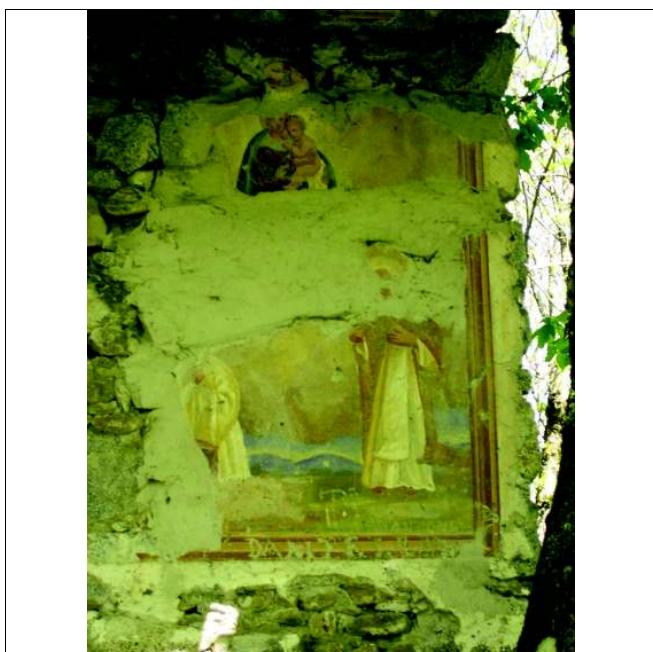
B94

Tipologia funzionale	Casa da mont
Destinazione d'uso attuale	Produttivo primario (agricolo)
Epoca di costruzione	Anteriore al 1860
Tipologia architettonica	Originale
Stato di conservazione	Cattivo
Grado di utilizzo	In abbandono
Vincoli legislativi

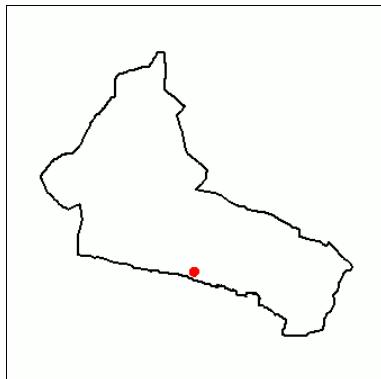
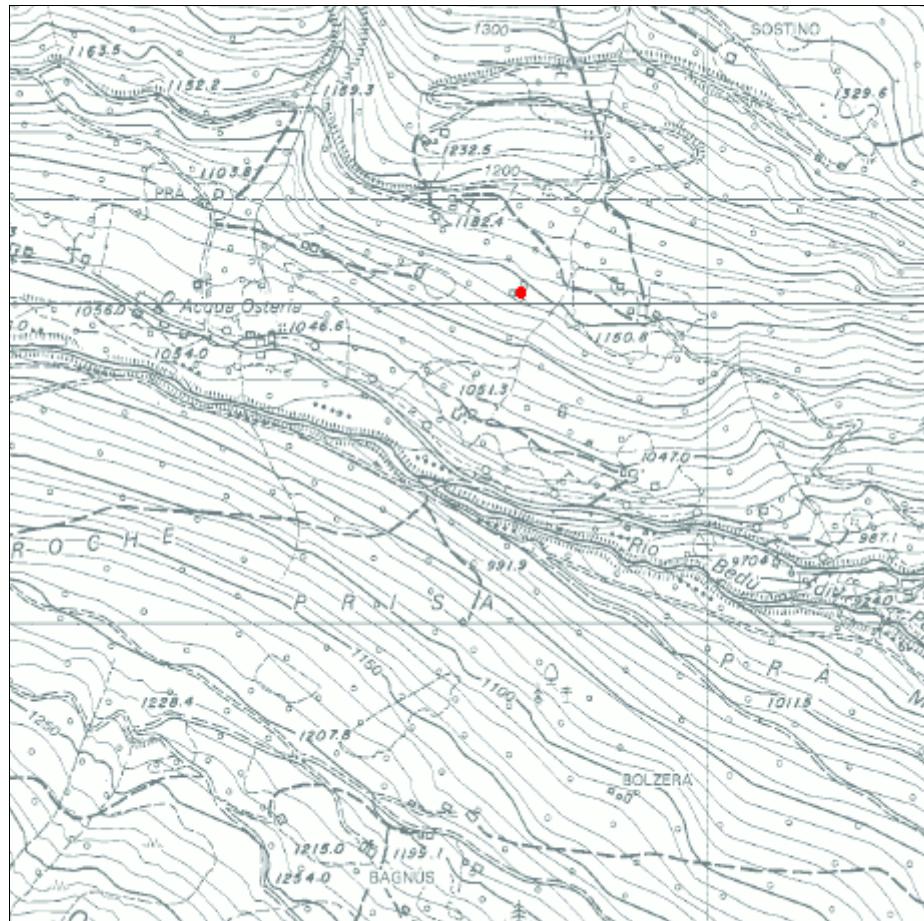
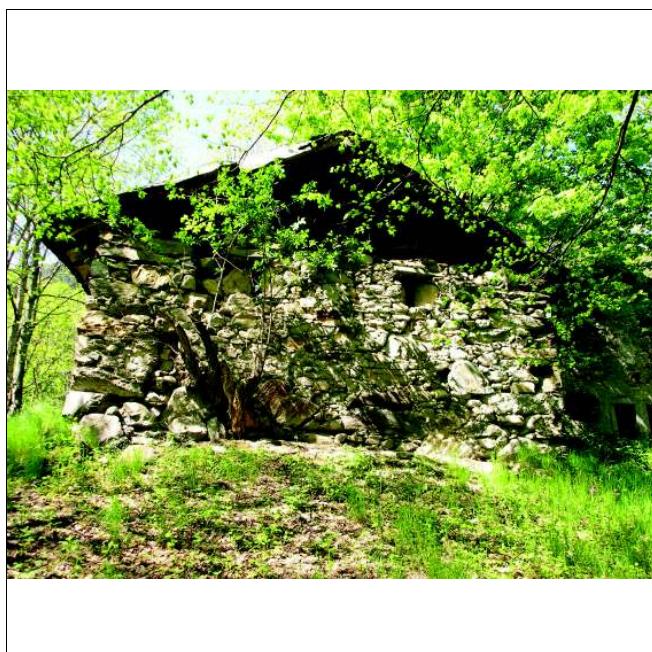
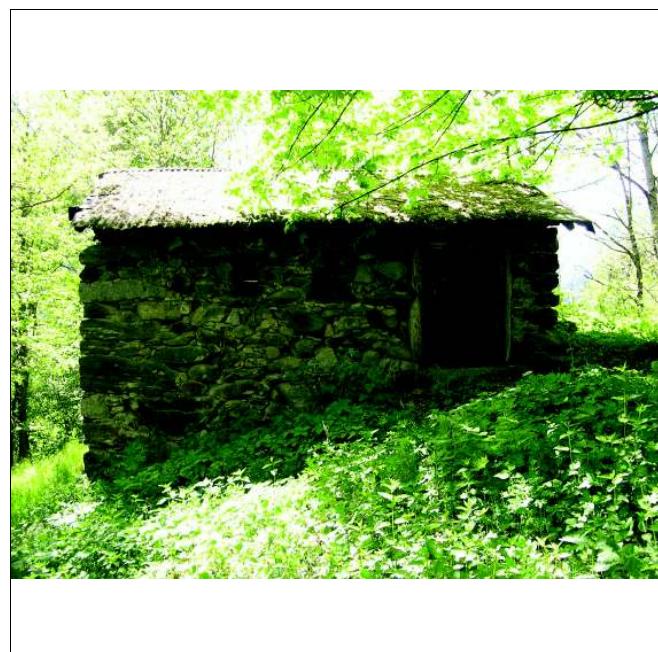
Scheda n°**B95**

Tipologia funzionale	Casa da mont
Destinazione d'uso attuale	Produttivo primario (agricolo)
Epoca di costruzione	Anteriore al 1860
Tipologia architettonica	Originale
Stato di conservazione	Cattivo
Grado di utilizzo	In abbandono
Vincoli legislativi

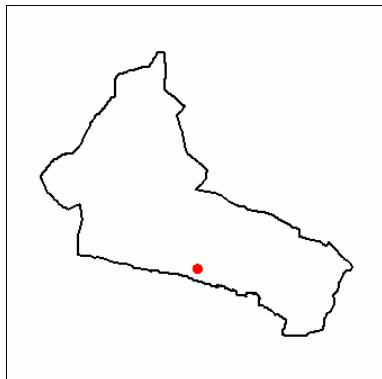
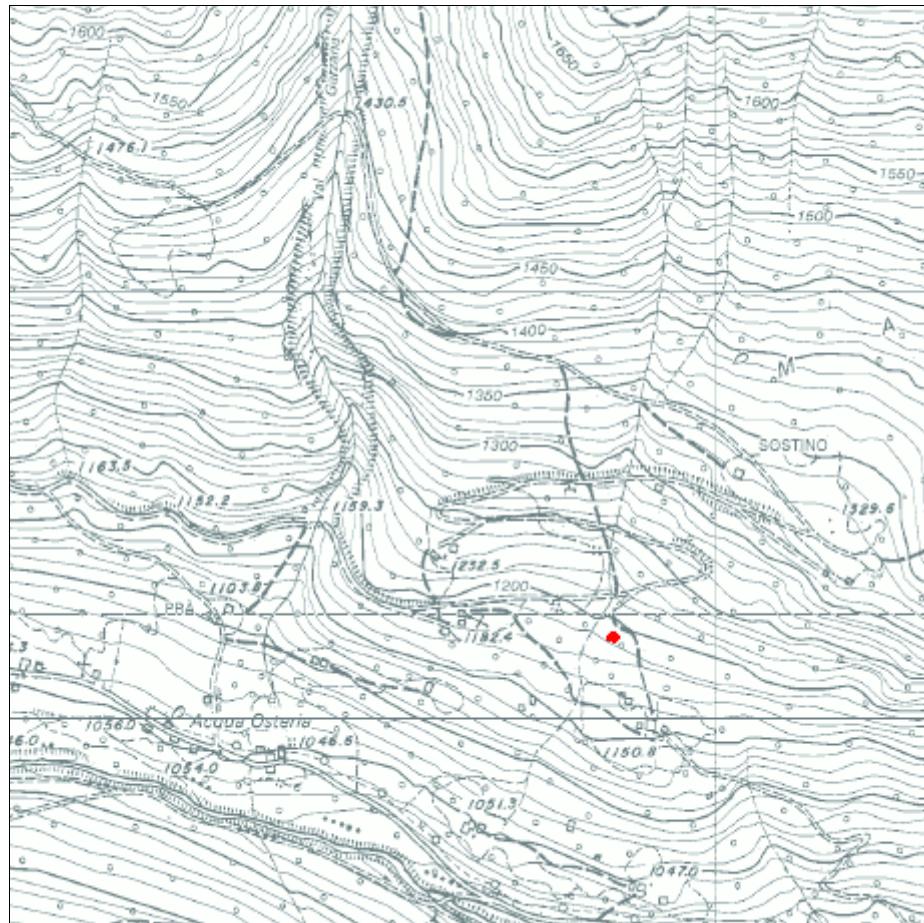
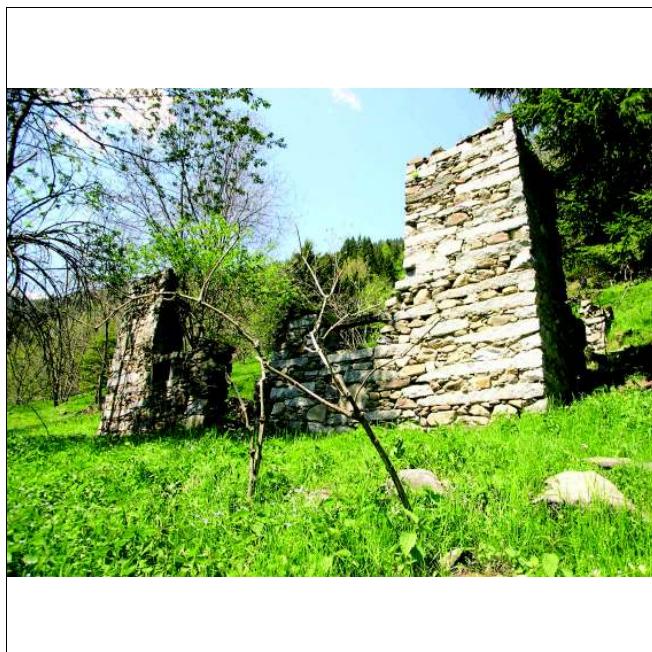
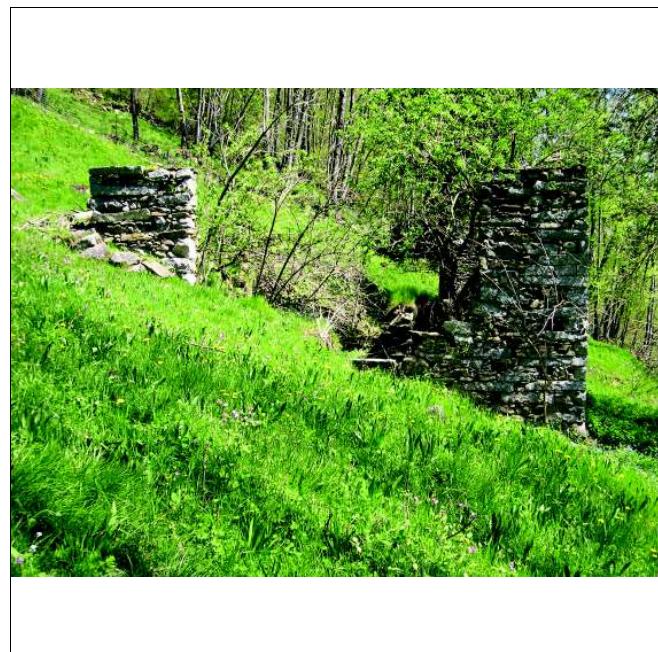
Scheda n°**B96**

Tipologia funzionale	Edificio da recuperare
Destinazione d'uso attuale	
Epoca di costruzione	Anteriore al 1860
Tipologia architettonica	
Stato di conservazione	Cattivo
Grado di utilizzo	In abbandono
Vincoli legislativi

Note: Edificio dotato di valenza ambientale

Caratteristiche edificio	Numero di piani	
	Tipologia copertura	
	Orientam. pianta riferito all'asse ortogon. ai fronti	
	Struttura del tetto	
	Manto di copertura	
	Tipo di portali	
	Tipo di serramenti	
	Ante d'oscurro	
	Inferriate	
	Finitura esterna	
	Interventi sulla volumetria	
	Accessi	
	Altri elementi

Reti tecnologiche	Acqua	Assente
	Acque reflue	Assente
Pertinenze		A verde
Strade di accesso		Strada privata
Tipologia edilizia	Nucleo primitivo	Tipo 3
	Elementi aggiuntivi

Tipologia di intervento	Ricostruzione	R5
Destinazione d'uso	Residenziale saltuario	
Note e/o Prescrizioni		
Tipologia ampliamenti		
Vincoli legislativi		
Pertinenze	A verde	
Strade di accesso	Strada privata

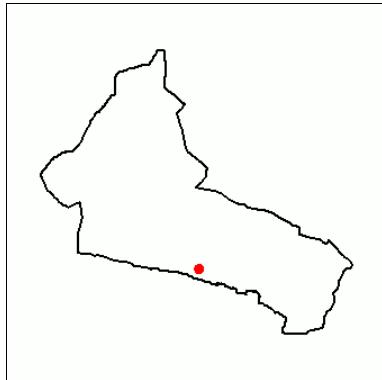
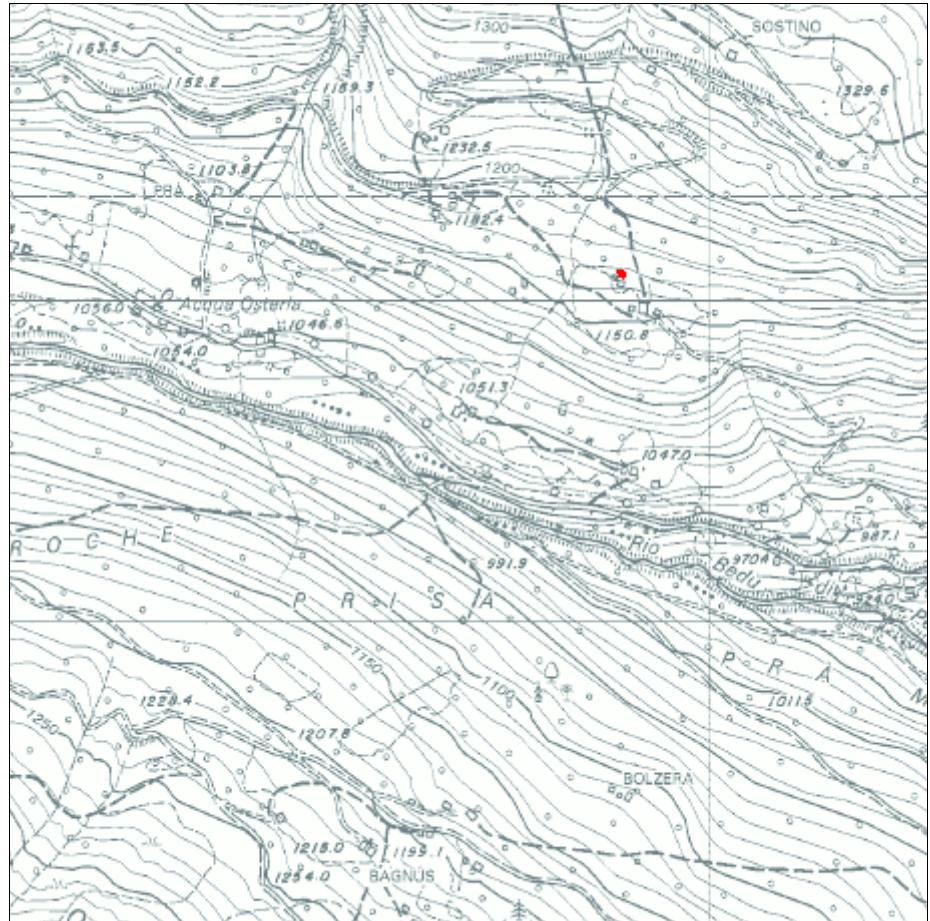
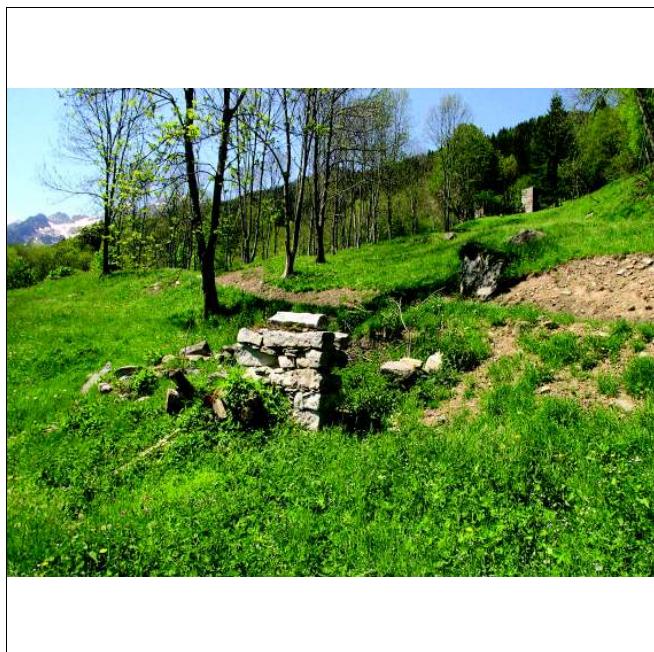
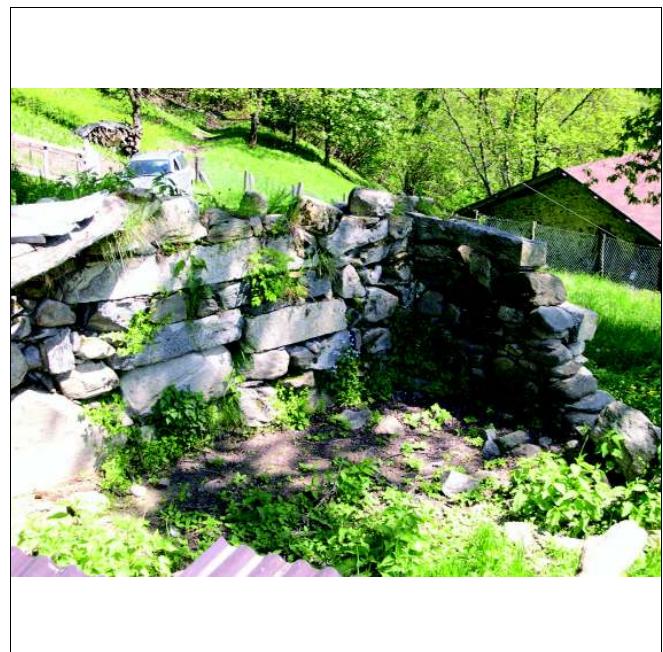
Scheda n°**B97**

Tipologia funzionale	Rudere
Destinazione d'uso attuale	
Epoca di costruzione	
Tipologia architettonica	
Stato di conservazione	
Grado di utilizzo	
Vincoli legislativi

Caratteristiche edificio	Numero di piani	
	Tipologia copertura	
	Orientam. pianta riferito all'asse ortogon. ai fronti	
	Struttura del tetto	
	Manto di copertura	
	Tipo di portali	
	Tipo di serramenti	
	Ante d'oscurro	
	Inferriate	
	Finitura esterna	
	Interventi sulla volumetria	
	Accessi	
	Altri elementi

Reti tecnologiche	Acqua	Assente
	Acque reflue	Assente
Pertinenze		
Strade di accesso		Strada privata
Tipologia edilizia	Nucleo primitivo	
	Elementi aggiuntivi

Tipologia di intervento	Demolizione senza ricostruzione	R6
Destinazione d'uso		
Note e/o Prescrizioni		
Tipologia ampliamenti		
Vincoli legislativi		
Pertinenze		
Strade di accesso

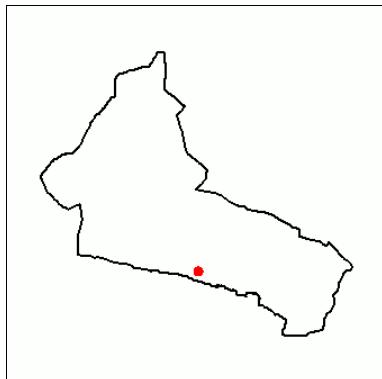
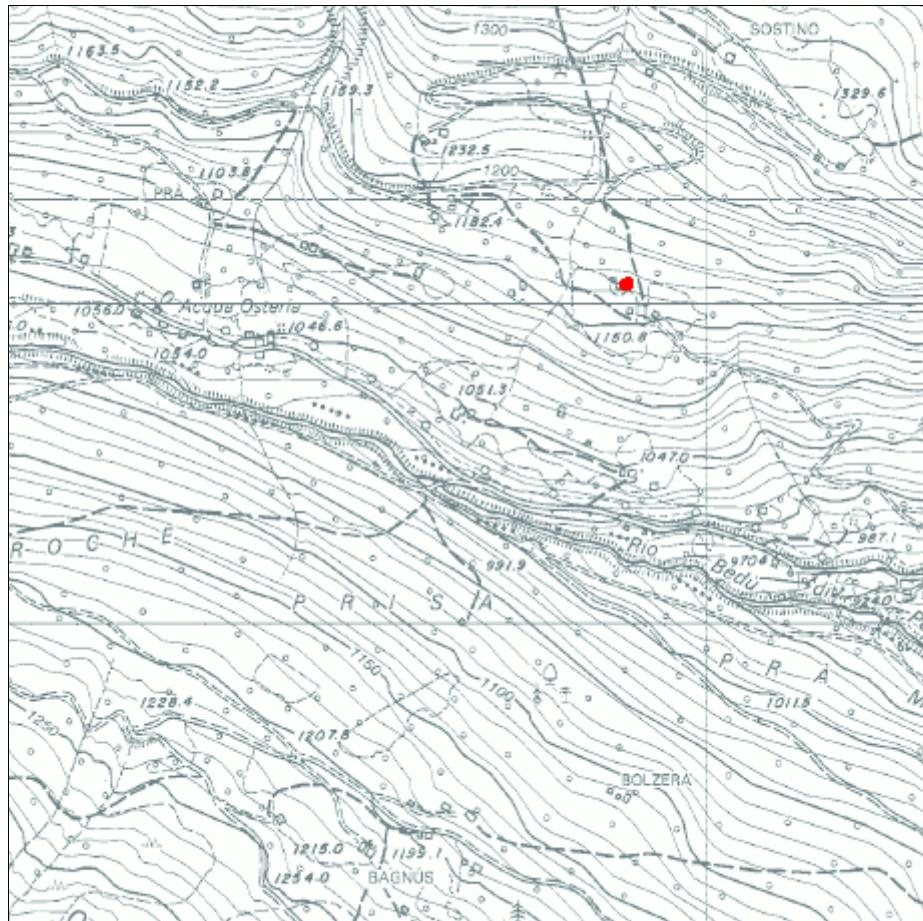
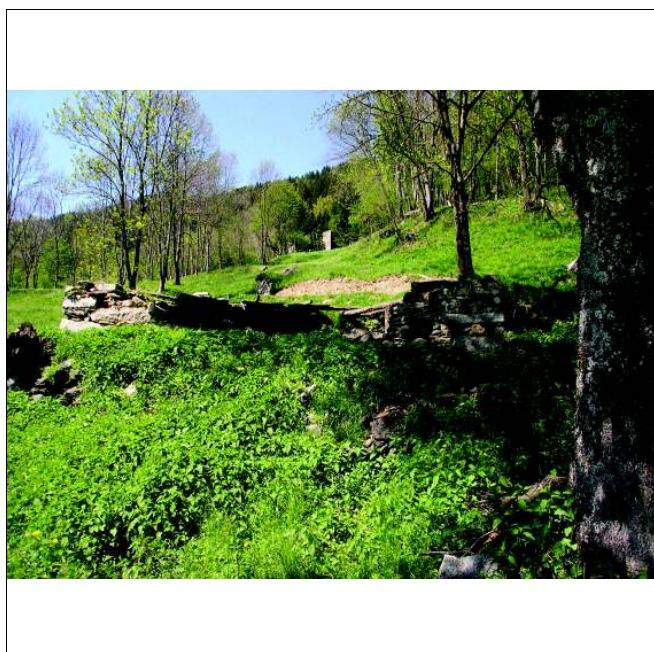
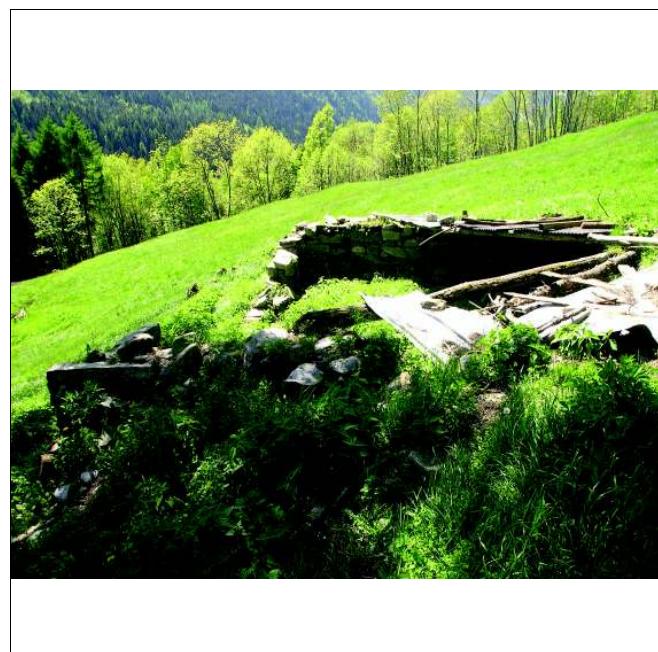
Scheda n°**B98**

Tipologia funzionale	Rudere
Destinazione d'uso attuale	
Epoca di costruzione	
Tipologia architettonica	
Stato di conservazione	Cattivo
Grado di utilizzo	In abbandono
Vincoli legislativi

Caratteristiche edificio	Numero di piani	
	Tipologia copertura	
	Orientam. pianta riferito all'asse ortogon. ai fronti	
	Struttura del tetto	
	Manto di copertura	
	Tipo di portali	
	Tipo di serramenti	
	Ante d'oscurro	
	Inferriate	
	Finitura esterna	
	Interventi sulla volumetria	
	Accessi	
	Altri elementi

Reti tecnologiche	Acqua	Assente
	Acque reflue	Assente
Pertinenze		A verde
Strade di accesso		Strada privata
Tipologia edilizia	Nucleo primitivo	
	Elementi aggiuntivi

Tipologia di intervento	Demolizione senza ricostruzione	R6
Destinazione d'uso		
Note e/o Prescrizioni		
Tipologia ampliamenti		
Vincoli legislativi		
Pertinenze		
Strade di accesso

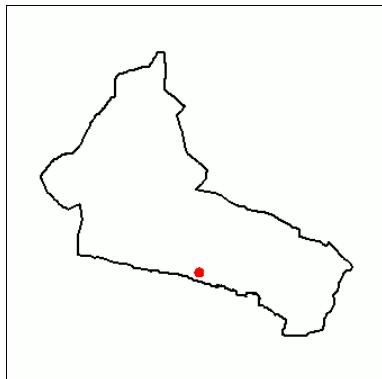
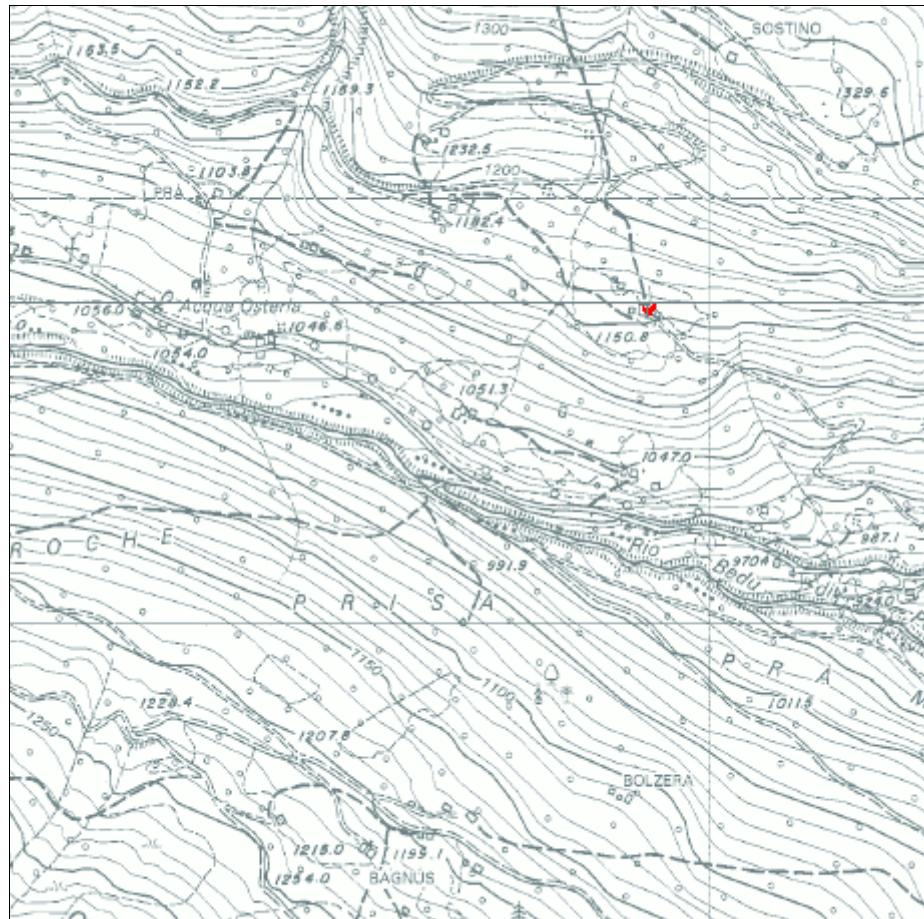
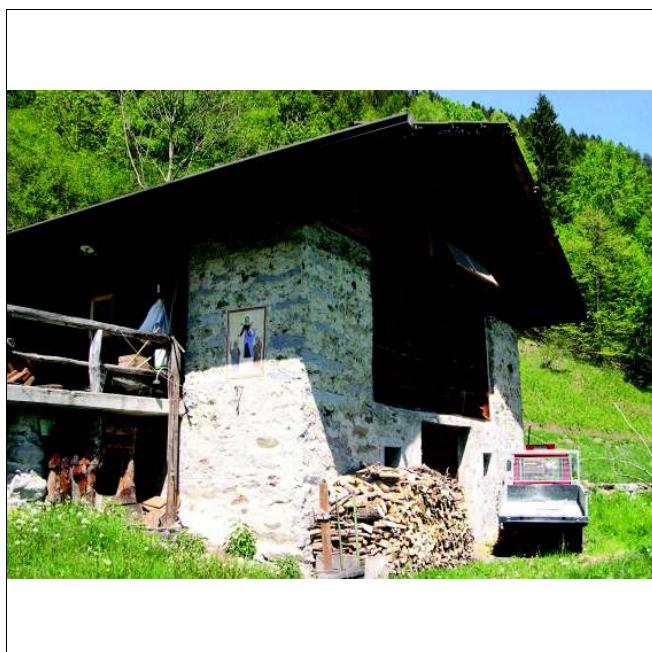
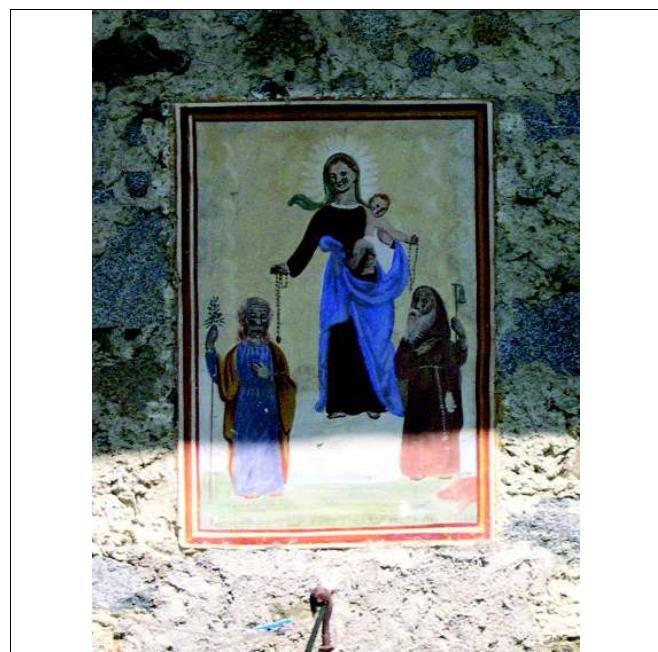
Scheda n°**B99**

Tipologia funzionale	Casa da mont
Destinazione d'uso attuale	Residenziale saltuario
Epoca di costruzione	Anteriore al 1860
Tipologia architettonica	Trasformata
Stato di conservazione	Buono
Grado di utilizzo	In uso temporaneo
Vincoli legislativi

Note: Edificio dotato di valenza ambientale

Caratteristiche edificio	Numero di piani	Due
	Tipologia copertura	A due falde
	Orientam. pianta riferito all'asse ortogon. ai fronti	Ortogonale alle isoipse
	Struttura del tetto	Legno
	Manto di copertura	Altro
	Tipo di portali	Legno
	Tipo di serramenti	Legno
	Ante d'oscurro	Legno
	Inferriate	Ferro
	Finitura esterna	Malta cementizia
	Interventi sulla volumetria	
	Accessi	Piano terra - primo piano
	Altri elementi	Affreschi

Reti tecnologiche	Acqua	Sorgente
	Acque reflue	Vasca Imhoff
Pertinenze		A verde
Strade di accesso		Strada privata
Tipologia edilizia	Nucleo primitivo	Tipo 3
	Elementi aggiuntivi

Tipologia di intervento	Risanamento conservativo	R2
Destinazione d'uso	Residenziale saltuario	
Note e/o Prescrizioni		
Tipologia ampliamenti		
Vincoli legislativi		
Pertinenze	A verde	
Strade di accesso	Strada privata

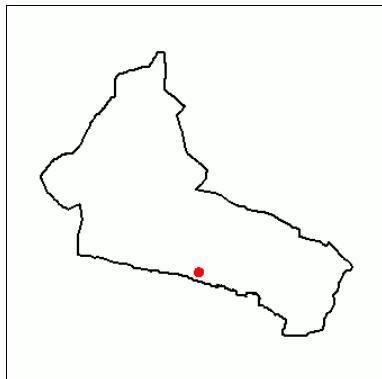
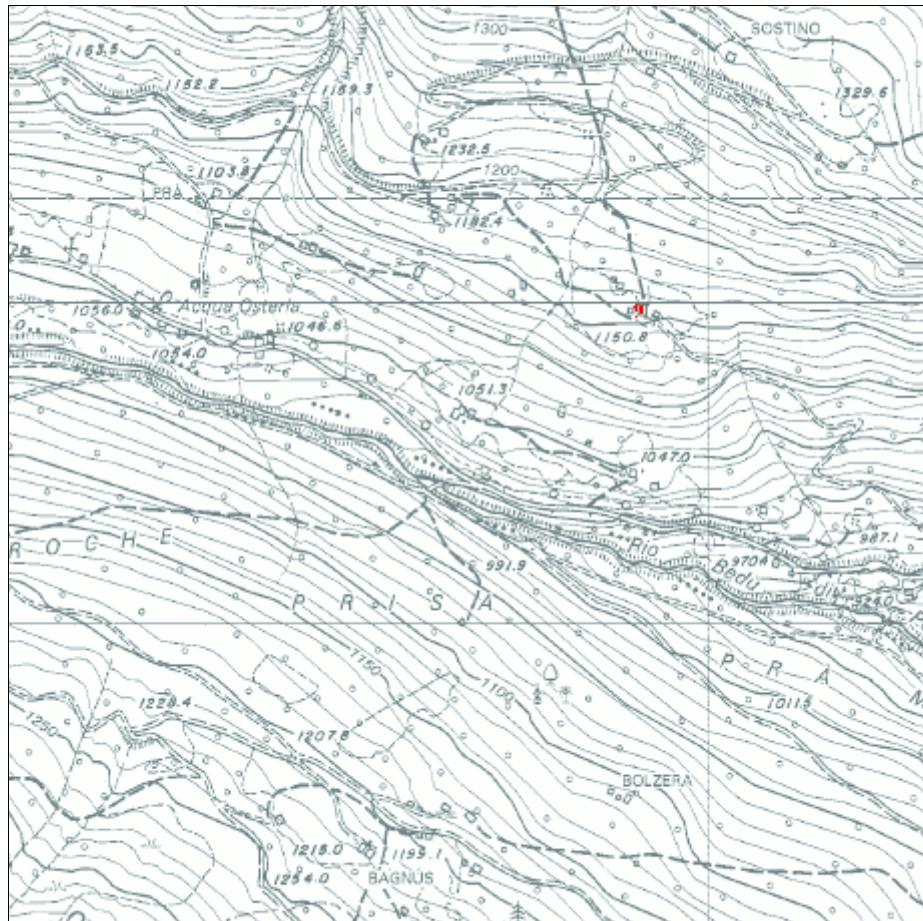
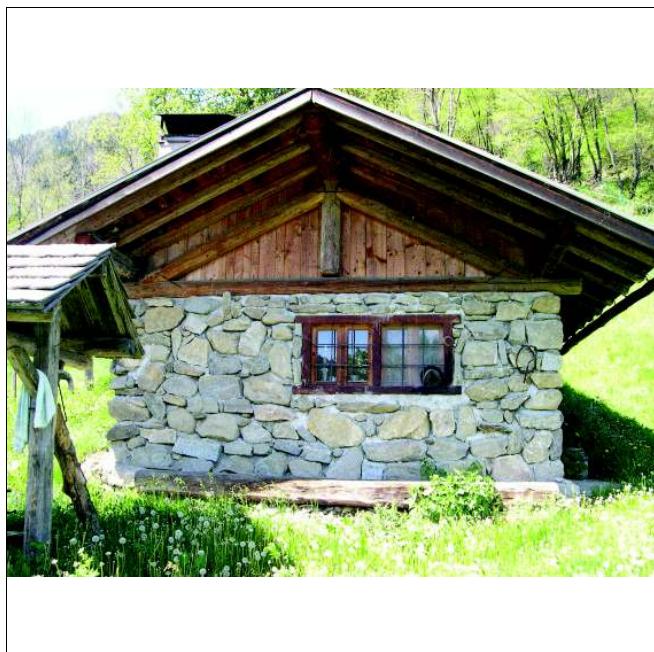
B100

Tipologia funzionale	Baito
Destinazione d'uso attuale	Residenziale saltuario
Epoca di costruzione	Posteriore al 1939
Tipologia architettonica	Originale
Stato di conservazione	Buono
Grado di utilizzo	In uso temporaneo
Vincoli legislativi
